Asbestinventarisattest

Bovekerkestraat 84, 8680 Koekelare

Attestnummer : **20260322-000172.000**
Uitgegeven op : **22.03.2026**
Geldig tot : **22.03.2031**

Niet-asbestveilig

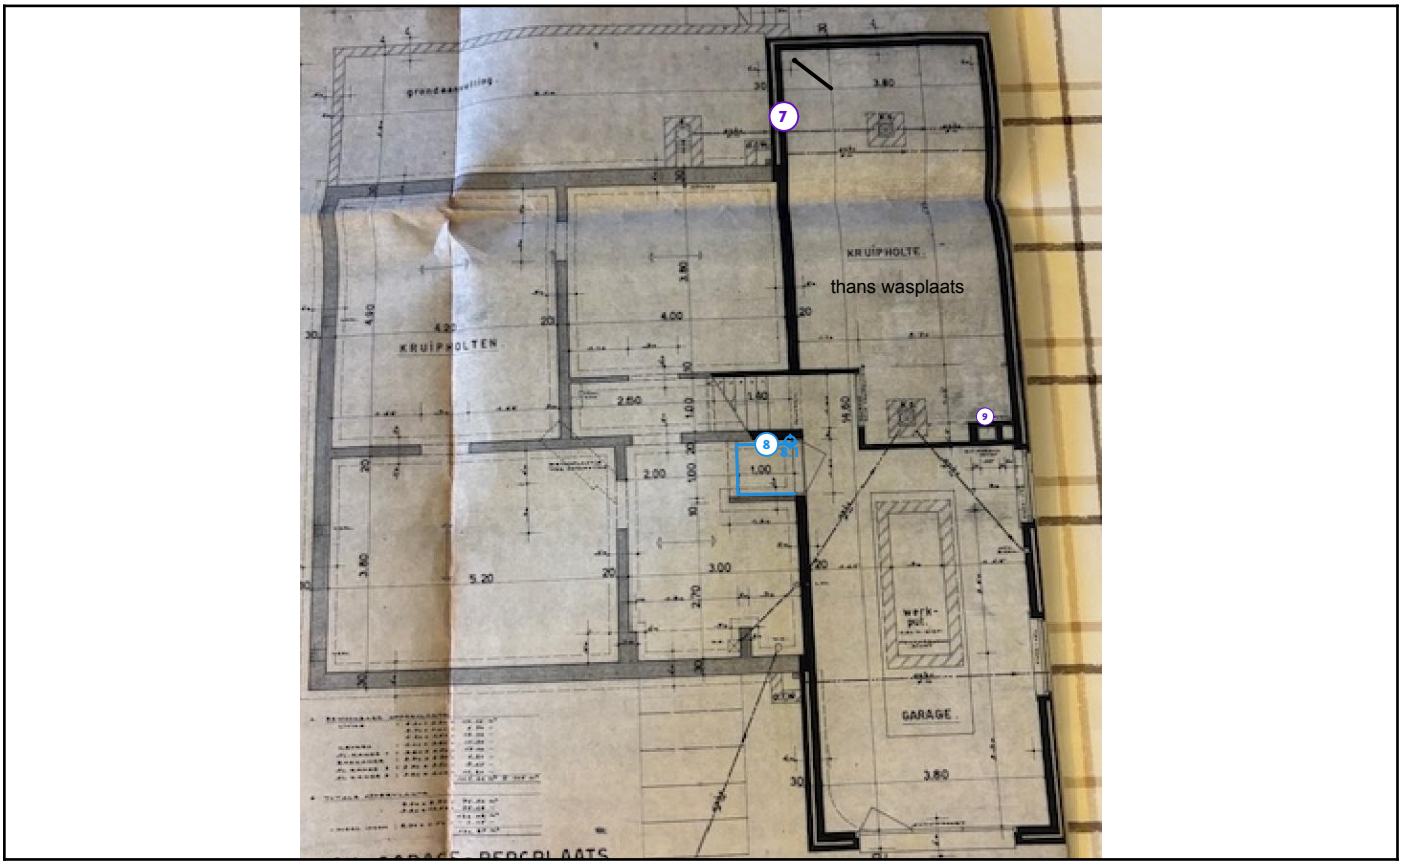
Plan 1.1: garage/kelder

Beschrijving	Type	Actie
7. Oude radiatoren	Advies	-
8. Pleisterwerk wanden	Geen asbest	-
8.1 Code: MM1	Mengmonster	-
9. CV-ketel (niet verdacht)	Overige ruimte of materiaal	-

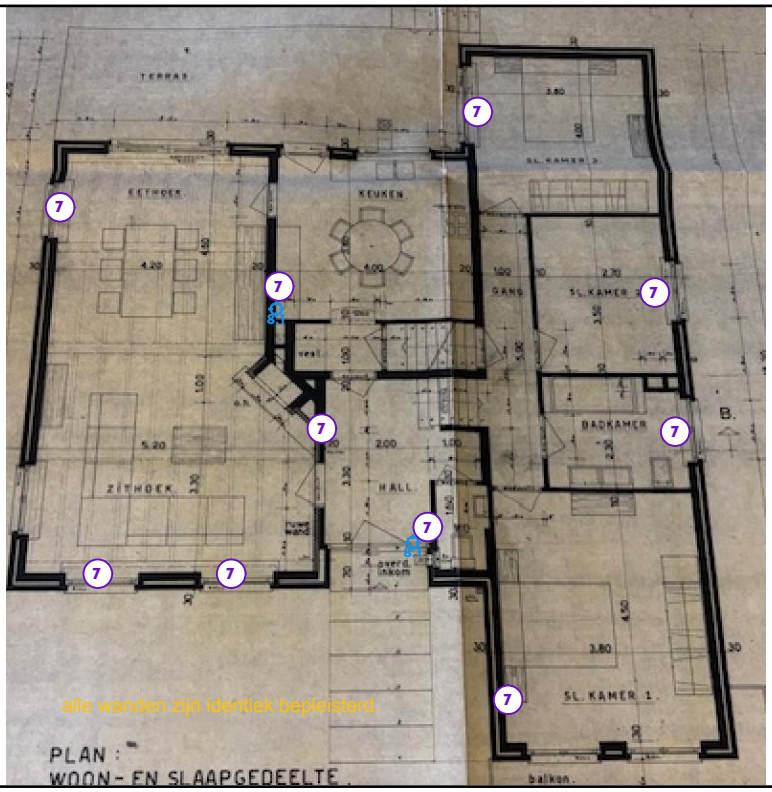
Plan 1.2: woon- en slaapgedeelte

Beschrijving	Type	Actie
7. Oude radiatoren	Advies	-
8. Pleisterwerk wanden	Geen asbest	-
8.1 Code: MM1	Mengmonster	-

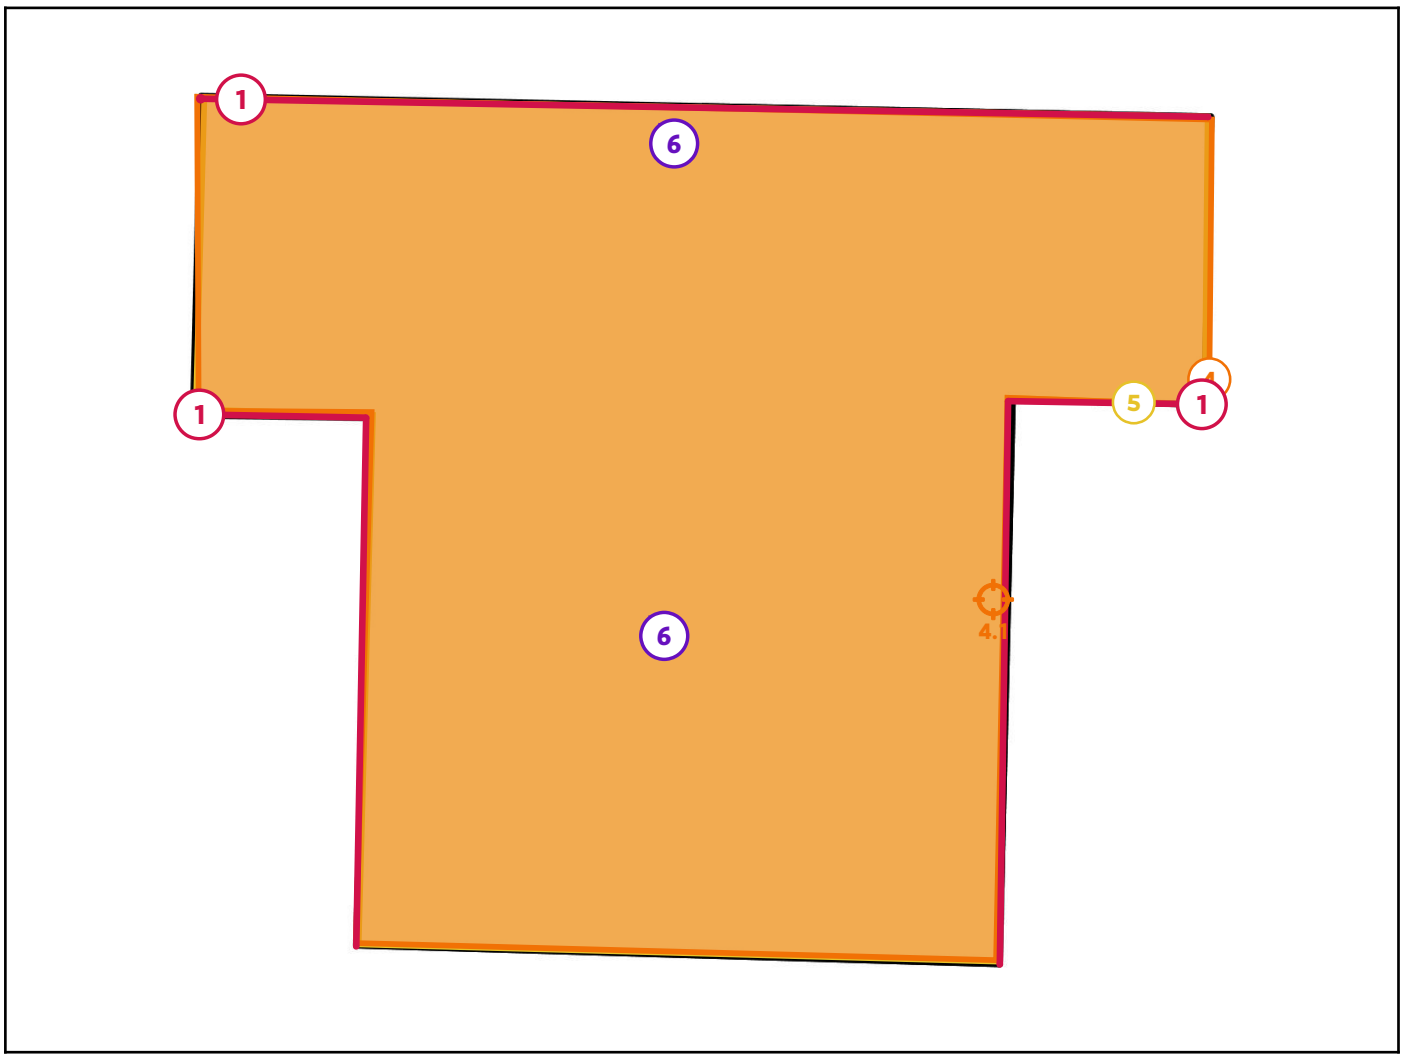
Plan 1.4: dakenplan

Beschrijving	Type	Actie
1. Mos/sediment in de dakgoten woning	Asbestmateriaal	Dringend verwijderen
4. Dak bestaande uit leien	Asbestmateriaal	Verwijderen
4.1 Code: PM1	Puntmonster	-
5. Onderdak type Menuiserite	Asbestmateriaal	Zorgvuldig beheren
6. Schouw	Beperking	-

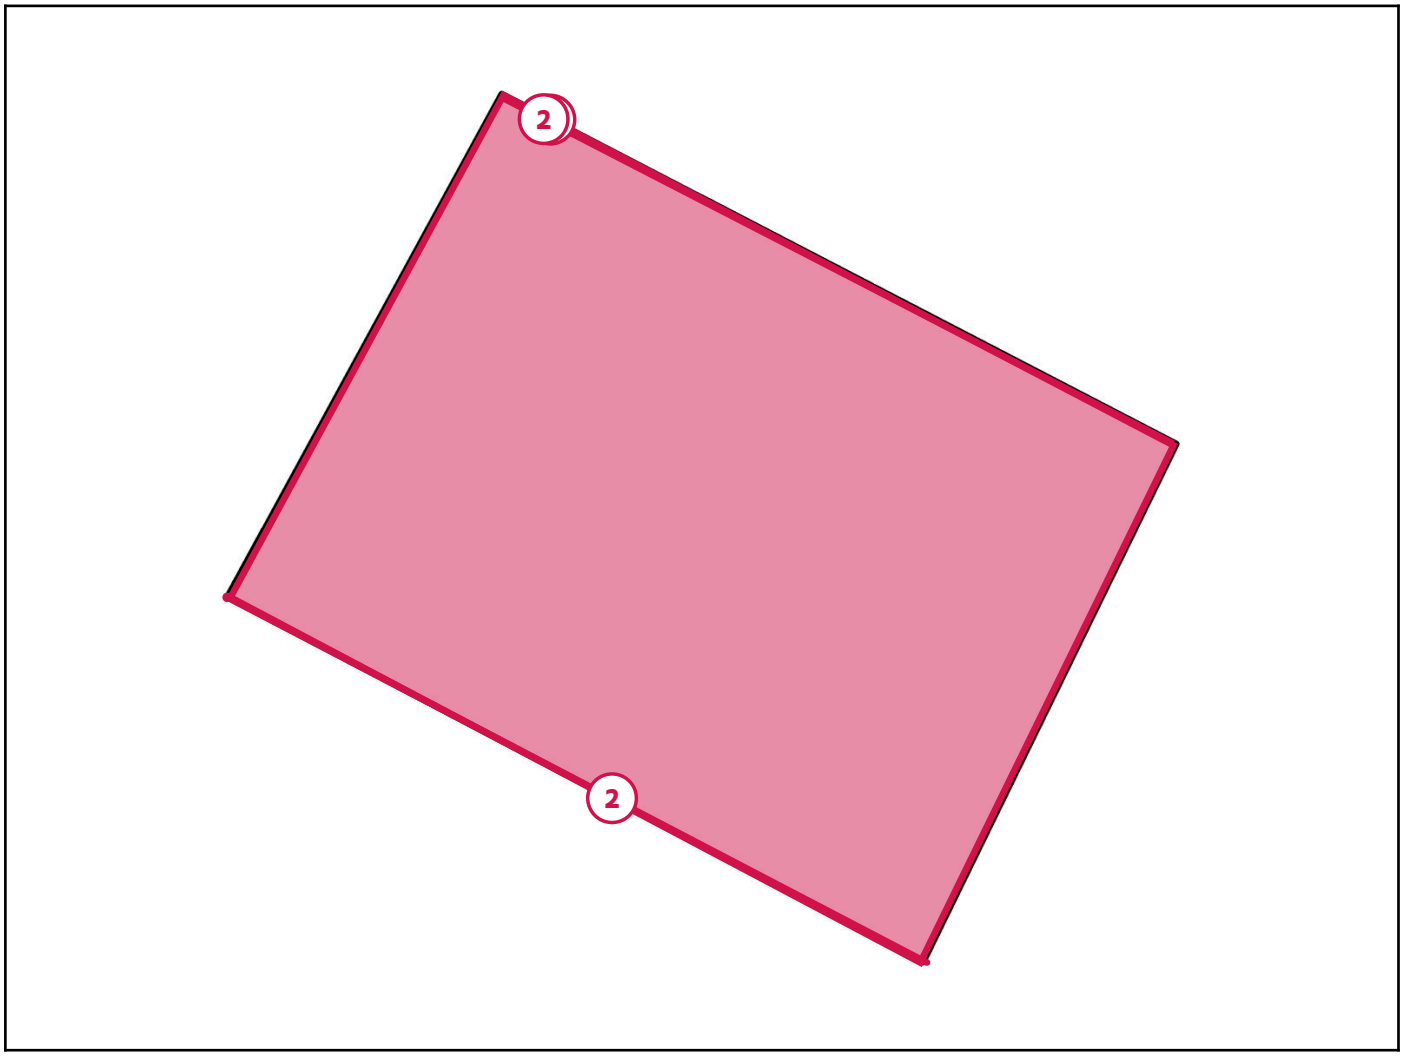
Plan 2.2: dak

Beschrijving	Type	Actie
2. Mos/sediment in de dakgoot tuinberging	Asbestmateriaal	Dringend verwijderen
3. Dak tuinberging bestaande uit golfplaten	Asbestmateriaal	Dringend verwijderen

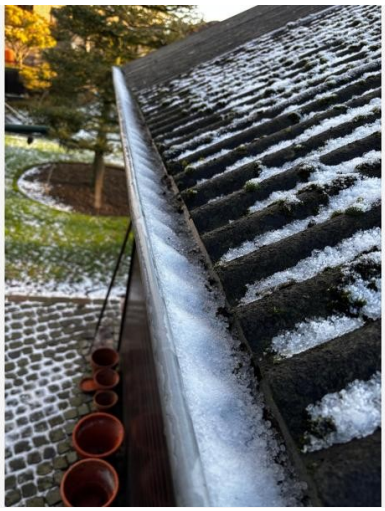
Fiche 2: Mos/sediment in de dakgoot tuinberging

Asbestmateriaal - afvalstof

Het asbestmateriaal valt onder de mijlpaal van 2040.

Dringend verwijderen

- Verwijder het asbestafval.

- Eenvoudige handelingen: mag via doe-het-zelf of door werknemer(s) met opleidingsattest eenvoudige handelingen
  Verwijder het afval via het riool.

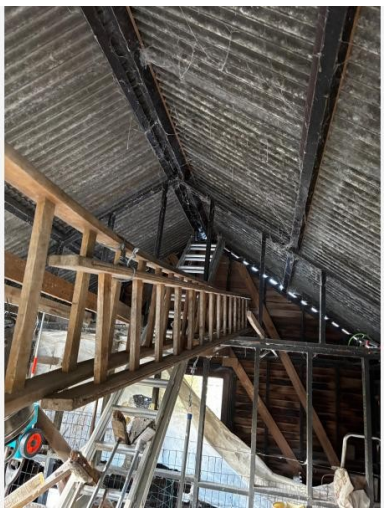
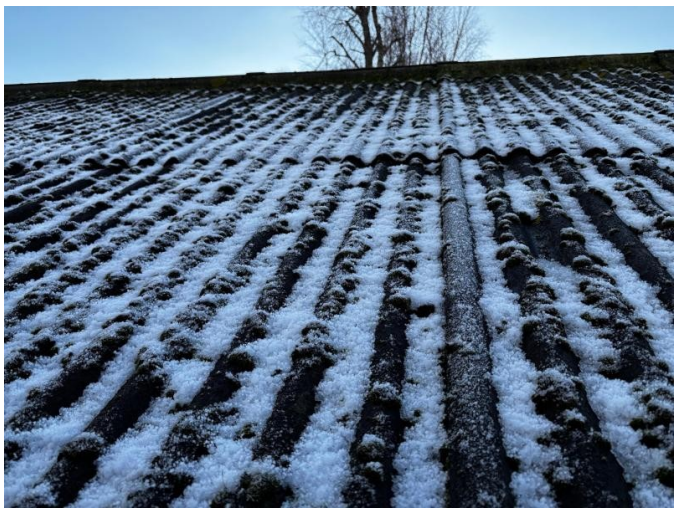
Fiche 3: Dak tuinberging bestaande uit golfplaten

Asbestmateriaal

Het asbestmateriaal valt onder de mijlpaal van 2034.

Dringend verwijderen

Eindbeoordeling materiaalrisico	Hoog materiaalrisico en/of hoge kans op vezelvrijgave

Gebondenheid	Categorie 1: hechtgebonden in oorsprong
Asbestsoort (vezeltype)	Crocidoliet aanwezig
Asbestconcentratie	Laag (< 50%)
Afschermingsgraad van het gehele materiaal	Geheel of deels vrij aan de binnenlucht, maar geen contact met binnenluchtstromen
Toestand van het materiaal	Matig beschadigd, matig verweerd

- Verwijder dit asbestmateriaal zo snel mogelijk. Volg de toestand goed op.
- Hemelwater dat afspoelt van asbestcement daken of gevels kan asbestdeeltjes bevatten. Gebruik het enkel voor gesloten circuits (bv. spoelen toiletten). Reinig na het vervangen van het dak of de gevel de dakgoten en regenwaterput of -ton om asbesthoudend sediment of slib te verwijderen
- Voer bijkomende staalname(s) uit.

- Eenvoudige handelingen: mag via doe-het-zelf of door werknemer(s) met opleidingsattest eenvoudige handelingen
  Deze toepassing kan door een aannemer die over een opleidingsattest eenvoudige handelingen beschikt of door een particulier (doe-het-zelf), verwijderd worden indien er geen verhoogd risico op vrijgave van asbestvezels (max. concentratie 0,01 vezels/cm3 - CODEX Art. VI.3-54) ontstaat en de toepassing voorafgaand wordt gefixeerd/bevochtigd; de individuele elementen zonder machinale werktuigen (boormachine, slijpschijf, hogedrukreiniger,...) en zonder breken of gooien een voor een losgemaakt worden; en ten slotte dubbel en luchtdicht verpakt weggevoerd worden naar een erkend afvalpunt (recyclagepark).

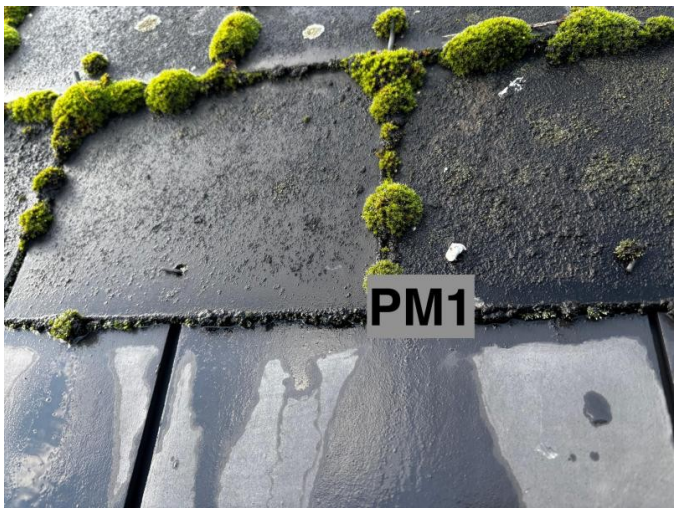
Fiche 4: Dak bestaande uit leien

Asbestmateriaal

Het asbestmateriaal valt onder de mijlpaal van 2034.

Verwijderen

Eindbeoordeling materiaalrisico	Verhoogd materiaalrisico en/of verhoogde kans op vezelvrijgave

Gebondenheid	Categorie 1: hechtgebonden in oorsprong
Asbestsoort (vezeltype)	Alleen chrysotiel aanwezig
Asbestconcentratie	Laag (< 50%)
Afschermingsgraad van het gehele materiaal	Geheel of deels vrij aan de buitenlucht, maar geen contact met binnenlucht
Toestand van het materiaal	Matig beschadigd, matig verweerd

#	Type	Referentie	Resultaat
4.1	Puntmonster	PM1	Chrysotiel

- Verwijder dit asbestmateriaal zo snel mogelijk. Volg de toestand goed op.
- Hemelwater dat afspoelt van asbestcement daken of gevels kan asbestdeeltjes bevatten. Gebruik het enkel voor gesloten circuits (bv. spoelen toiletten). Reinig na het vervangen van het dak of de gevel de dakgoten en regenwaterput of -ton om asbesthoudend sediment of slib te verwijderen

- Eenvoudige handelingen: mag via doe-het-zelf of door werknemer(s) met opleidingsattest eenvoudige handelingen
  Deze toepassing kan door een aannemer die over een opleidingsattest eenvoudige handelingen beschikt of door een particulier (doe-het-zelf), verwijderd worden indien er geen verhoogd risico op vrijgave van asbestvezels (max. concentratie 0,01 vezels/cm3 - CODEX Art. VI.3-54) ontstaat en de toepassing voorafgaand wordt gefixeerd/bevochtigd; de individuele elementen zonder machinale werktuigen (boormachine, slijpschijf, hogedrukreiniger,...) en zonder breken of gooien een voor een losgemaakt worden; en ten slotte dubbel en luchtdicht verpakt weggevoerd worden naar een erkend afvalpunt (recyclagepark).

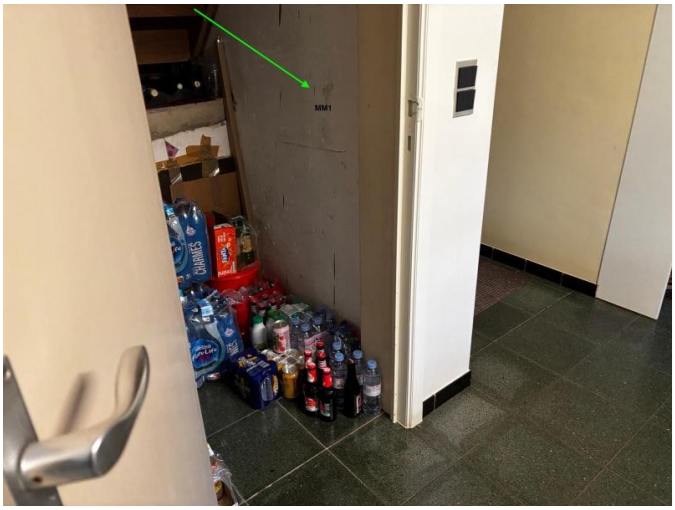
Fiche 8: Pleisterwerk wanden

Geen asbest

#	Type	Referentie	Resultaat
8.1	Mengmonster	MM1	Geen asbest
