Asbestinventarisattest

Philipstockstraat 39, 8000 Brugge

Attestnummer : **20260914-000242.000**
Uitgegeven op : **14.09.2026**
Geldig tot : **Onbeperkt** (tenzij de toestand wijzigt)

Asbestveilig (maar mogelijk niet asbestvrij)

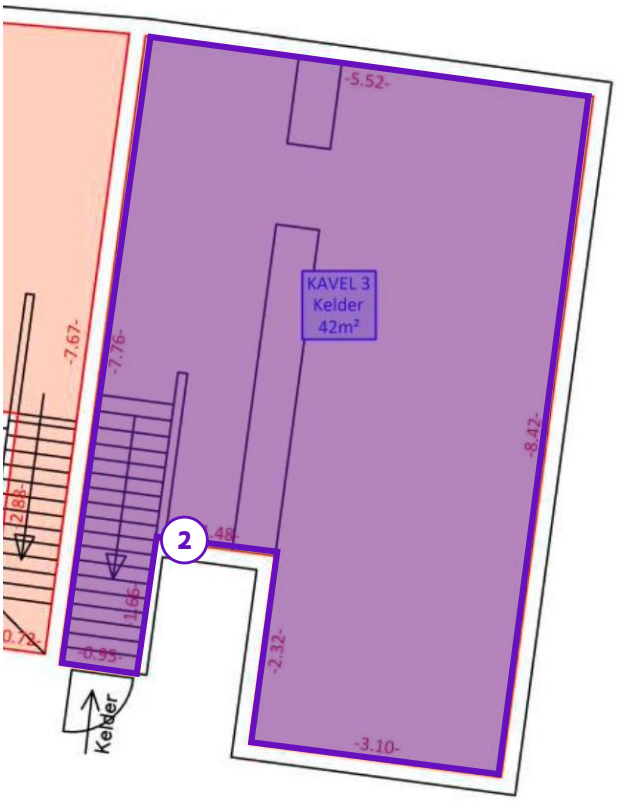
Plan 1.1: kelder

Beschrijving	Type	Actie
2. Kelder	Beperking	-

Uitleg van de asbestdeskundige: De kelder staat vol met materiaal, enkel een smalle doorgang kon worden geïnspecteerd.

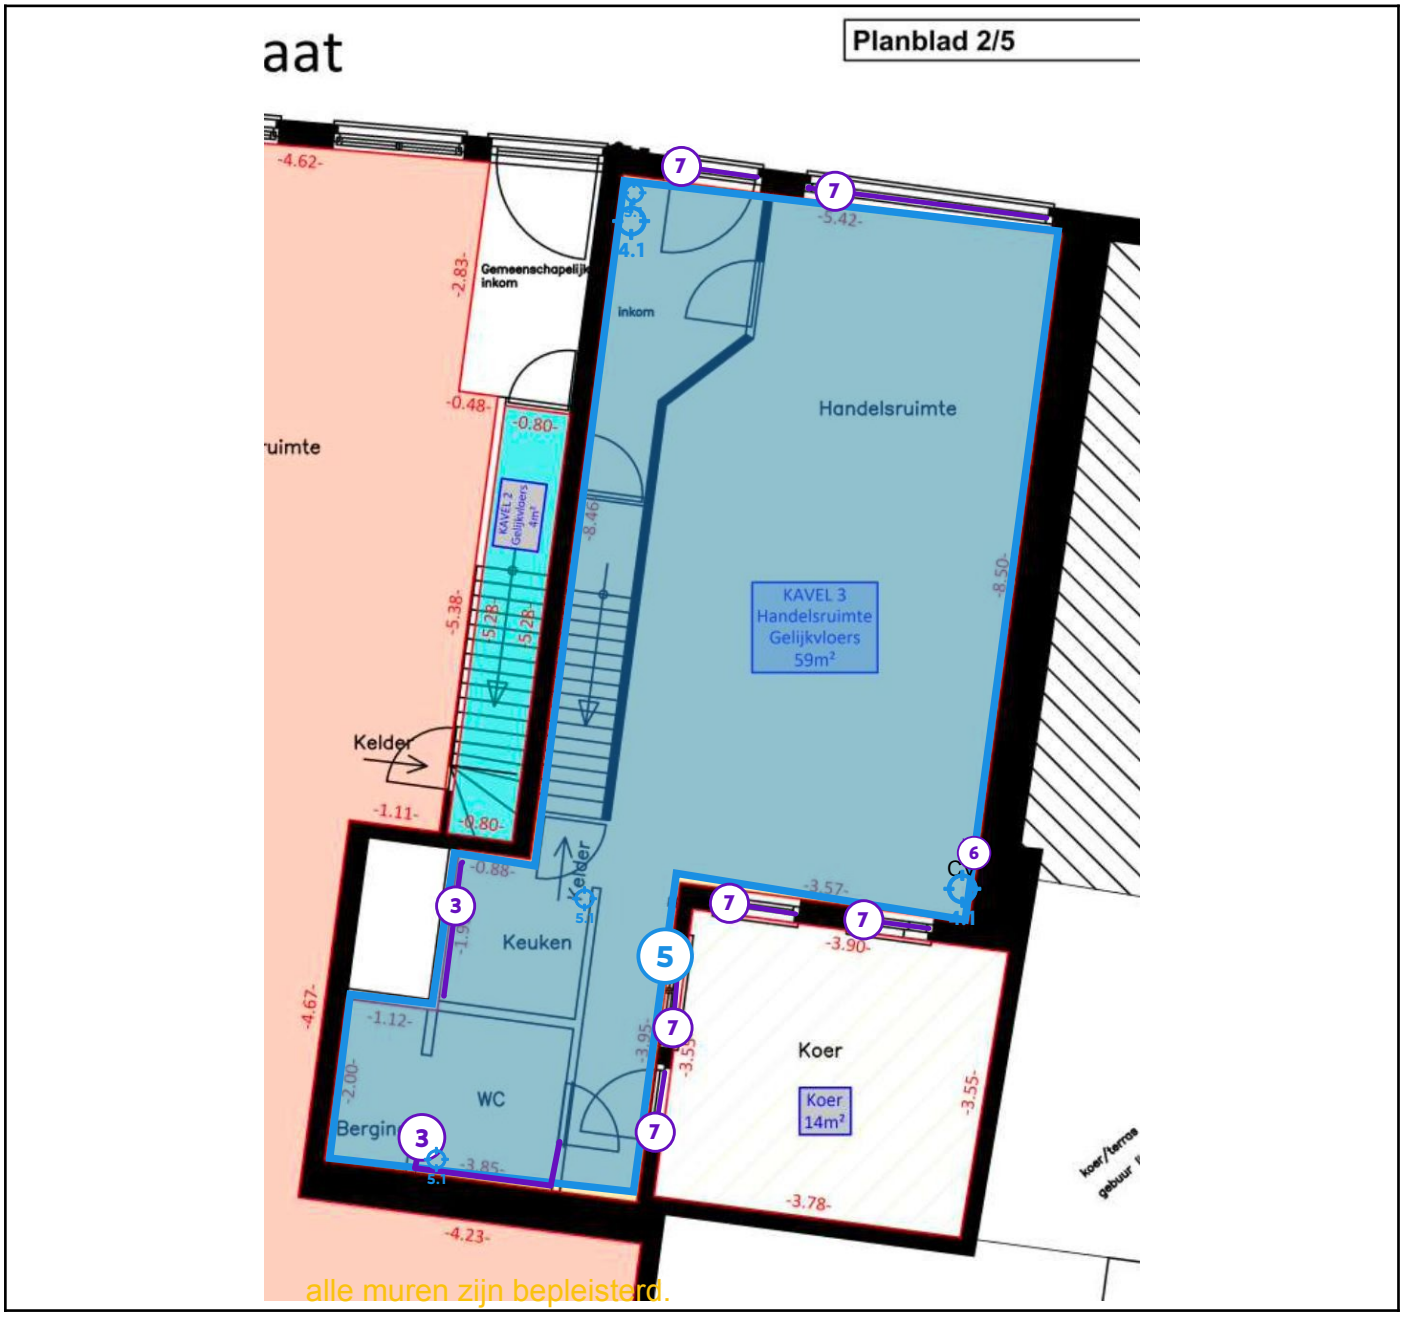
Plan 1.2: gelijkvloers

Beschrijving	Type	Actie
3. Faiencetegels (lijm)	Advies	-
4. Pleisterwerk wanden	Geen asbest	-
4.1 Code: MM1	Mengmonster	-
5. Pleisterwerk plafonds	Geen asbest	-

5.1 Code: MM2	Mengmonster	-
6. CV-ketels (niet verdacht)	Overige ruimte of materiaal	-
7. Kit aan de ramen	Overige ruimte of materiaal	-

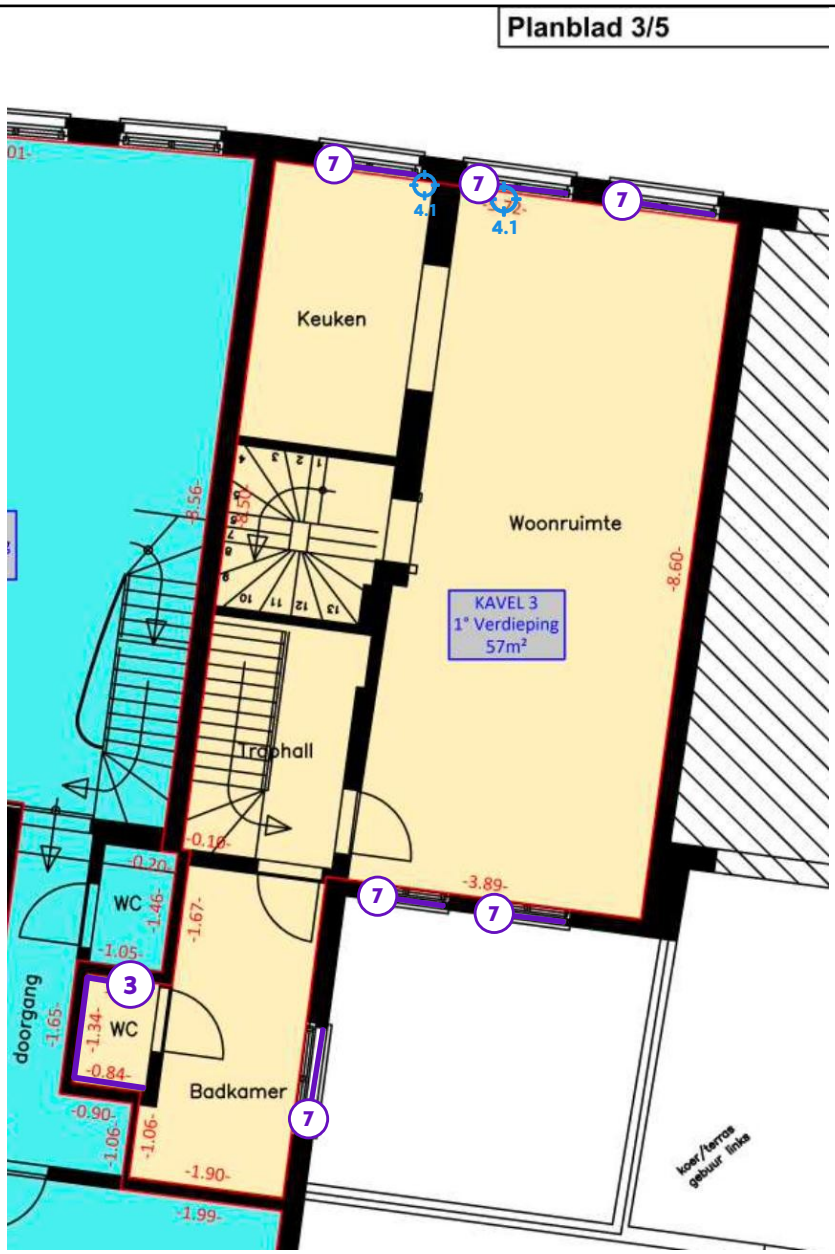
Plan 1.3: verdieping

alle muren zijn bepleisterd.

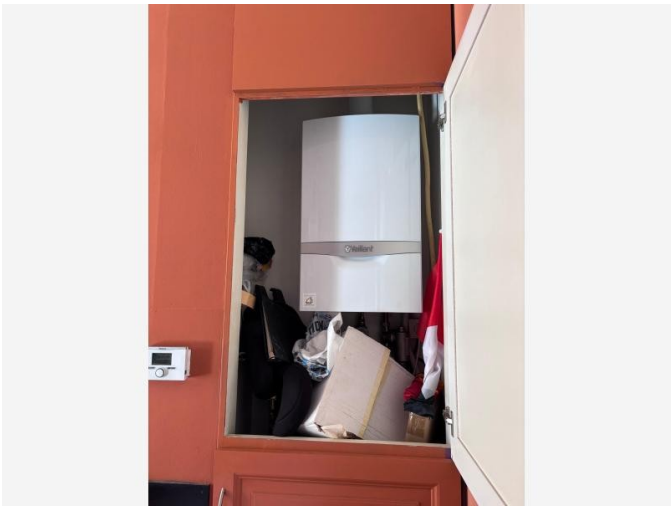
Beschrijving	Notitie	Terug te vinden op plannen
Fiche 6: CV-ketels (niet verdacht)	De CV-ketels (dichtingen, isolerend materiaal) zijn niet asbestverdacht.	Plan 1.2: gelijkvloers Plan 1.4: dakverdieping
Fiche 7: Kit aan de ramen	De kit aan de ramen is niet asbestverdacht.	Plan 1.2: gelijkvloers Plan 1.3: verdieping Plan 1.4: dakverdieping
