Asbestinventarisattest

Brugsestraat 150, 8020 Oostkamp

Attestnummer : **20261005-000091.000**
Uitgegeven op : **05.10.2026**
Geldig tot : **05.10.2036**

Asbestveilig (maar niet asbestvrij)

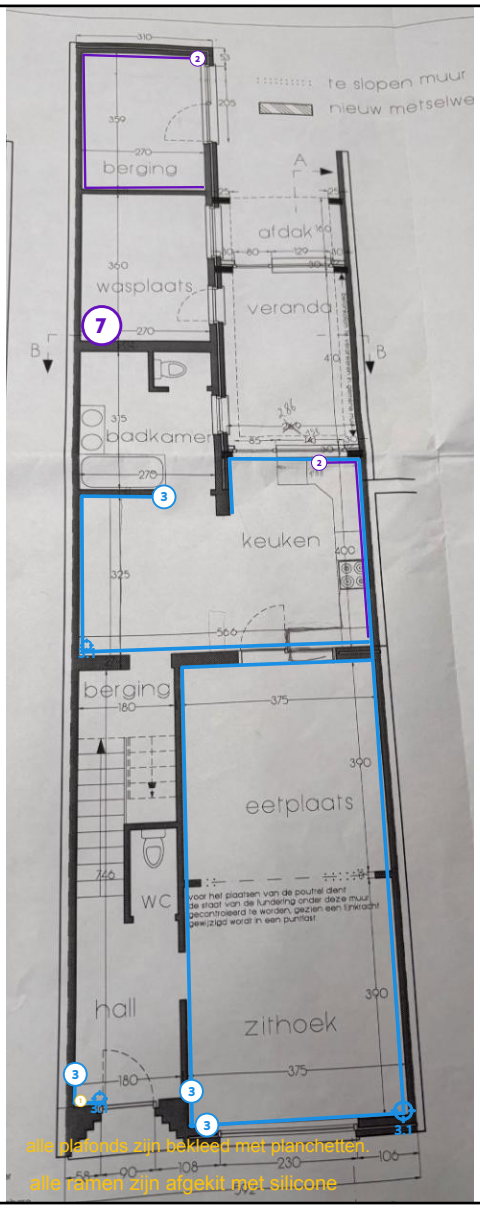
Plan 1.1: gelijkvloers

Beschrijving	Type	Actie
1. Bakeliet schakelkast	Asbestmateriaal	Zorgvuldig beheren
2. Faiencetegels (lijm)	Advies	-
3. Pleisterwerk wanden	Geen asbest	-
3.1 Code: MM1	Mengmonster	-
7. CV-ketel (niet verdacht)	Overige ruimte of materiaal	-

9. Kit aan de ramen	Overige ruimte of materiaal	-
13. Alle plafonds zijn afgewerkt met planchetten.	Overige ruimte of materiaal	-

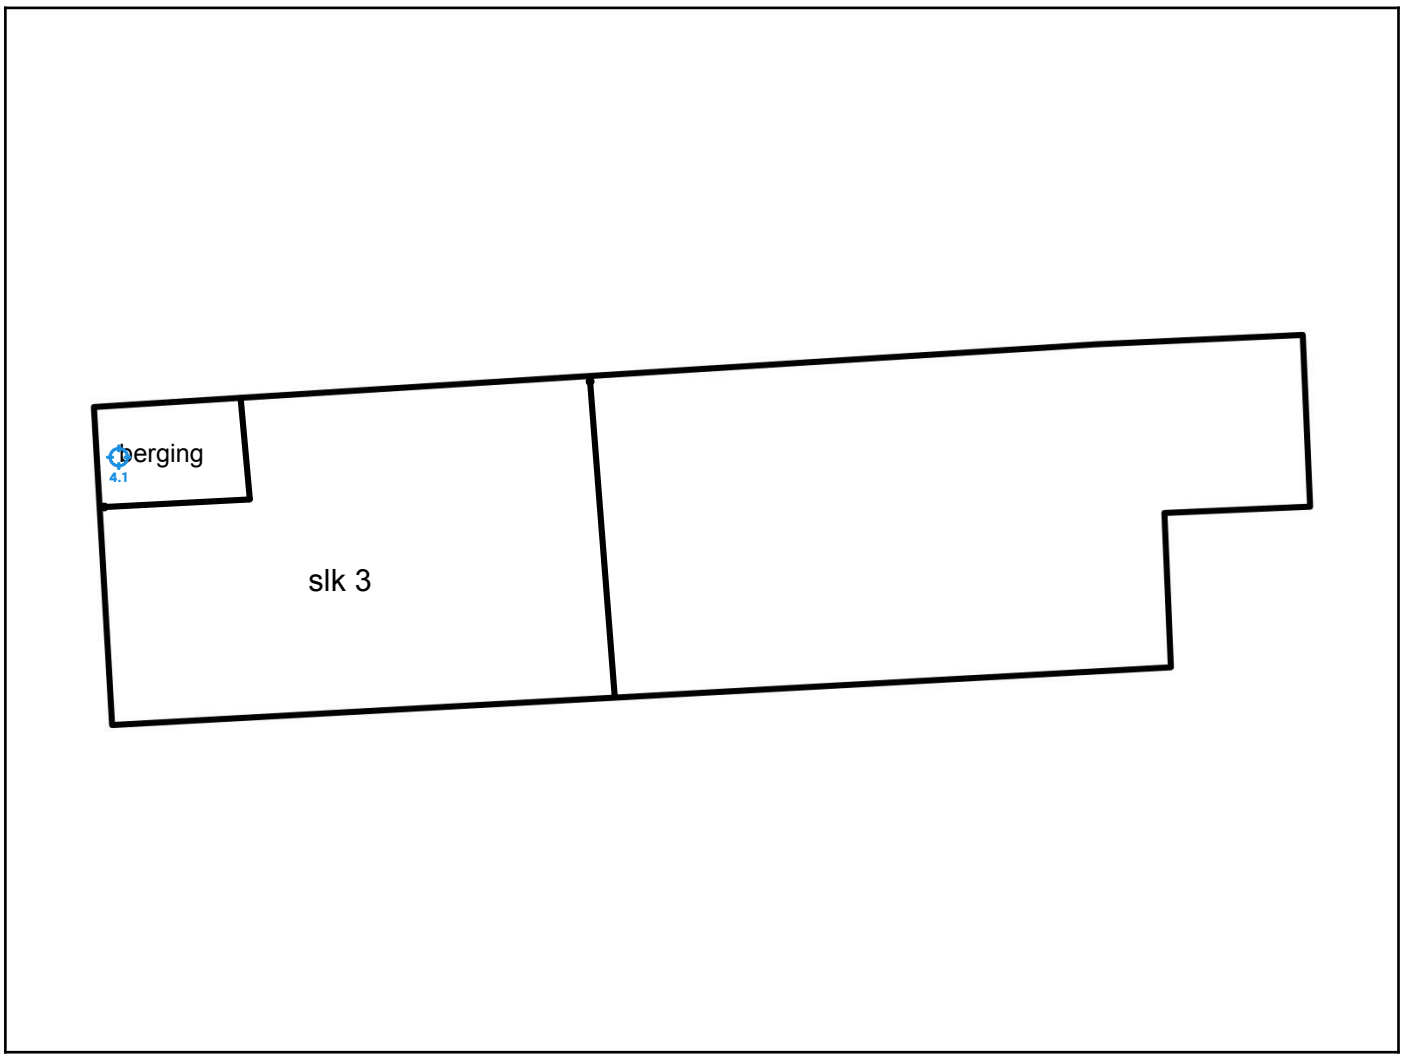
Plan 1.3: dakverdieping

Beschrijving	Type	Actie
4. Onderdak type Menuiserite	Geen asbest	-
4.1 Code: PM1	Puntmonster	-

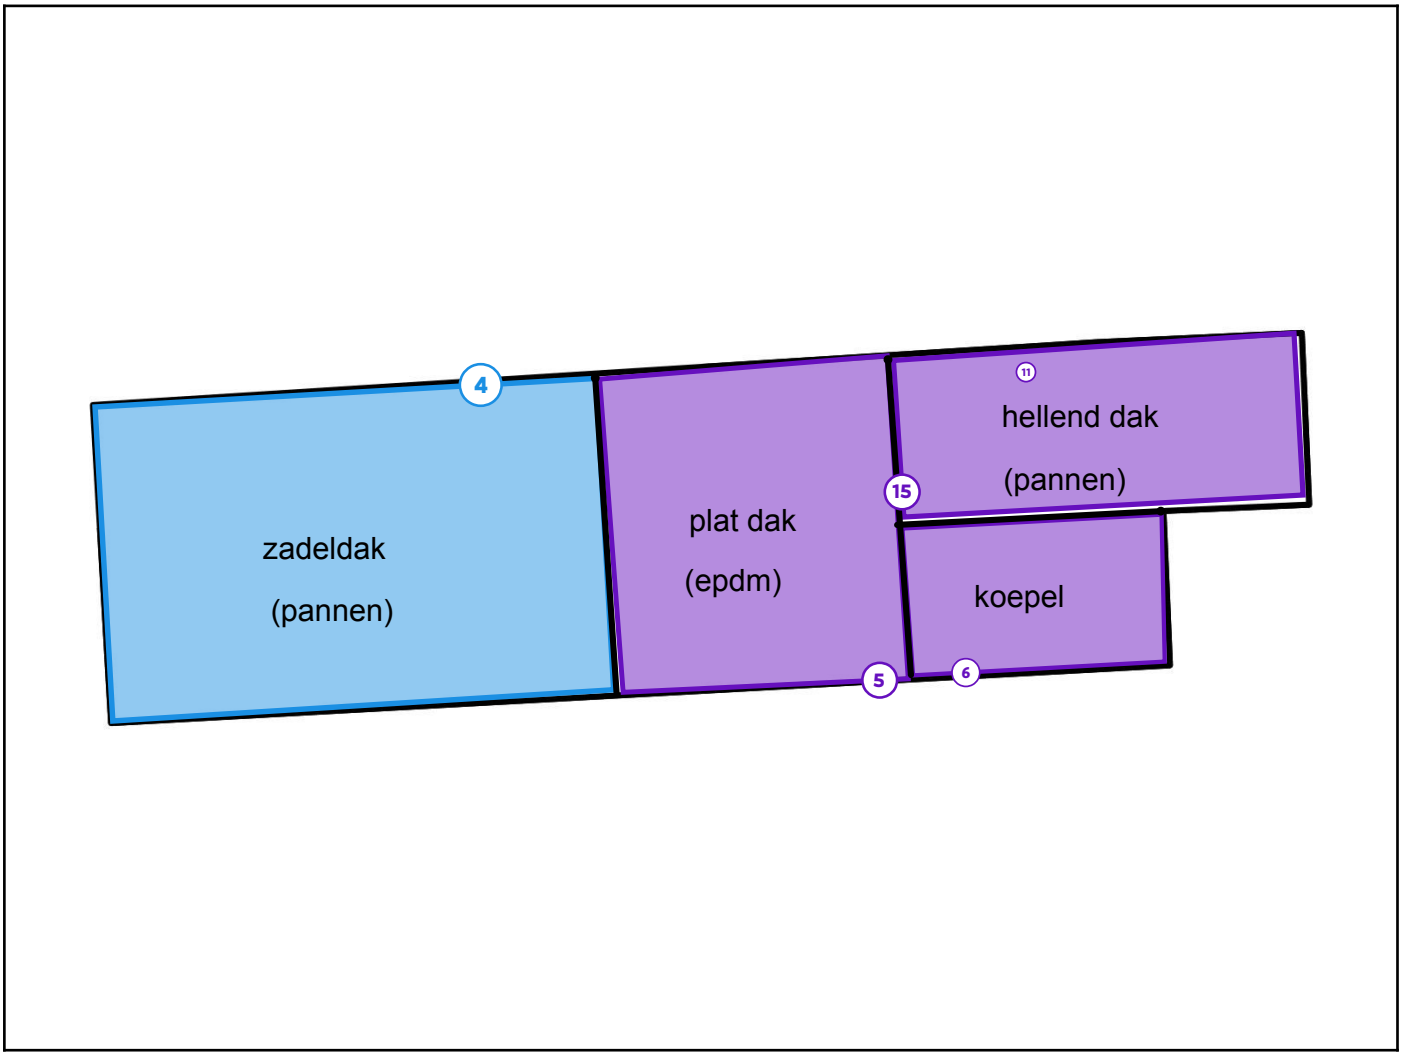
Plan 1.4: dakenplan

Beschrijving	Type	Actie
4. Onderdak type Menuiserite	Geen asbest	-
5. Dakbedekking platte daken (niet verdacht)	Overige ruimte of materiaal	-
6. Koepel keuken (niet verdacht)	Overige ruimte of materiaal	-
11. Rookgaskanaal (niet verdacht)	Overige ruimte of materiaal	-
15. Onderdak niet waarneembaar (stormhaken)	Overige ruimte of materiaal	-

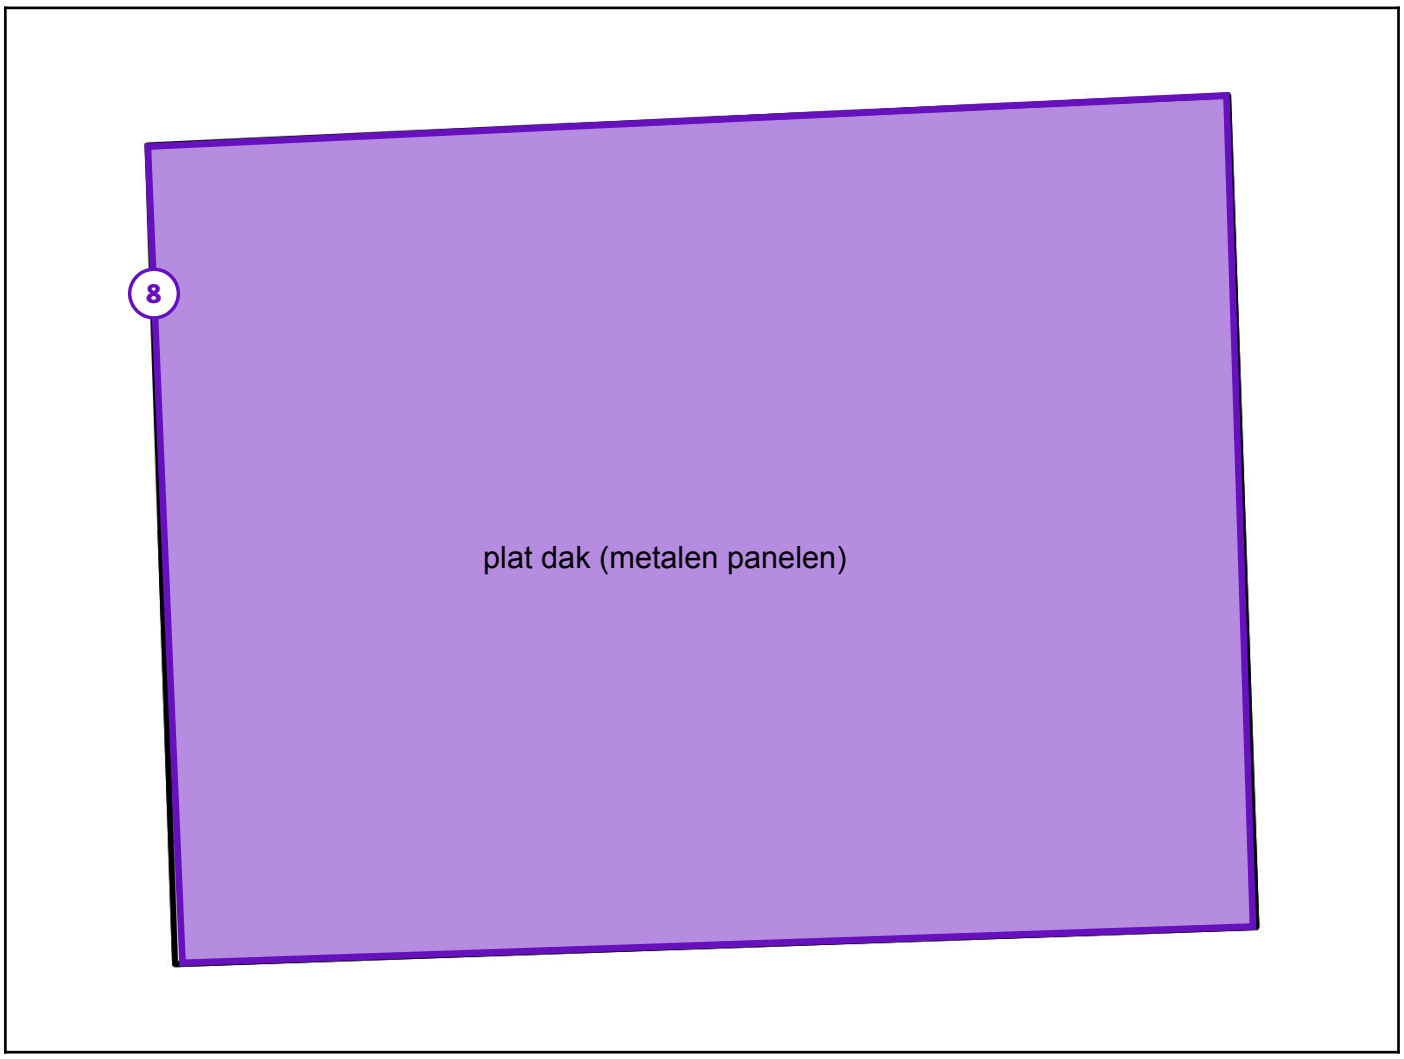
Plan 2.2: dak

Beschrijving	Type	Actie
8. Dakbedekking tuinhuis bestaande uit stalen/metalen platen	Overige ruimte of materiaal	-

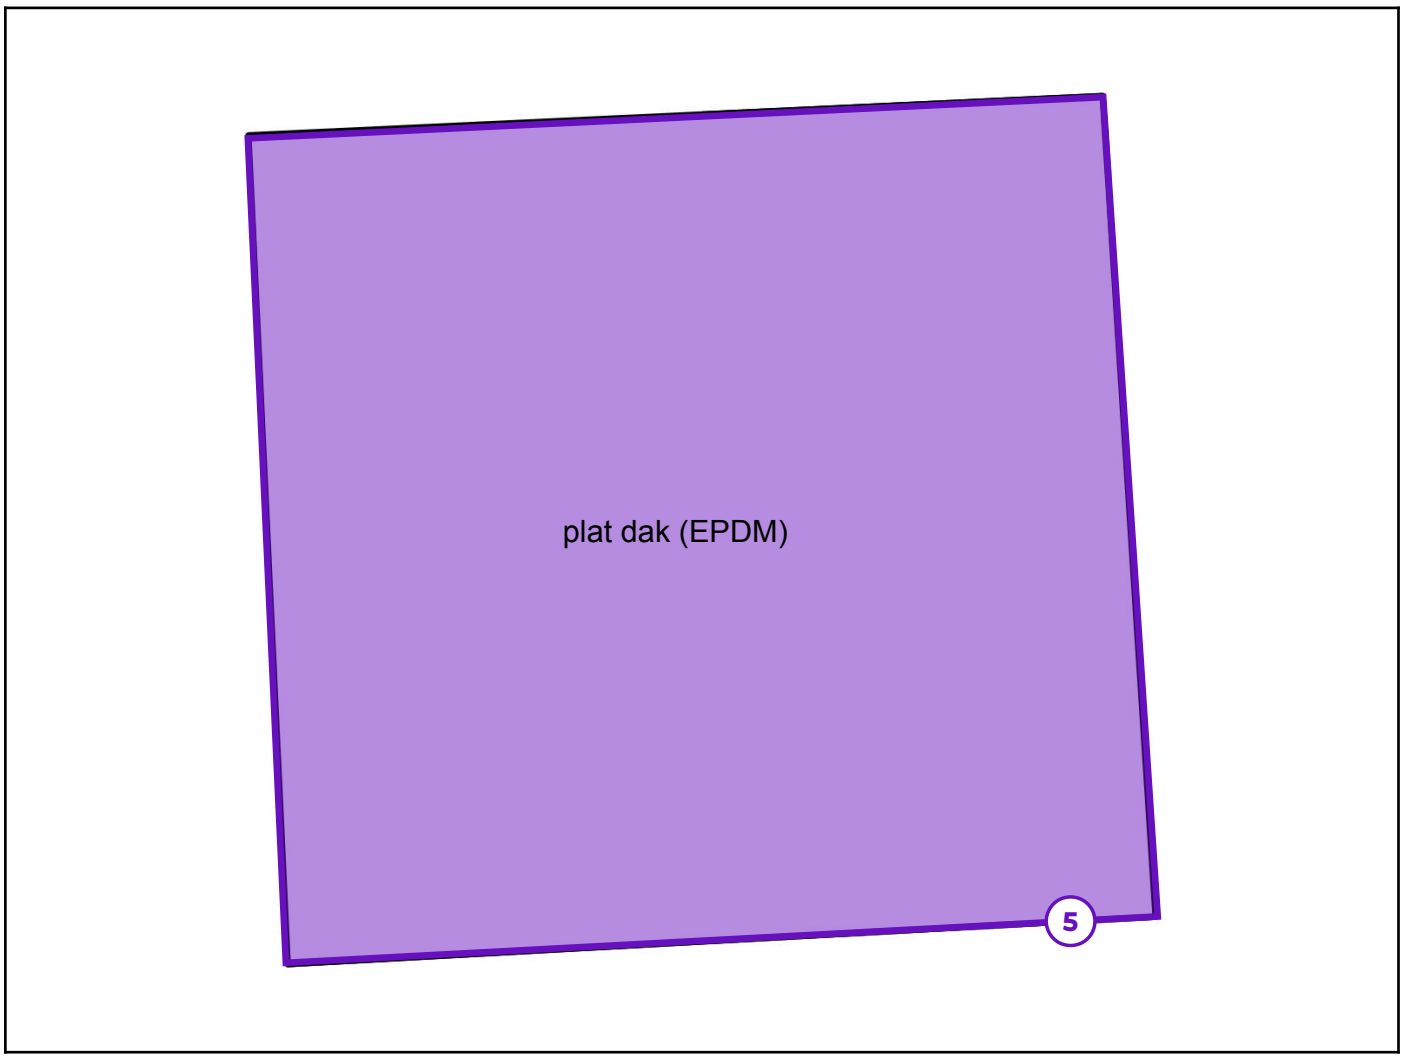
Plan 3.2: dak

Beschrijving	Type	Actie
5. Dakbedekking platte daken (niet verdacht)	Overige ruimte of materiaal	-

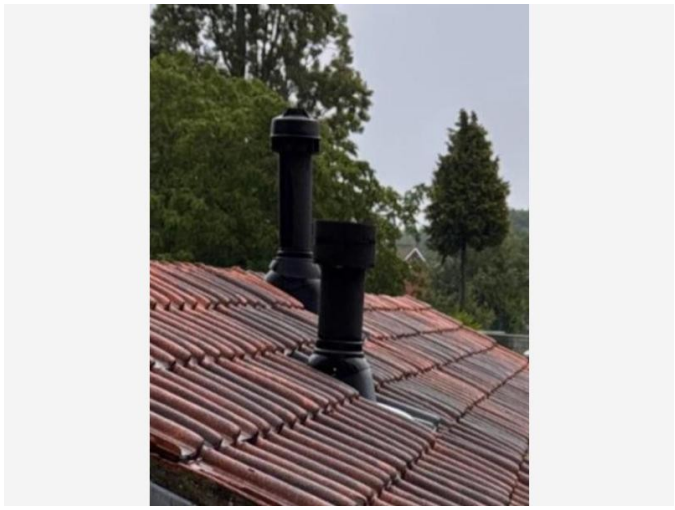
Fiche 11: Rookgaskanaal (niet verdacht)	Het rookgaskanaal is niet-asbestverdacht.	Plan 1.4: dakenplan
