House Check VZW - Erkend keuringsorganisme
Ninoofsesteenweg 776/301 1703 Schepdaal
Tel: 02 582 62 32
Email: info@housecheck.be
BTW BE0681.840.318

710 - INSP
ISO/IEC 17020
Origineel verslag

Controlebezoek - Periodiek [Hfst 6.5]

Inspecteur: Samy Damerdji
Verslagnummer: 5/10092026/63429/75314/1

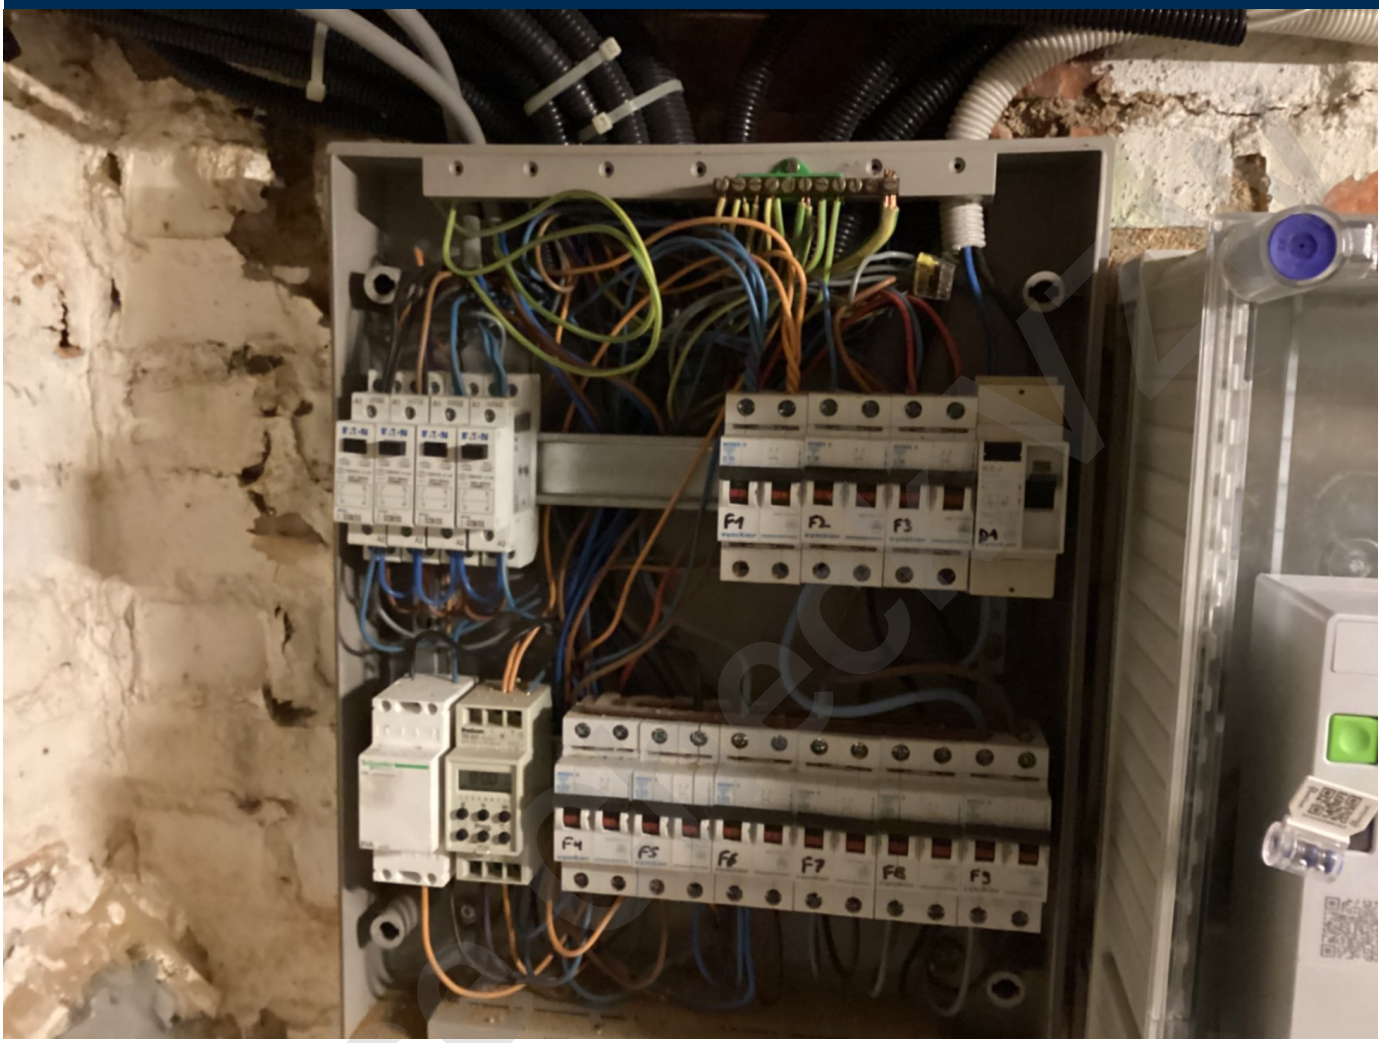
- Het verdeelbord is onvoldoende gemarkeerd. Individuele markering, voedingsspanning en/of gevarendriehoek ontbreken. - oAfd 3.1.3.3; Afd 9.4.1
- Het eendraadschema en situatieplan zijn niet aanwezig. - oAfd 3.1.2.1

- De sectie van de geleiders is niet aangepast aan de grote van de automaten en zekeringen. - oAfd 4.4.1.5
- De soepele geleiders zijn niet voorzien van de nodige kabelschoenen. - oAfd 5.3.5.5.e
