Asbestinventarisattest

Gelmelenstraat 107, 2900 Schoten

Attestnummer : **20260922-000286.000**
Uitgegeven op : **22.09.2026**
Geldig tot : **22.09.2036**

Niet-asbestveilig

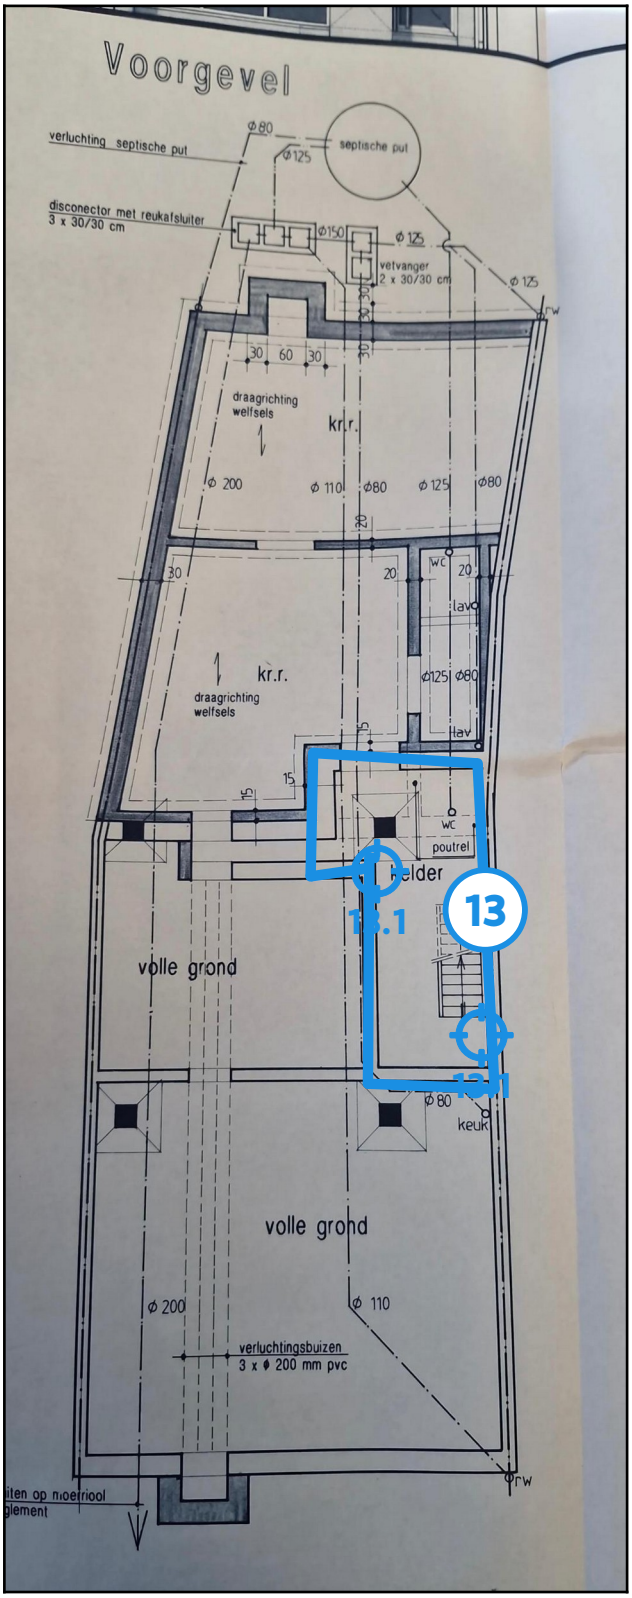
Plan 1.1: Kelder

13. Cementen smeerlaag binnen	Geen asbest	-
13.1 Code: X3	Mengmonster	-

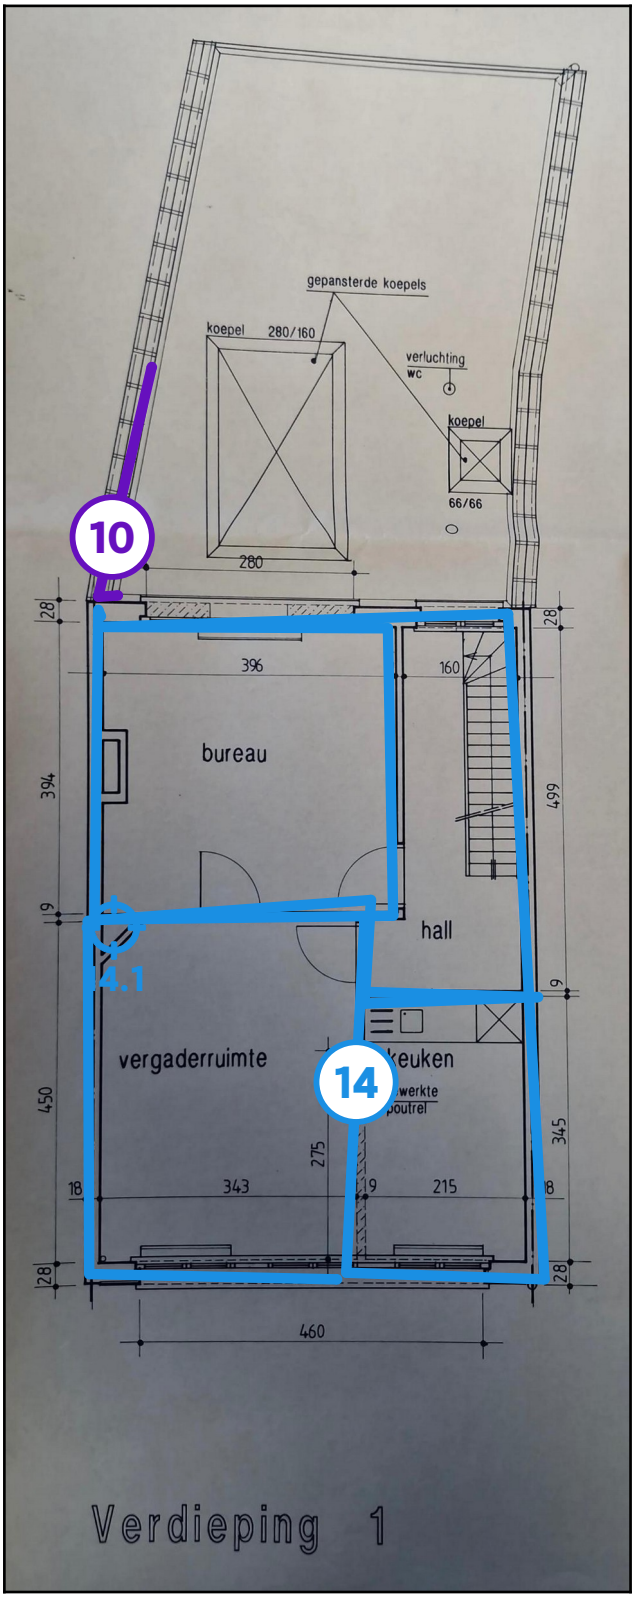
Plan 1.7: 1ste Verdieping

10. Aanpalende gevel met leien	Advies	-
14. Pleisterwerk wanden	Geen asbest	-
14.1 Code: X1	Mengmonster	-

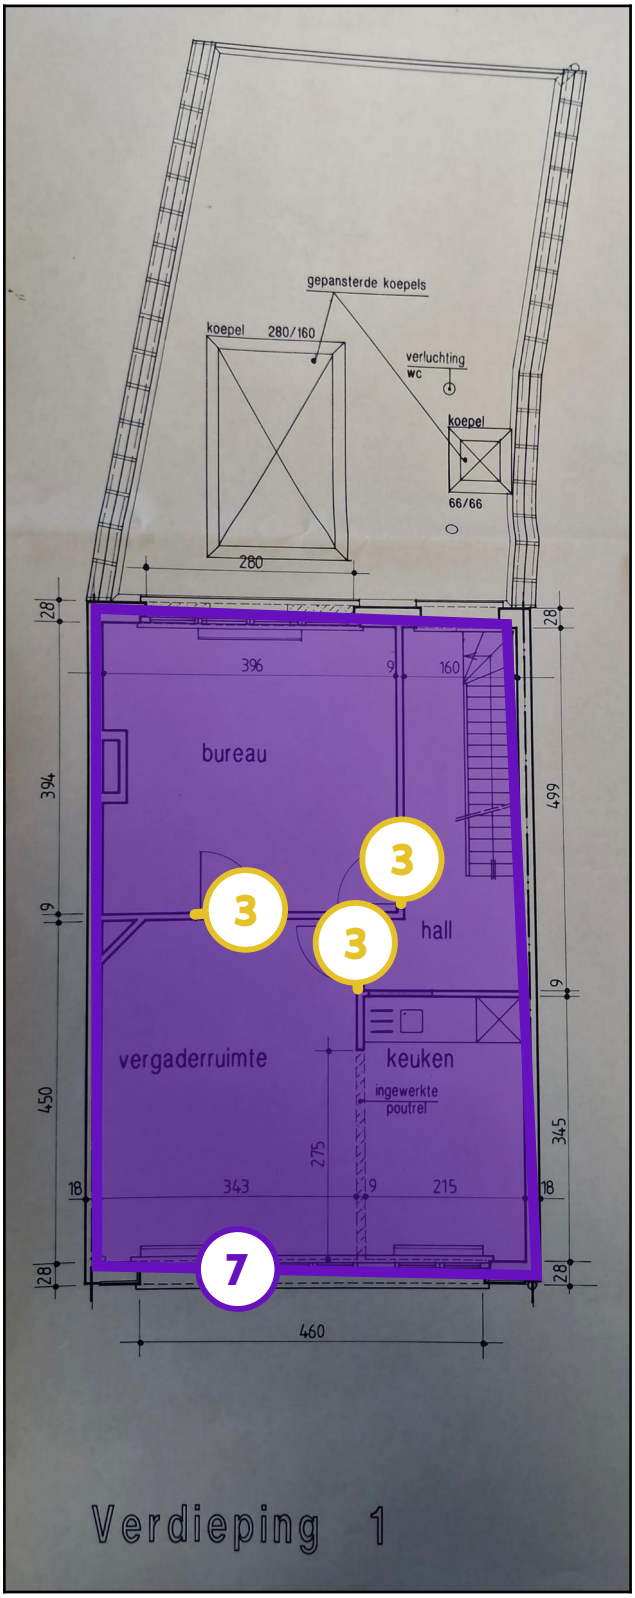
Plan 1.9: 1ste Verdieping kopie kopie

3. Dorpels type massal	Asbestmateriaal	Zorgvuldig beheren
7. Vloerafwerking (niet-asbestverdacht)	Advies	-

Eindbeoordeling materiaalrisico	Laag materiaalrisico en/of verlaagde kans op vezelvrijgave

Gebondenheid	Categorie 1: hechtgebonden in oorsprong
Asbestsoort (vezeltype)	Alleen chrysotiel aanwezig
Asbestconcentratie	Laag (< 50%)
Afschermingsgraad van het gehele materiaal	Geheel of deels vrij aan de binnenlucht, maar geen contact met binnenluchtstromen
Toestand van het materiaal	Licht beschadigd, licht verweerd. Intacte calciumsilicaatplaat of materiaal met categorie 3-gebondenheid

Beschrijving	Dorpels type massal
Omgeving	Binnen
Primaire drager	Wandopening verticaal (raam, deur, ...)
Asbestmateriaal	Plaat, paneel, tablet - Type Massal
Bindmiddel van asbestmateriaal	Cement
Gebondenheid op basis van bindmiddel	Hecht
Hoeveelheid (oppervlakte - dikte - aantal)	• 1,00 m^2 - 2,00 cm - 5 stuks
Totaal volume	0,10 m^3
Eenvoudig bereikbaar	Ja
Bevestigingswijze	• Verlijmd, ingegoten, versmeerd
Identificatiemethode	De asbestdeskundige beoordeelt het materiaal als asbestverdacht en dus asbesthoudend, en dit zonder monstername. Motivatie: De monstername brengt andere schade aan dan schade die inherent is aan de monstername.
Destructieve handeling voor identificatie	Nee
Opmerking	De hoeveelheid is een zo nauwkeurig mogelijke opmeting. Hieraan kunnen evenwel geen rechten worden ontleend.

Zorgvuldig beheren

- Zorg voor een veilig beheer. Vermijd het beschadigen van het asbestmateriaal. Controleer de toestand jaarlijks op wijzigingen.

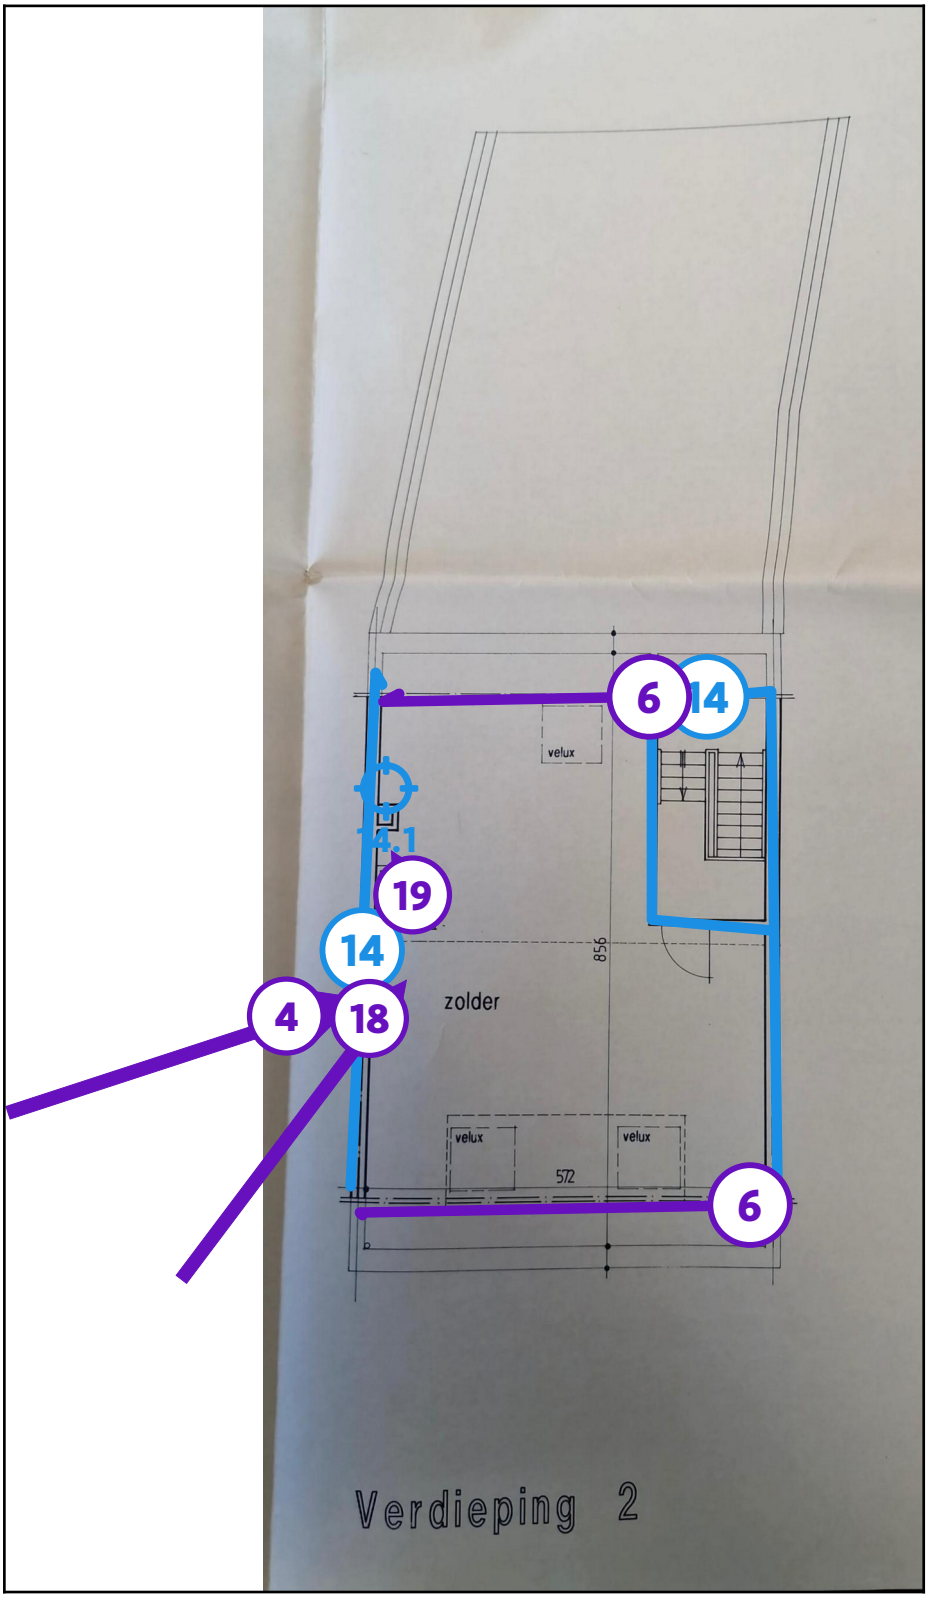
Plan 1.10: 2de Verdieping

4. Schouw (binnenzijde)	Beperking	-
6. (Voorzet)wandafwerking (niet verdacht)	Advies	-
14. Pleisterwerk wanden	Geen asbest	-
14.1 Code: X1	Mengmonster	-
18. Rookgaskanaal (zichtbaar gedeelte niet verdacht)	Overige ruimte of materiaal	-
19. CV-ketel (modern - niet verdacht)	Overige ruimte of materiaal	-

Permanente beperking

Reden: Er is geen volledige risicobeoordeling mogelijk

Uitleg van de asbestdeskundige: Tijdens de inspectie was het niet mogelijk om de binnenzijde van de schouw (op een degelijke manier) te inspectereren. Indien de situatie wijzigt door verbouwingswerken of afbraak is het aangewezen om bijikomend onderzoek uit te voeren.

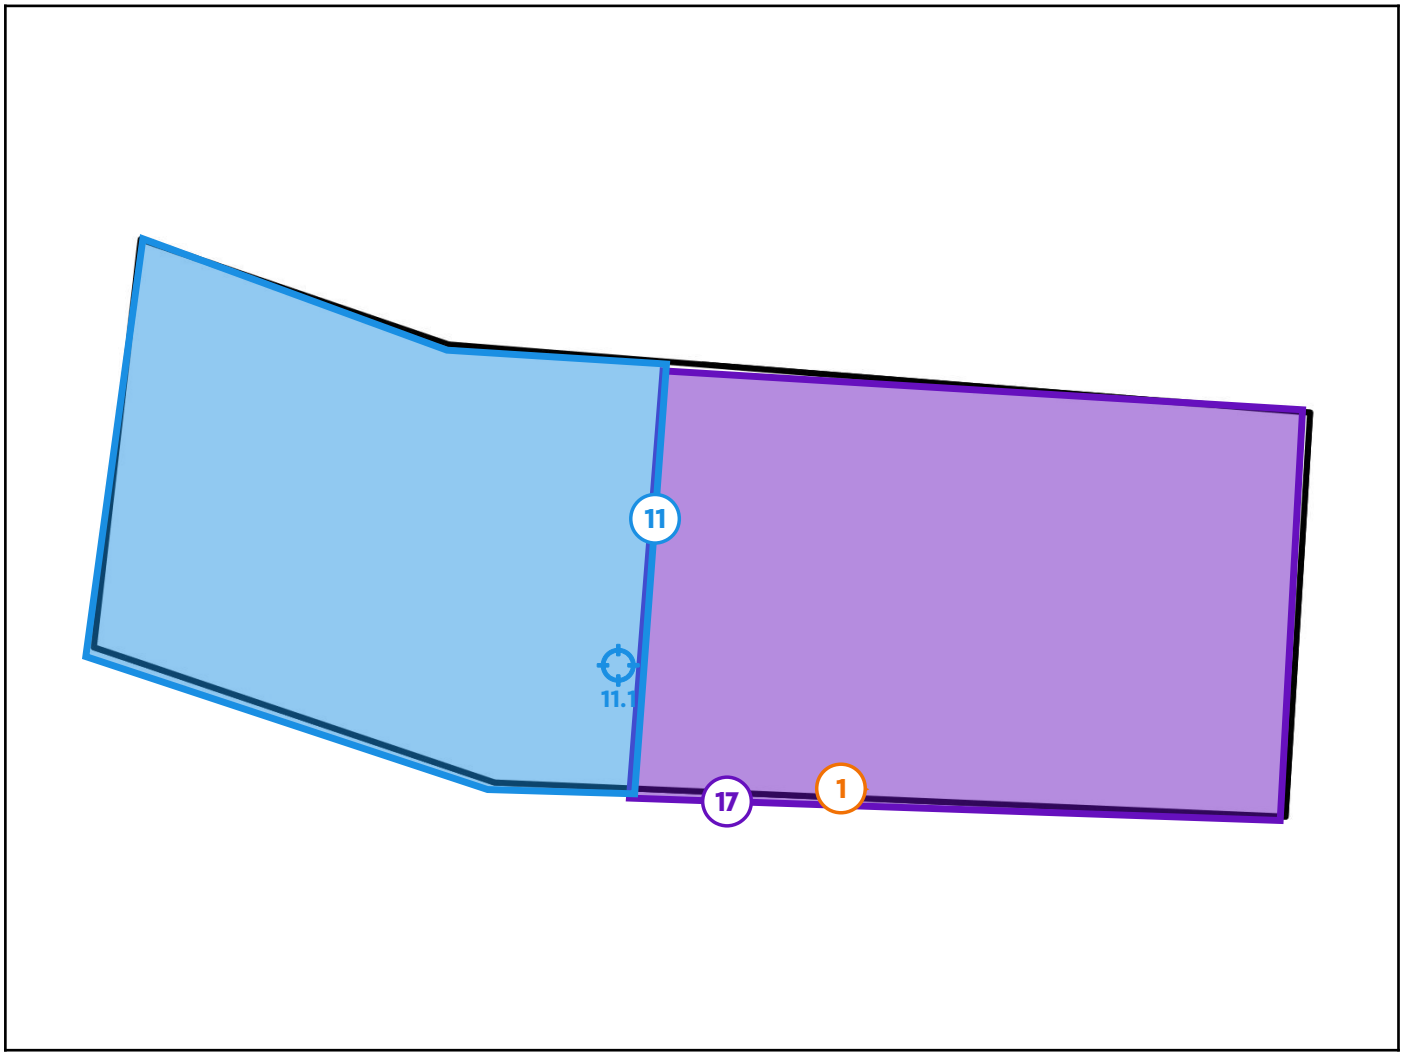
Plan 1.14: Dak - Hoofdgebouw plan

Beschrijving	Type	Actie
1. Cementbuis (rookgasafvoer)	Asbestmateriaal	Verwijderen
11. Roofing (vaststelling door staalname)	Geen asbest	-
11.1 Code: PU1	Puntmonster	-
17. Dakbedekking bestaande uit pannen (niet verdacht)	Overige ruimte of materiaal	-

Eindbeoordeling materiaalrisico	Verhoogd materiaalrisico en/of verhoogde kans op vezelvrijgave

Gebondenheid	Categorie 1: hechtgebonden in oorsprong
Asbestsoort (vezeltype)	Crocidoliet aanwezig
Asbestconcentratie	Laag (< 50%)
Afschermingsgraad van het gehele materiaal	Geheel of deels vrij aan de binnenlucht, maar geen contact met binnenluchtstromen
Toestand van het materiaal	Licht beschadigd, licht verweerd. Intacte calciumsilicaatplaat of materiaal met categorie 3-gebondenheid

Beschrijving	Cementbuis (rookgasafvoer)
Omgeving	Binnen
Primaire drager	Schacht-koker (technisch)
Asbestmateriaal	Buis, koker, leiding, pijp, doorvoer
Bindmiddel van asbestmateriaal	Cement
Gebondenheid op basis van bindmiddel	Hecht
Hoeveelheid (lengte - omtrek - dikte - aantal)	• 2,00 m - 20,00 cm - 1,00 cm - 2 stuks
Totaal volume	0,008 m^3
Eenvoudig bereikbaar	Ja
Bevestigingswijze	• Verlijmd, ingegoten, versmeerd
Identificatiemethode	De asbestdeskundige beoordeelt het materiaal als asbestverdacht en dus asbesthoudend, en dit zonder monstername. Motivatie: Er is een onderzoeksbeperking die monstername verhindert; De ruimte of het materiaal bevindt zich hoger dan 3,5 meter vanaf een vaste ondergrond.
Destructieve handeling voor identificatie	Nee
Opmerking	De precieze lengte is onbekend.

Verwijderen

- Zorg voor een veilig beheer. Vermijd het beschadigen van het asbestmateriaal. Controleer de toestand jaarlijks op wijzigingen.

- Eenvoudige handelingen: mag via doe-het-zelf of door werknemer(s) met opleidingsattest eenvoudige handelingen
  Deze toepassing kan door een aannemer die over een opleidingsattest eenvoudige handelingen beschikt of door een particulier (doe-het-zelf), verwijderd worden indien er geen verhoogd risico op vrijgave van asbestvezels (max. concentratie 0,01 vezels/cm3 - CODEX Art. VI.3-54) ontstaat en de toepassing voorafgaand wordt gefixeerd/bevochtigd; de individuele elementen zonder machinale werktuigen (boormachine, slijpschijf, hogedrukreiniger,...) en zonder breken of gooien een voor een losgemaakt worden; en ten slotte dubbel en luchtdicht verpakt weggevoerd worden naar een erkend afvalpunt (recyclagepark).

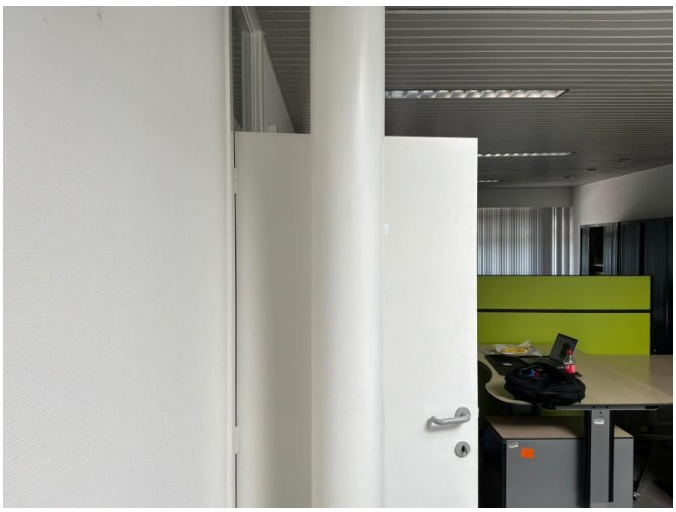
Fiche 2: Cementbuis (verloren bekisting)

Asbestmateriaal

Conclusie

Het asbestmateriaal valt onder de mijlpaal van 2040.

Eindbeoordeling materiaalrisico	Verhoogd materiaalrisico en/of verhoogde kans op vezelvrijgave

Gebondenheid	Categorie 1: hechtgebonden in oorsprong
Asbestsoort (vezeltype)	Crocidoliet aanwezig
Asbestconcentratie	Laag (< 50%)
Afschermingsgraad van het gehele materiaal	Geheel of deels vrij aan de binnenlucht, maar geen contact met binnenluchtstromen
Toestand van het materiaal	Licht beschadigd, licht verweerd. Intacte calciumsilicaatplaat of materiaal met categorie 3-gebondenheid

Beschrijving	Cementbuis (verloren bekisting)
Omgeving	Binnen
Primaire drager	Fundering-draagstructuur (horizontaal, verticaal)
Asbestmateriaal	Verloren bekisting - Buis, koker
Bindmiddel van asbestmateriaal	Cement
Gebondenheid op basis van bindmiddel	Hecht
Hoeveelheid (lengte - omtrek - dikte - aantal)	• 3,00 m - 20,00 cm - 1,00 cm - 2 stuks
Totaal volume	0,012 m^3
Eenvoudig bereikbaar	Ja
Bevestigingswijze	• Geklemd • Verlijmd, ingegoten, versmeerd
Identificatiemethode	De asbestdeskundige beoordeelt het materiaal als asbestverdacht en dus asbesthoudend, en dit zonder monstername. Motivatie: De monstername brengt andere schade aan dan schade die inherent is aan de monstername.
Destructieve handeling voor identificatie	Nee
Opmerking	De precieze lengte is onbekend.

Verwijderen

- Zorg voor een veilig beheer. Vermijd het beschadigen van het asbestmateriaal. Controleer de toestand jaarlijks op wijzigingen.
- Voer bijkomende staalname(s) uit.

- Eenvoudige handelingen: mag via doe-het-zelf of door werknemer(s) met opleidingsattest eenvoudige handelingen
  Deze toepassing kan door een aannemer die over een opleidingsattest eenvoudige handelingen beschikt of door een particulier (doe-het-zelf), verwijderd worden indien er geen verhoogd risico op vrijgave van asbestvezels (max. concentratie 0,01 vezels/cm3 - CODEX Art. VI.3-54) ontstaat en de toepassing voorafgaand wordt gefixeerd/bevochtigd; de individuele elementen zonder machinale werktuigen (boormachine, slijpschijf, hogedrukreiniger,...) en zonder breken of gooien een voor een losgemaakt worden; en ten slotte dubbel en luchtdicht verpakt weggevoerd worden naar een erkend afvalpunt (recyclagepark).

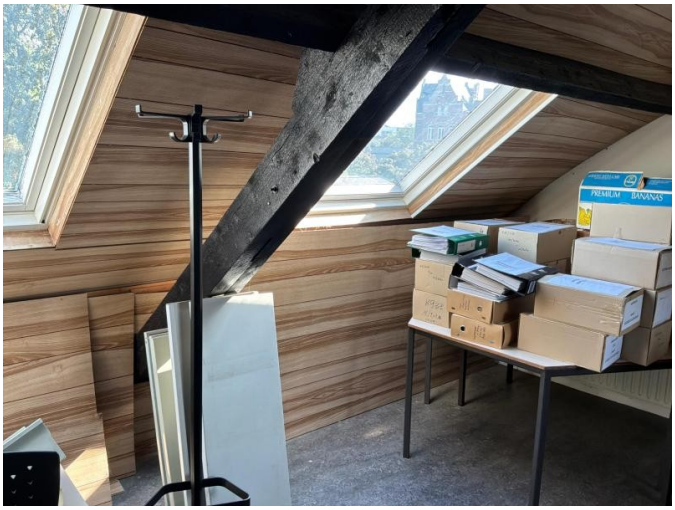
Fiche 6: (Voorzet)wandafwerking (niet verdacht)

De (voorzet)wandafwerking bevat geen asbesthoudende materialen volgens visuele vaststelling & expertise. Indien de situatie wijzigt door bv. afbraak of grondige verbouwingswerken, is het aangewezen om bijkomend (destructief) onderzoek uit te voeren (met extra staalnames) op achterliggende/ingesloten materialen zoals zwarte (tegel)lijmlagen.

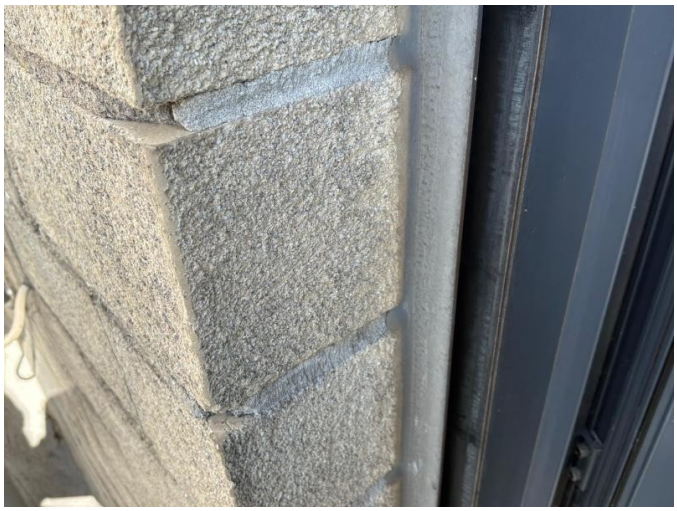
Beschrijving	Notitie	Terug te vinden op plannen
Fiche 16: Kit aan de ramen (modern siliconen)	De moderne siliconenkit aan de ramen en deuren van de buitenschildelen bevat geen asbesthoudende materialen volgens visuele vaststelling & expertise. Indien de situatie wijzigt door bv. afbraak of grondige verbouwingswerken, is het aangewezen om bijkomend (destructief) onderzoek uit te voeren (met extra staalnames) op achterliggende/ingesloten materialen.	-
Fiche 17: Dakbedekking bestaande uit pannen (niet verdacht)	De dakbedekking is niet-asbestverdacht.	Plan 1.14: Dak - Hoofdgebouw plan
Fiche 18: Rookgaskanaal (zichtbaar gedeelte niet verdacht)	Het rookgaskanaal is niet-asbestverdacht.	Plan 1.10: 2de Verdieping
Fiche 19: CV-ketel (modern - niet verdacht)	De moderne CV-ketel bevat geen asbesthoudende materialen volgens visuele vaststelling & expertise.	Plan 1.10: 2de Verdieping
