Asbestinventarisattest

Weldenstraat 74, 9700 Oudenaarde

Attestnummer : **20261109-000160.000**
Uitgegeven op : **09.11.2026**
Geldig tot : **09.11.2036**

Niet-asbestveilig

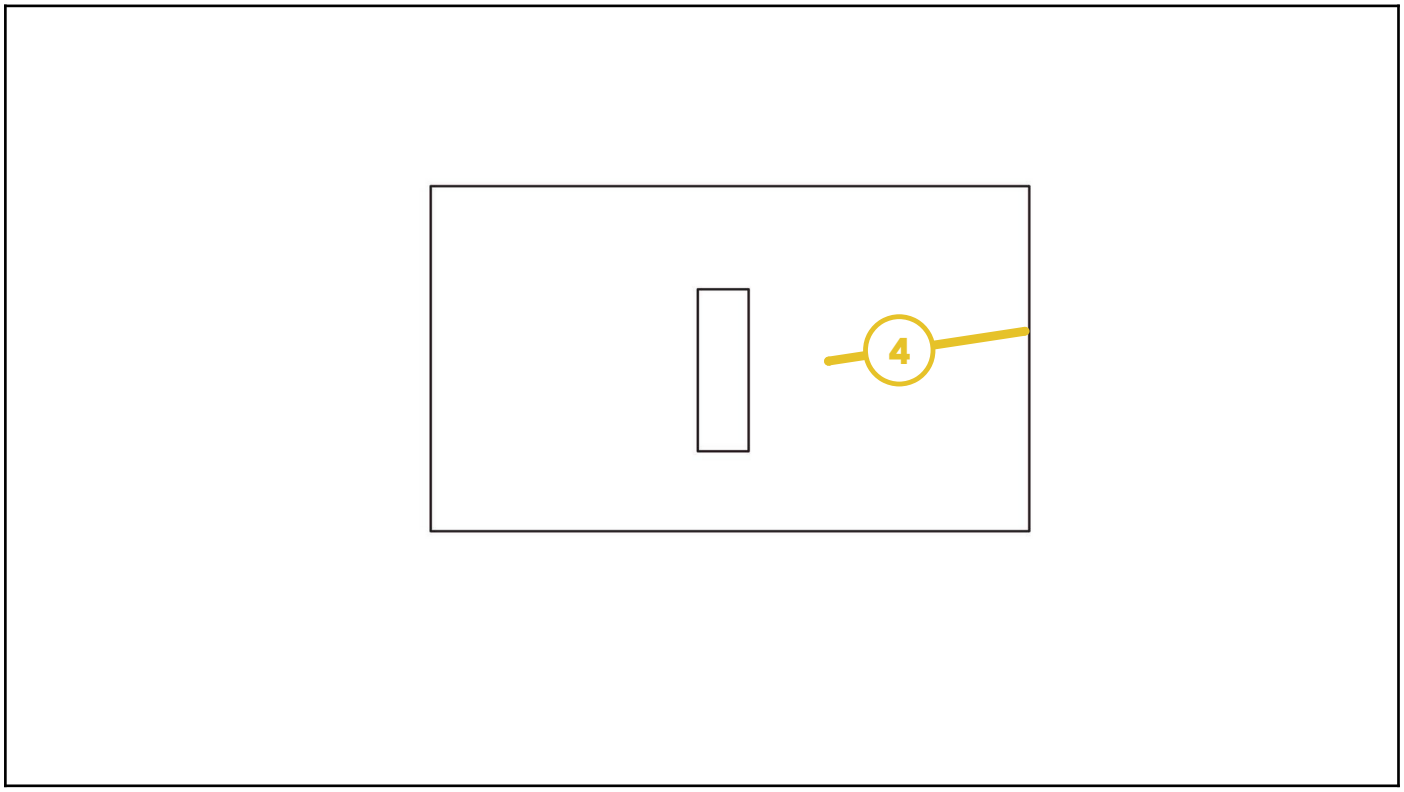
Plan 1.1: Zolder

Beschrijving	Type	Actie
4. Rookgaskanaal	Asbestmateriaal	Zorgvuldig beheren

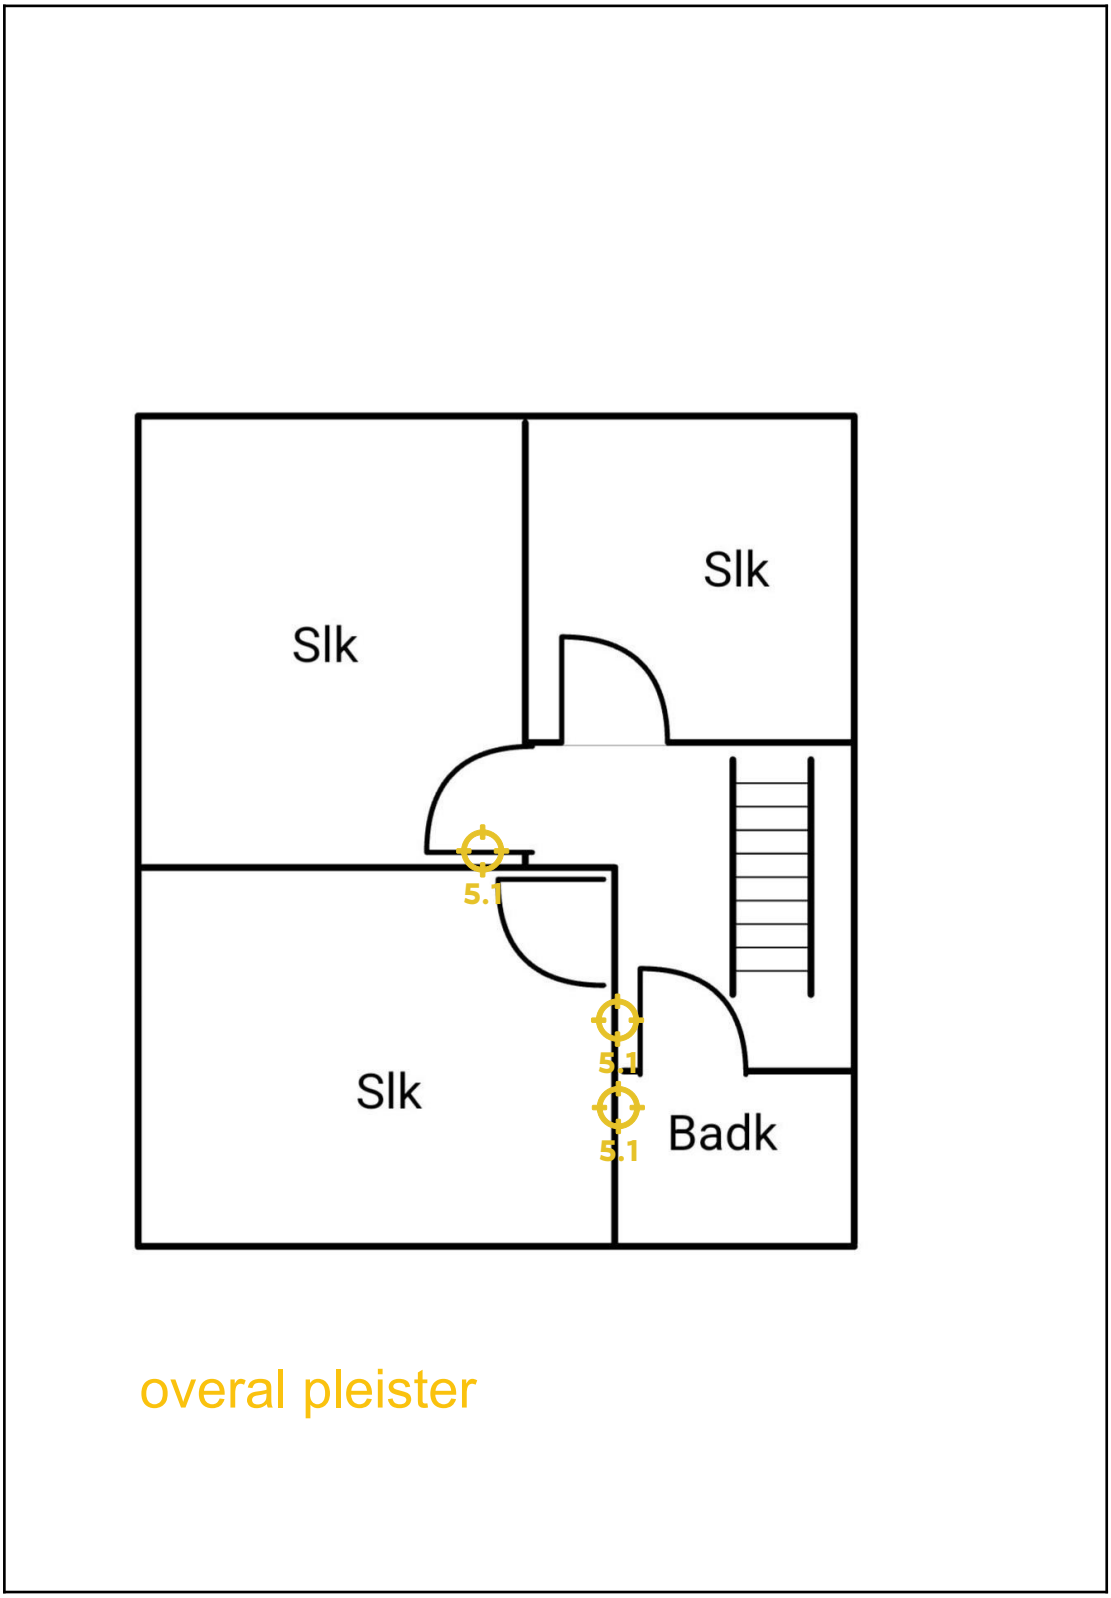
Plan 1.2: Verdiep, wanden

5. Pleisterwerk wanden	Asbestmateriaal	Zorgvuldig beheren
5.1 Code: 2	Mengmonster	-

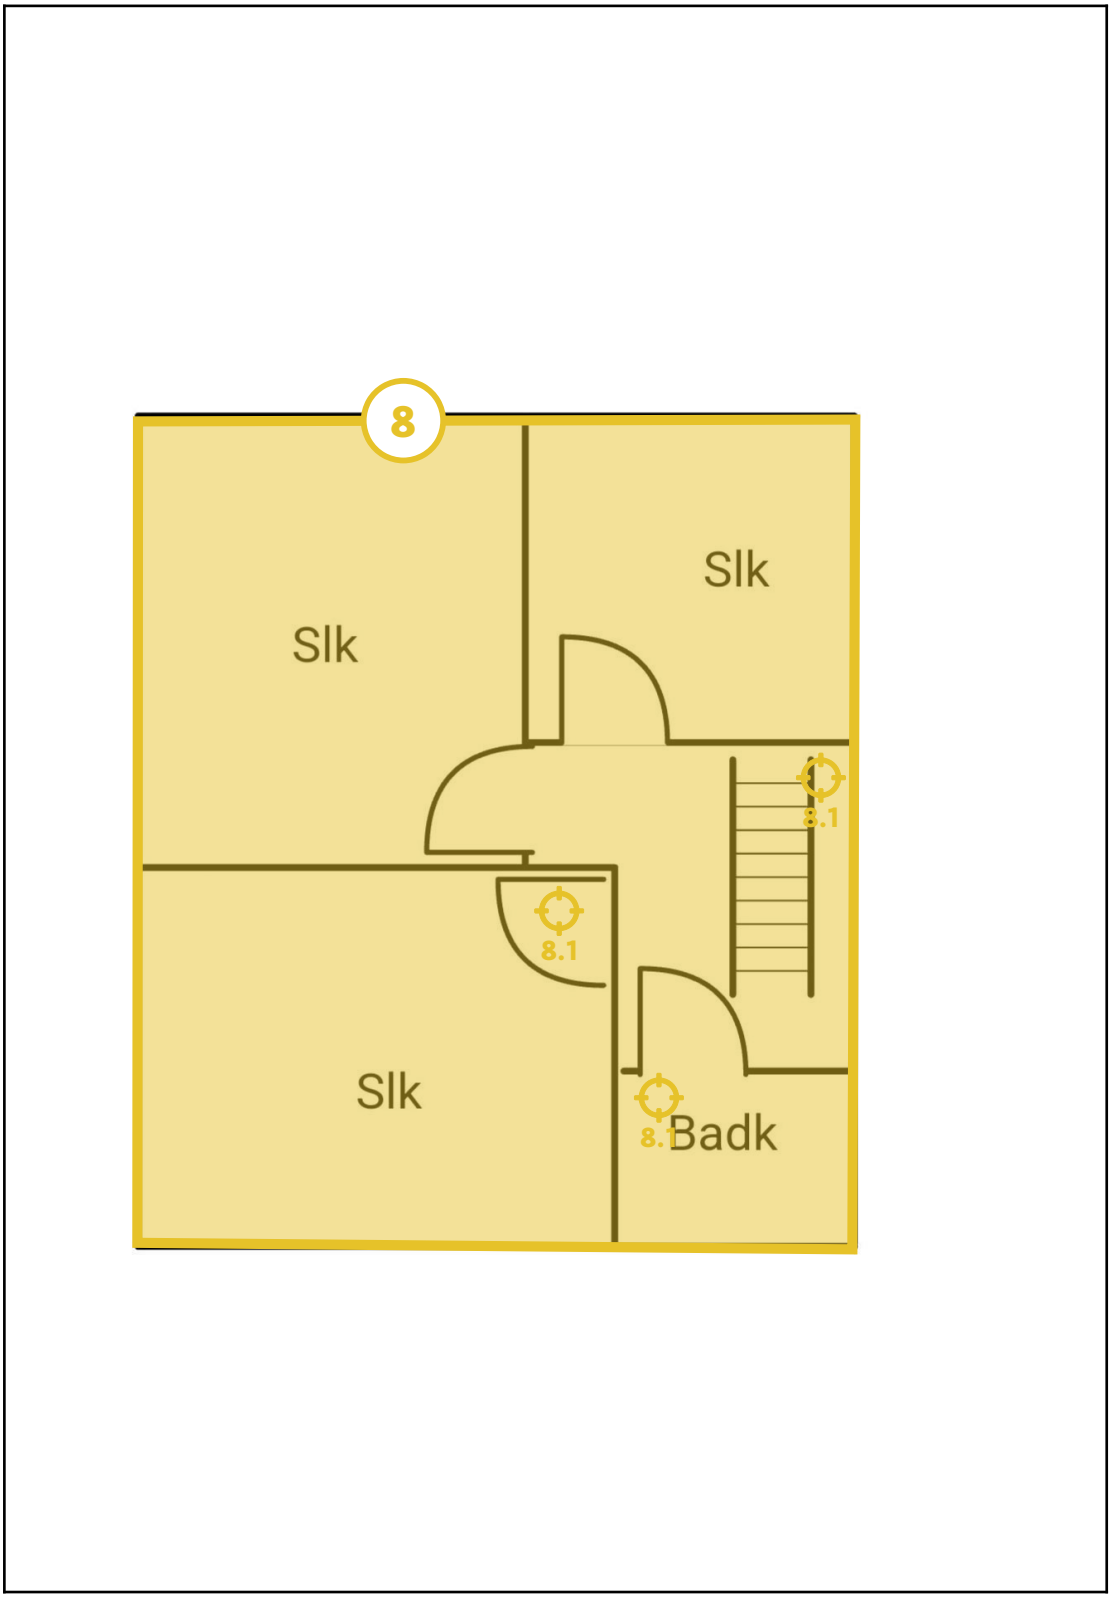
Plan 1.3: Verdiep, plafonds

8. Pleisterwerk plafonds	Asbestmateriaal	Zorgvuldig beheren
8.1 Code: 3	Mengmonster	-

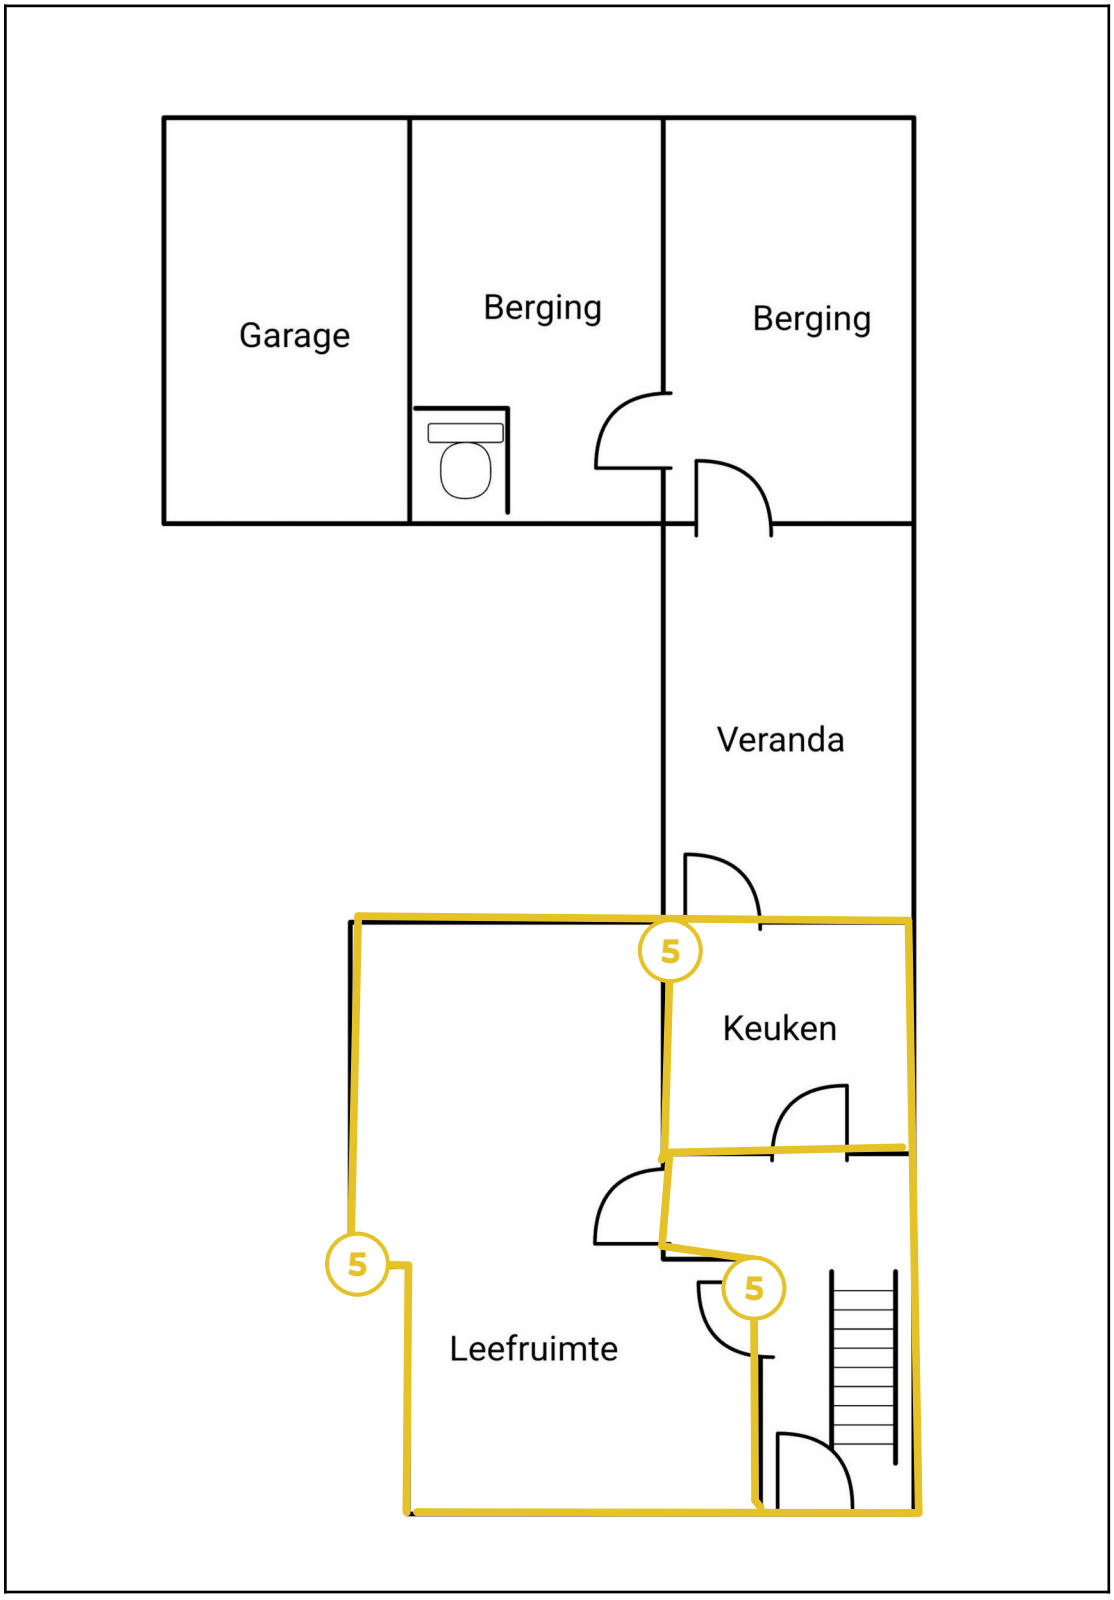
Plan 1.4: Gelijkvloers, wanden

5. Pleisterwerk wanden	Asbestmateriaal	Zorgvuldig beheren

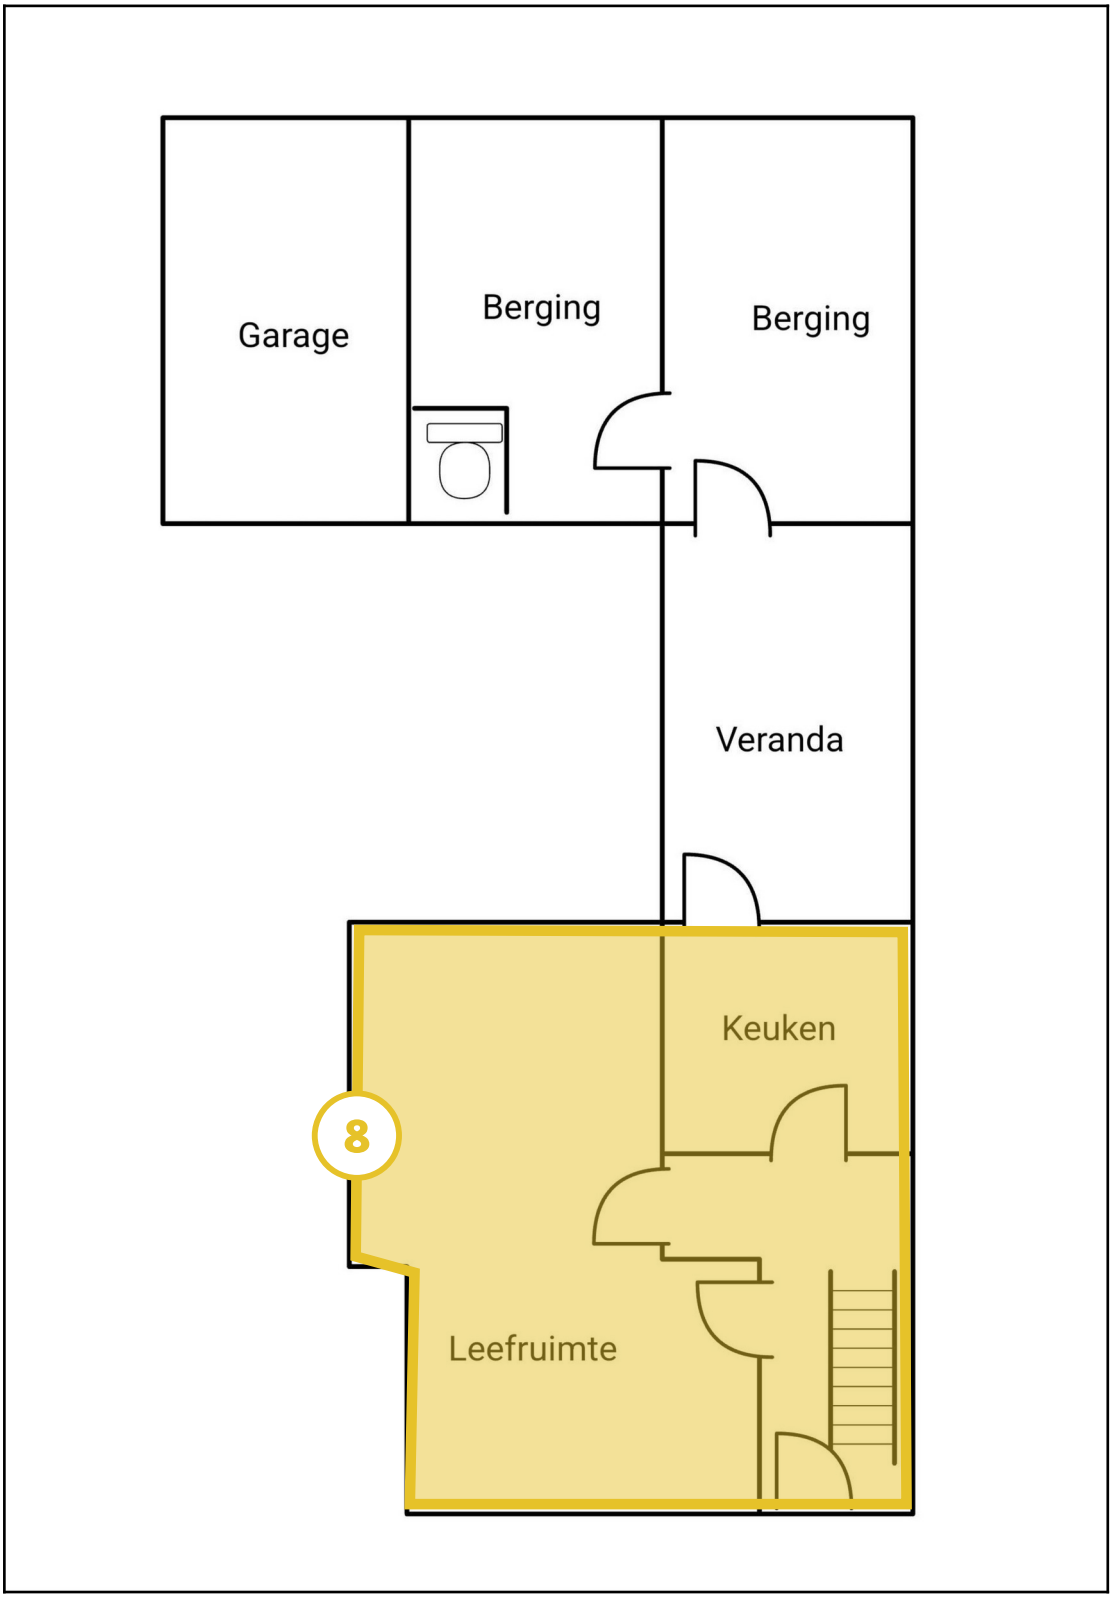
Plan 1.5: Gelijkvloers, plafonds

8. Pleisterwerk plafonds	Asbestmateriaal	Zorgvuldig beheren

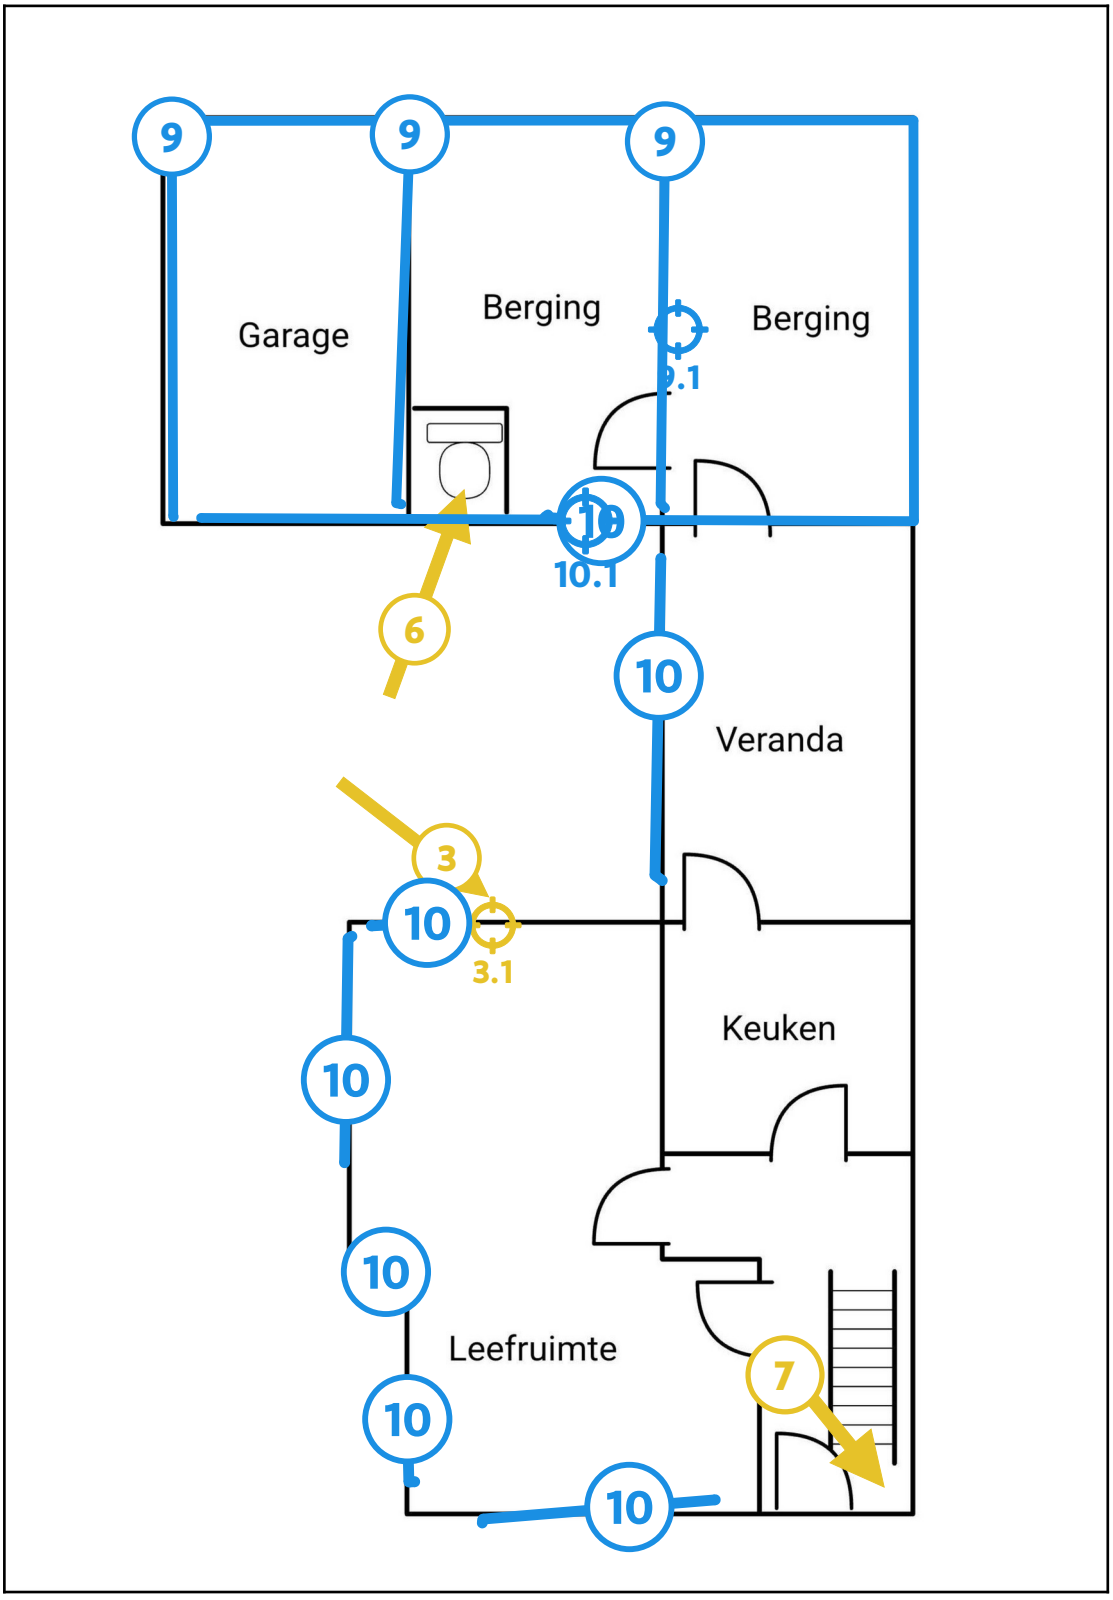
Plan 1.6: Gelijkvloers

3. Roetluik	Asbestmateriaal	Zorgvuldig beheren
3.1 Code: 6	Puntmonster	-
6. Bakeliet wc-bril	Asbestmateriaal	Zorgvuldig beheren
7. Elektrische meter	Asbestmateriaal	Zorgvuldig beheren
9. Cementen smeerlaag binnen	Geen asbest	-
9.1 Code: 5	Mengmonster	-
10. Mastiek	Geen asbest	-
10.1 Code: 4	Puntmonster	-

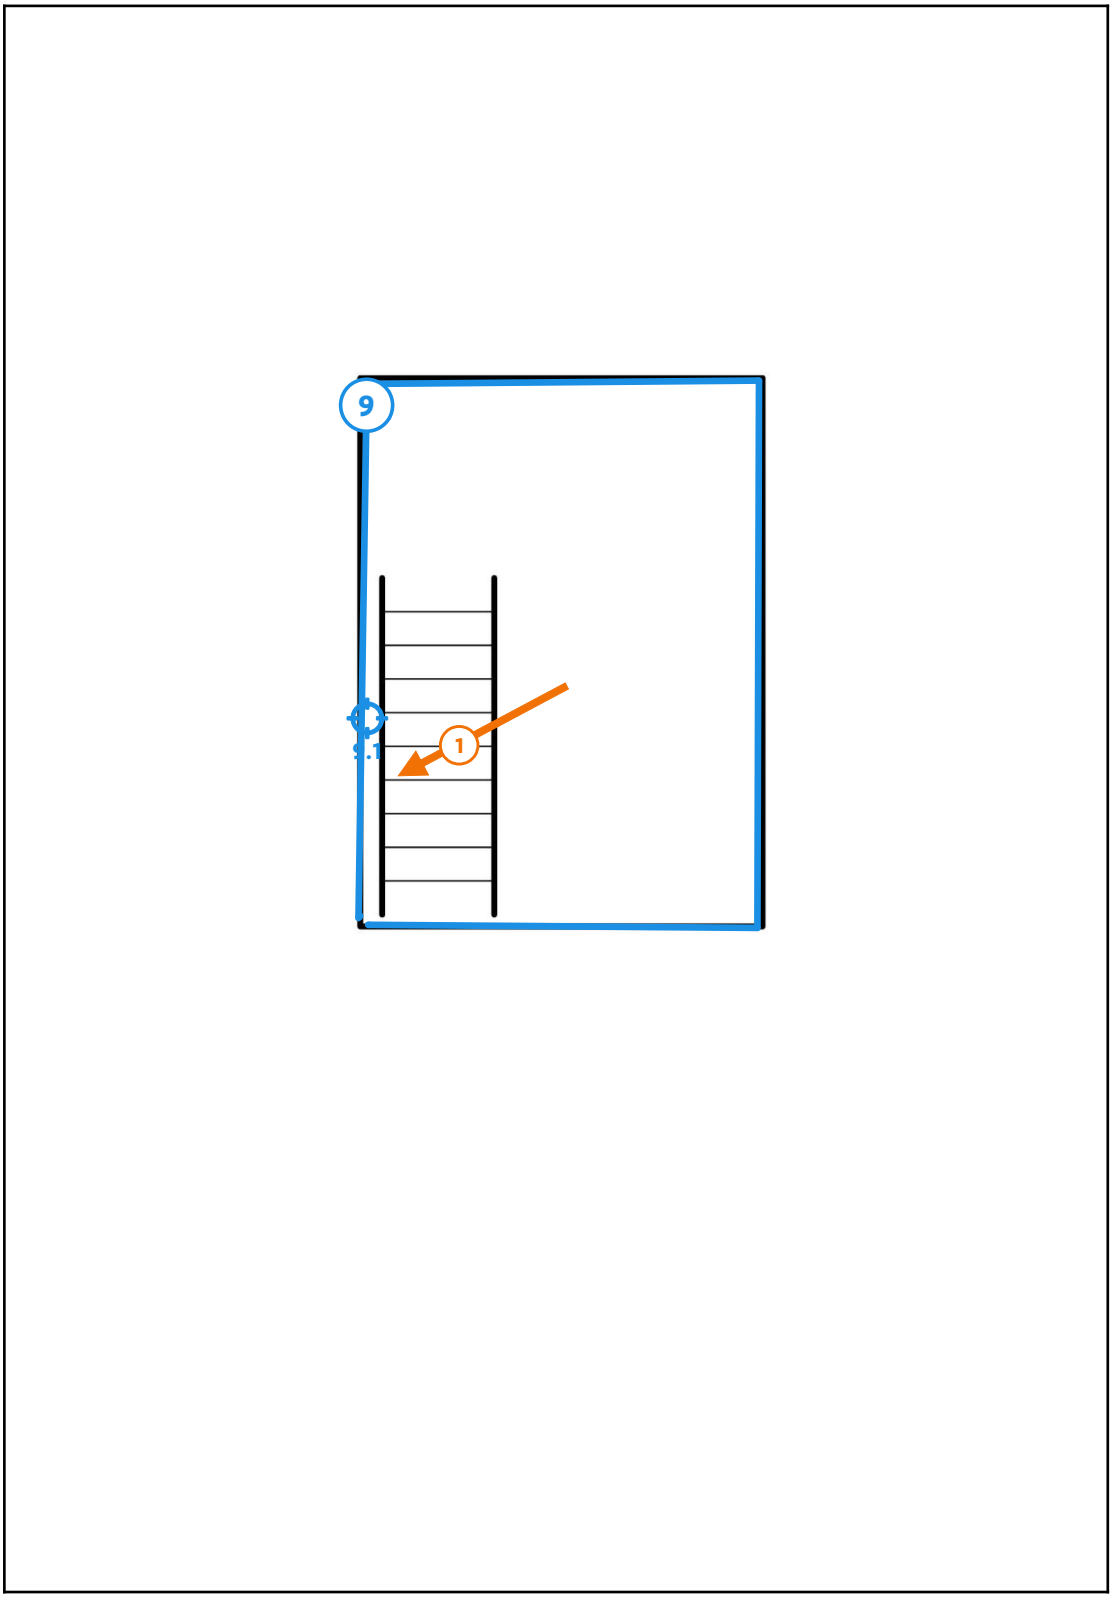
Plan 1.7: Kelder

1. Bakeliet schakelaars/stopcontacten	Asbestmateriaal	Verwijderen
9. Cementen smeerlaag binnen	Geen asbest	-
9.1 Code: 5	Mengmonster	-

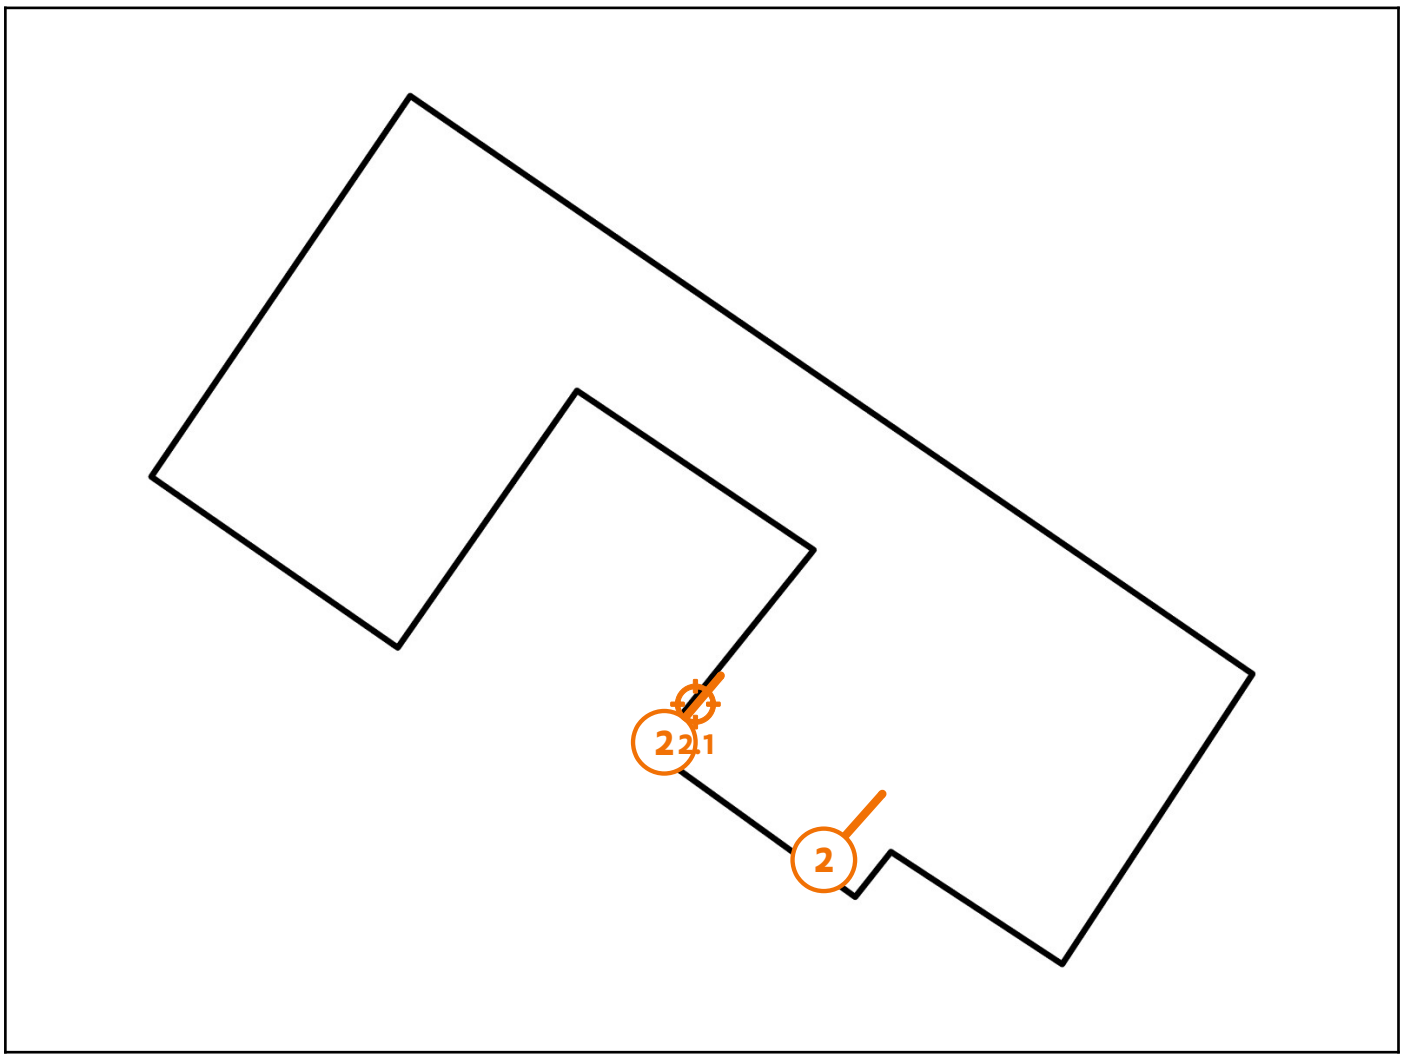
Plan 1.8: Dak

Beschrijving	Type	Actie
2. Dak bestaande uit leien	Asbestmateriaal	Verwijderen
2.1 Code: 1	Puntmonster	-
