Asbestinventarisattest

Gustave Royerslaan 15/0101, 9600 Ronse

Attestnummer : **20230429-000089.001**
Uitgegeven op : **29.04.2023**
Geldig tot : **29.04.2033**

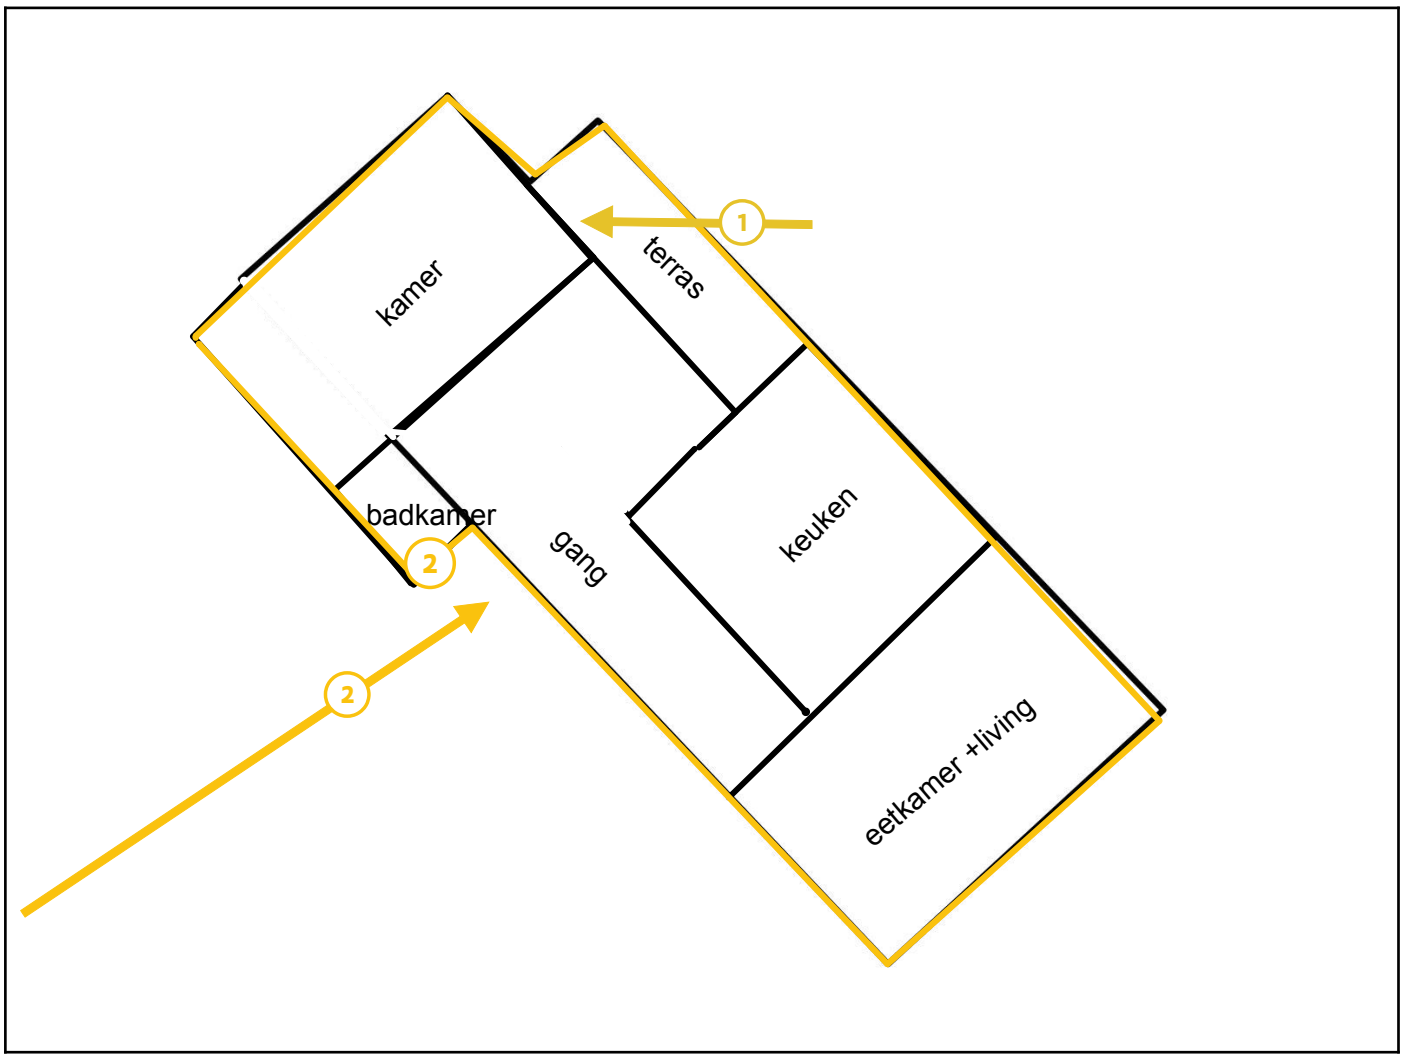
Plan 1.1: appartement 101

Beschrijving	Type	Actie
1. asbestbuis	Asbestmateriaal	Zorgvuldig beheren
2. totaal renovatie	Uitsluiting	-

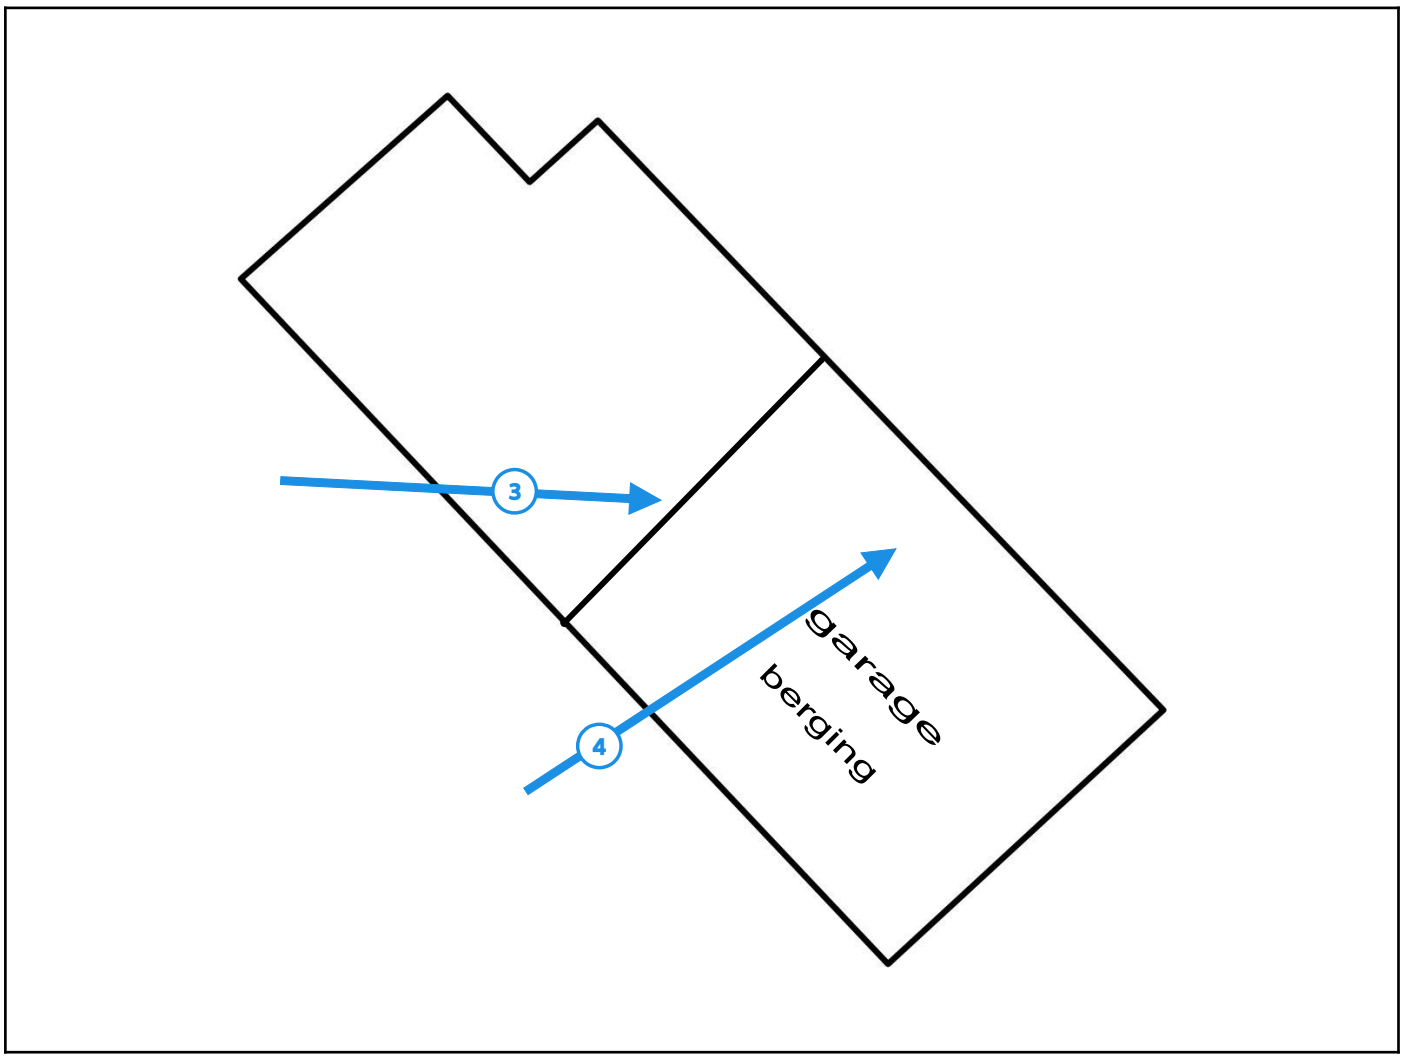
Plan 1.2: garage+berging 101

Beschrijving	Type	Actie
3. staal 002	Geen asbest	-
4. staal 001	Geen asbest	-

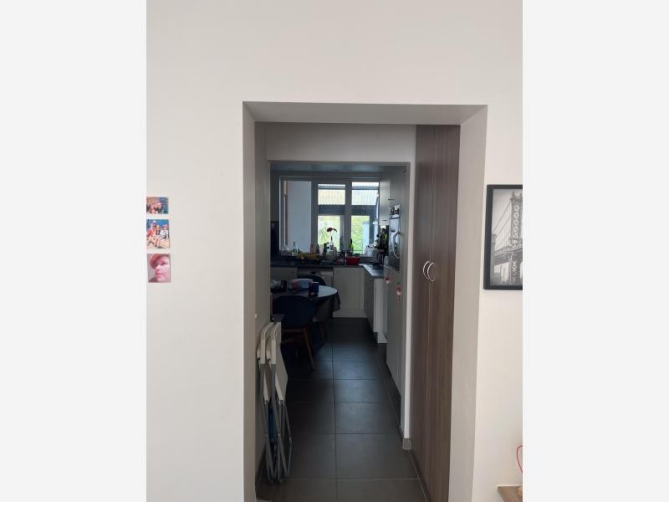
Fiche 2: totaal renovatie

Uitgesloten van inspectie

Bouwjaar: 2005

Constructies gebouwd vanaf 2001 moeten niet onderzocht worden

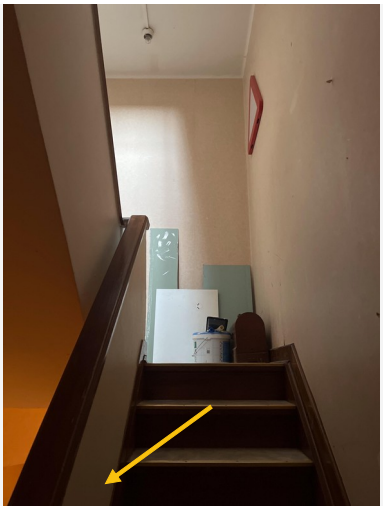
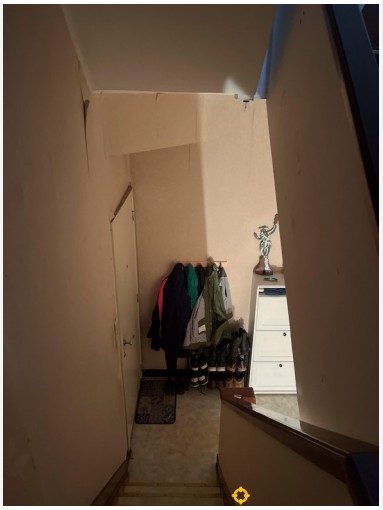
Fiche 3: staal 002

Geen asbest

#	Type	Referentie	Resultaat
3.1	Mengmonster	staal 002	Geen asbest

Beschrijving	staal 002
Omgeving	Binnen
Primaire drager	Binnenwand
Bindmiddel van materiaal	Gips - kalk

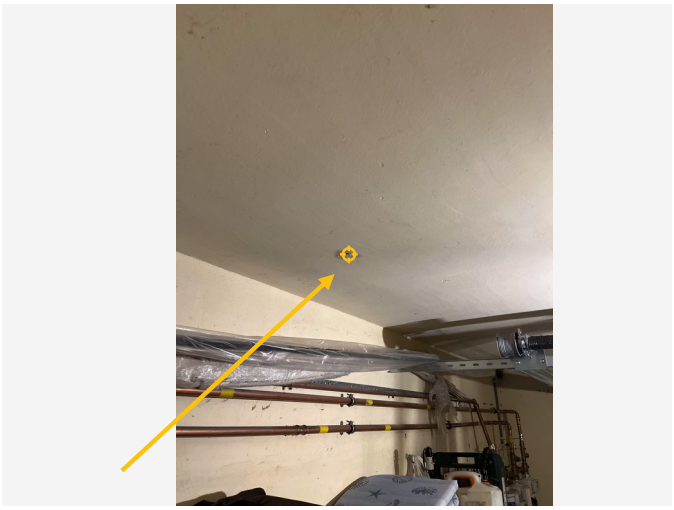
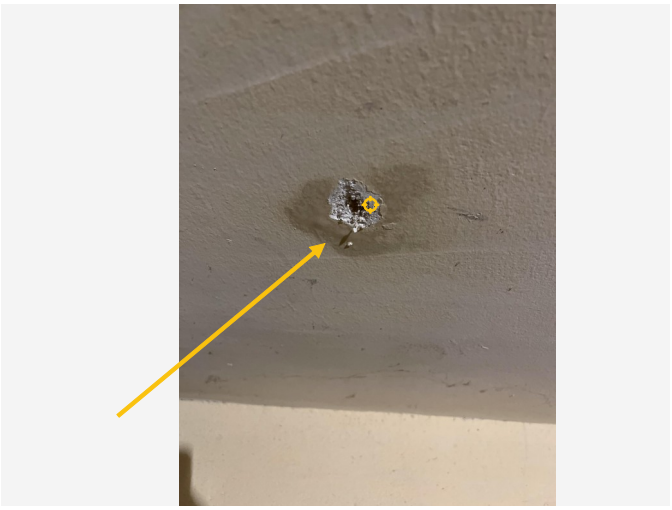
Fiche 4: staal 001

Geen asbest

#	Type	Referentie	Resultaat
4.1	Mengmonster	staal 001	Geen asbest

Beschrijving	staal 001
Omgeving	Binnen
Primaire drager	Plafond
Bindmiddel van materiaal	Gips - kalk
