Asbestinventarisattest

Grote Baan 154, 2235 Hulshout

Attestnummer : **20250130-000226.001**
Uitgegeven op : **05.02.2025**
Geldig tot : **05.02.2030**

Niet-asbestveilig

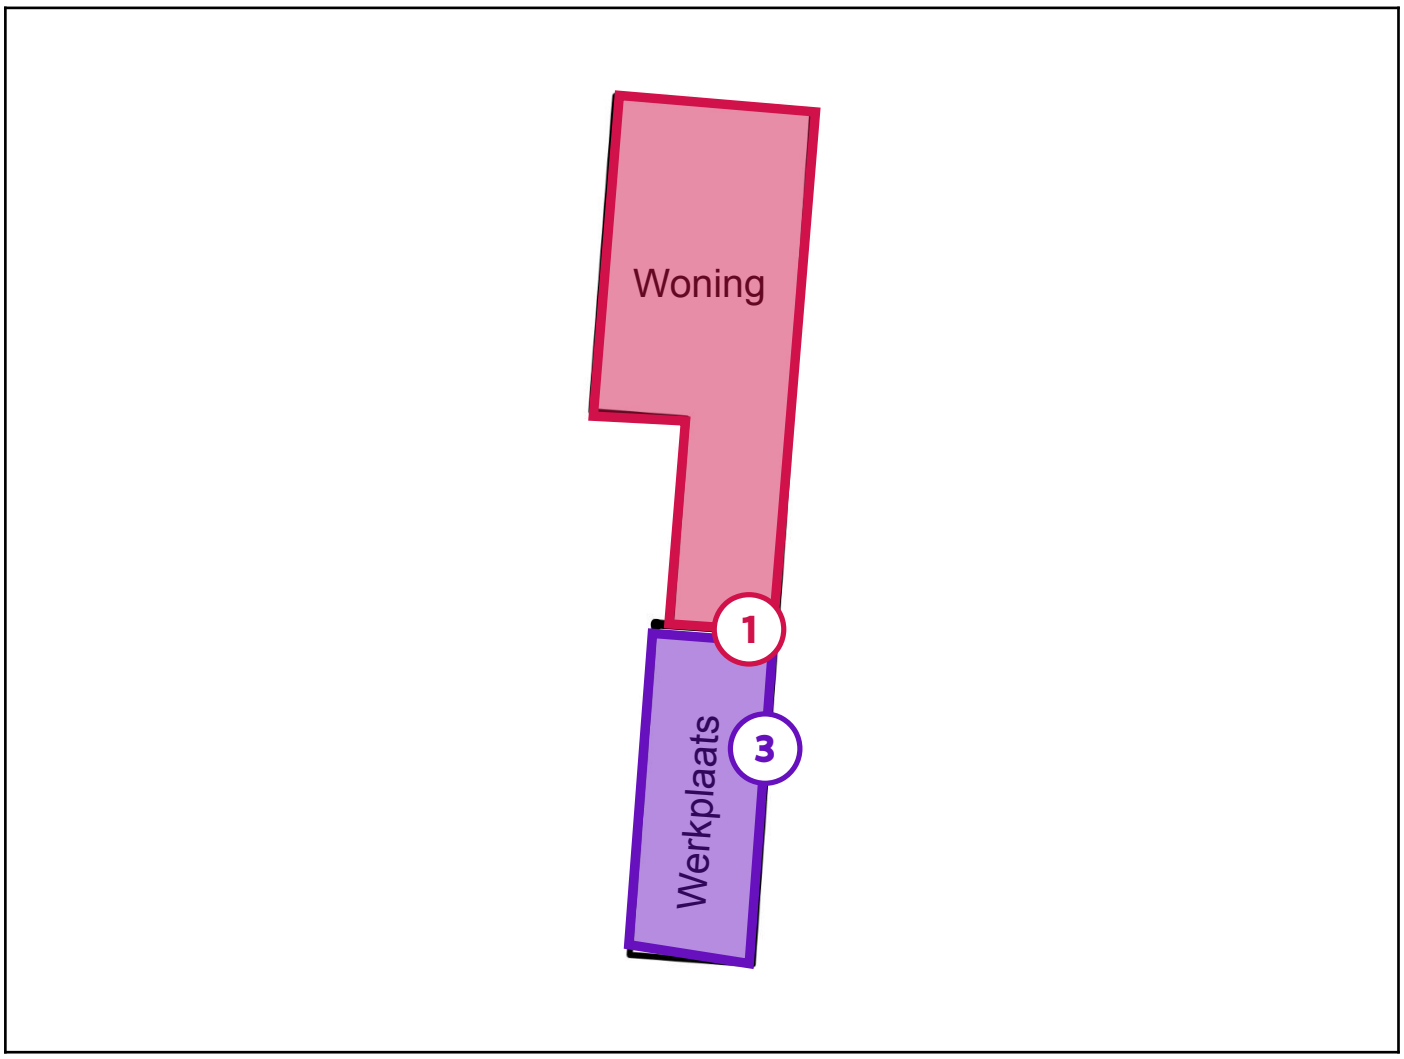
Plan 2.1: Woning plan

Beschrijving	Type	Actie
1. Asbestcementen leien dak	Asbestmateriaal	Dringend verwijderen
3. Werkplaats	Advies	-

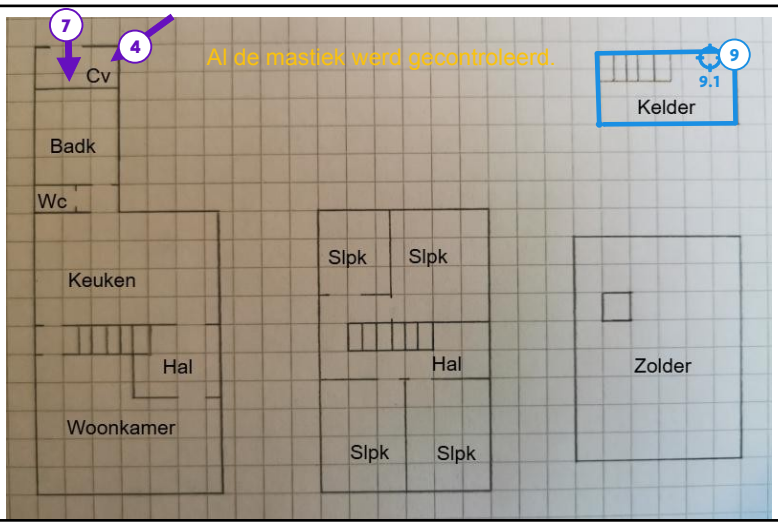
Plan 2.2: Grondplan

Beschrijving	Type	Actie
4. Cv ketel	Advies	-
5. Mastiek ramen en deuren	Advies	-
7. Bakeliet lichtschakelaar stookplaats (werd verwijderd)	Advies	-
9. Cementbezetting kelder	Geen asbest	-
9.1 Code: 3	Puntmonster	-

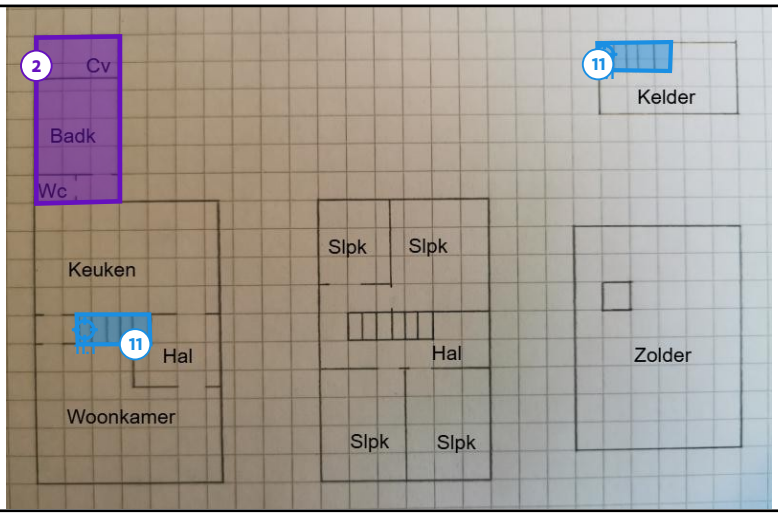
Plan 2.3: Grondplan

Beschrijving	Type	Actie
2. Zolder boven badkamer/wc/stookplaats	Beperking	-
11. Restanten vinylvloer	Geen asbest	-
11.1 Code: 4	Puntmonster	-

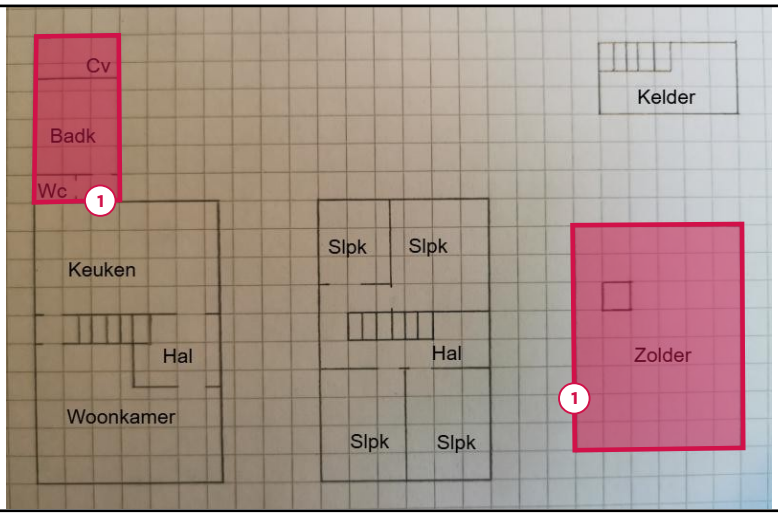
Plan 2.4: Grondplan

Beschrijving	Type	Actie
1. Asbestcementen leien dak	Asbestmateriaal	Dringend verwijderen

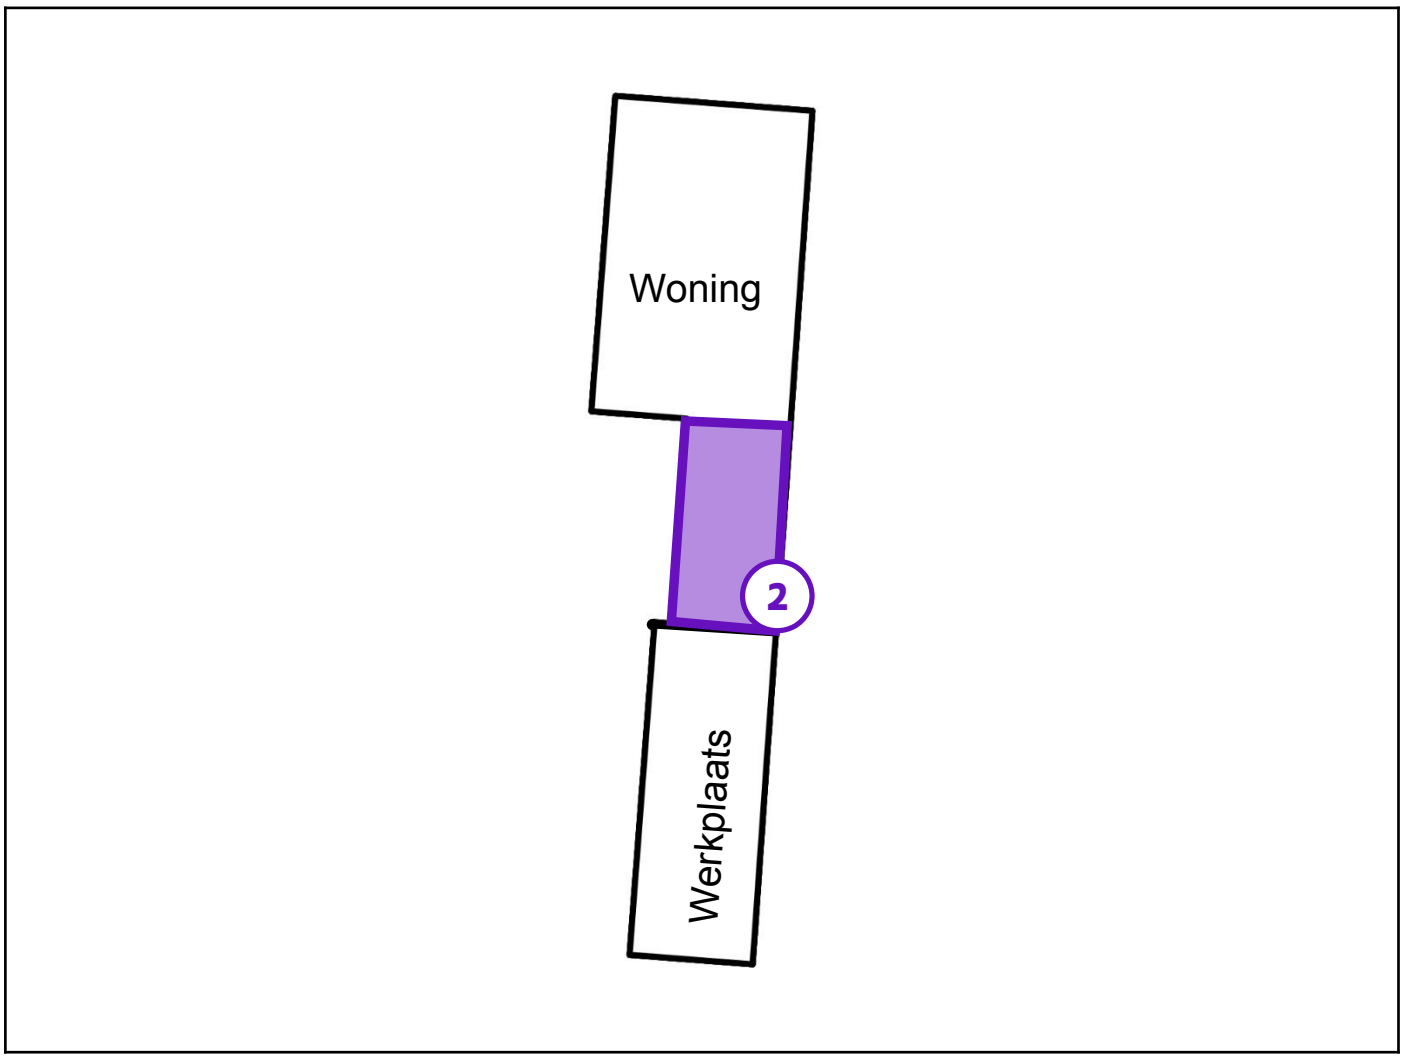
Plan 2.5: Woning plan

Beschrijving	Type	Actie
2. Zolder boven badkamer/wc/stookplaats	Beperking	-

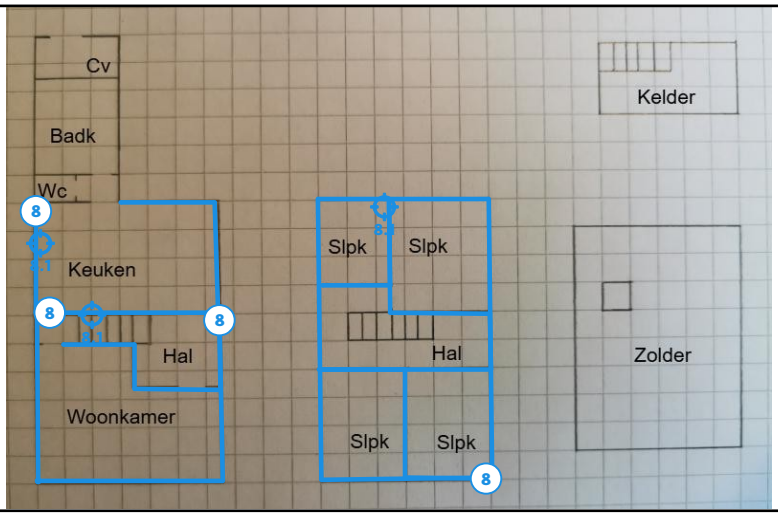
Plan 2.6: Grondplan

Beschrijving	Type	Actie
8. Pleisterwerk muren	Geen asbest	-
8.1 Code: 1	Mengmonster	-

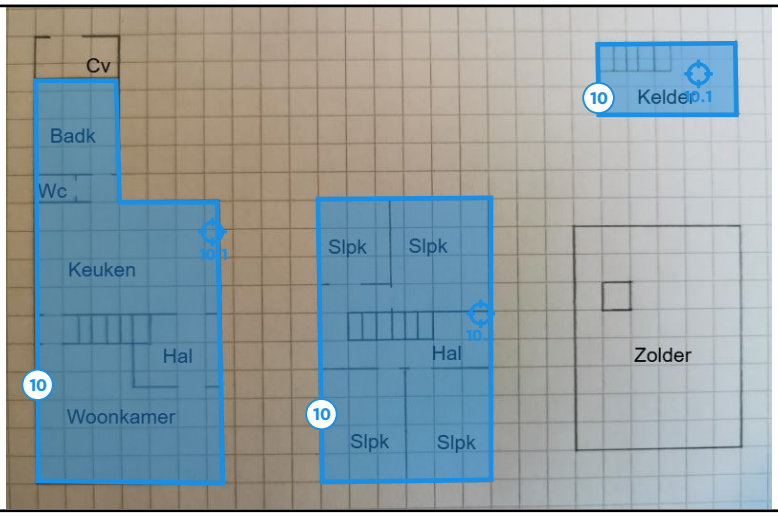
Plan 2.7: Grondplan

Beschrijving	Type	Actie
10. Pleisterwerk plafonds	Geen asbest	-
10.1 Code: 2	Mengmonster	-

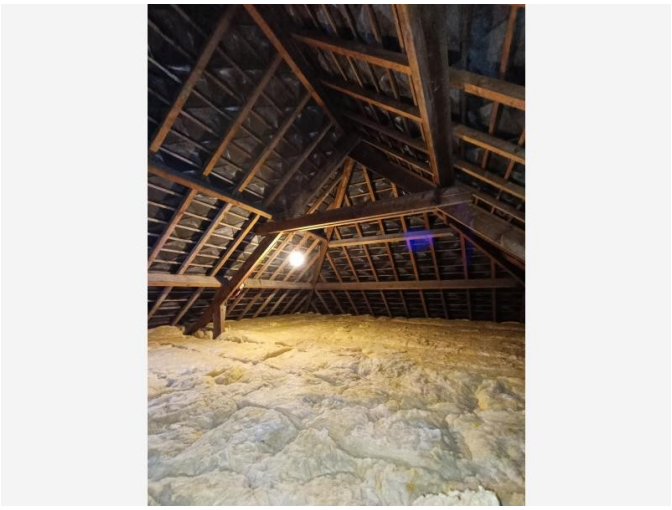
Fiche 1: Asbestcementen leien dak

Het asbestmateriaal valt onder de mijlpaal van 2034.

Eindbeoordeling materiaalrisico	Hoog materiaalrisico en/of hoge kans op vezelvrijgave

Gebondenheid	Categorie 1: hechtgebonden in oorsprong
Asbestsoort (vezeltype)	Crocidoliet aanwezig
Asbestconcentratie	Laag (< 50%)
Afschermingsgraad van het gehele materiaal	Geheel of deels (ook) vrij aan de binnenlucht
Toestand van het materiaal	Matig beschadigd, matig verweerd

Dringend verwijderen

- Zorg voor een veilig beheer. Vermijd het beschadigen van het asbestmateriaal. Controleer de toestand jaarlijks op wijzigingen.

- Eenvoudige handelingen: mag via doe-het-zelf of door werknemer(s) met opleidingsattest eenvoudige handelingen
  Standaard dragen van de nodige wegwerp beschermingsmiddelen FFP 3 masker , handschoenen en tyvec CAT III type 5-6

Indien mogelijk de ondervloer afdekken , leien voorzichtig verwijderen, extra fixeren, niet breken , niet gooien, onmiddellijk verpakken of voorzichtig in container met asbest bag plaatsen.
