Asbestinventarisattest

Rijn 101, 2440 Geel

Attestnummer : **20260928-000471.000**
Uitgegeven op : **28.09.2026**
Geldig tot : **Onbeperkt** (tenzij de toestand wijzigt)

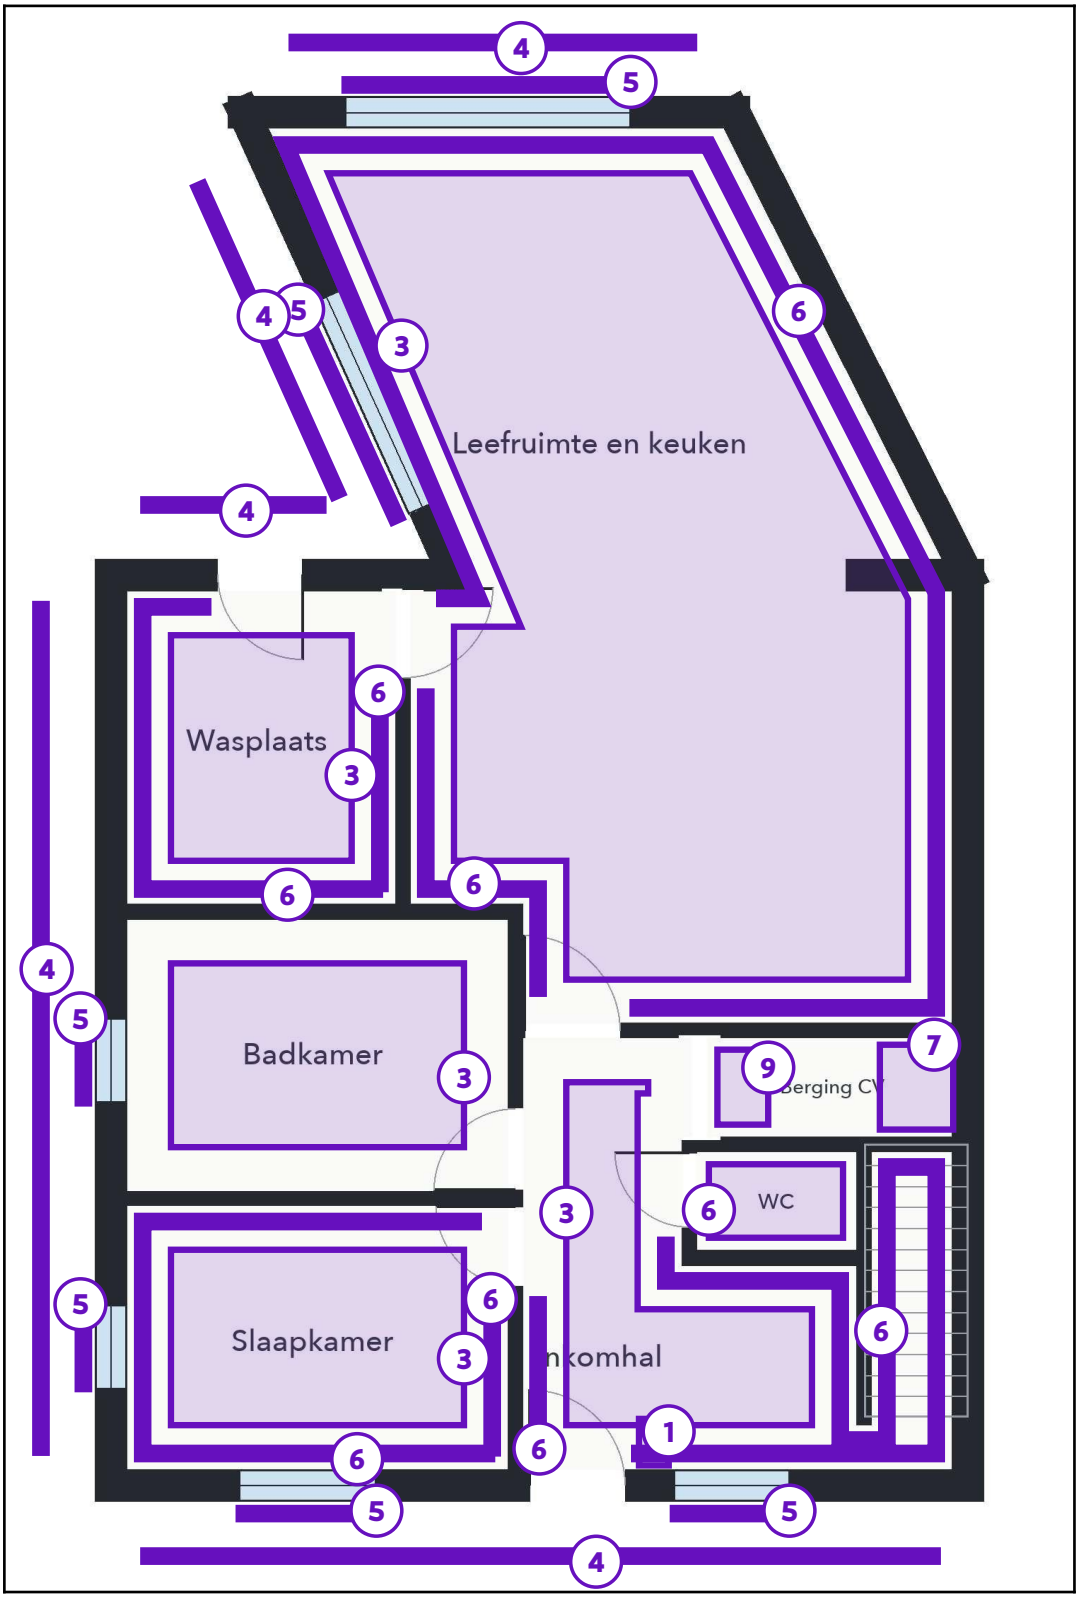
Plan 1.1: Gelijkvloers

1. Zekeringkast en elektrische installatie	Advies	-
3. Vloerbekleding woning	Advies	-
4. Gevels woning en aanbouw	Advies	-
5. Raamdorpels en dorpels woning	Advies	-
6. Pleisterwerk wanden en plafonds woning	Overige ruimte of materiaal	-
7. Stookketel berging CV	Overige ruimte of materiaal	-
9. Rookgasafvoer stookketel	Overige ruimte of materiaal	-

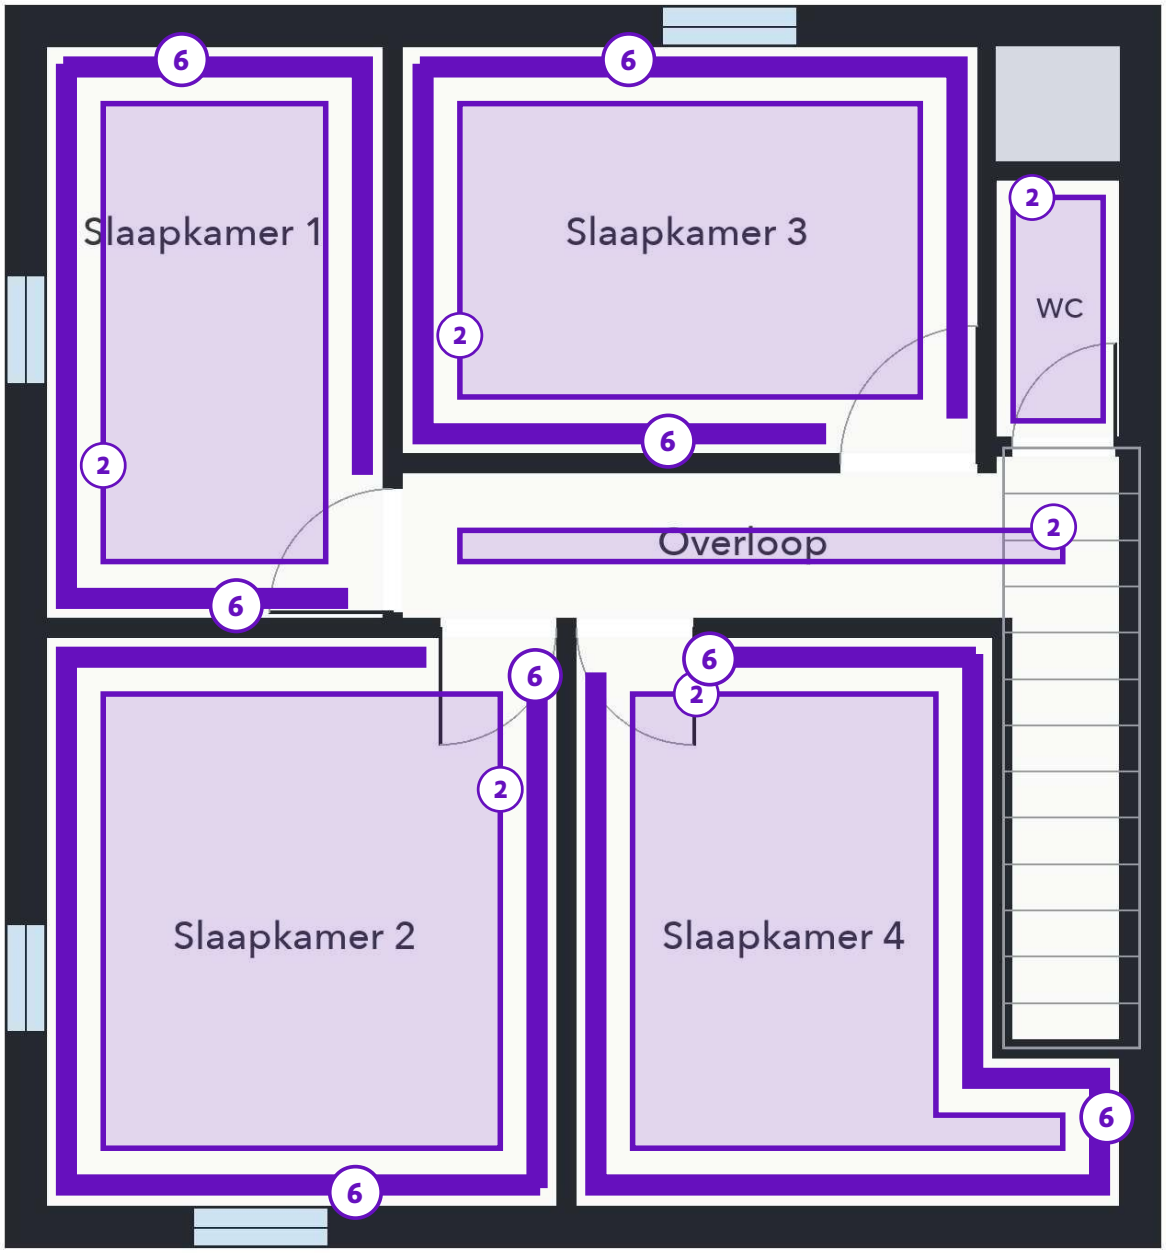
Plan 1.2: Eerste verdieping

Beschrijving	Type	Actie
2. Gipskarton wanden en plafonds eerste verdieping	Advies	-

6. Pleisterwerk wanden en plafonds woning	Overige ruimte of materiaal	-

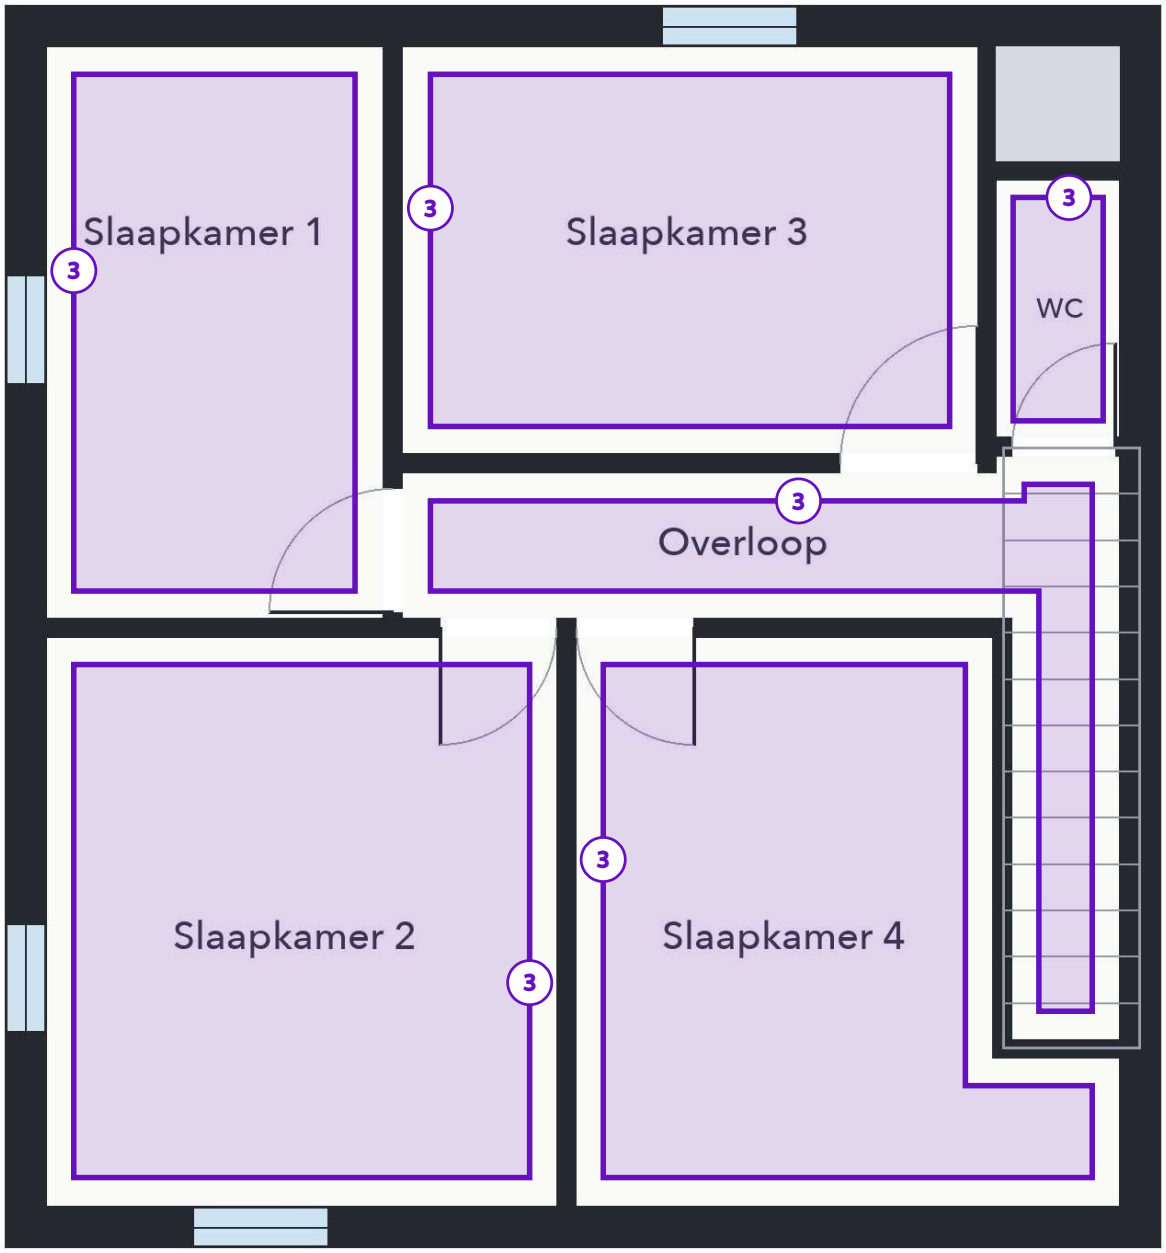
Plan 1.3: Eerste verdieping vloerbekleding

Beschrijving	Type	Actie
3. Vloerbekleding woning	Advies	-

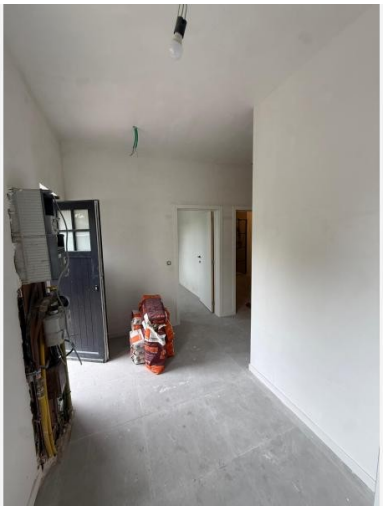
Fiche 1: Zekeringkast en elektrische installatie

De elektrische installatie is nieuw, met een kunststof zekeringkast met automaten in de inkomhal. Niet asbestverdacht.

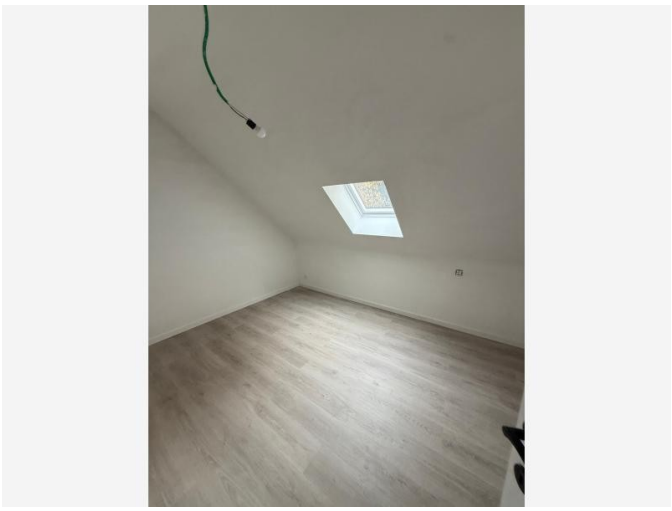
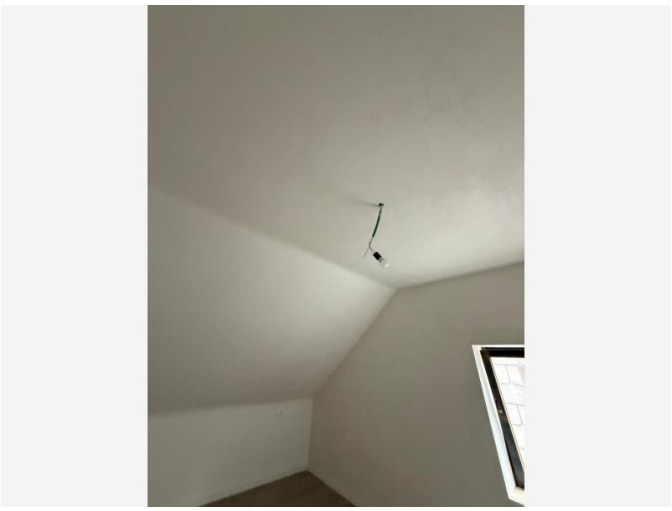
Fiche 2: Gipskarton wanden en plafonds eerste verdieping

Op de eerste verdieping zijn de schuine plafonds en een deel van de binnenwanden nieuw afgewerkt met gipskartonplaten. Niet asbestverdacht.

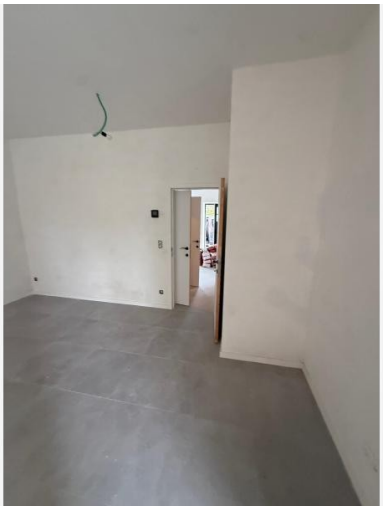
Fiche 3: Vloerbekleding woning

Op het gelijkvloers ligt een nieuwe keramische tegelvloer in grote grijze tegels, op de eerste verdieping een nieuwe laminaatvloer. Niet asbestverdacht. Wat er onder de vloerbekleding zit is niet te zien zonder ze weg te nemen.

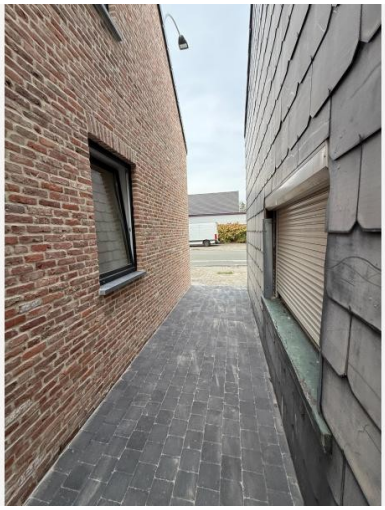
Fiche 4: Gevels woning en aanbouw

De gevels van de woning en de aanbouw zijn in zichtbaar metselwerk, zonder crepi of gevelbekleding. Niet asbestverdacht. De rode vezelcementleien die in het vorige attest op een zijgevel stonden, zijn bij de renovatie verwijderd. De leien op de muur aan de overkant van de zijdoorgang en de hoge muur achteraan naast het platte dak horen bij de buurwoningen en vallen buiten dit onderzoek.

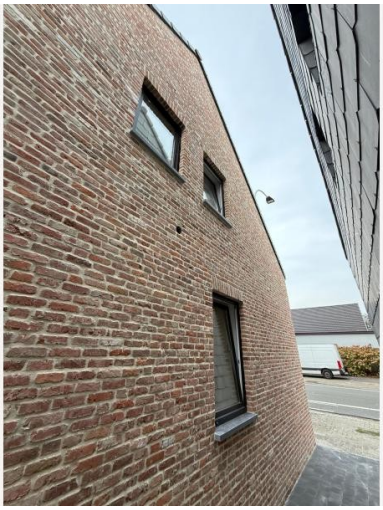
Fiche 5: Raamdorpels en dorpels woning

De raamdorpels en dorpels buiten zijn in blauwe hardsteen. Niet asbestverdacht.

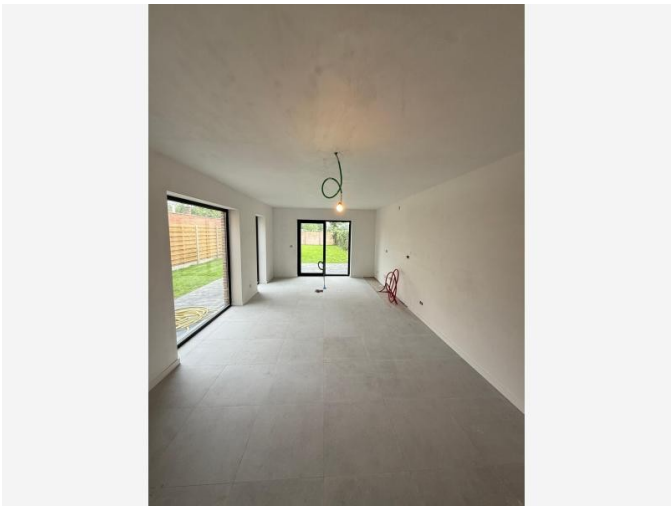
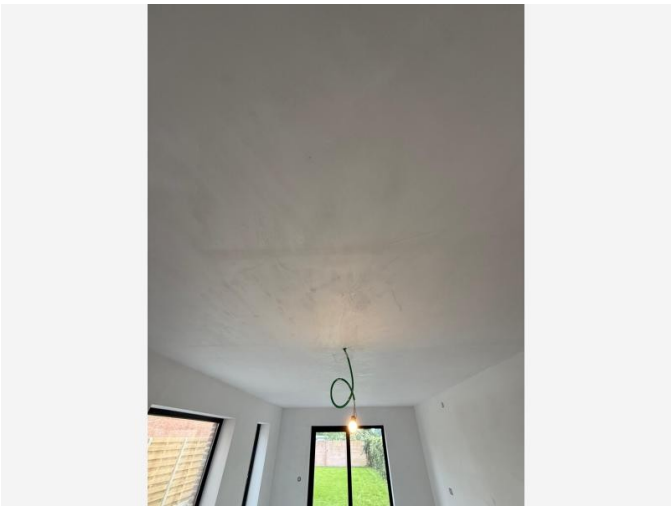
Beschrijving	Notitie	Terug te vinden op plannen
Fiche 6: Pleisterwerk wanden en plafonds woning	De woning is in 2026 volledig gerenoveerd en binnen helemaal opnieuw afgewerkt. Op het gelijkvloers zijn de wanden en plafonds van de inkomhal, de leefruimte met keuken, de slaapkamer, de wasplaats en de wc nieuw bepleisterd, op de eerste verdieping een deel van de wanden. Het pleisterwerk is vers en nog ongeschilderd. Uit de luchtopnames en het vorige asbestattest van 20/12/2025 blijkt dat de renovatie na die datum gebeurde, zie het bewijsdocument. Het is dus niet asbestverdacht en er is geen staal genomen. Wat er achter de nieuwe afwerking van vroeger zou zijn blijven zitten, is niet te zien zonder te breken, dus daarover doen we geen uitspraak.	Plan 1.1: Gelijkvloers Plan 1.2: Eerste verdieping
Fiche 7: Stookketel berging CV	In de berging CV onder de trap hangt een recente wandketel op gas met condensatietechniek. Het toestel is van na 2019 en niet asbestverdacht.	Plan 1.1: Gelijkvloers

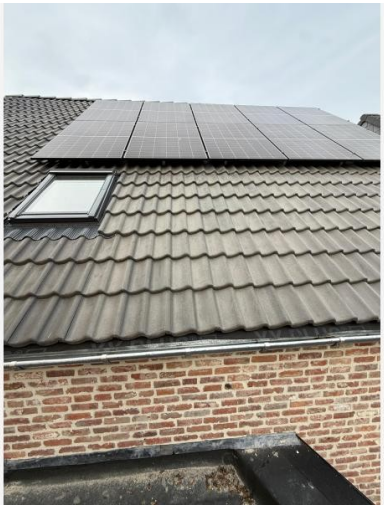
Fiche 8: Betonpannen hellend dak woning	Het zadeldak van de woning is nieuw gedekt met donkergrijze betonpannen, met een dakraam op elk dakvlak en zonnepanelen op het achterste dakvlak. Niet asbestverdacht. Op de luchtopname van april 2026 ligt er nog het vorige dak, zie het bewijsdocument. De dakgoten zijn in metaal.	Plan 1.4: Bovenaanzicht daken woning
Fiche 9: Rookgasafvoer stookketel	De stookketel voert zijn rookgassen af via een witte kunststof buis die in de berging CV naar boven loopt. Niet asbestverdacht. Er is in de woning geen gemetselde schouw aangetroffen en er steekt geen schouw boven het dak uit.	Plan 1.1: Gelijkvloers
Fiche 10: Onderdakfolie hellend dak woning	Onder een opgelichte pan van het achterste dakvlak zit een nieuwe dampopen onderdakfolie op tengels en panlatten. Niet asbestverdacht.	Plan 1.4: Bovenaanzicht daken woning
