Asbestinventarisattest

Zilvermeeuwstraat 80, 2170 Antwerpen

Attestnummer : **20240118-000241.000**
Uitgegeven op : **18.01.2024**
Geldig tot : **18.01.2034**

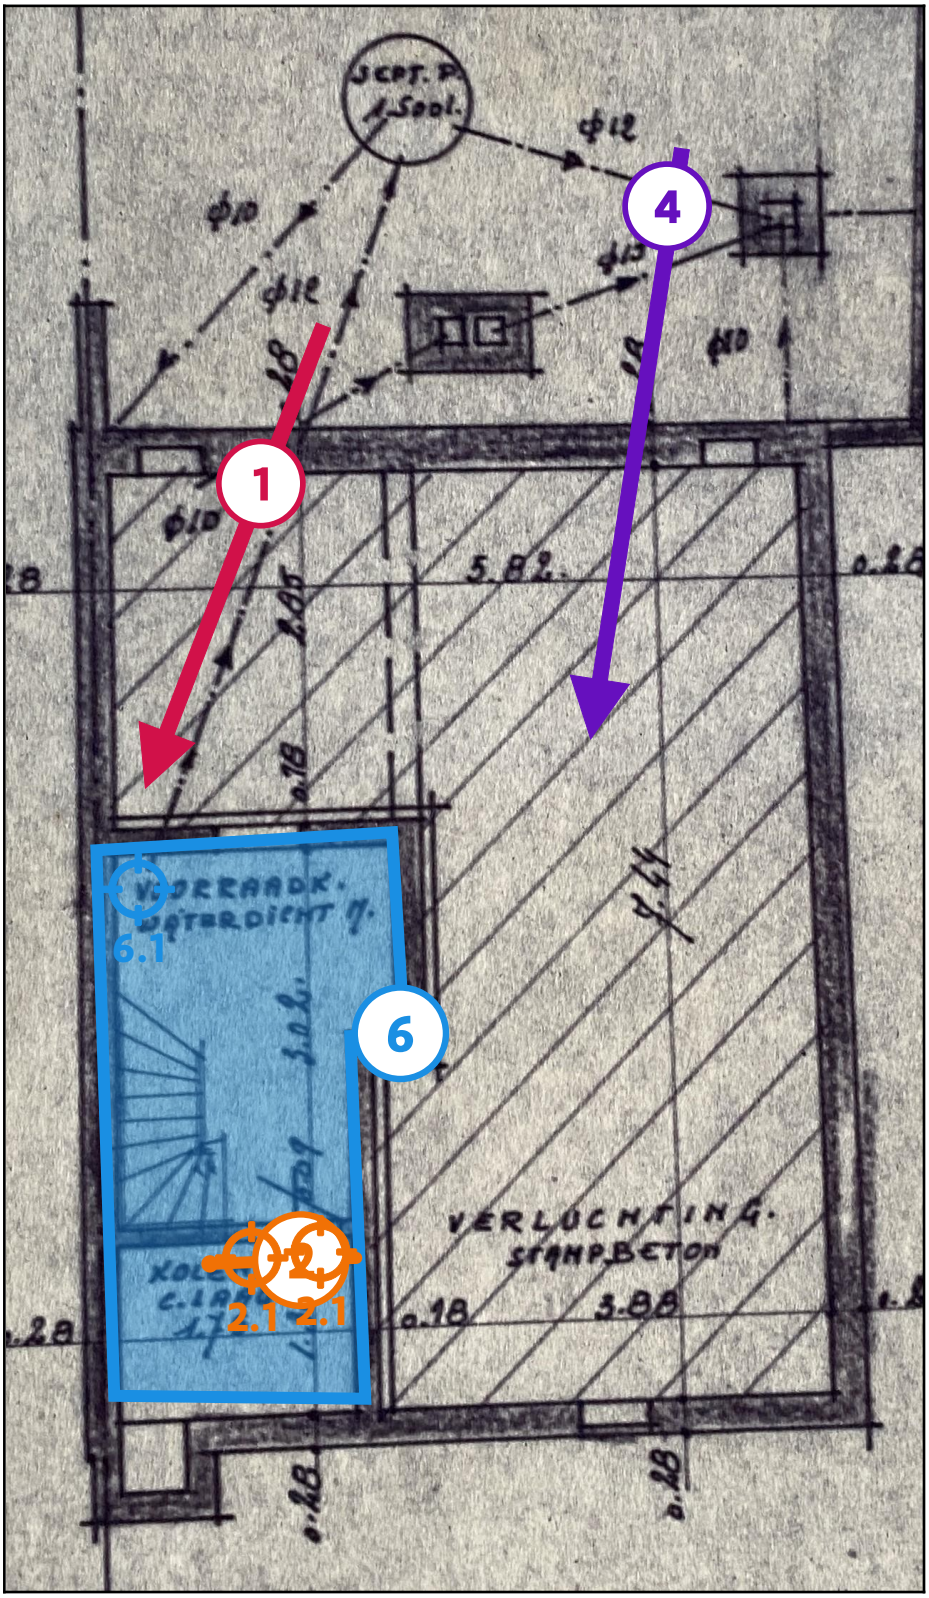
Plan 1.1: -1 kelder

1. Losse buis in de kruipruimte	Asbestmateriaal	Dringend verwijderen
2. Leidingisolatie kelder	Asbestmateriaal	Verwijderen
2.1 Code: MM4	Mengmonster	-
4. Kruipruimte	Beperking	-
6. Pleisterwerk plafond	Geen asbest	-
6.1 Code: MM2	Mengmonster	-

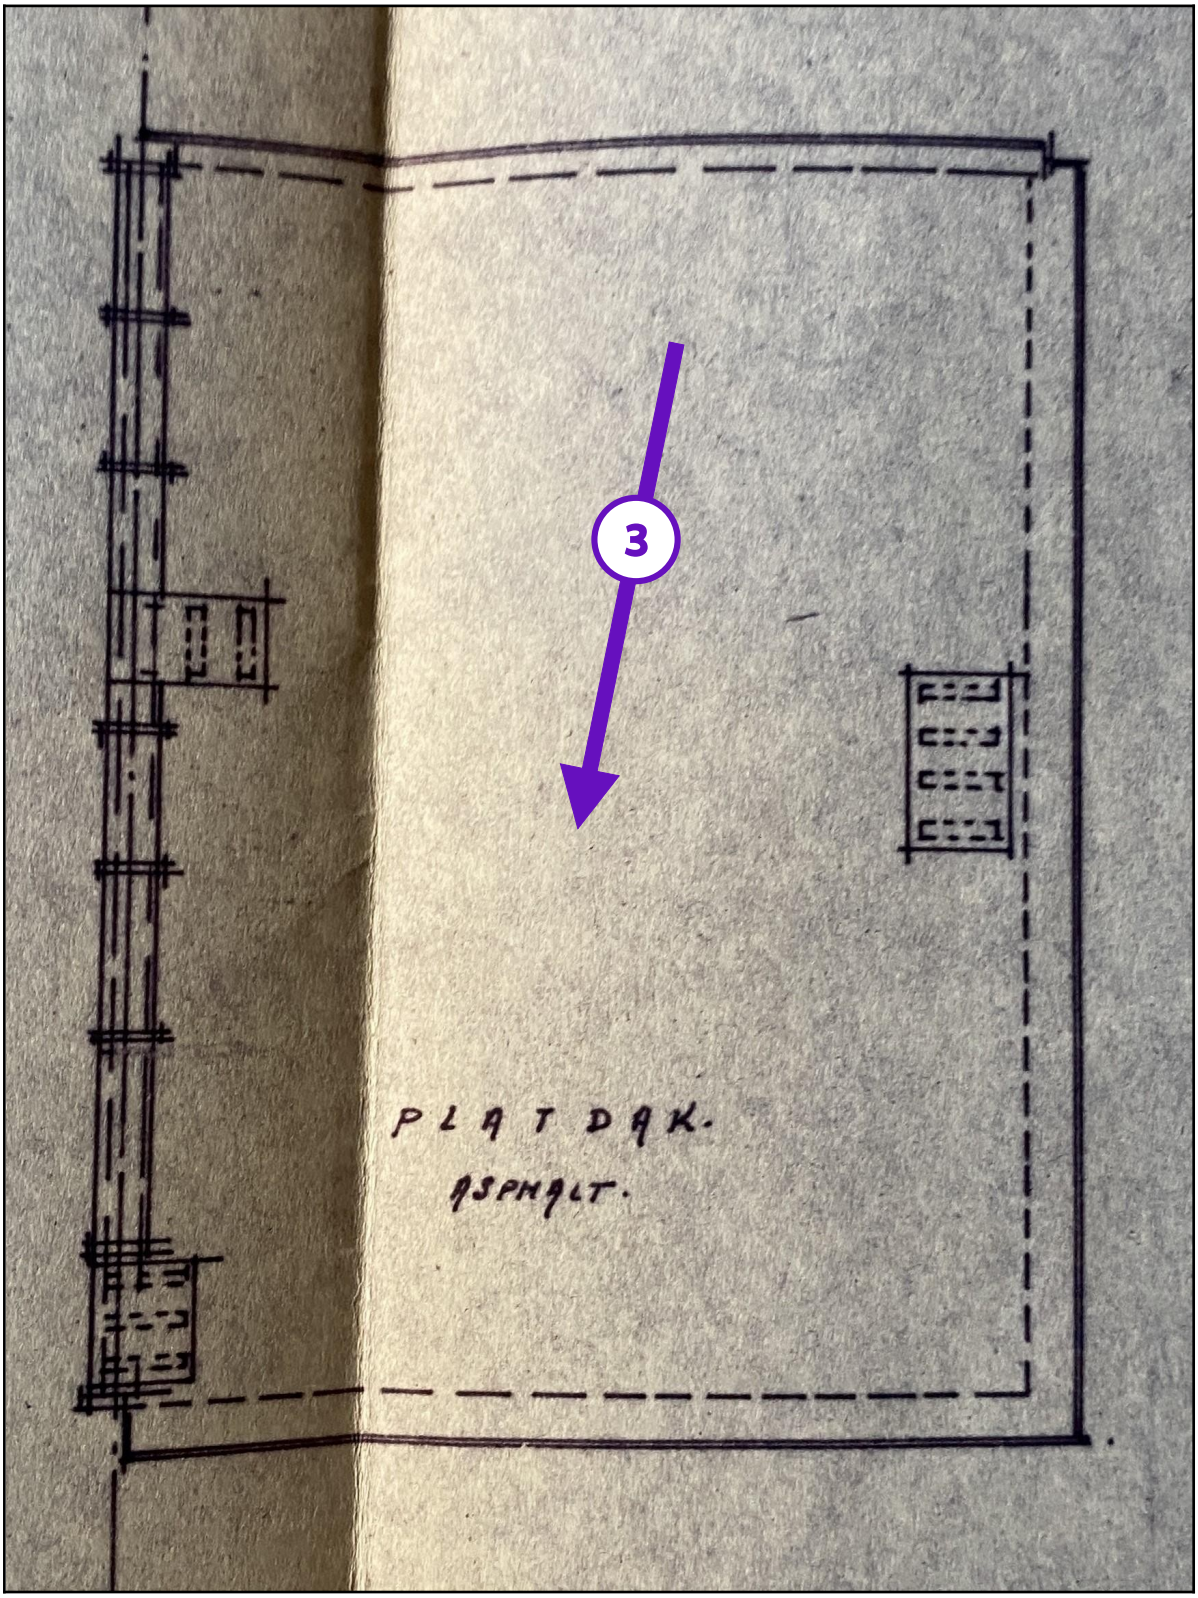
Plan 1.4: dakplan

3. Plat dak hoofdgebouw	Beperking	-

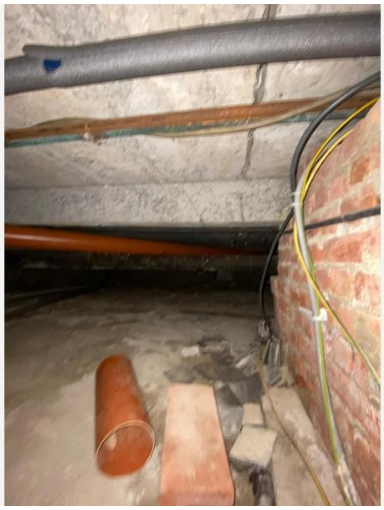
Fiche 4: Kruipruimte

Permanente beperking

Reden: Het onderzoek kan niet uitgevoerd worden binnen de bepalingen van de Welzijnswet

Uitleg van de asbestdeskundige: Kruipruimte niet betreedbaar (<1,5m)

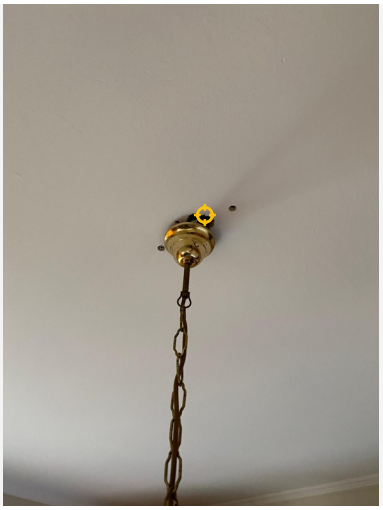
Fiche 6: Pleisterwerk plafond

Geen asbest

#	Type	Referentie	Resultaat
6.1	Mengmonster	MM2	Geen asbest
