Asbestinventarisattest

Sasplein 5, 2830 Willebroek

Attestnummer : **20260623-000284.000**
Uitgegeven op : **23.06.2026**
Geldig tot : **Onbeperkt** (tenzij de toestand wijzigt)

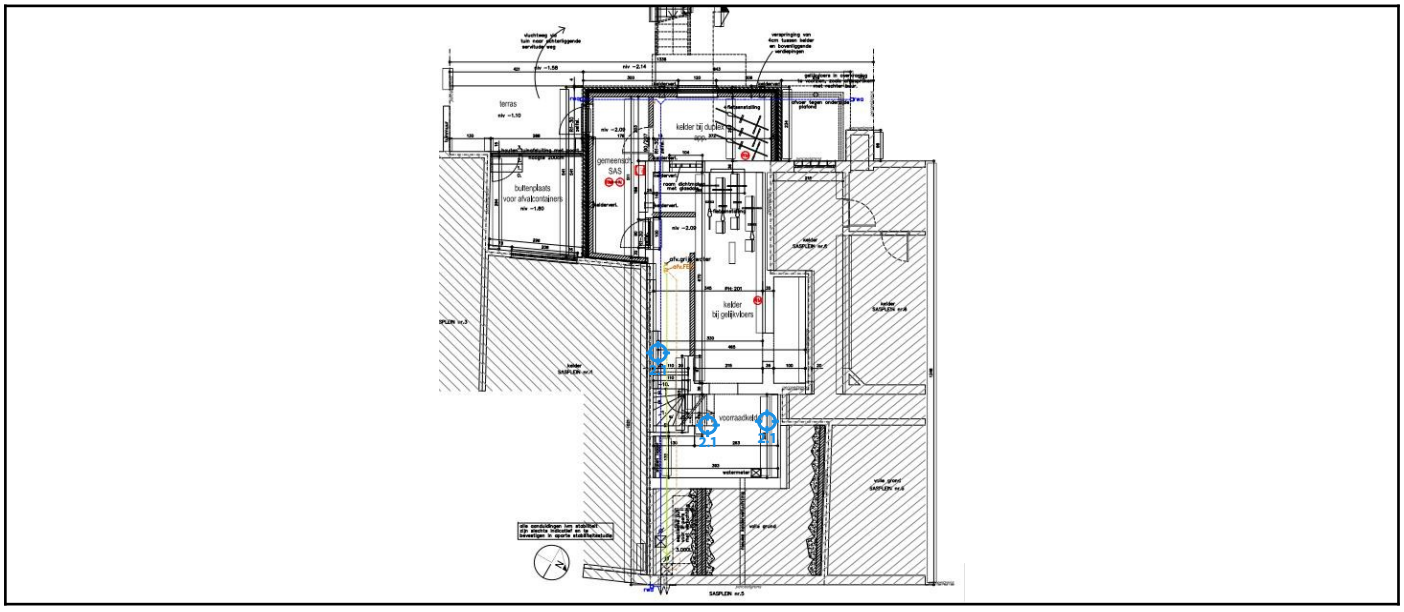
Plan 1.1: Kelder plan

Beschrijving	Type	Actie
2. Cementering kelder wand	Geen asbest	-
2.1 Code: 6020468195	Mengmonster	-

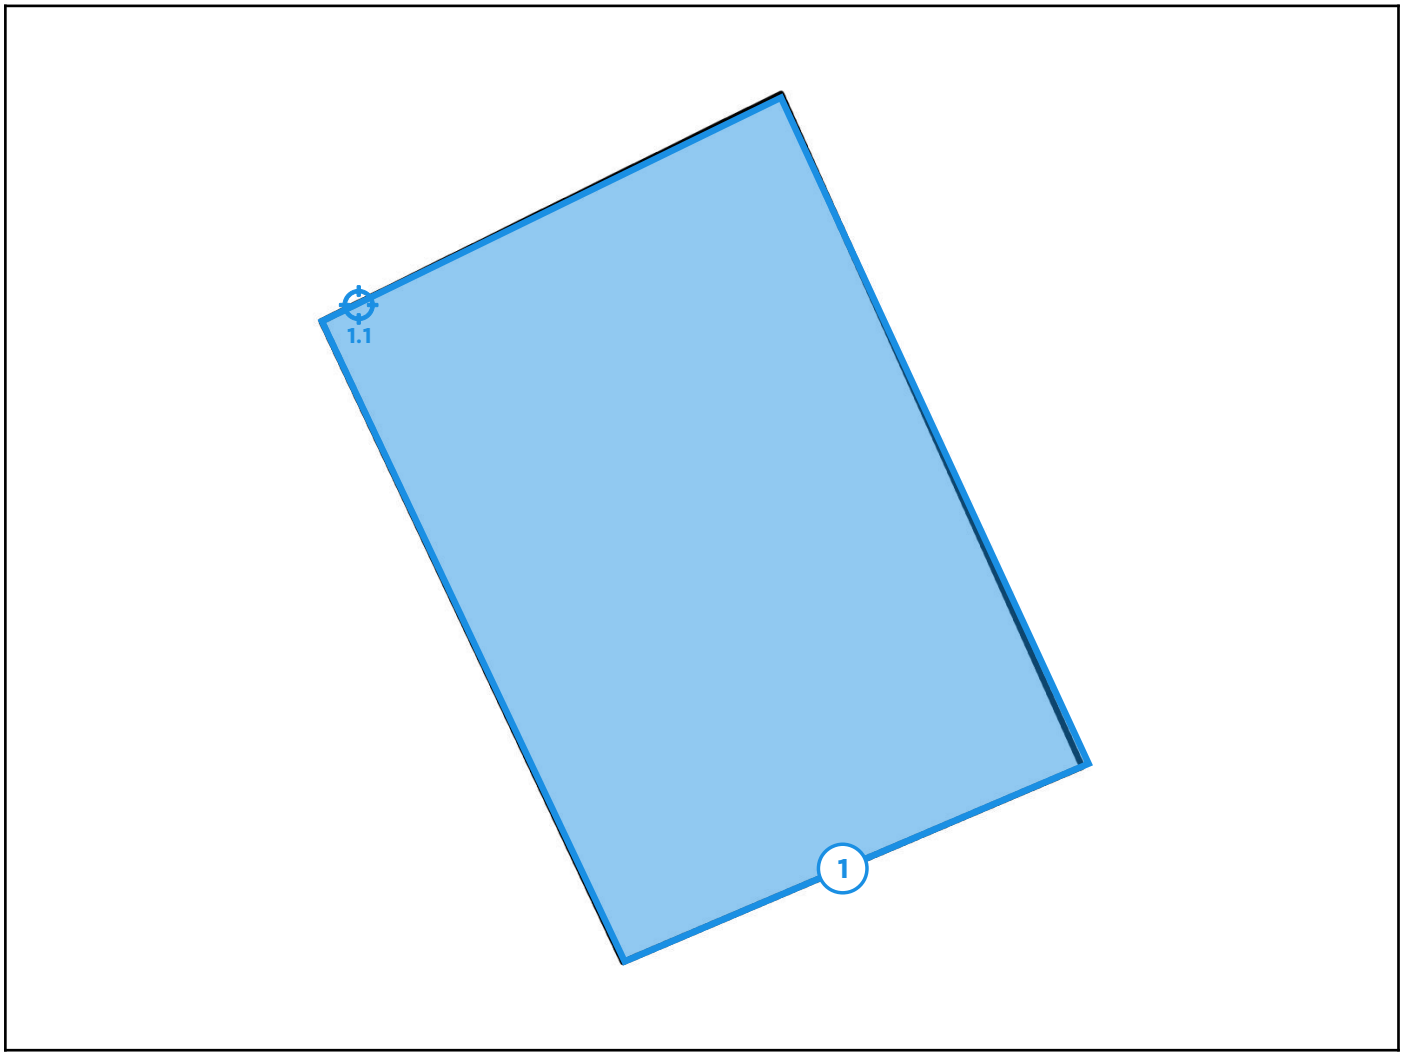
Plan 2.1: Dak plan

Beschrijving	Type	Actie
1. Bitumen golfplaten	Geen asbest	-
1.1 Code: 6020468145	Puntmonster	-

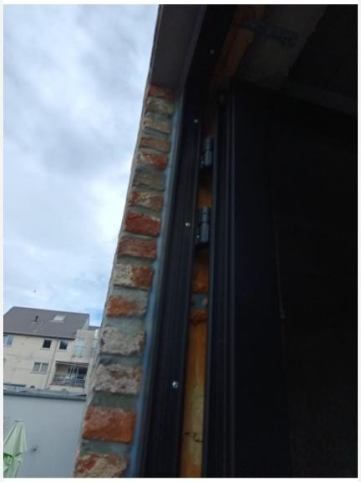
Beschrijving	Notitie	Terug te vinden op plannen
Fiche 3: Plat dak roofing	Het bovenste laag roofing is recent aangelegd	-
Fiche 4: Onderdak van de woning is uit doek	-	-
Fiche 5: Mastiek ramen	-	-
