Asbestinventarisattest

Lochtstraat 65, 3740 Bilzen-Hoeselt

Attestnummer : **20261112-000148.000**
Uitgegeven op : **12.11.2026**
Geldig tot : **Onbeperkt** (tenzij de toestand wijzigt)

Asbestveilig (maar mogelijk niet asbestvrij)

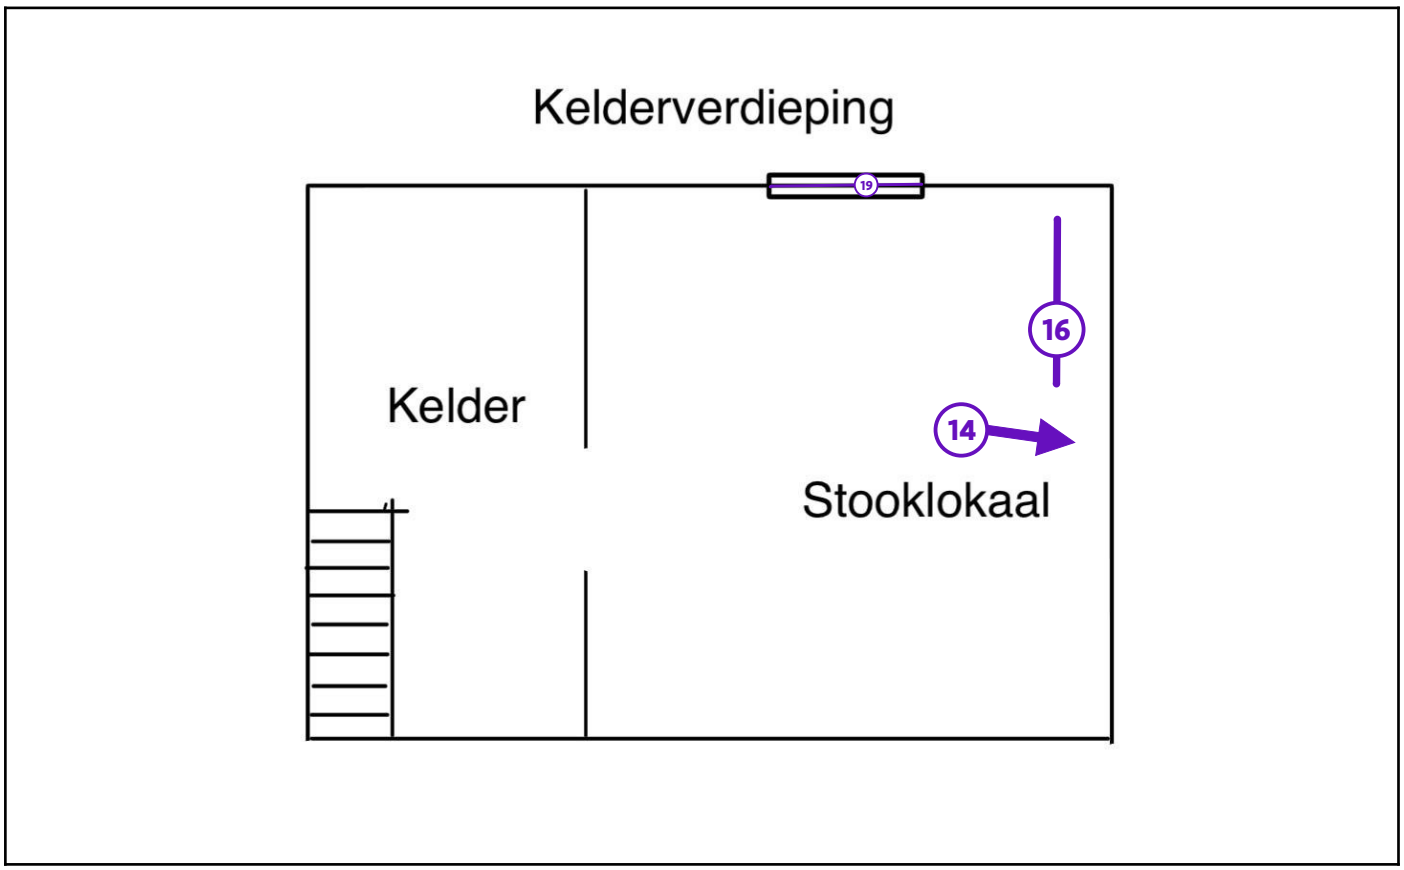
Plan 1.1: Kelderverdieping

Beschrijving	Type	Actie
14. Niet-asbestverdachte stookketel	Overige ruimte of materiaal	-
16. Niet-asbestverdachte leidingisolatie	Overige ruimte of materiaal	-
19. Afkitting ramen siliconen	Overige ruimte of materiaal	-

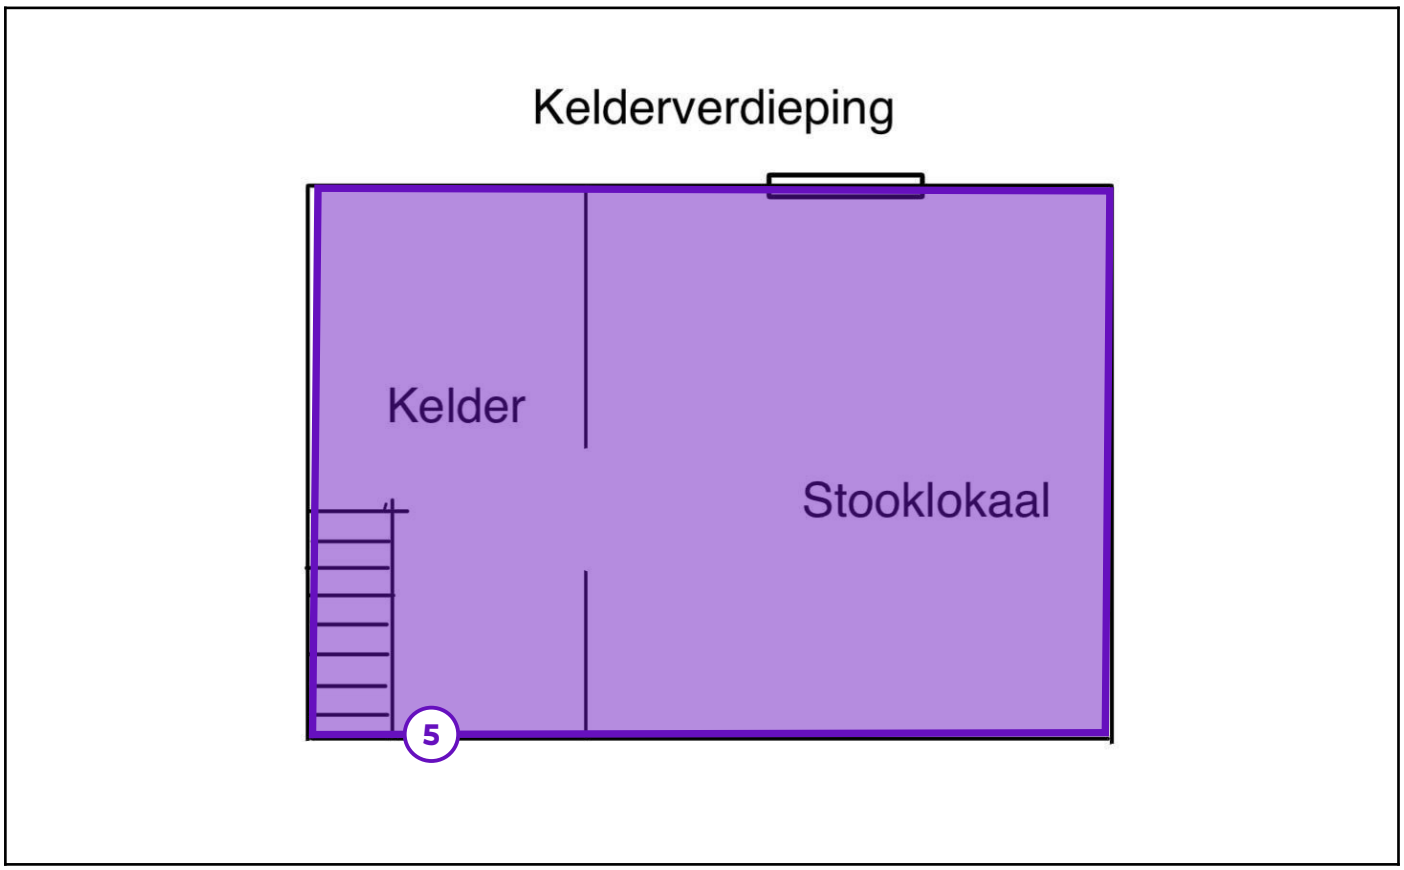
Plan 1.2: Kelderverdieping

Beschrijving	Type	Actie
5. Tegellijm onder vloertegels	Advies	-

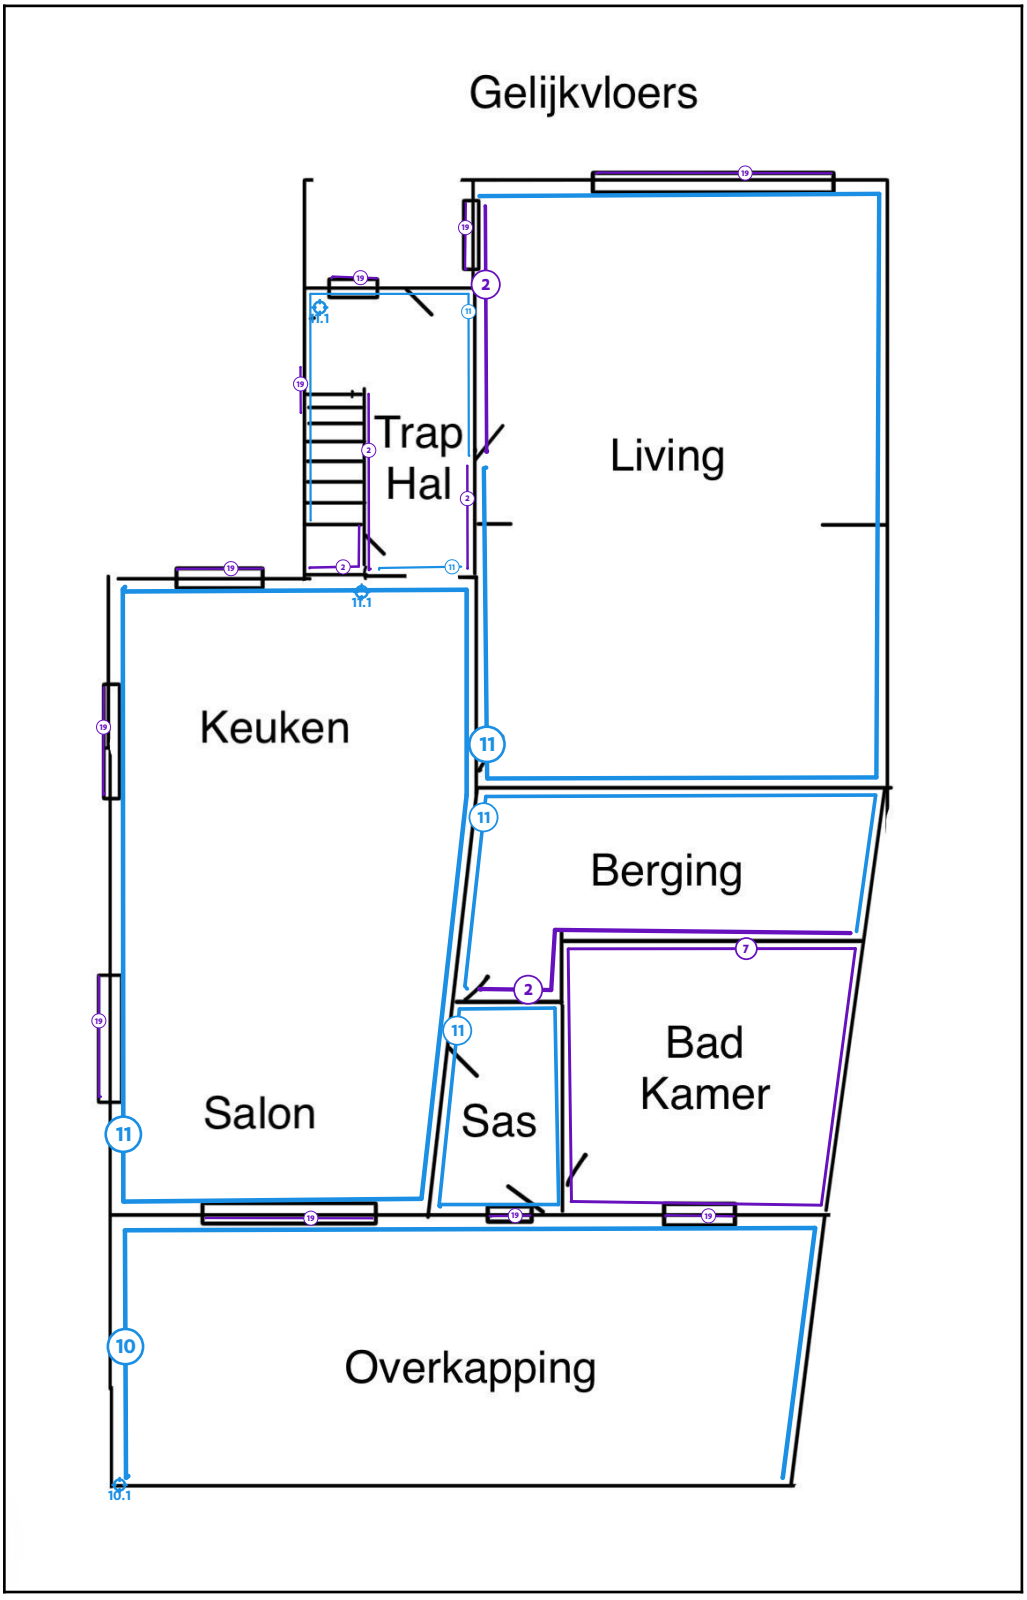
Plan 1.3: Gelijkvloers

2. Valse wand(en)/voorzetwand(en) - Gipskarton-Pvc-hout	Advies	-
7. Tegellijm achter wandtegels & plinten	Advies	-
10. Crepi (buiten)	Geen asbest	-
10.1 Code: M03	Mengmonster	-
11. Pleisterwerk wanden	Geen asbest	-
11.1 Code: M01	Mengmonster	-
19. Afkitting ramen siliconen	Overige ruimte of materiaal	-

De wanden bestaan uit niet-asbestverdachte gipskartonplaten/hout-/pvc platen . Zonder destructie is het niet mogelijk om na te gaan of er asbestverdachte materialen aanwezig zijn achter de gipskartonplaten/hout-/pvc platen.

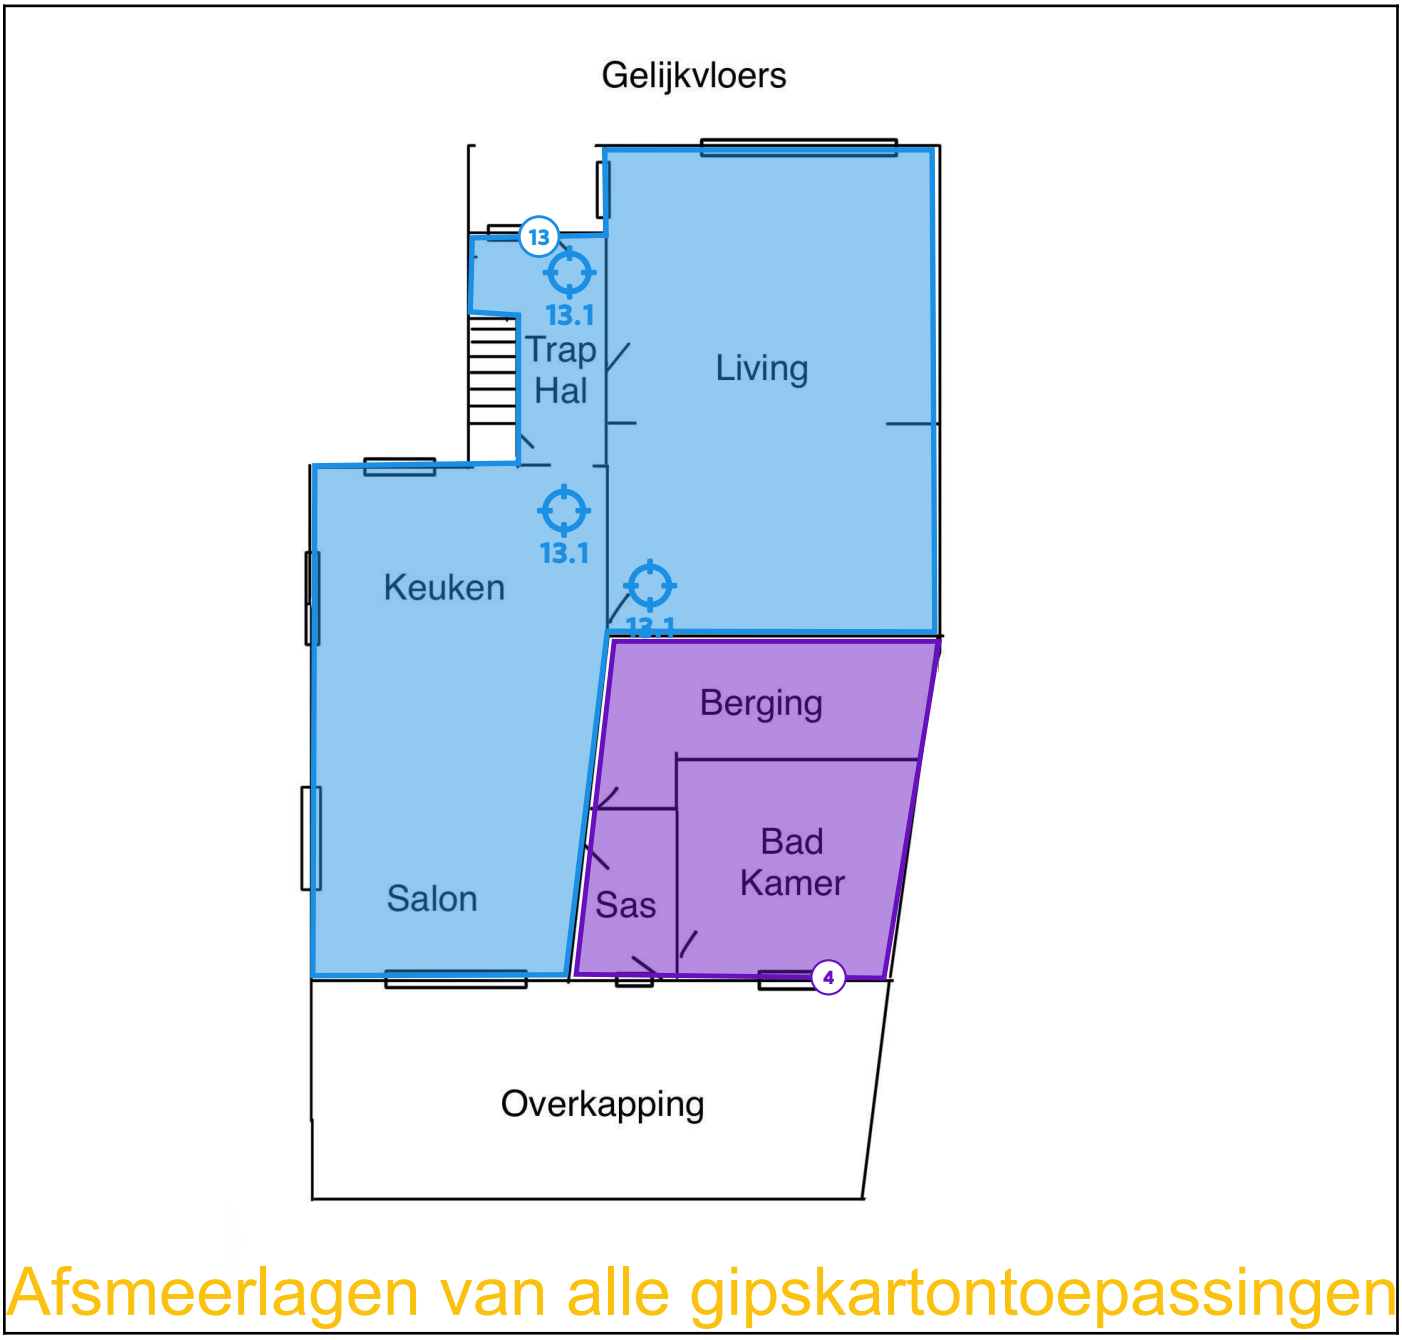
Plan 1.4: Gelijkvloers

Beschrijving	Type	Actie
4. Plafondafwerking in gipskarton/hout/pvc	Advies	-
6. Afsmeerlagen aan voegen tussen gipskartonplaten	Advies	-
13. Pleisterwerk plafonds	Geen asbest	-

13.1 Code: M02	Mengmonster	-

Het plafond bestaat uit niet-asbestverdachte gipskartonplaten/hout-/pvc platen . Zonder destructie is het niet mogelijk om na te gaan of er asbestverdachte materialen aanwezig zijn achter de gipskartonplaten/hout-/pvc platen.

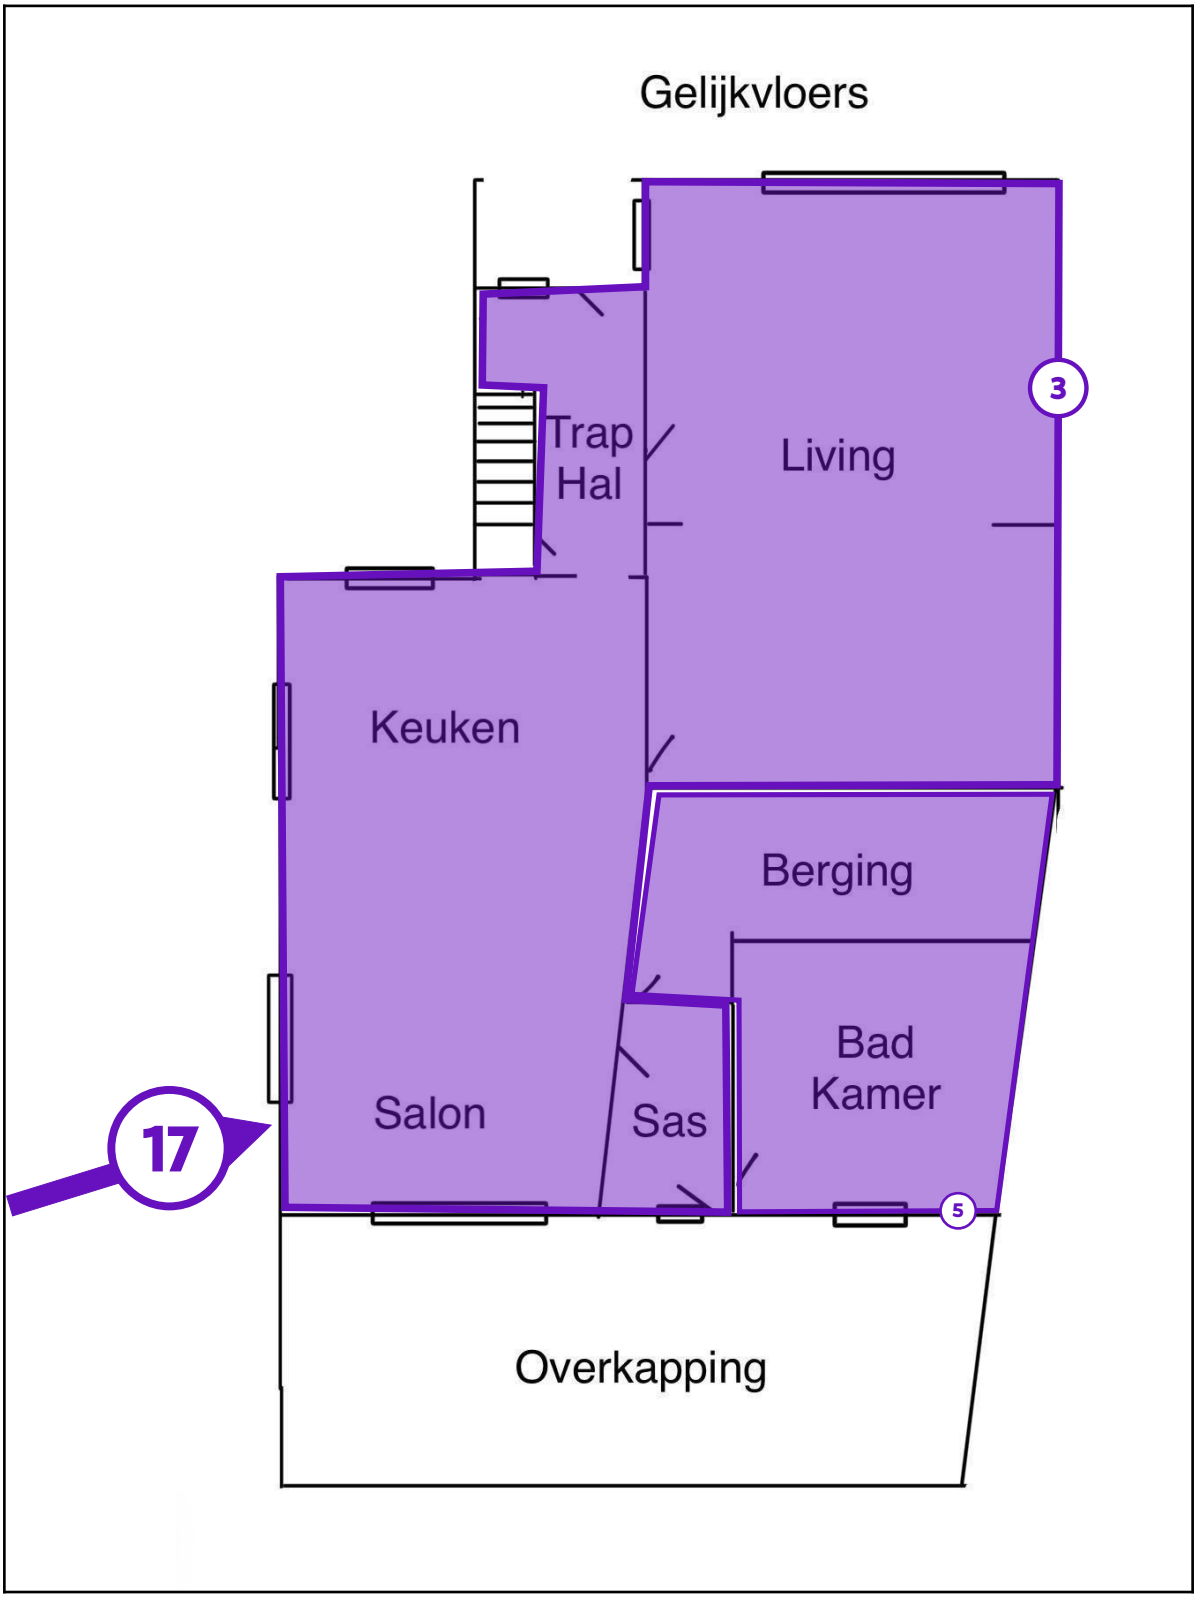
Plan 1.5: Gelijkvloers

3. Vloerbekleding - Niet verdacht	Advies	-
5. Tegellijm onder vloertegels	Advies	-
17. Rookgaskanaal - niet verdacht	Overige ruimte of materiaal	-

De aanwezige vloerbekleding is niet asbestverdacht. De onderliggende laag was echter niet inspecteerbaar zonder destructie tijdens de inspectie. Mogelijk is de onderliggende laag asbestverdacht.

Bestaande uit houten kliklaminaat

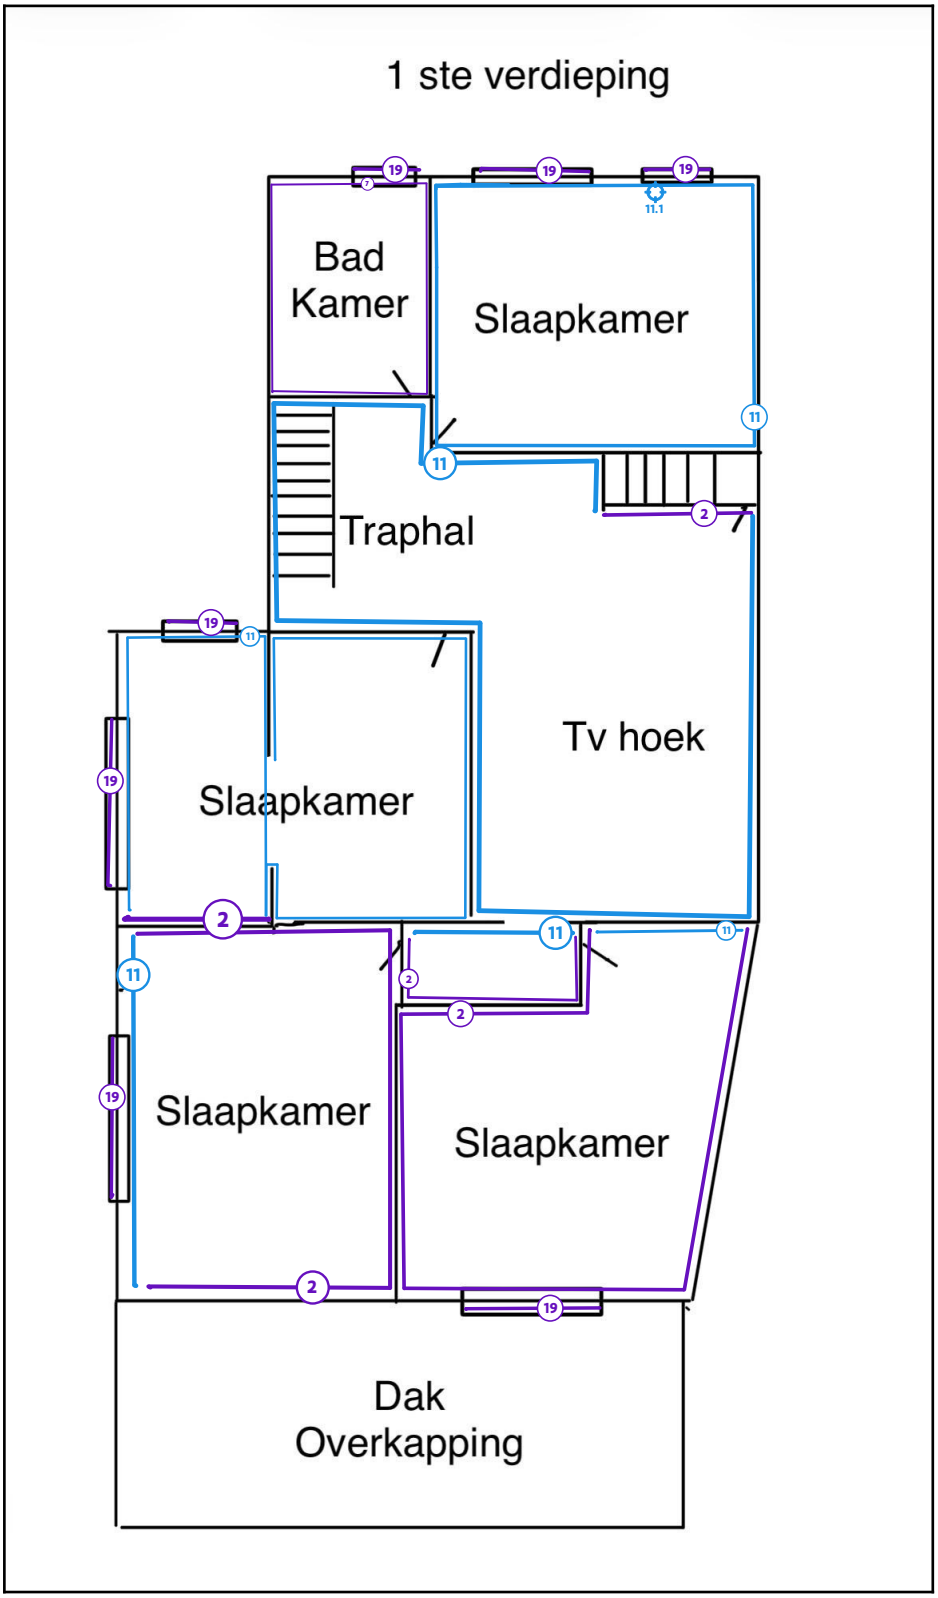
Plan 1.6: 1 ste verdieping

2. Valse wand(en)/voorzetwand(en) - Gipskarton-Pvc-hout	Advies	-
7. Tegellijm achter wandtegels & plinten	Advies	-
11. Pleisterwerk wanden	Geen asbest	-
11.1 Code: M01	Mengmonster	-
19. Afkitting ramen siliconen	Overige ruimte of materiaal	-

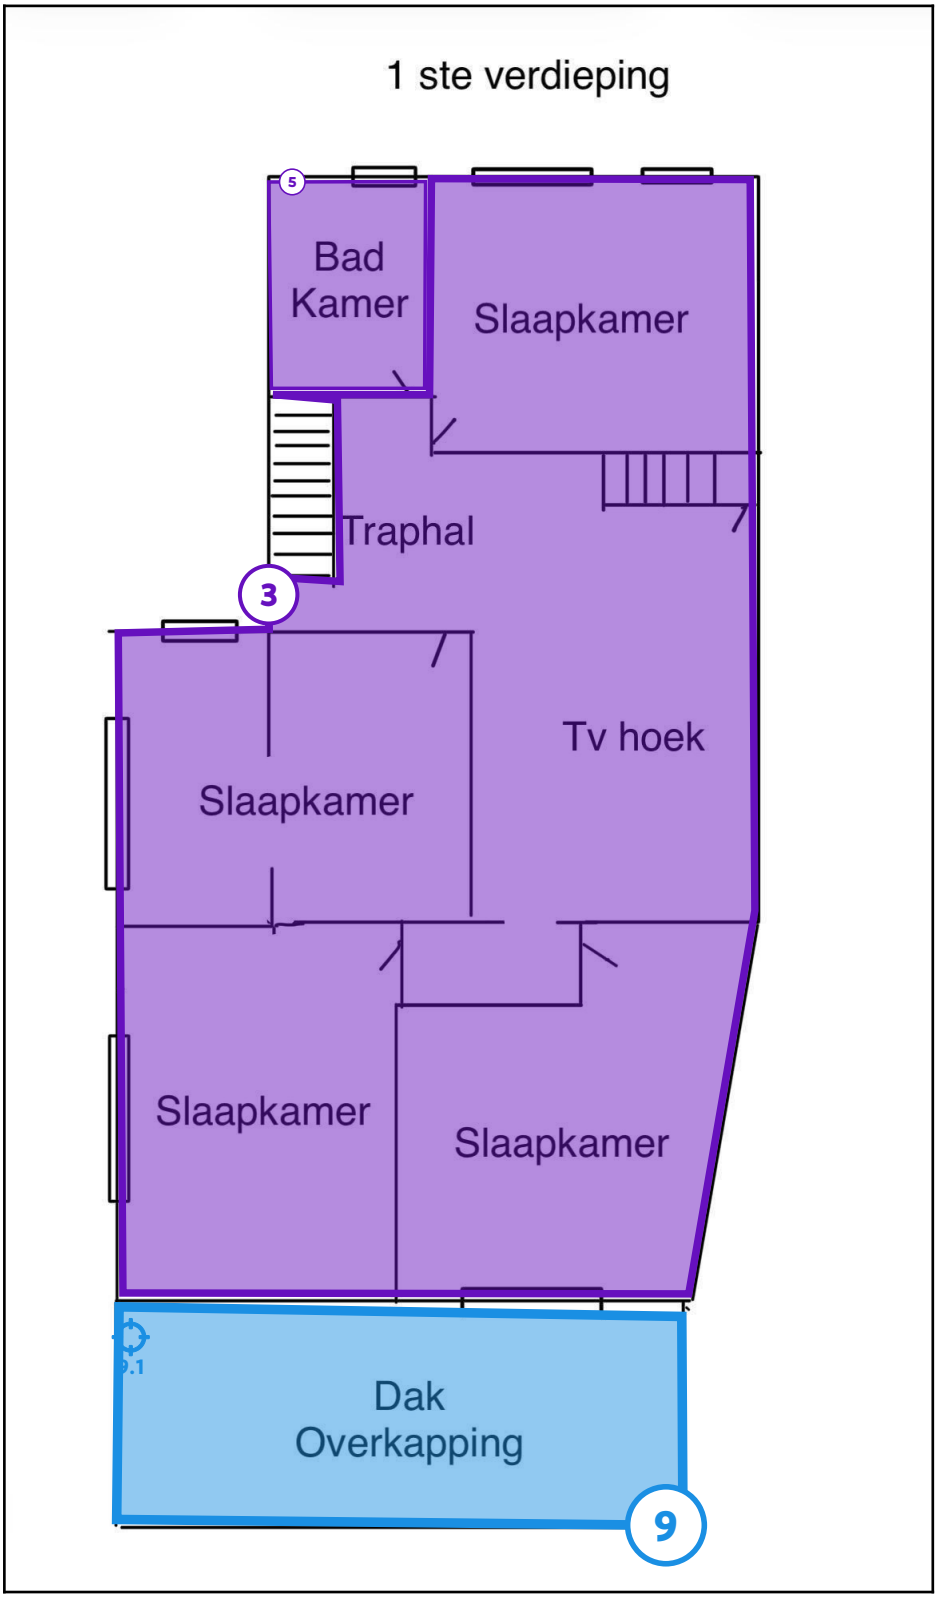
Plan 1.8: 1 ste verdieping

3. Vloerbekleding - Niet verdacht	Advies	-
5. Tegellijm onder vloertegels	Advies	-
9. Dakbedekking overkapping - Roofing	Geen asbest	-
9.1 Code: M04	Puntmonster	-

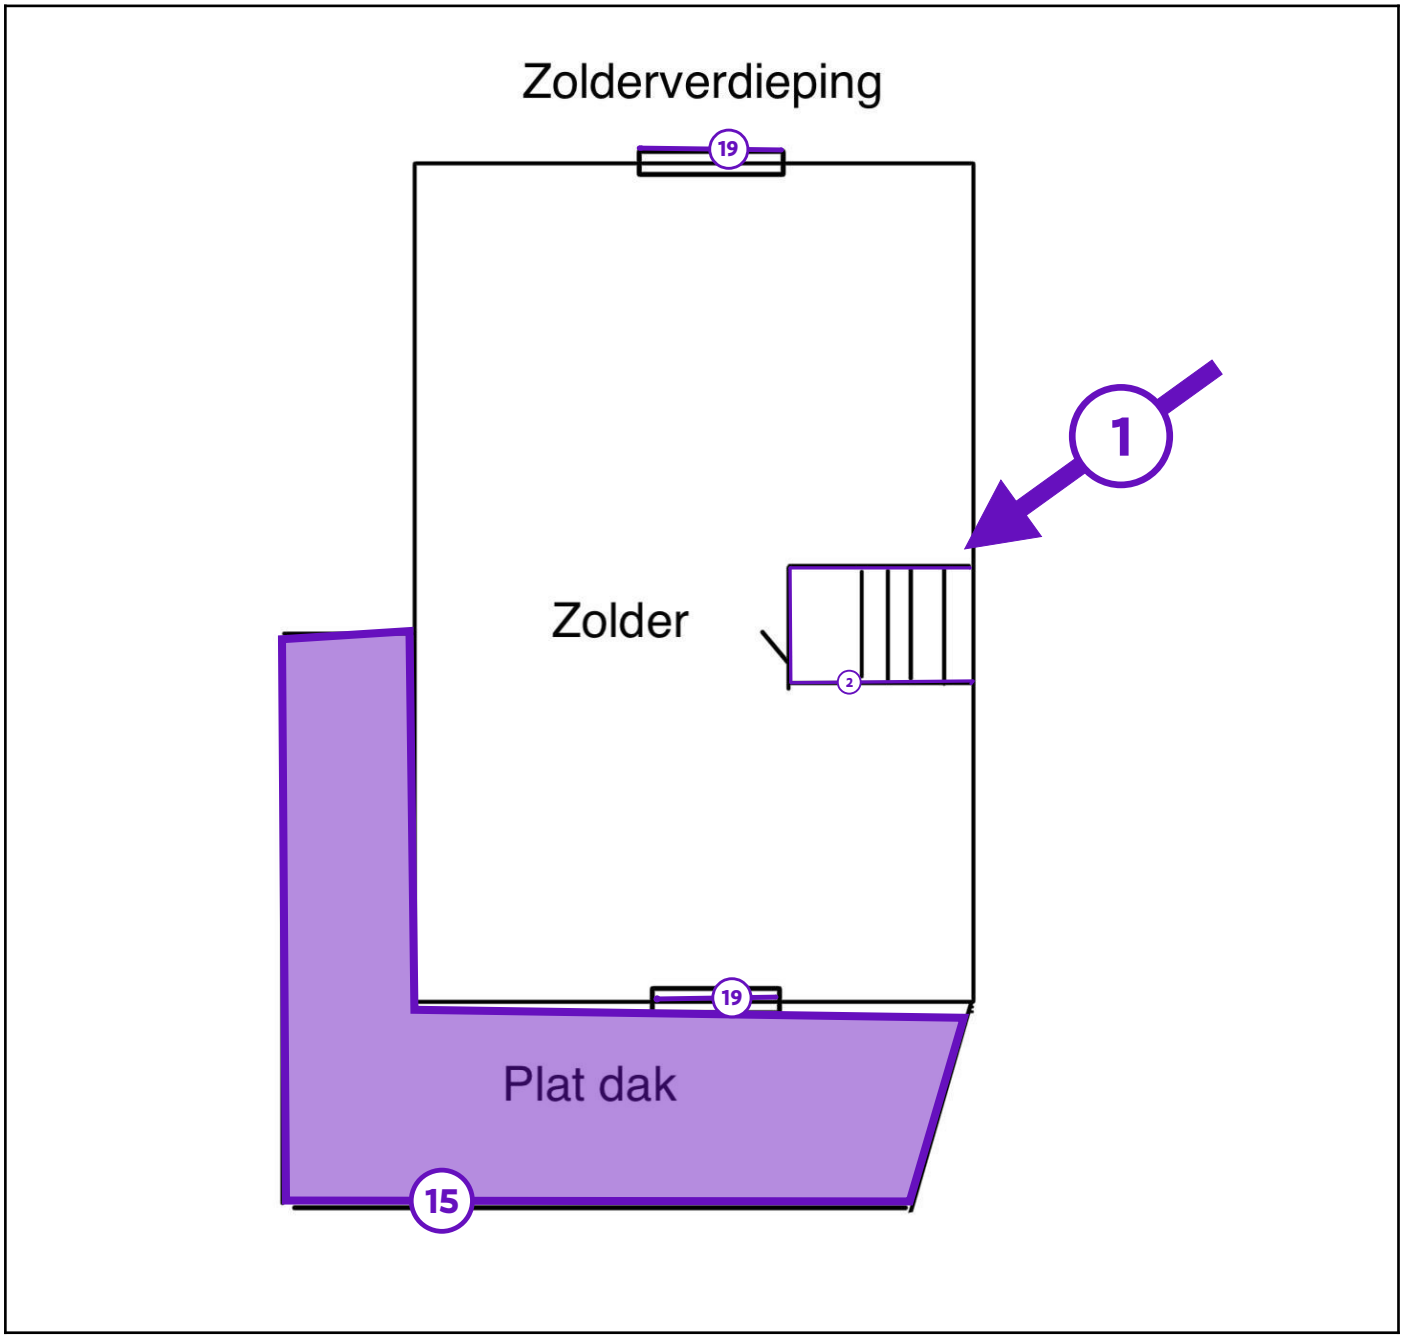
Plan 1.9: Zolderverdieping

Beschrijving	Type	Actie
1. Binnenzijde en bovenzijde van de schouw	Beperking	-
2. Valse wand(en)/voorzetwand(en) - Gipskarton-Pvc-hout	Advies	-
15. Dakbedekking - EPDM	Overige ruimte of materiaal	-

Fiche 1: Binnenzijde en bovenzijde van de schouw

Tijdelijke beperking

Reden: Het te onderzoeken materiaal situeert zich hoger dan 3,50 m te rekenen vanaf een veilige ondergrond

Uitleg van de asbestdeskundige: De binnenzijde van de schouw kon niet geïnspecteerd worden. Ook van buitenaf was inspectie onmogelijk omwille van de hoogte(hoger dan 3.5m). Asbestverdachte toepassingen kunnen aanwezig zijn. Dit betreft een beperking op middellange termijn.

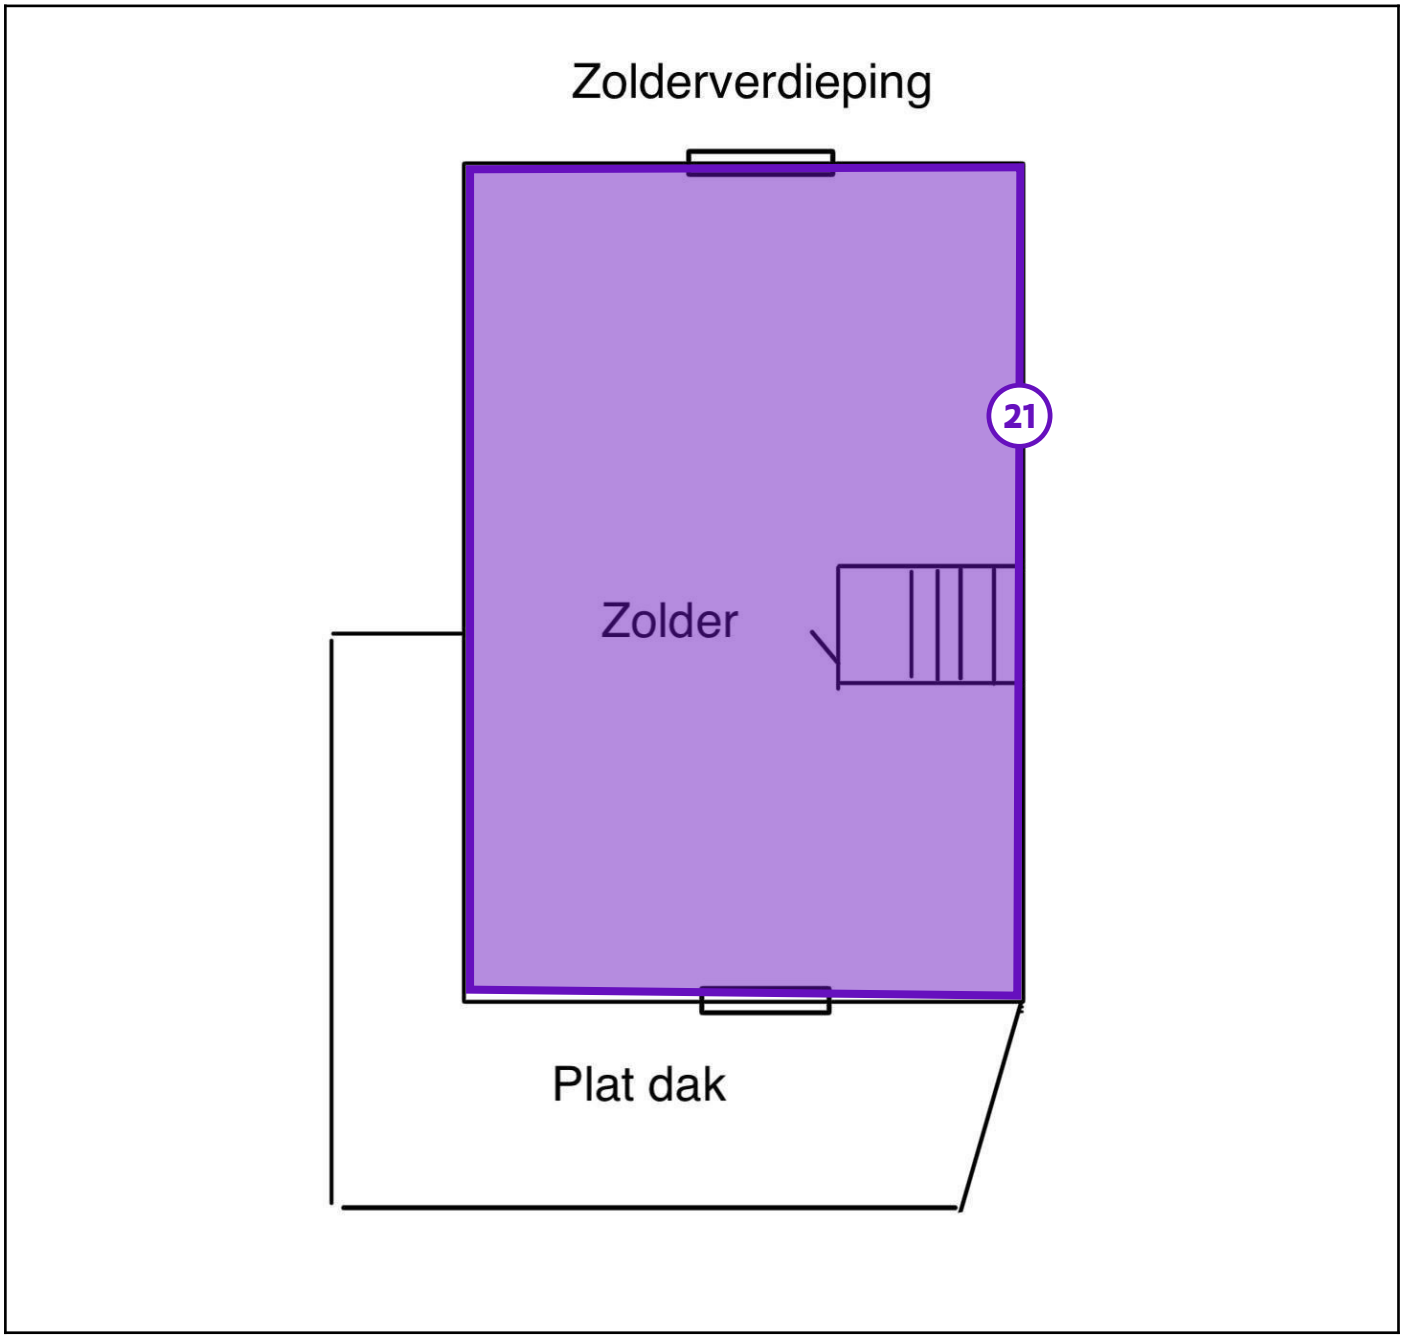
Plan 1.10: Zolderverdieping

Beschrijving	Type	Actie
21. Onderdak-niet aanwezig	Overige ruimte of materiaal	-

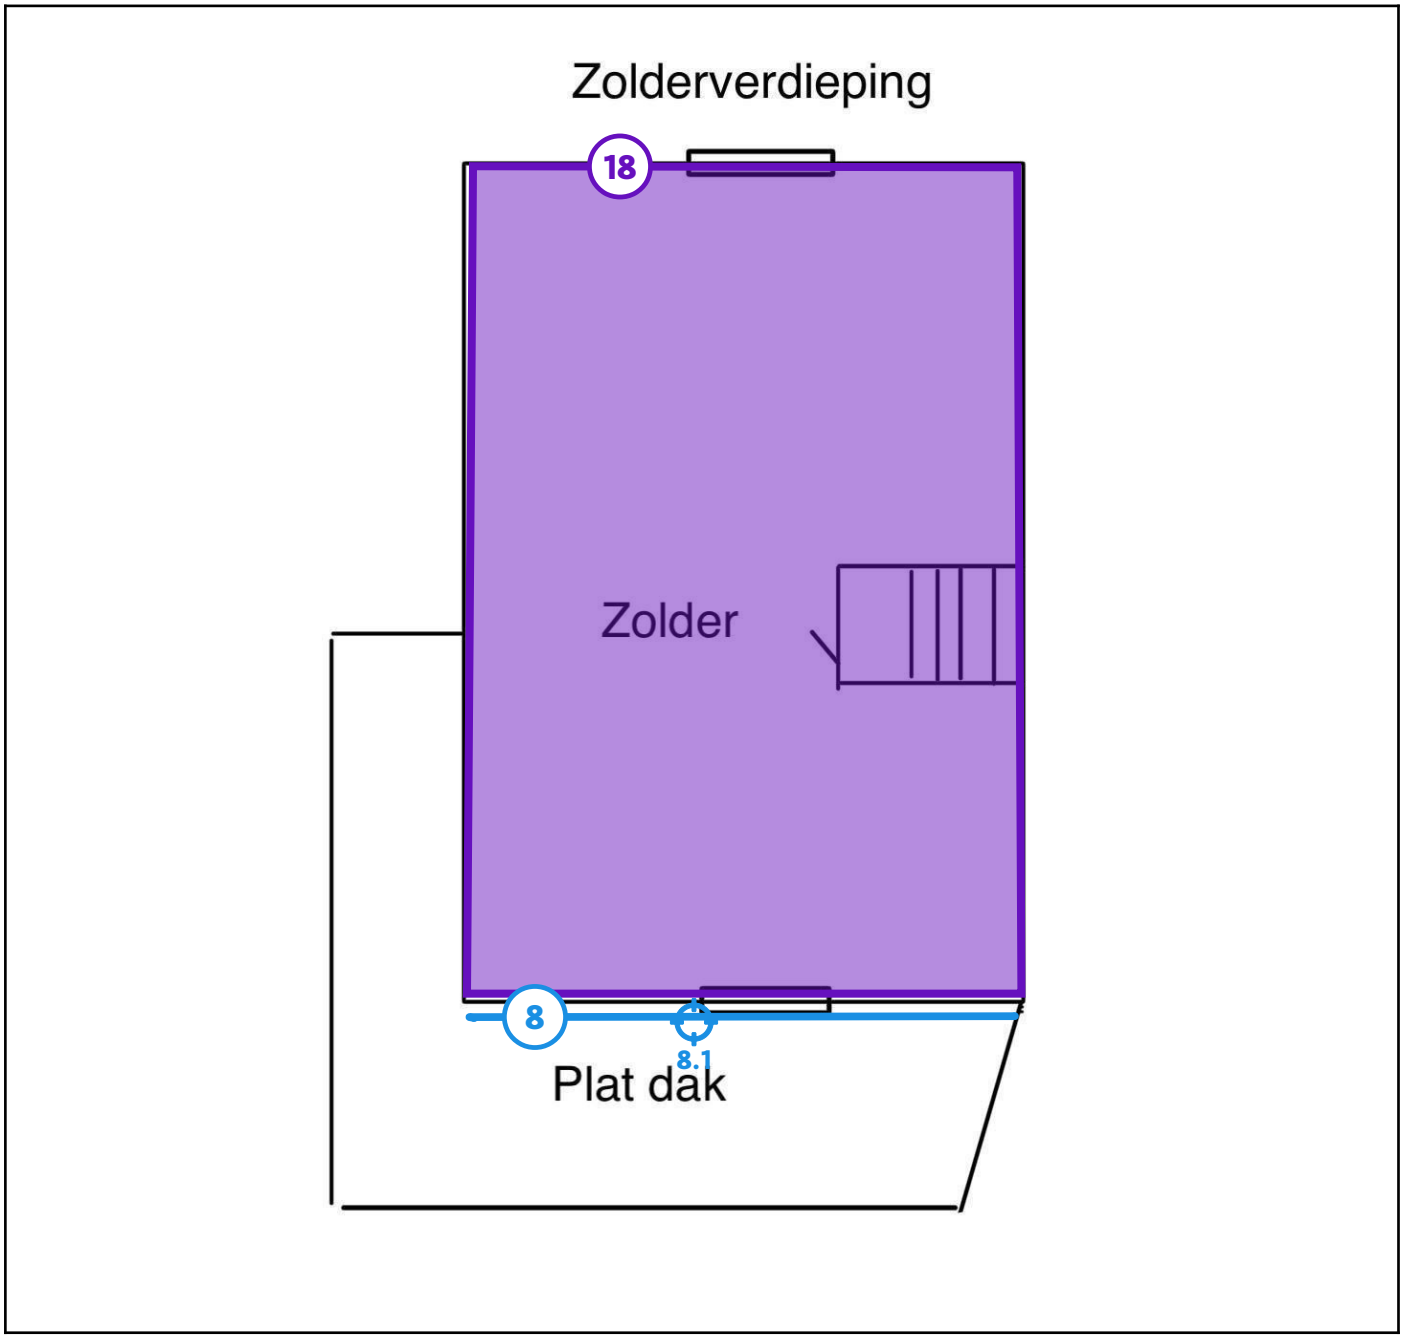
Plan 1.11: Zolderverdieping

Beschrijving	Type	Actie
8. Gevelleien	Geen asbest	-
8.1 Code: M06	Puntmonster	-
18. Dakbedekking - niet verdacht	Overige ruimte of materiaal	-

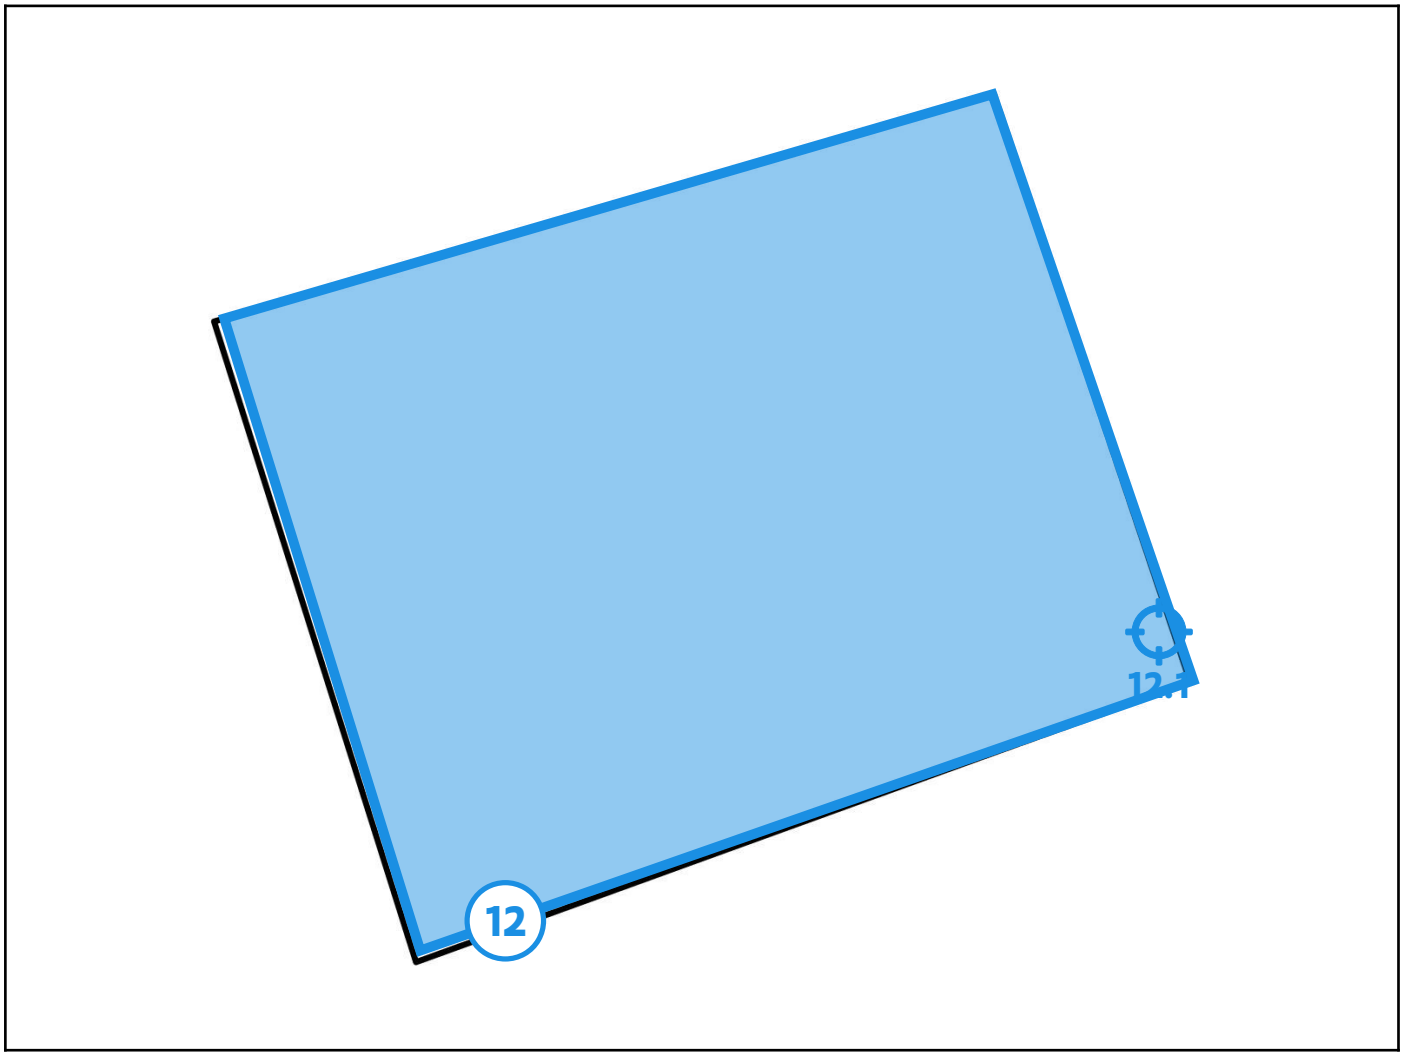
Plan 2.1: Garage plan

Beschrijving	Type	Actie
12. Dakbedekking garage - Roofing	Geen asbest	-
12.1 Code: M05	Puntmonster	-

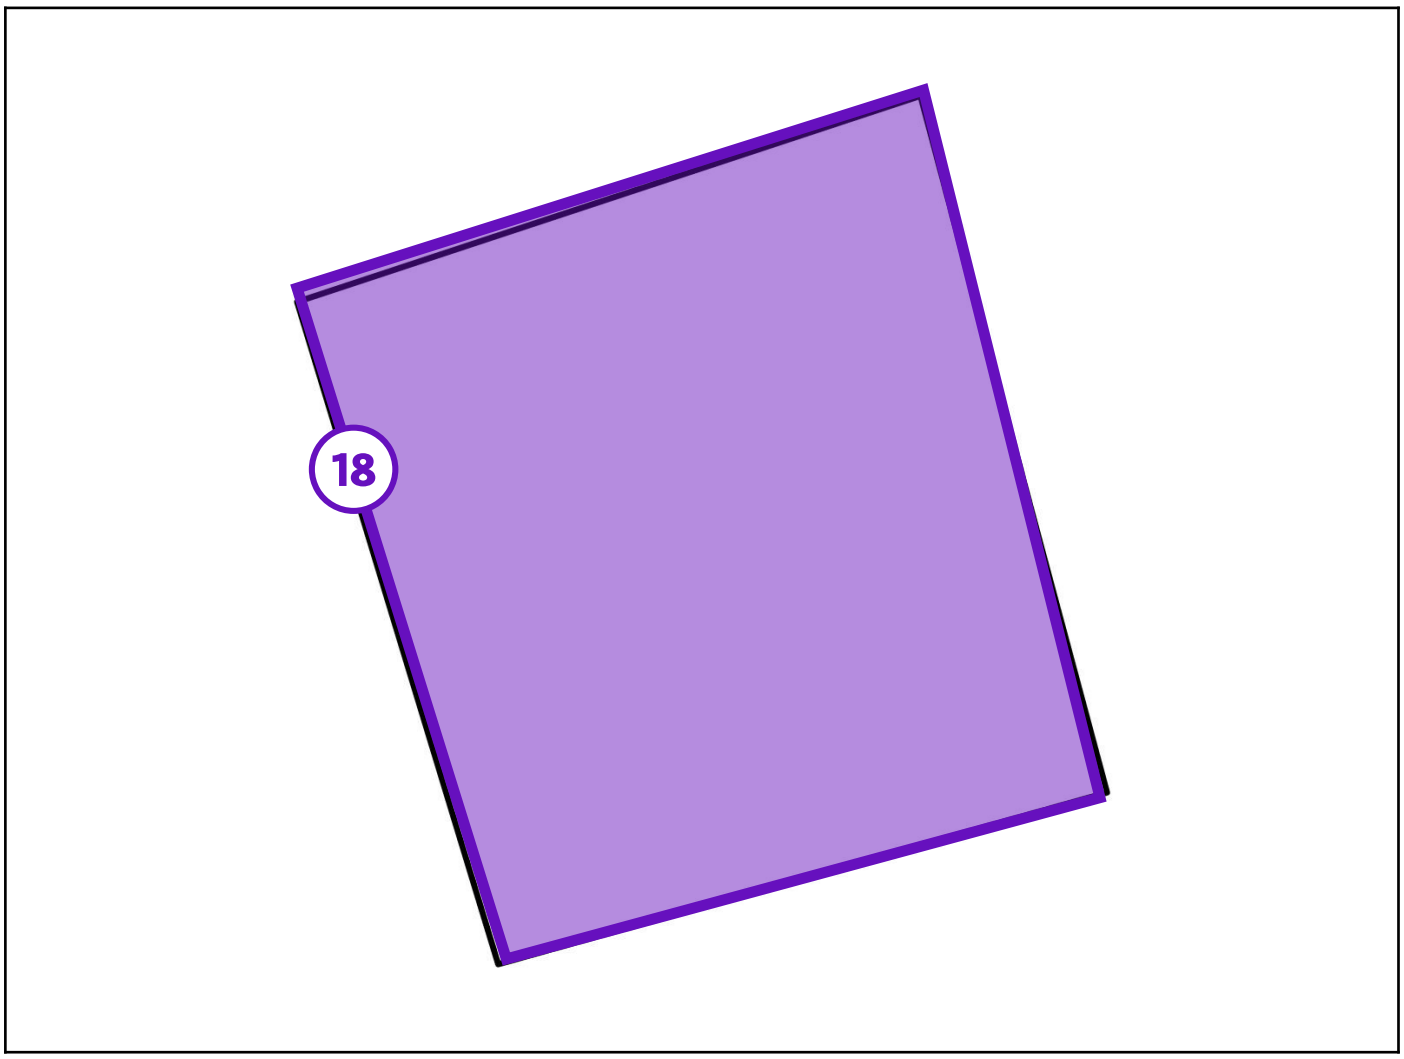
Plan 3.1: Tuinberging plan

Beschrijving	Type	Actie
18. Dakbedekking - niet verdacht	Overige ruimte of materiaal	-

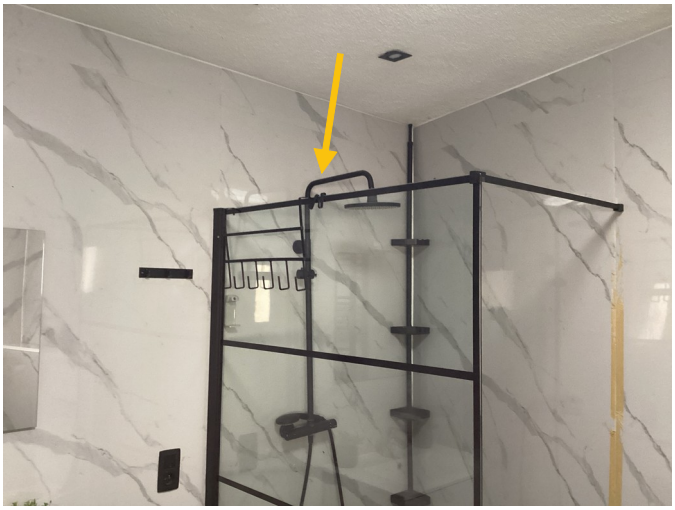
Fiche 7: Tegellijm achter wandtegels & plinten

Informatie over een materiaal dat de asbestdeskundige niet kan waarnemen of vaststellen

Op moment van de inspectie kon niet worden nagegaan of de tegellijm achter de muurtegels/plinten asbestverdacht is. Bij renovatie of verwijdering van de tegels dient het materiaal te worden geanalyseerd voor de werken van start gaan.
