Asbestinventarisattest

Jan Frans Gellyncklaan 287, 2540 Hove

Attestnummer : **20260324-000196.000**
Uitgegeven op : **24.03.2026**
Geldig tot : **24.03.2031**

Niet-asbestveilig

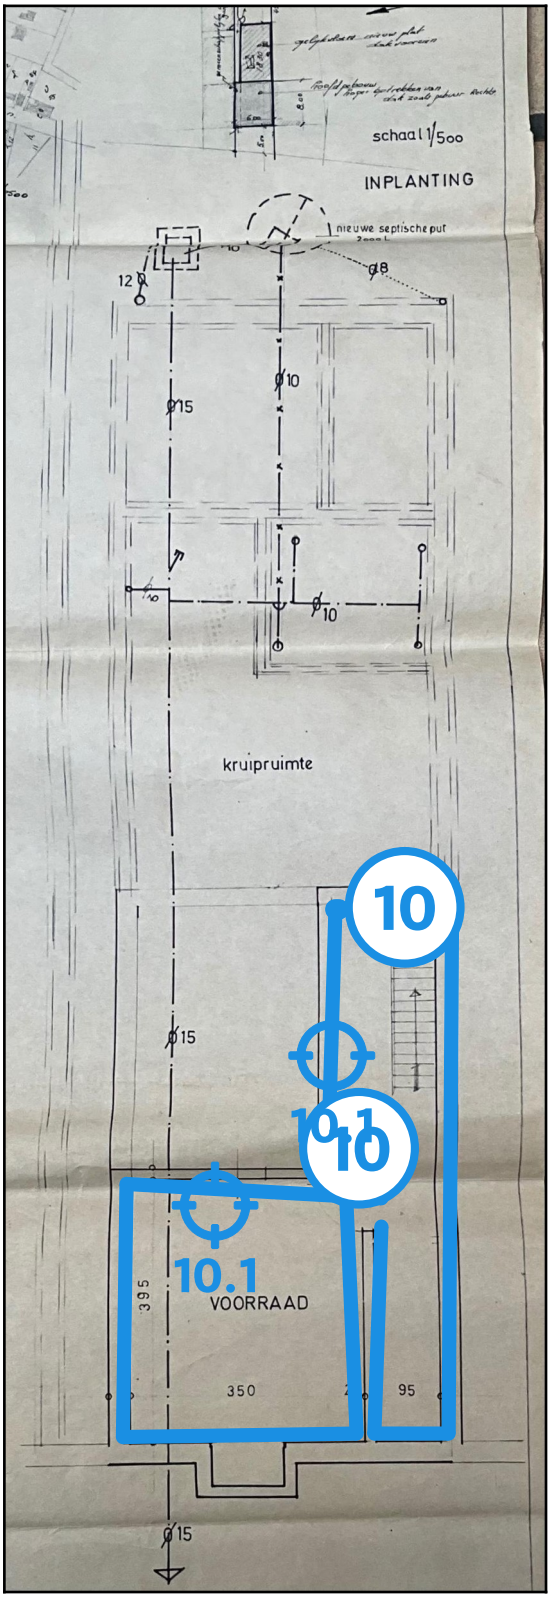
Plan 1.1: Kelder

10. Cementering kelder (met staalname)	Geen asbest	-
10.1 Code: 2	Mengmonster	-

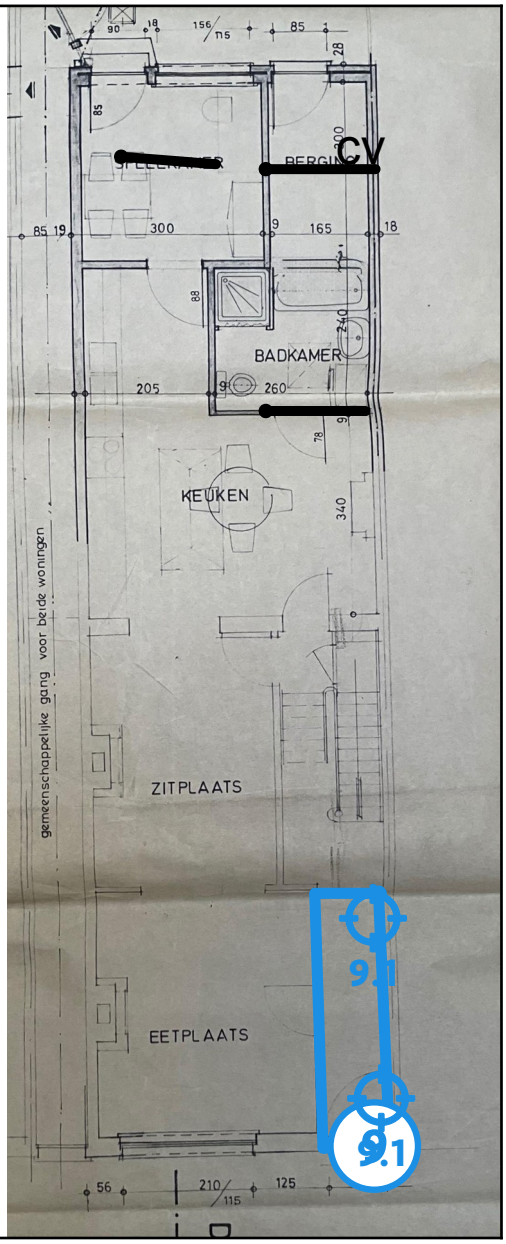
Plan 1.2: Plan glvl

Alle niet aangeduide wanden zijn valse wanden

Beschrijving	Type	Actie
5. Valse wanden	Advies	-
9. Muurpleister	Geen asbest	-
9.1 Code: 1	Mengmonster	-

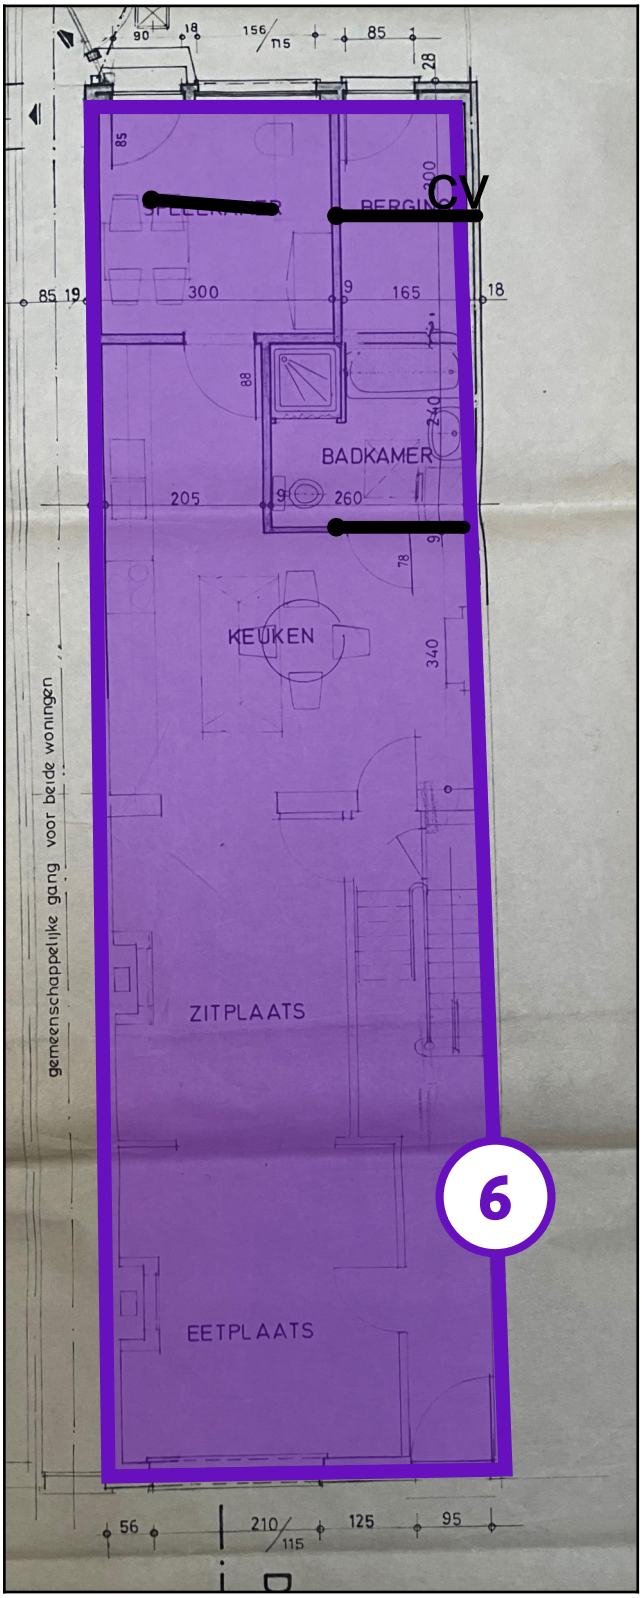
Plan 1.3: Plan glvl

6. Valse plafonds	Advies	-

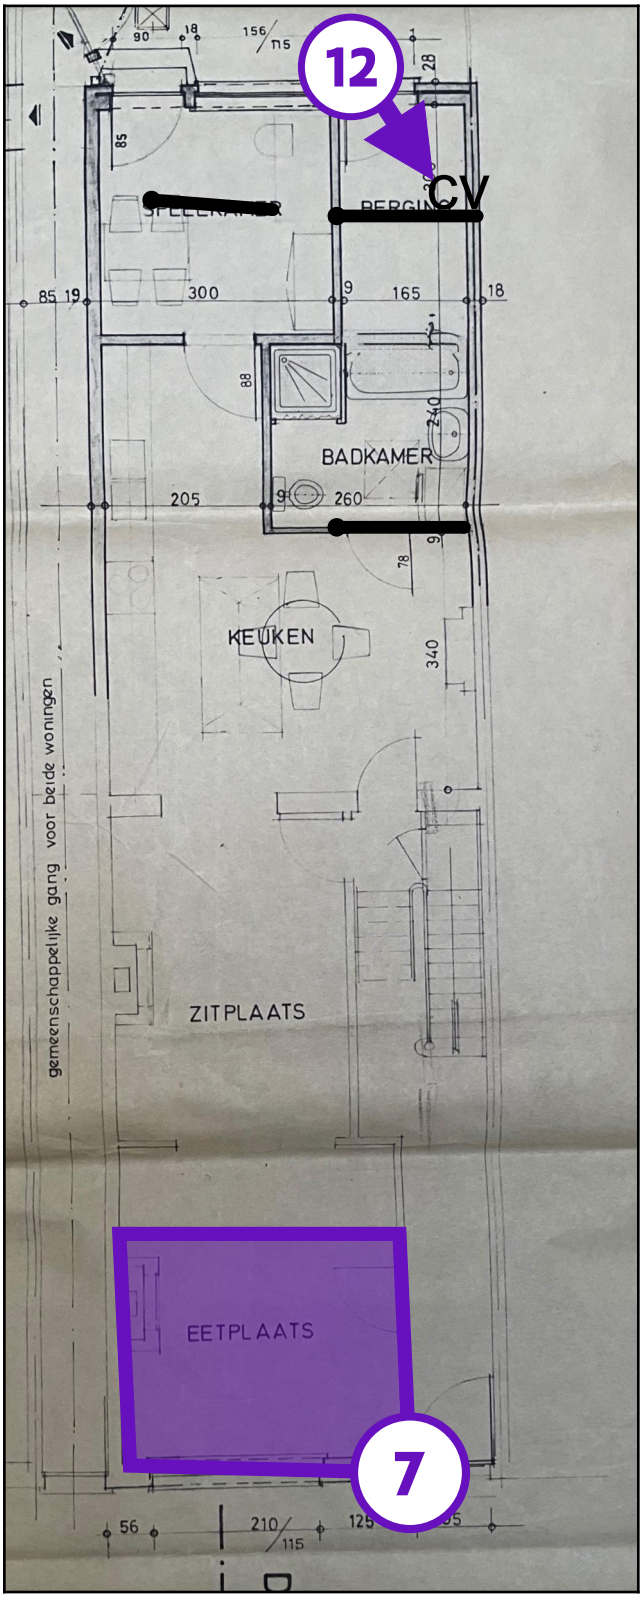
Plan 1.4: Plan glvl

7. Laminaatvloer glvl	Advies	-
12. CV Ketel	Overige ruimte of materiaal	-

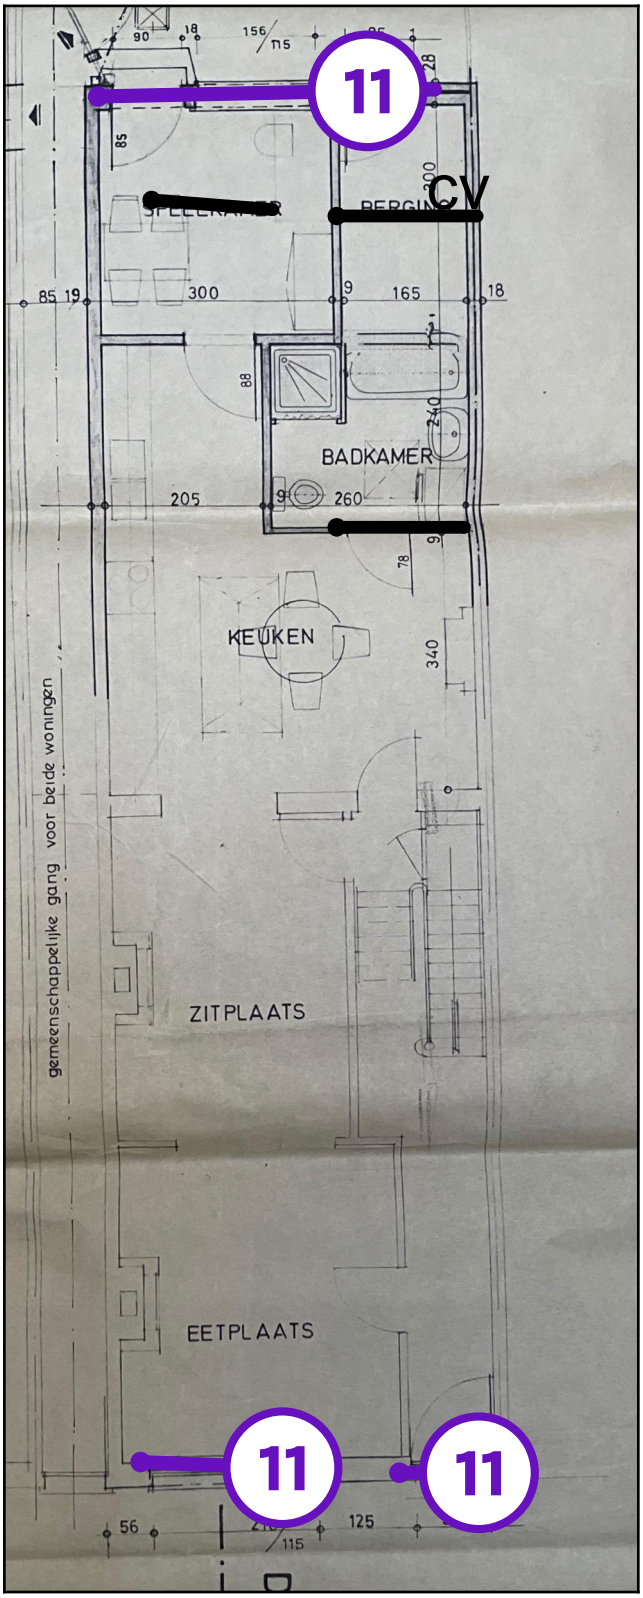
Plan 1.5: Plan glvl

11. Kit niet verdacht (visueel vastgesteld)	Overige ruimte of materiaal	-

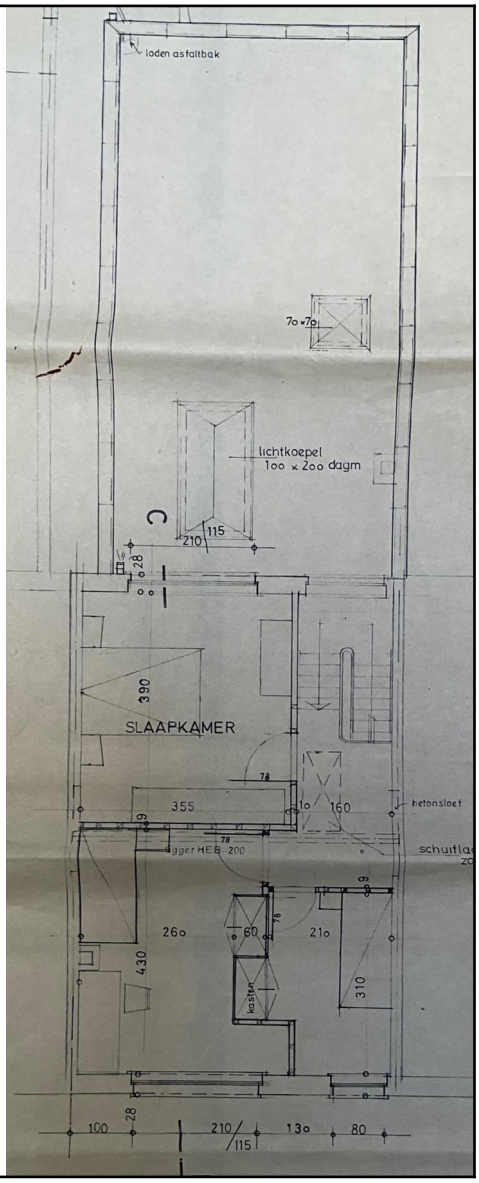
Plan 1.6: Plan V1

Alle wanden zijn valse wanden

Beschrijving	Type	Actie
5. Valse wanden	Advies	-

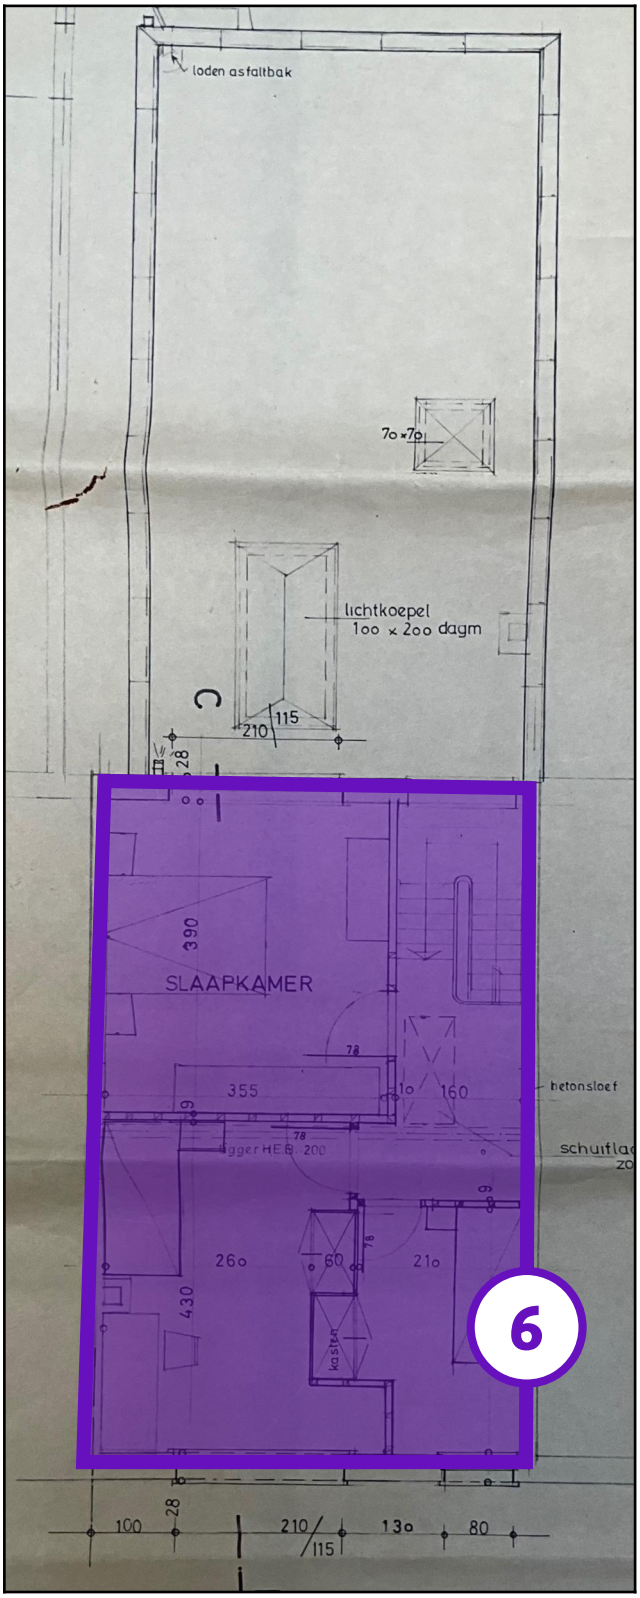
Plan 1.7: Plan V1

6. Valse plafonds	Advies	-

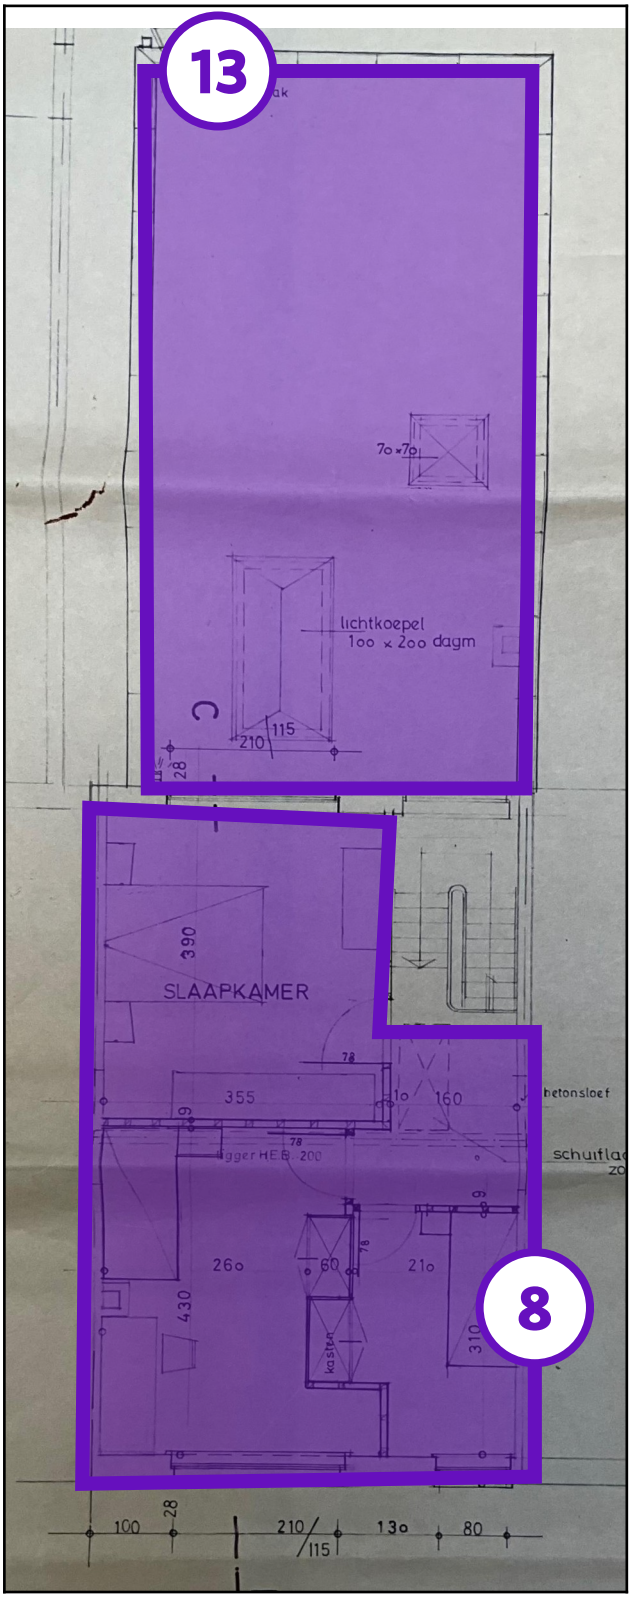
Plan 1.8: Plan V1

8. Laminaatvloer verdiepingen	Advies	-
13. Roofing plat dak (niet verdacht - factuurbewijs)	Overige ruimte of materiaal	-

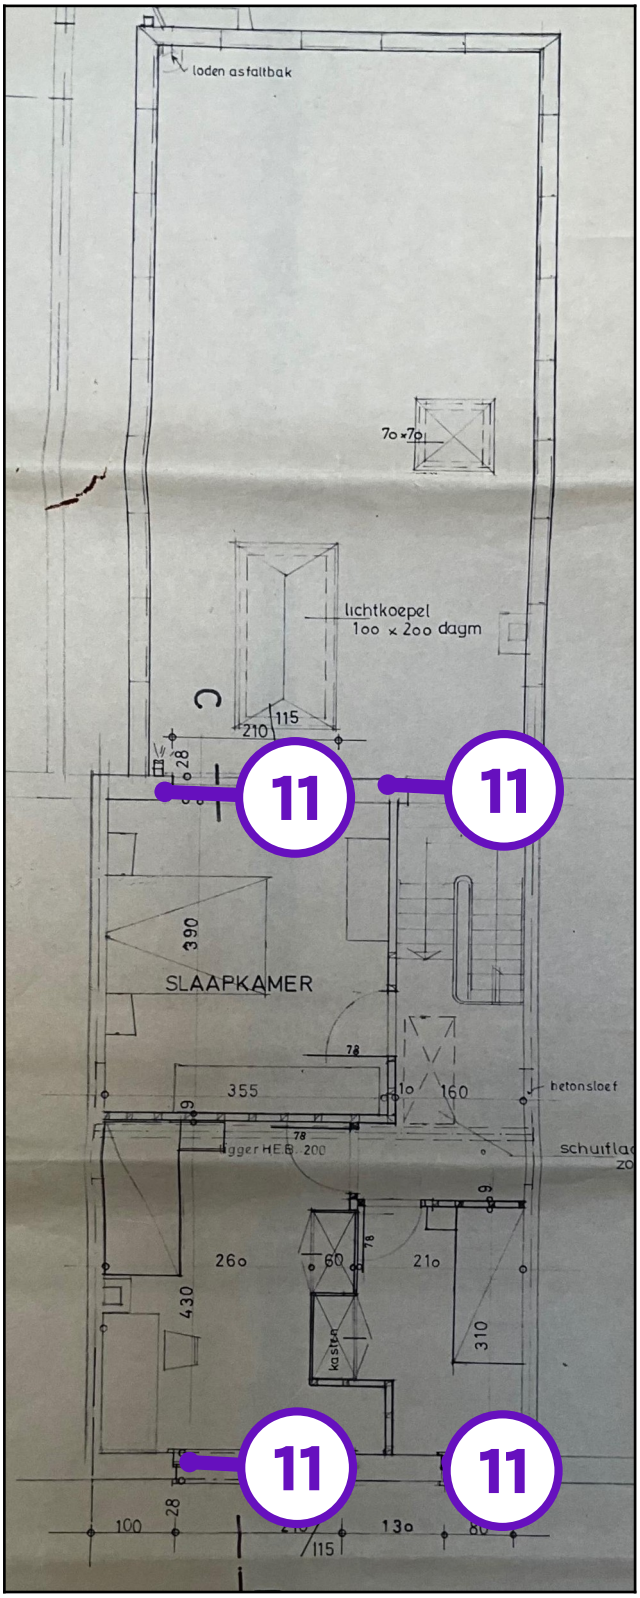
Plan 1.9: Plan V1

11. Kit niet verdacht (visueel vastgesteld)	Overige ruimte of materiaal	-

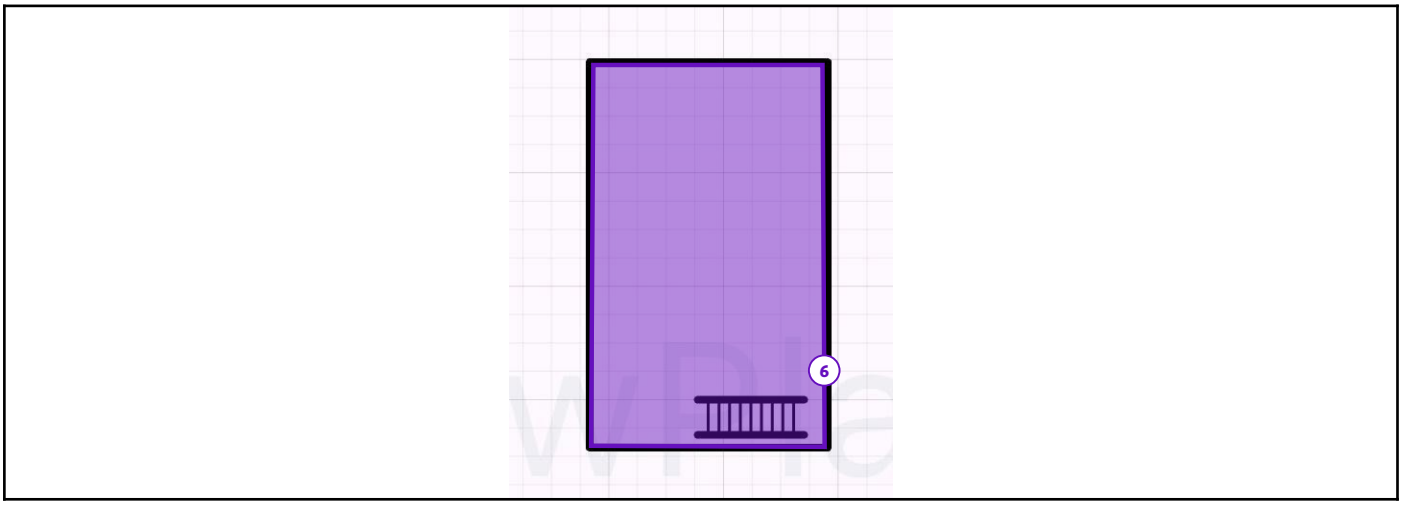
Plan 1.10: Zolder

Beschrijving	Type	Actie
6. Valse plafonds	Advies	-

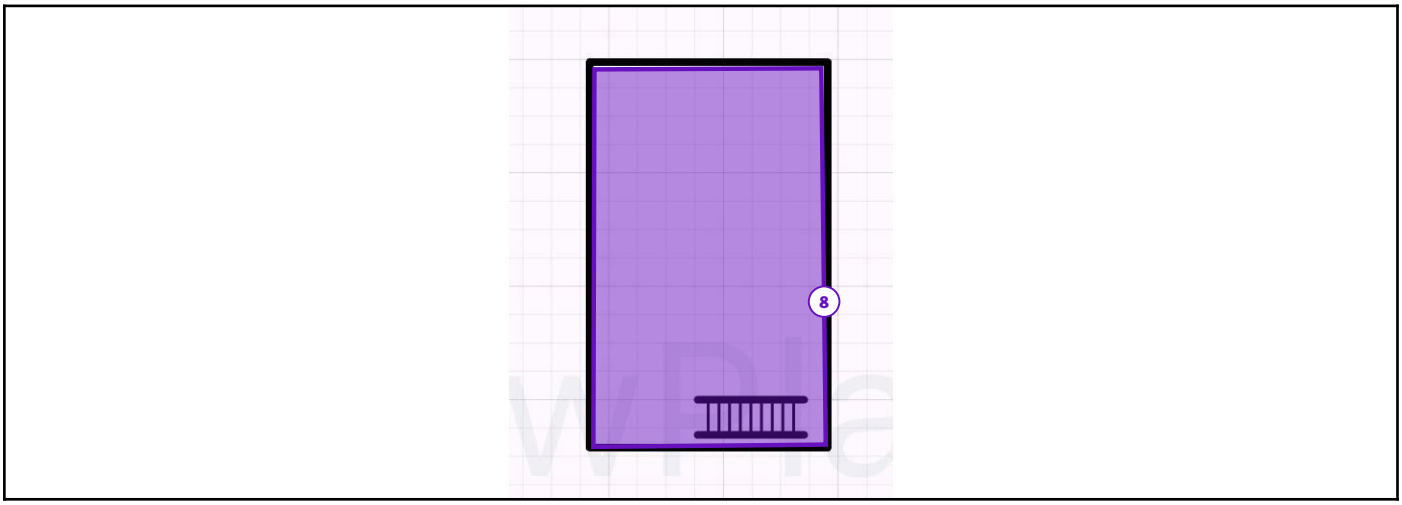
Plan 1.11: Zolder

Beschrijving	Type	Actie
8. Laminaatvloer verdiepingen	Advies	-

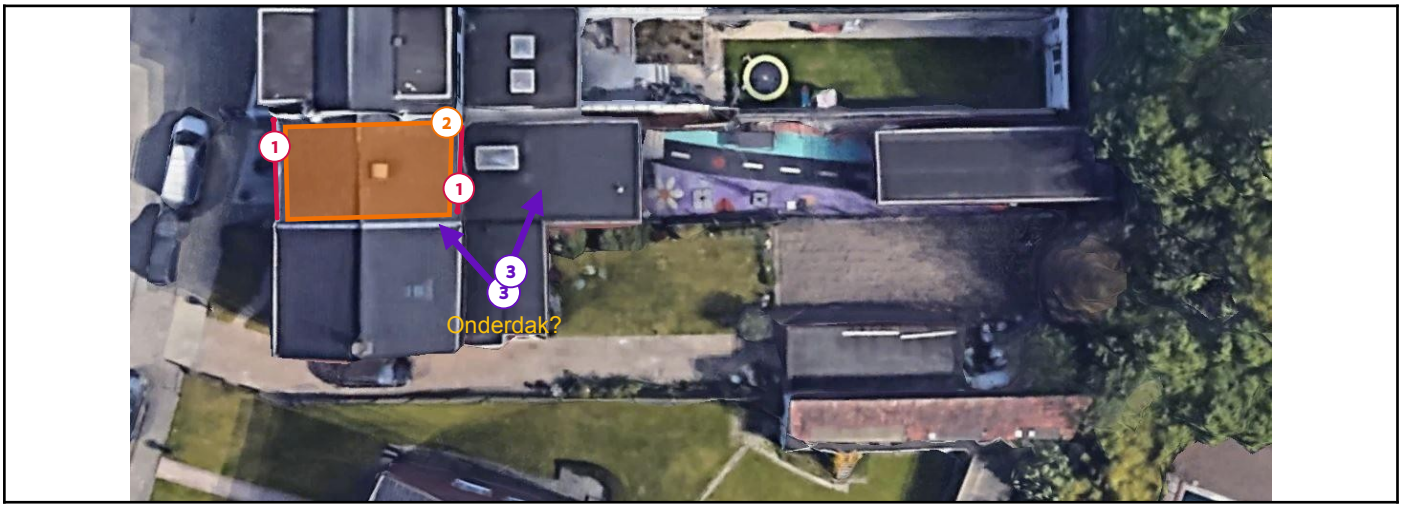
Plan 1.12: Plan bovenaanzicht

Beschrijving	Type	Actie
1. Slib/sediment dakgoot	Asbestmateriaal	Dringend verwijderen
2. Dakleien (visueel vastgesteld)	Asbestmateriaal	Verwijderen
3. Onderdak: niet vast te stellen	Beperking	-

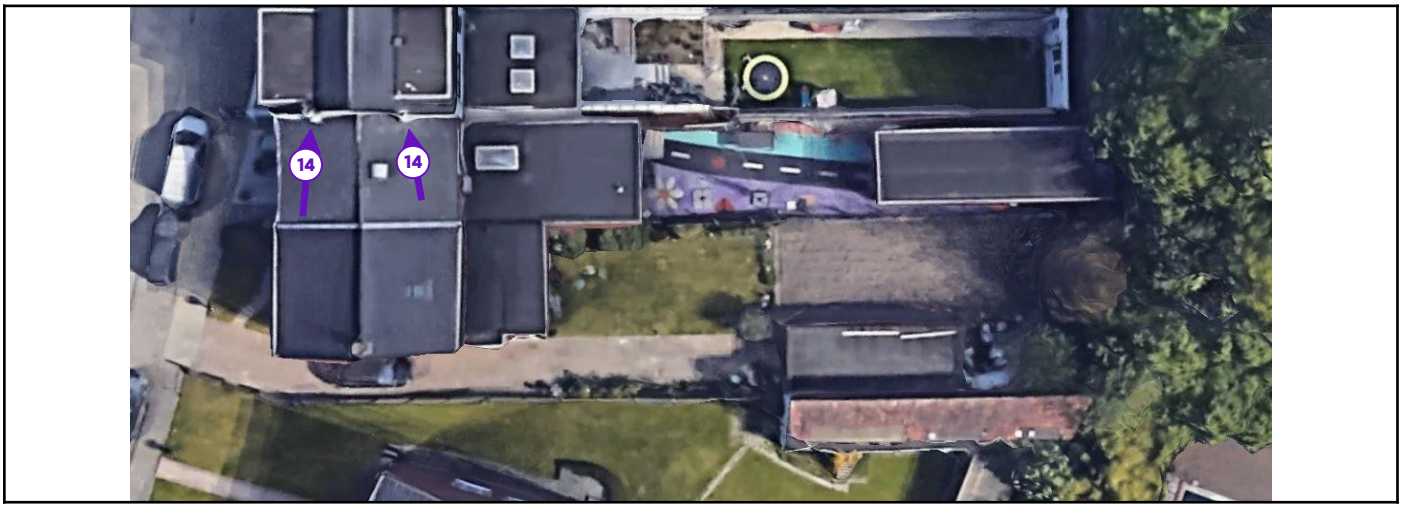
Plan 1.13: Plan bovenaanzicht

Beschrijving	Type	Actie
14. Schouwen (niet meer in gebruik)	Overige ruimte of materiaal	-

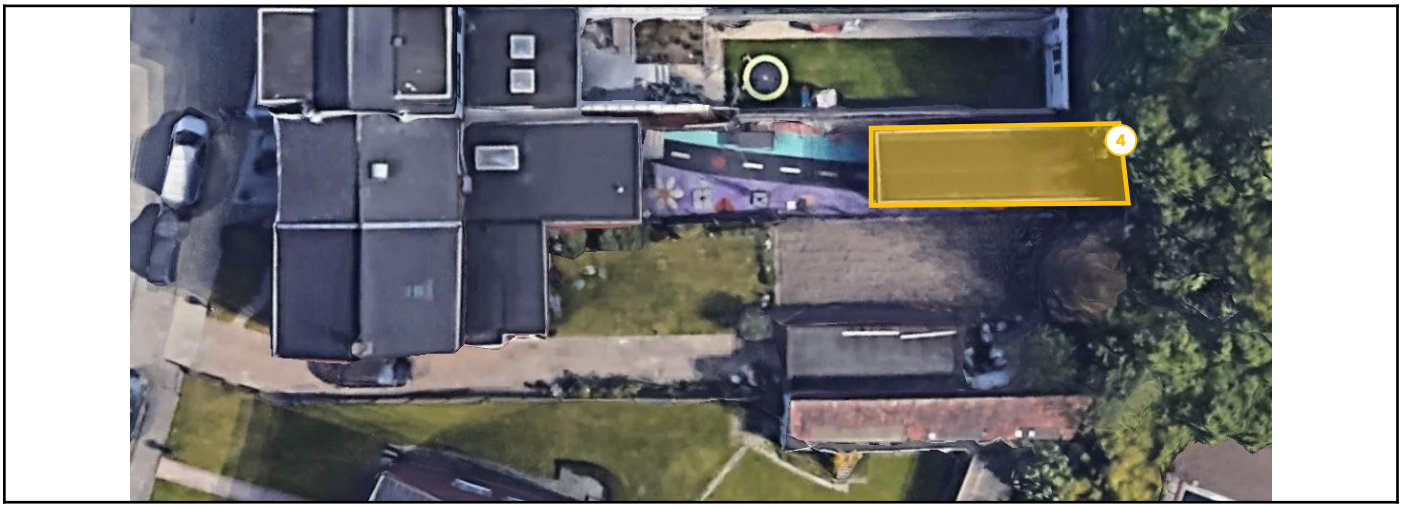
Plan 2.1: Plan bovenaanzicht

Beschrijving	Type	Actie
4. Bijgebouw	Uitsluiting	-

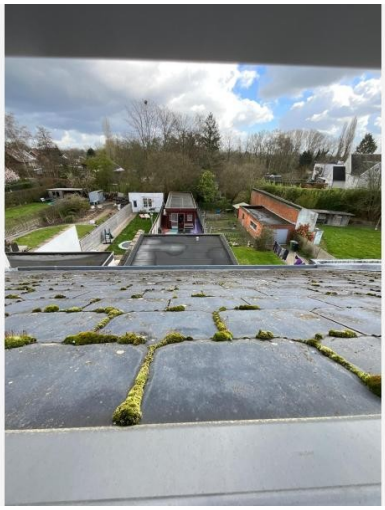
Fiche 1: Slib/sediment dakgoot

Asbestmateriaal - afvalstof

Het asbestmateriaal valt onder de mijlpaal van 2040.

Dringend verwijderen

Beschrijving	Slib/sediment dakgoot
Type afvalstof	Betreft resten (contaminatie) van verwering of beschadiging
Type resten (contaminatie)	• Stof, deeltjes < 4 mm, flinters, gruis (los, opliggend)
Besmette materialen	• Sediment (dakgoot, afvoerbuis, regenwaterput, ...)
Bron van de resten	Bron van de resten is niet meer aanwezig
Omgeving	Buiten
Primaire drager	Infrastructuur hemelwater (opvang en afvoer)
Gebondenheid resten	Niet hecht
Hoeveelheid (gewicht - aantal)	• 2,00 kg - 1 stuk
Totaal gewicht	2,00 kg
Eenvoudig bereikbaar	Ja
Identificatiemethode	De asbestdeskundige beoordeelt het materiaal als asbestverdacht en dus asbesthoudend, en dit zonder monstername.
Opmerking	De vermelde oppervlaktes, diktes, gewichten en volumes betreffen een beredeneerde raming. Er worden geen rechten verleend aan deze oppervlaktes/diktes/volumes. Hemelwater dat afspoelt van asbestcement daken of gevels kan asbestdeeltjes bevatten.

- Verwijder het asbestafval.
- Voer bijkomende staalname(s) uit.

- Eenvoudige handelingen: mag via doe-het-zelf of door werknemer(s) met opleidingsattest eenvoudige handelingen
  Reinig de dakgoten om asbesthoudend sediment of slib te verwijderen.

Voor verwijdering het slib extra bevochtigen of fixeren om stof te voorkomen , niet breken om stof te beperken .

Schep het mos in dubbel plastic zak , sluit dit luchtdicht af , en breng dit naar een erkend verwerker . Slib behoort tot niet hechtgebonden afval.

Reinig de dakgoot en het gebruikt materiaal met overvloedig water.

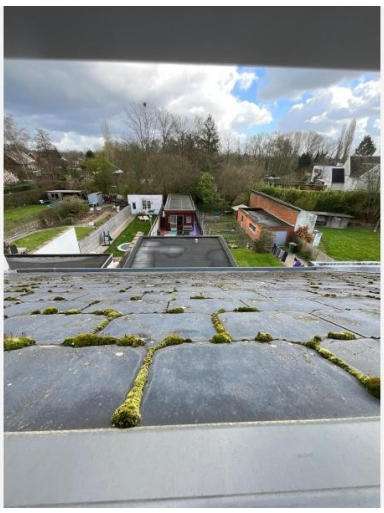
Fiche 2: Dakleien (visueel vastgesteld)

Asbestmateriaal

Het asbestmateriaal valt onder de mijlpaal van 2034.

Verwijderen

Eindbeoordeling materiaalrisico	Verhoogd materiaalrisico en/of verhoogde kans op vezelvrijgave

Gebondenheid	Categorie 1: hechtgebonden in oorsprong
Asbestsoort (vezeltype)	Crocidoliet aanwezig
Asbestconcentratie	Laag (< 50%)
Afschermingsgraad van het gehele materiaal	Geheel of deels vrij aan de buitenlucht, maar geen contact met binnenlucht
Toestand van het materiaal	Matig beschadigd, matig verweerd

Beschrijving	Dakleien (visueel vastgesteld)
Omgeving	Buiten
Primaire drager	Schuin dak
Asbestmateriaal	Dak- en gevelbekleding - Lei, shingle
Bindmiddel van asbestmateriaal	Cement
Gebondenheid op basis van bindmiddel	Hecht
Hoeveelheid (oppervlakte - aantal)	• 100,00 m^2 - 1 stuk
Totale oppervlakte	100,00 m^2
Eenvoudig bereikbaar	Ja
Bevestigingswijze	• Geklemd • Genageld, geniet
Identificatiemethode	De asbestdeskundige beoordeelt het materiaal als asbesthoudend, en dit zonder monstername.
Destructieve handeling voor identificatie	Nee
Opmerking	De leien zijn visueel en volgens expertise als asbestverdacht beschouwd. De vermelde oppervlaktes, diktes en volumes betreffen een beredeneerde schatting. Er worden geen rechten verleend aan deze oppervlaktes/diktes/volumes. Ook op het officieel plan staat beschreven dat het om eterniten leien gaat (rond 1978).

- Verwijder dit asbestmateriaal zo snel mogelijk. Volg de toestand goed op.
- Hemelwater dat afspoelt van asbestcement daken of gevels kan asbestdeeltjes bevatten. Gebruik het enkel voor gesloten circuits (bv. spoelen toiletten). Reinig na het vervangen van het dak of de gevel de dakgoten en regenwaterput of -ton om asbesthoudend sediment of slib te verwijderen
- Voer bijkomende staalname(s) uit.

- Eenvoudige handelingen: mag via doe-het-zelf of door werknemer(s) met opleidingsattest eenvoudige handelingen
  EH via doe-het zelf.

Standaard dragen van de nodige wegwerp beschermingsmiddelen FFP 3 masker, handschoenen en tyvec CAT III type 5-6, afwasbaar schoeisel Indien mogelijk de ondervloer afdekken, leien voorzichtig verwijderen, extra fixeren, niet breken, niet gooien, onmiddellijk verpakken of voorzichtig in container met asbest bag plaatsen. Voldoende benevelen/bevochtigen tijdens de duur van de werken. Gebruik geen stortkokers. Voor hechtgebonden toepassingen: Bij verwijdering door doe-het-zelf moet men dit afval dubbel en luchtdicht verpakt aandienen bij het gemeentelijk recyclagepark. Men raadpleegt best op voorhand de voorwaarden

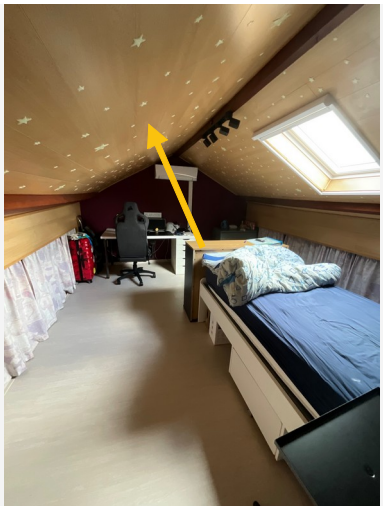
Fiche 3: Onderdak: niet vast te stellen

Tijdelijke beperking

Reden: Het onderzoek kan niet uitgevoerd worden binnen de bepalingen van de Welzijnswet

Uitleg van de asbestdeskundige: Aanwezigheid onderdak kon niet vastgesteld worden: isolatieplaten aan de binnenkant / niet duidelijk adv opheffen dakpan, geen mogelijkheid om op een veilige manier een dakpan te tillen.

Bij werken kan een stelling /hoge ladder geplaatst worden om veilig te inspecteren .(om vb meerdere dakpannen tillen) of door een destructief onderzoek via de binnenkant.

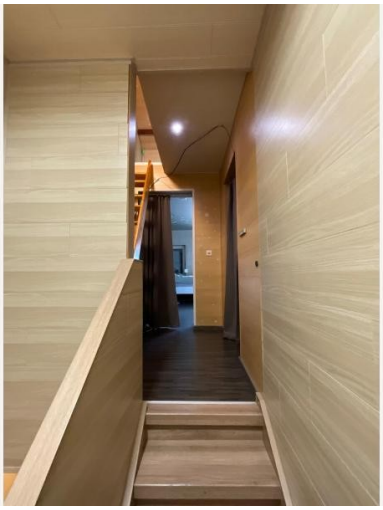
Fiche 5: Valse wanden

De meeste binnenwanden zijn afgewerkt met valse wanden. Het is niet duidelijk of er pleisterwerk of asbest toepassingen aanwezig zijn achter/op deze valse wanden, het is aangewezen om bijkomend onderzoek uit te voeren bij werken.

Zonder destructieve handeling is het niet mogelijk om na te gaan of er asbesthoudende materialen aanwezig zijn achter de wand afwerking. Als bij sloop of renovatie blijkt dat er achter deze wanden nog pleisterwerk of asbest verdachte toepassingen aanwezig zijn, moet dit bemonsterd worden.

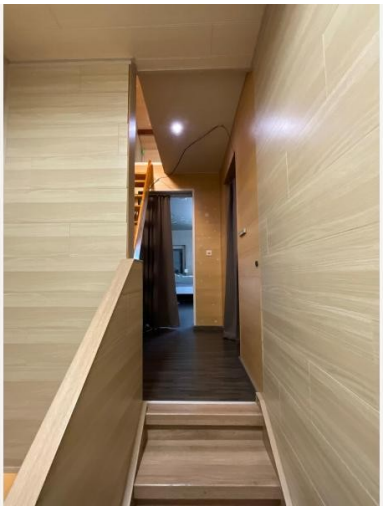
Fiche 6: Valse plafonds

Plafonds zijn afgewerkt met valse plafonds in plaatmateriaal. Het is niet duidelijk of er pleisterwerk of ander verdacht asbestmateriaal aanwezig is achter / op deze valse plafonds, het is aangewezen om bijkomend onderzoek uit te voeren bij werken. Zonder destructieve handeling is het niet mogelijk om na te gaan of er asbesthoudende materialen aanwezig zijn achter de plafond afwerking. Als bij sloop of renovatie blijkt dat er achter deze plafonds nog pleisterwerk of asbest verdachte toepassingen aanwezig zijn, moet dit bemonsterd worden.

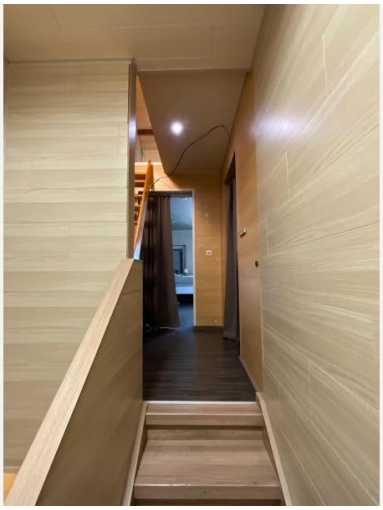
Fiche 8: Laminaatvloer verdiepingen

De laminaatvloer is niet asbestverdacht, het is niet gekend wat er zich onder bevindt, bij vloerwerken extra controle aangewezen.

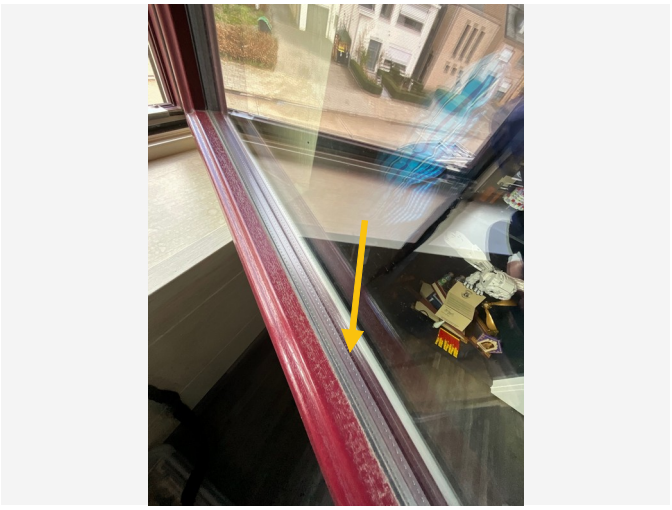
Beschrijving	Notitie	Terug te vinden op plannen
Fiche 11: Kit niet verdacht (visueel vastgesteld)	De gebruikte siliconen kit is niet asbestverdacht	Plan 1.5: Plan glvl Plan 1.9: Plan V1
Fiche 12: CV Ketel	Volgens het bijgevoegd reinigingsattest betreft dit een ketel met bouwjaar 2012.	Plan 1.4: Plan glvl
Fiche 13: Roofing plat dak (niet verdacht - factuurbewijs)	De roofing werd vernieuwd in 2016. (zie bewijsdocumenten). We nemen aan dat bitumen geplaatst na 2001 niet asbesthoudend zijn. Het is niet duidelijk of er asbestverdachte onderlagen aanwezig. Het is aangewezen om extra controle uit te voeren bij eventuele renovatiewerken. De vermelde oppervlaktes, diktes en volumes betreffen een beredeneerde schatting. Er worden geen rechten verleend aan deze oppervlaktes/diktes/volumes.	Plan 1.8: Plan V1
