Asbestinventarisattest

Minderbroedersrui 49A/3V dakapp., 2000 Antwerpen

Attestnummer : **20251025-000034.000**
Uitgegeven op : **25.10.2025**
Geldig tot : **25.10.2035**

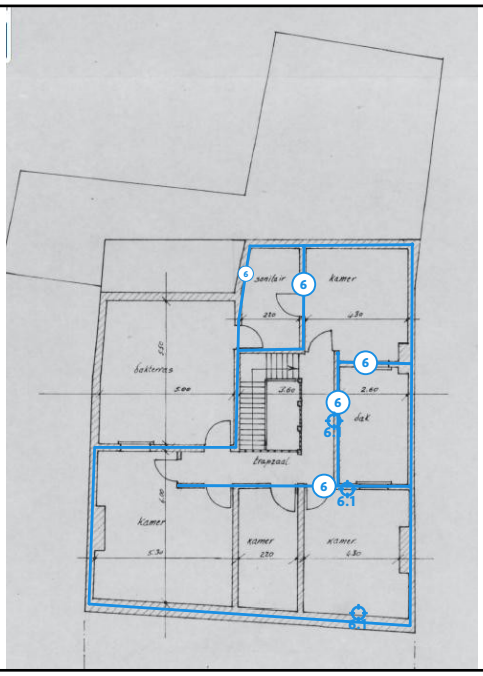
Plan 1.1: Zolderverdieping (3eV)

Beschrijving	Type	Actie
6. Pleisterwerk muur	Geen asbest	-
6.1 Code: MM01 : muur	Mengmonster	-

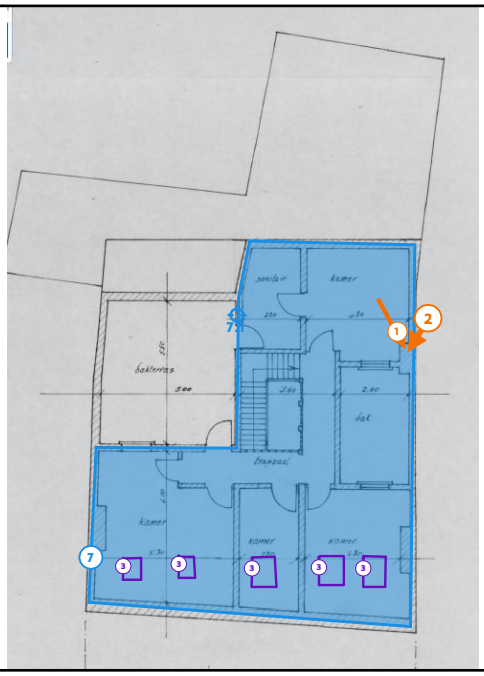
Plan 1.3: Zolderverdieping (3eV) - dak kopie

Beschrijving	Type	Actie
1. AC buis (dak)	Asbestmateriaal	Verwijderen
2. Schouwhoed (AC op dak)	Asbestmateriaal	Verwijderen
3. Veluxramen	Advies	-
7. Dakleien	Geen asbest	-
7.1 Code: MM03 : dakleien	Puntmonster	-

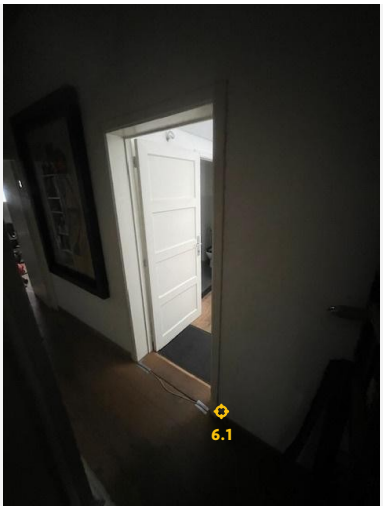
Fiche 6: Pleisterwerk muur

Geen asbest

#	Type	Referentie	Resultaat
6.1	Mengmonster	MM01 : muur	Geen asbest

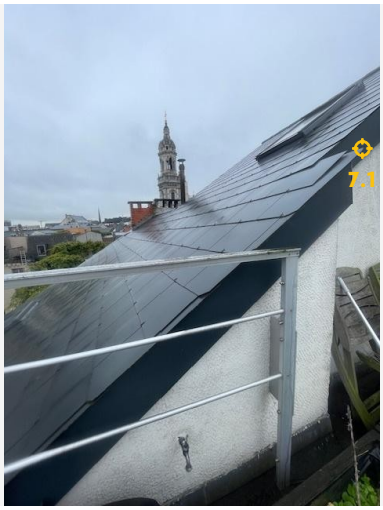
Fiche 7: Dakleien

Geen asbest

#	Type	Referentie	Resultaat
7.1	Puntmonster	MM03 : dakleien	Geen asbest
