Asbestinventarisattest

Minderbroedersrui 49/GV, 2000 Antwerpen

Attestnummer : **20251025-000035.000**
Uitgegeven op : **25.10.2025**
Geldig tot : **25.10.2030**

Niet-asbestveilig

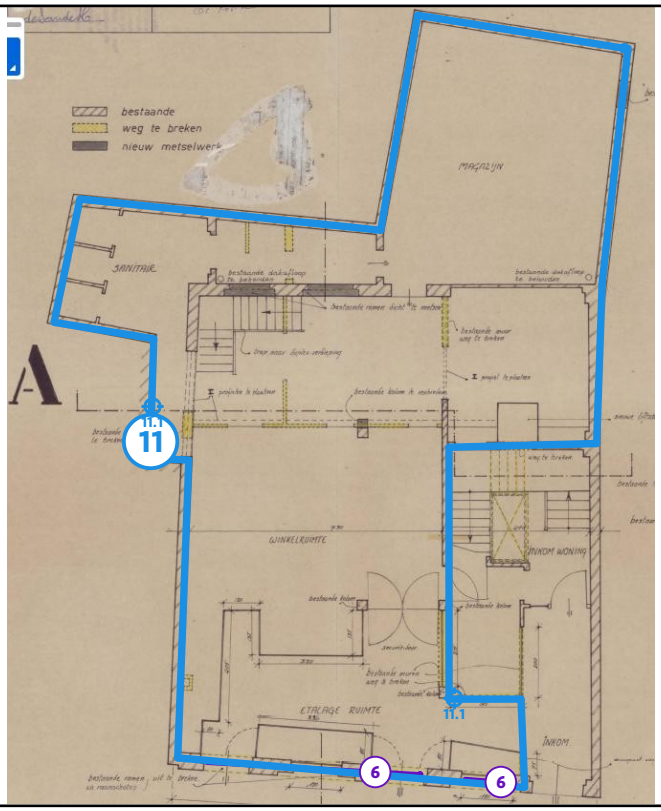
Plan 1.1: Gelijkvloers

Beschrijving	Type	Actie
6. Ramen (siliconkit)	Advies	-
11. Pleisterwerk muur	Geen asbest	-
11.1 Code: MM01 : muur	Mengmonster	-

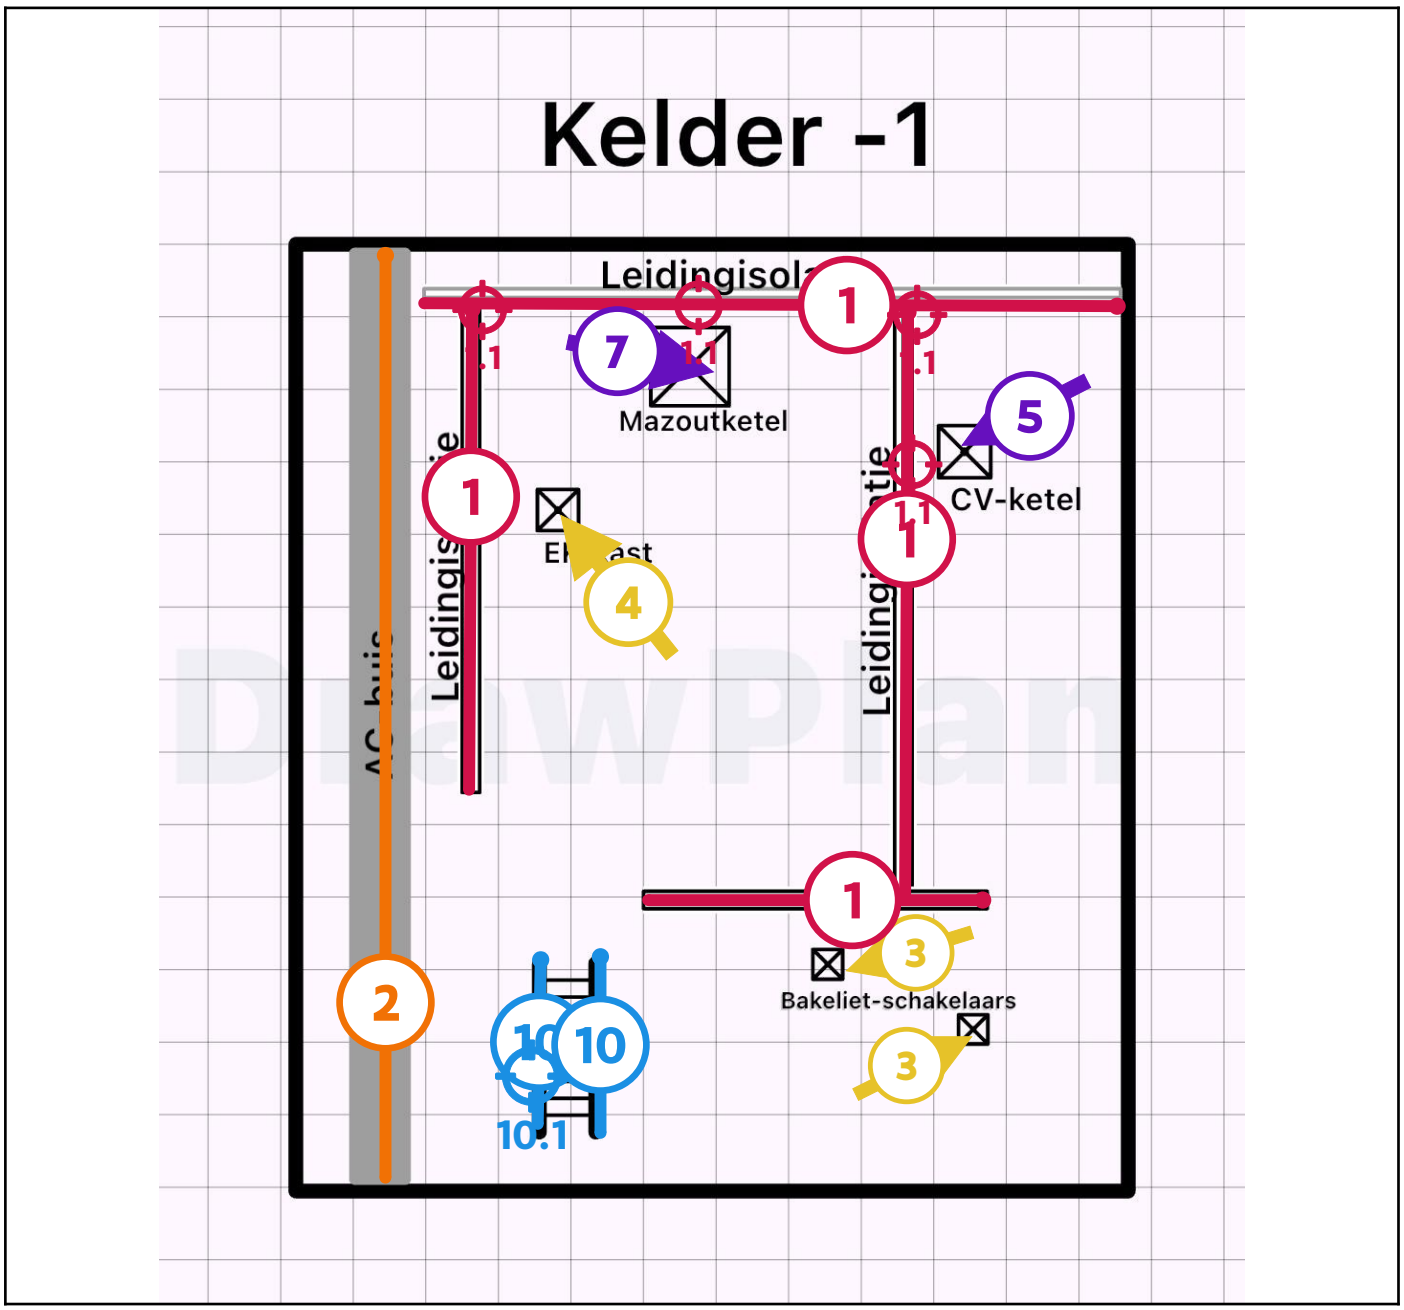
Plan 1.3: Kelder -1

Beschrijving	Type	Actie
1. Leidingisolatie (kelder)	Asbestmateriaal	Dringend verwijderen
1.1 Code: MM03 : leidingisolatie	Mengmonster	-
2. AC-buis (kelder)	Asbestmateriaal	Verwijderen

3. Bakeliet schakelaar (kelder)	Asbestmateriaal	Zorgvuldig beheren
4. Bakeliet EK-kast (kelder)	Asbestmateriaal	Zorgvuldig beheren
5. CV-ketel (kelder)	Advies	-
7. Mazouttank (pakking)	Advies	-
10. Crepi (muur kelder)	Geen asbest	-
10.1 Code: MM04 : crepi	Puntmonster	-

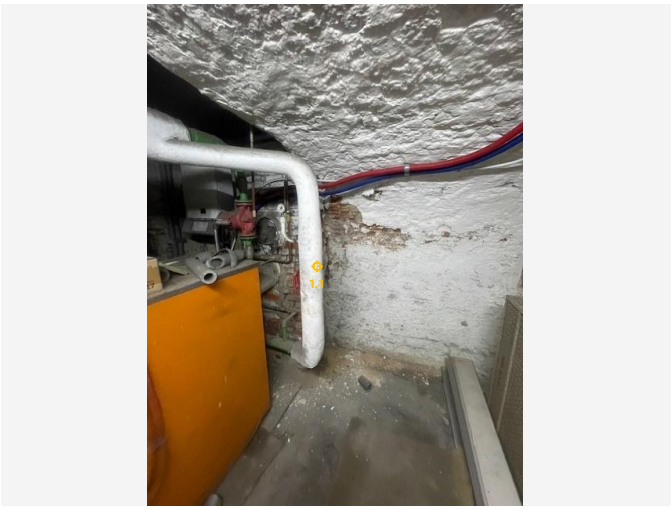
Fiche 1: Leidingisolatie (kelder)

Eindbeoordeling materiaalrisico	Hoog materiaalrisico en/of hoge kans op vezelvrijgave

Gebondenheid	Categorie 2: niet-hechtgebonden met matrix
Asbestsoort (vezeltype)	Amfibool aanwezig, uitgezonderd crocidoliet
Asbestconcentratie	Laag (< 50%)
Afschermingsgraad van het gehele materiaal	Geheel of deels (ook) vrij aan de binnenlucht
Toestand van het materiaal	Zwaar beschadigd, zwaar verweerd

#	Type	Referentie	Resultaat
1.1	Mengmonster	MM03 : leidingisolatie	Chrysotiel, Amosiet

Beschrijving	Leidingisolatie (kelder)
Omgeving	Binnen
Primaire drager	Binnenwand
Asbestmateriaal	In-situ afwerkingslagen - Thermische isolatie
Bindmiddel van asbestmateriaal	Gips - kalk
Gebondenheid op basis van bindmiddel	Niet-hechtgebonden
Hoeveelheid (lengte - omtrek - dikte - aantal)	• 120,00 m - 40,00 cm - 2,00 cm - 1 stuk
Totaal volume	0,96 m^3
Eenvoudig bereikbaar	Ja
Bevestigingswijze	• Verlijmd, ingegoten, versmeerd
Identificatiemethode	Vaststelling met monstername
Destructieve handeling voor identificatie	Nee
Opmerking	Deze leidingisolatie (verdacht) is verspreidt over gans de kelder op -1.

Dringend verwijderen

- Hermetische zone (erkend asbestverwijderaar)
  Altijd beroep doen op een erkend asbestverwijderaar. De zone hermetisch afsluiten voor begin werken - verwijdering van de asbesthoudende leidingisolatie. Draag altijd beschermende kledij en masker !

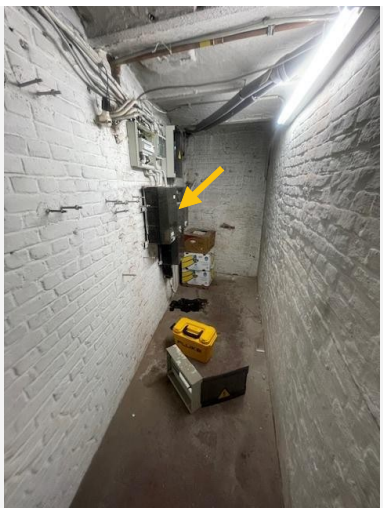
Fiche 4: Bakeliet EK-kast (kelder)

Eindbeoordeling materiaalrisico	Zeer laag materiaalrisico en/of zeer lage kans op vezelvrijgave

Gebondenheid	Categorie 1: hechtgebonden in oorsprong
Asbestsoort (vezeltype)	Crocidoliet aanwezig
Asbestconcentratie	Laag (< 50%)
Afschermingsgraad van het gehele materiaal	Stootvaste afscherming of omkasting
Toestand van het materiaal	Onbeschadigd, niet verweerd

Zorgvuldig beheren

- Eenvoudige handelingen: mag via doe-het-zelf of door werknemer(s) met opleidingsattest eenvoudige handelingen
  LET OP : deze mogen enkel verwijderd en vervangen (digitale meters) worden door de netbeheerder (Fluvius).

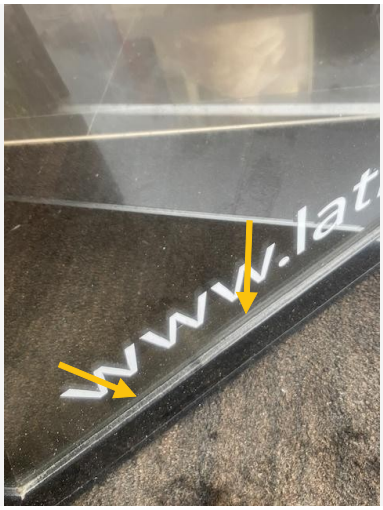
Fiche 6: Ramen (siliconkit)

Gaat om siliconkit, deze is niet verdacht.

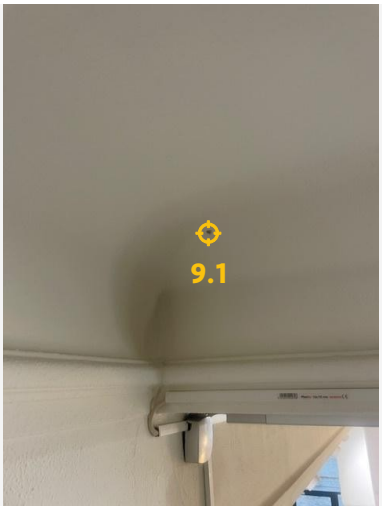
Fiche 9: Pleisterwerk plafond

Geen asbest

#	Type	Referentie	Resultaat
9.1	Mengmonster	MM02 : plafond	Geen asbest

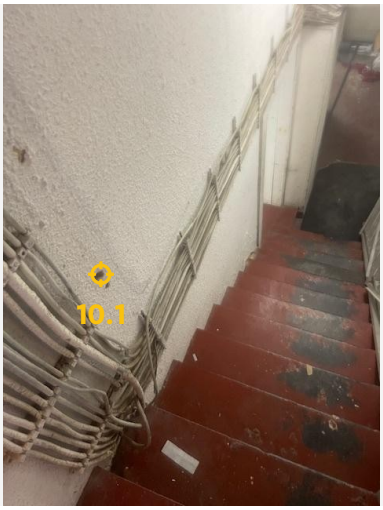
Fiche 10: Crepi (muur kelder)

Geen asbest

#	Type	Referentie	Resultaat
10.1	Puntmonster	MM04 : crepi	Geen asbest
