Asbestinventarisattest

Langegang 12/11, 2000 Antwerpen

Attestnummer : **20260429-000438.000**
Uitgegeven op : **29.04.2026**
Geldig tot : **Onbeperkt** (tenzij de toestand wijzigt)

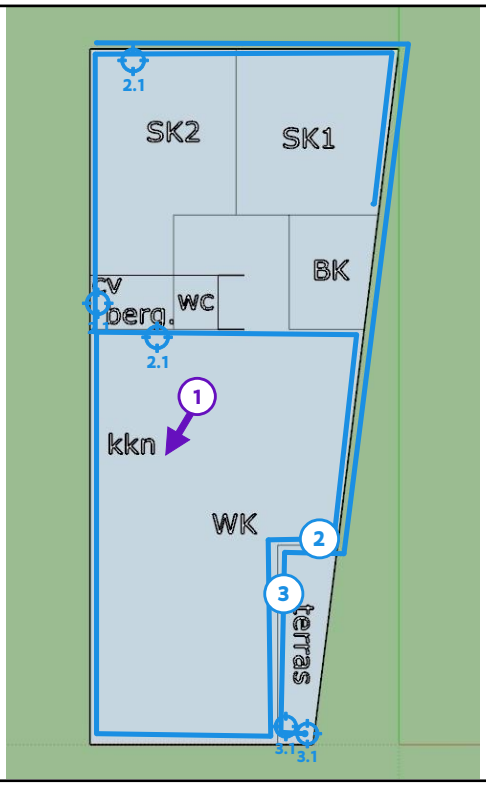
Plan 1.1: Appartement

Beschrijving	Type	Actie
1. Dreunplaat in keuken	Advies	-
2. Pleisterwerk muur	Geen asbest	-
2.1 Code: MM1 pleister muur	Mengmonster	-
3. Crepi buitengevel	Geen asbest	-
3.1 Code: PM4 crepi gevel	Mengmonster	-

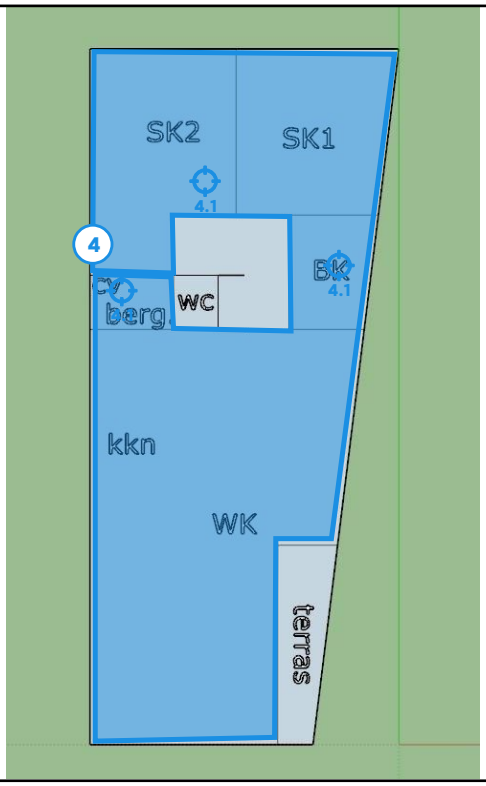
Plan 1.2: Appartement plafond

Beschrijving	Type	Actie
4. Pleisterwerk plafond	Geen asbest	-
4.1 Code: MM2 pleister plafond	Mengmonster	-

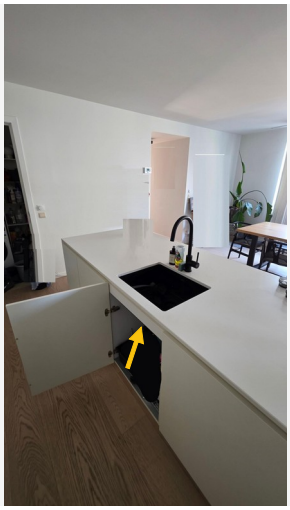
Fiche 1: Dreunplaat in keuken

De keuken dateert van 2022, vastgesteld op de fabricatiesticker.

Basis voor advies	De asbestdeskundige beoordeelt het materiaal als niet-asbestverdacht.

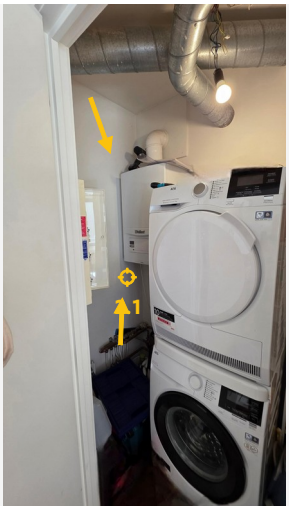
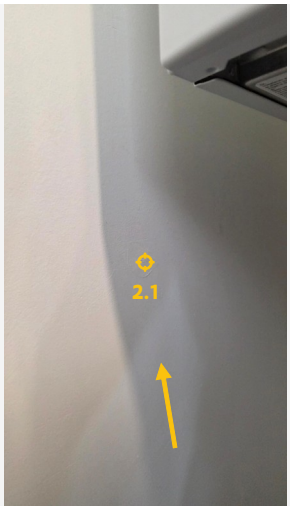
Fiche 2: Pleisterwerk muur

Geen asbest

#	Type	Referentie	Resultaat
2.1	Mengmonster	MM1 pleister muur	Geen asbest

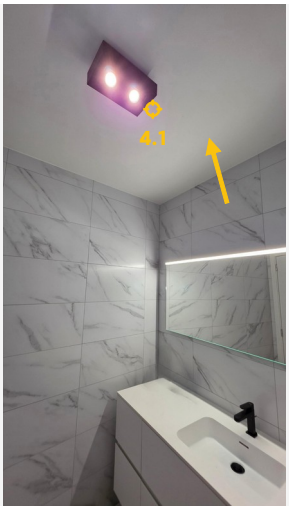
Fiche 4: Pleisterwerk plafond

Geen asbest

#	Type	Referentie	Resultaat
4.1	Mengmonster	MM2 pleister plafond	Geen asbest

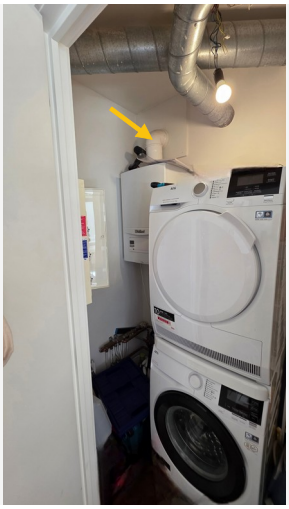
Beschrijving	Notitie	Terug te vinden op plannen
Fiche 5: Rookgaskanaal	-	-
Fiche 6: Kit schrijnwerk	De blijvend soepele kit bestaat uit siliconen.	-
Fiche 7: CV-ketel in berging	De CV-ketel heeft fabricagejaar 2019, vastgesteld op de identificatieplaat van het toestel.	-
