Asbestinventarisattest

Lindanusstraat 34, 9200 Dendermonde

Attestnummer : **20261030-000131.000**
Uitgegeven op : **30.10.2026**
Geldig tot : **Onbeperkt** (tenzij de toestand wijzigt)

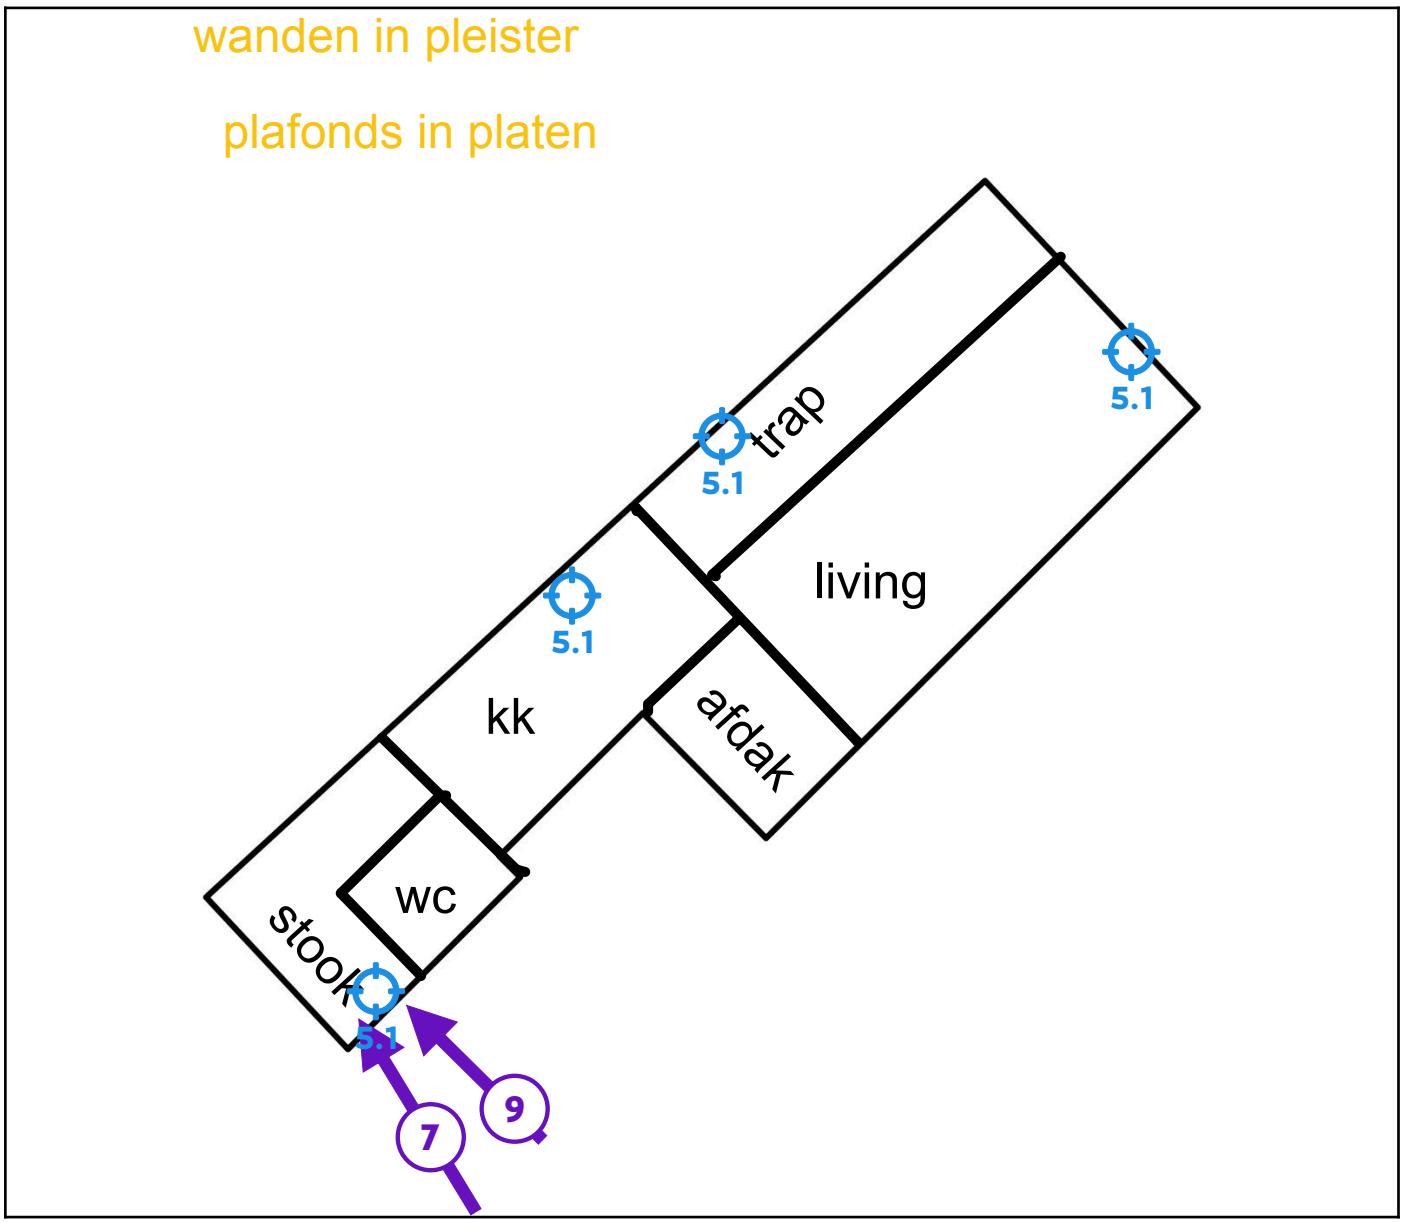
Plan 1.1: Hoofdgebouw plan gvl

Beschrijving	Type	Actie
3. 21. Plafond type: Plaatmateriaal	Advies	-
5. 1. pleisterwerk wanden	Geen asbest	-
5.1 Code: Mm1	Mengmonster	-
7. 7. Ketel: Geen asbest verdachte pakkingen waarneembaar	Overige ruimte of materiaal	-

9. 8. buisisolatie verwarmingsbuizen: niet aanwezig	Overige ruimte of materiaal	-

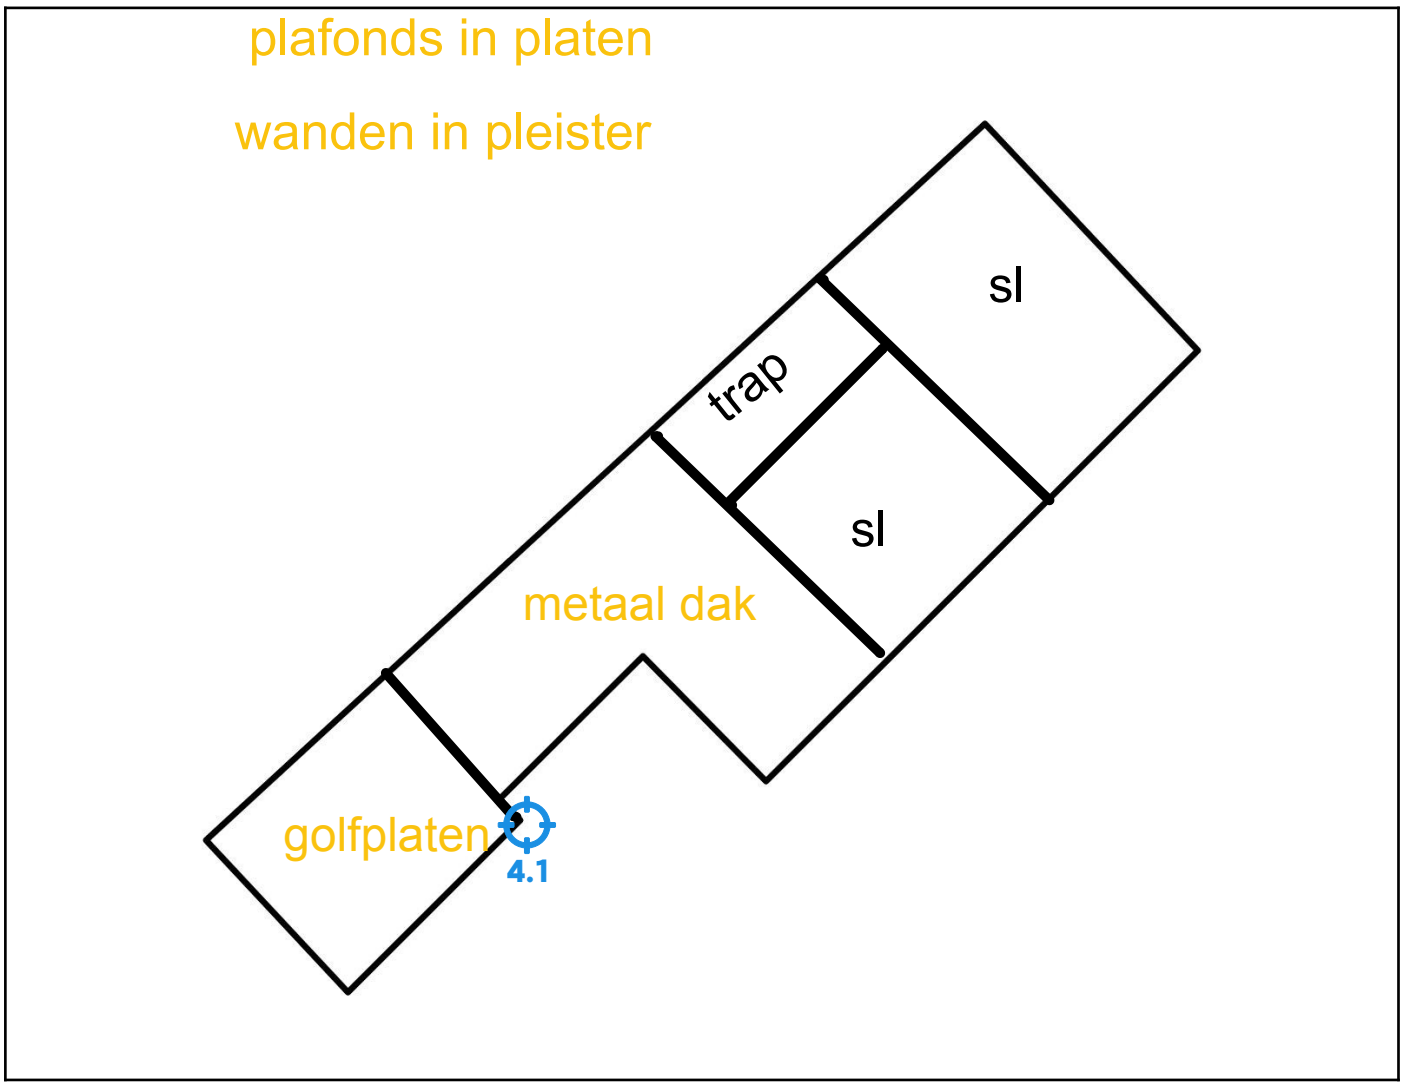
Plan 1.2: Hoofdgebouw plan 1e

Beschrijving	Type	Actie
3. 21. Plafond type: Plaatmateriaal	Advies	-
4. golfplaten dak	Geen asbest	-
4.1 Code: Pm2	Puntmonster	-
5. 1. pleisterwerk wanden	Geen asbest	-
6. 3. Dak type: niet asbest verdacht	Overige ruimte of materiaal	-

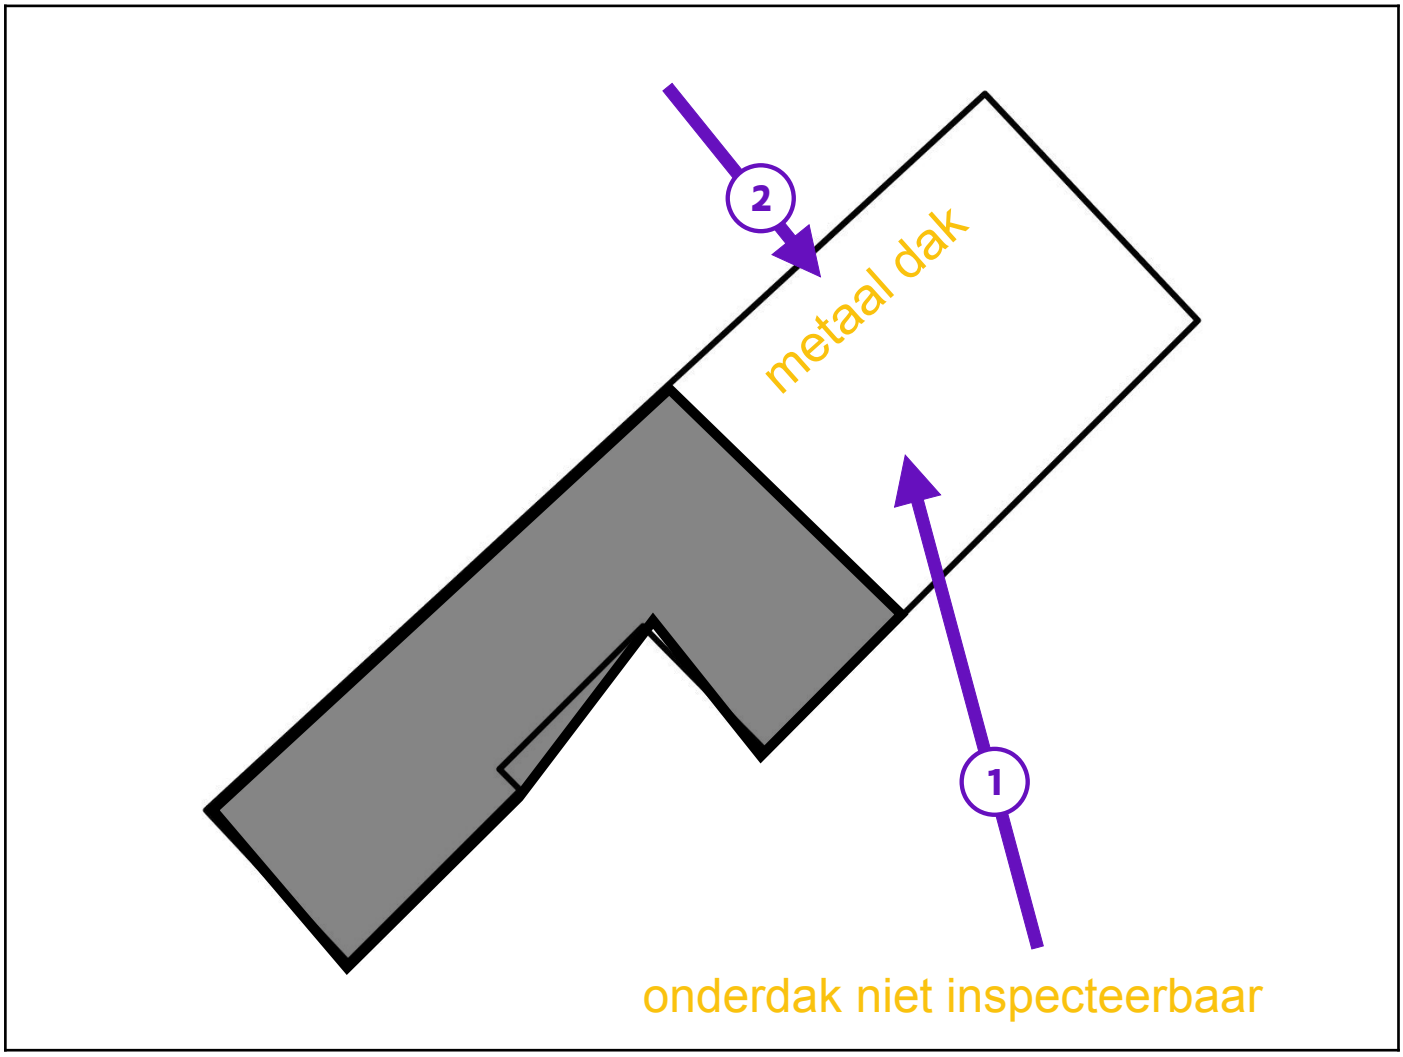
Plan 1.4: Hoofdgebouw plan dak

Beschrijving	Type	Actie
1. onderdak	Beperking	-
2. 31. Binnenkant schouw	Beperking	-
6. 3. Dak type: niet asbest verdacht	Overige ruimte of materiaal	-

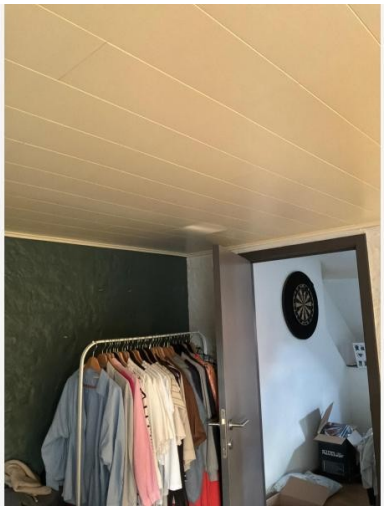
Fiche 1: onderdak

Tijdelijke beperking

Reden: Het te onderzoeken materiaal situeert zich hoger dan 3,50 m te rekenen vanaf een veilige ondergrond

Uitleg van de asbestdeskundige: Het dak bevindt zich hoger dan 3.5m van een veilige ondergrond. Het onderdak is van binnnenuit niet te inspecteren. Hou rekening mee dat er zich mogelijk toch asbesthoudende materialen bevinden in het onderdak die de inspecteur niet kon vaststellen tijdens de inspectie. Extra controle aangeraden indien het onderdak verder geinspecteerd kan worden.

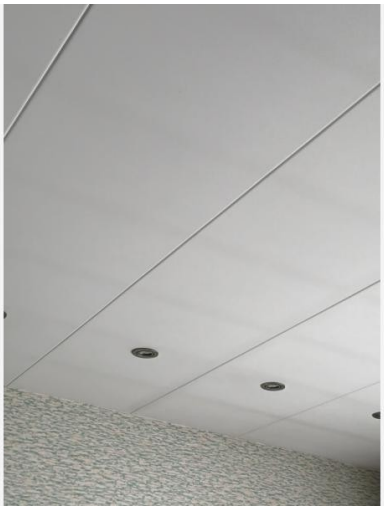
Fiche 3: 21. Plafond type: Plaatmateriaal

Dit type plafond is niet asbest verdacht. Er kan echter geen uitspraak gedaan worden over de achterligende delen. Hier kunnen zich mogelijk nog verdacht materialen bevinden.

Basis voor advies	De asbestdeskundige beoordeelt het materiaal als niet-asbestverdacht.

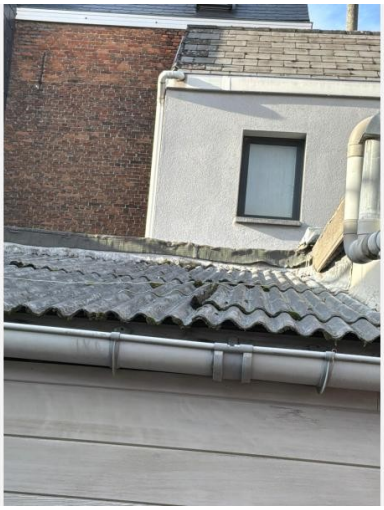
Fiche 4: golfplaten dak

Geen asbest

#	Type	Referentie	Resultaat
4.1	Puntmonster	Pm2	Geen asbest

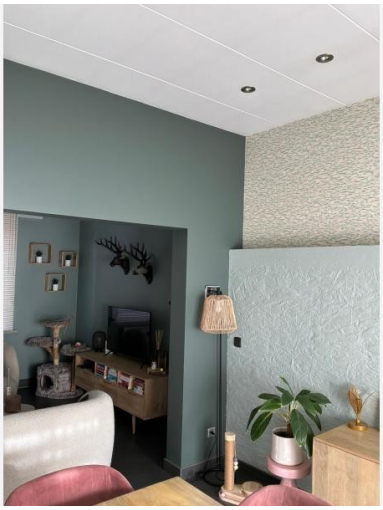
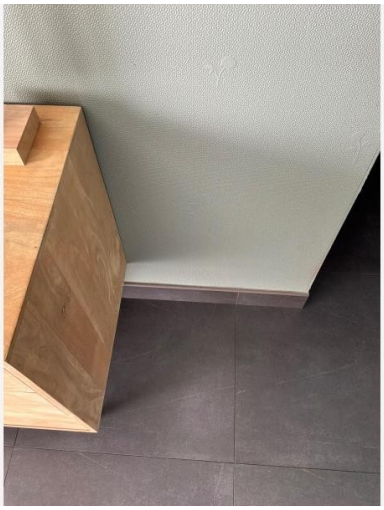
Fiche 5: 1. pleisterwerk wanden

Geen asbest

#	Type	Referentie	Resultaat
5.1	Mengmonster	Mm1	Geen asbest
