Asbestinventarisattest

Lambrechtshoekenlaan 88/401, 2170 Antwerpen

Attestnummer : **20261124-000570.000**
Uitgegeven op : **24.11.2026**
Geldig tot : **Onbeperkt** (tenzij de toestand wijzigt)

Asbestveilig (maar mogelijk niet asbestvrij)

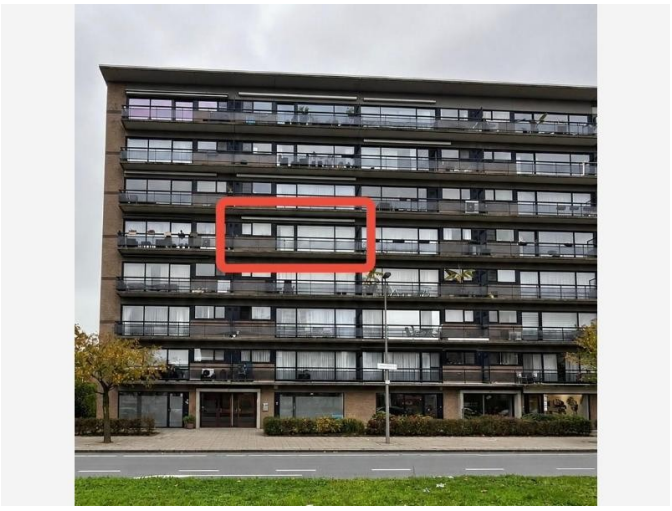
Zone 1: Hoofdgebouw

0 Asbestmaterialen

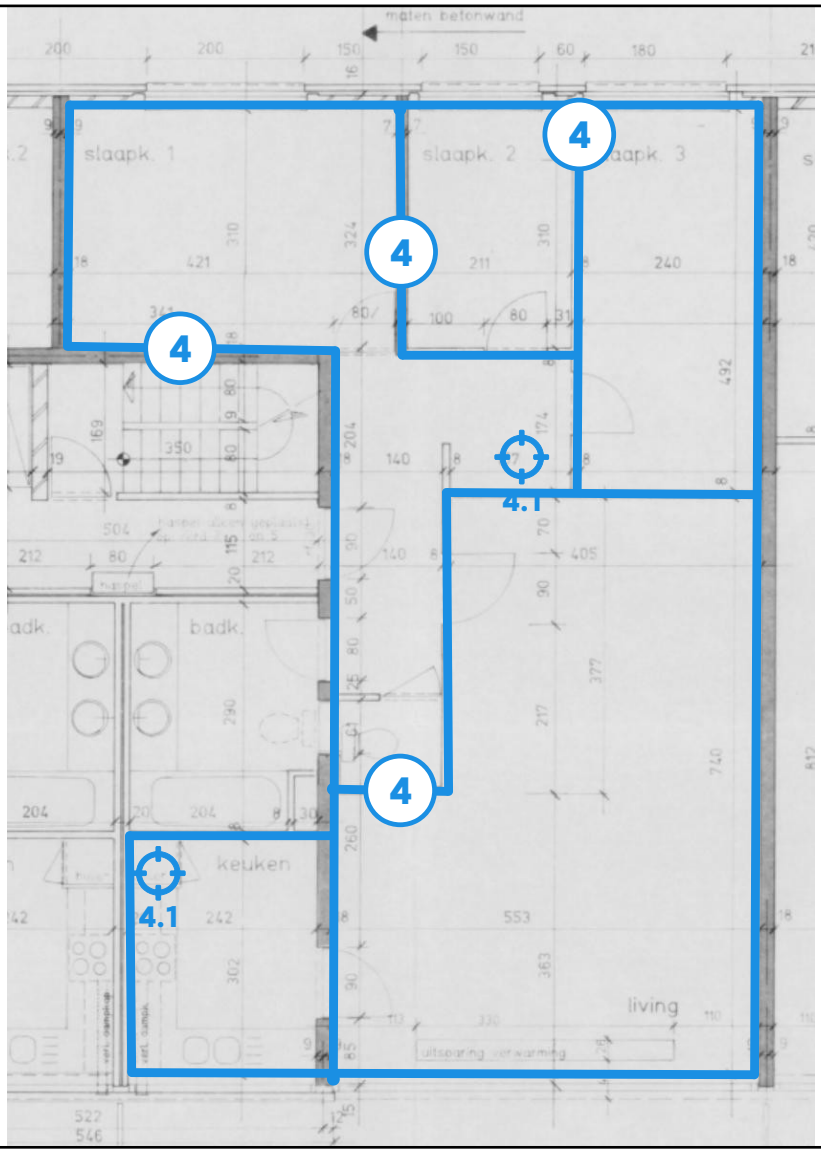
Plan 1.1: Grondplan

Beschrijving	Type	Actie
4. Pleisterwerk muur	Geen asbest	-
4.1 Code: staal 01	Mengmonster	-

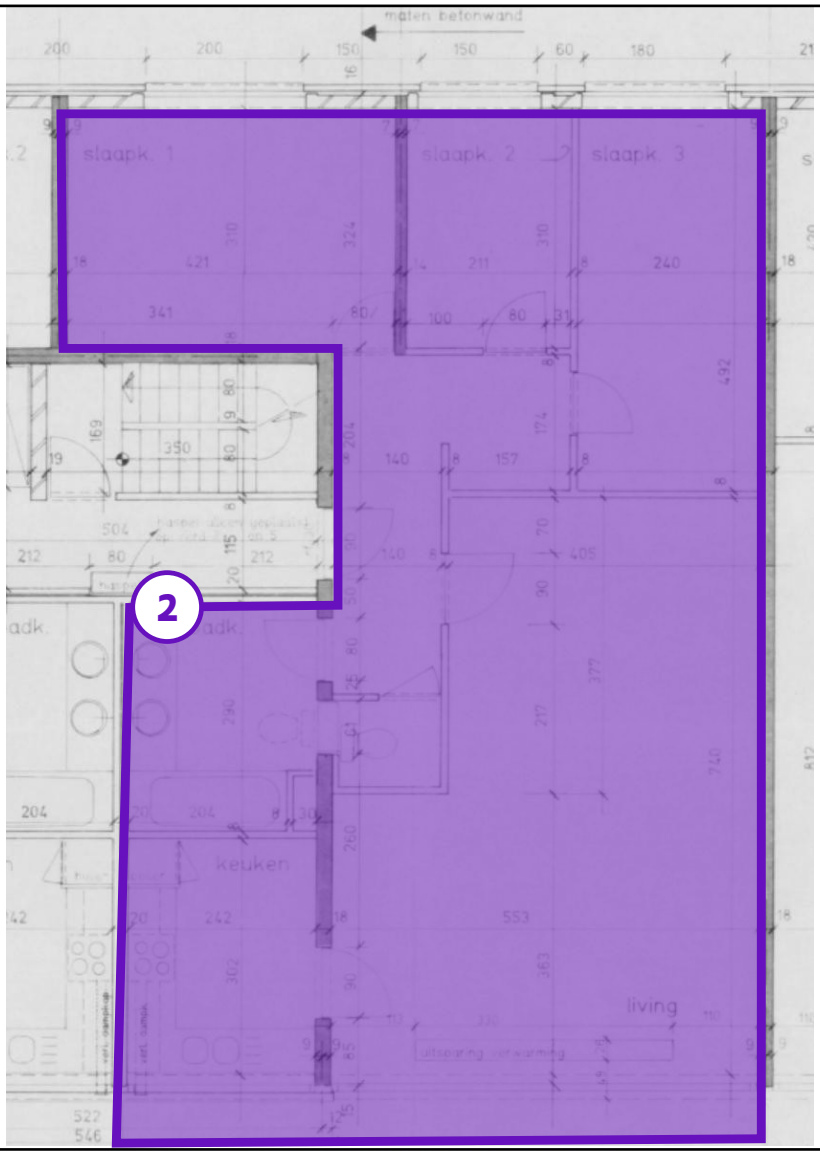
Plan 1.2: Grondplan

Beschrijving	Type	Actie
2. Afwerkingsmateriaal onder vaste vloertegels	Advies	-

Afwerkingsmaterialen onder vaste vloeren zijn onbekend doorheen het ganse appartement, dit blijft een aandachtspunt bij ontmantelingswerken (vb lijmlaag, karton, ...)

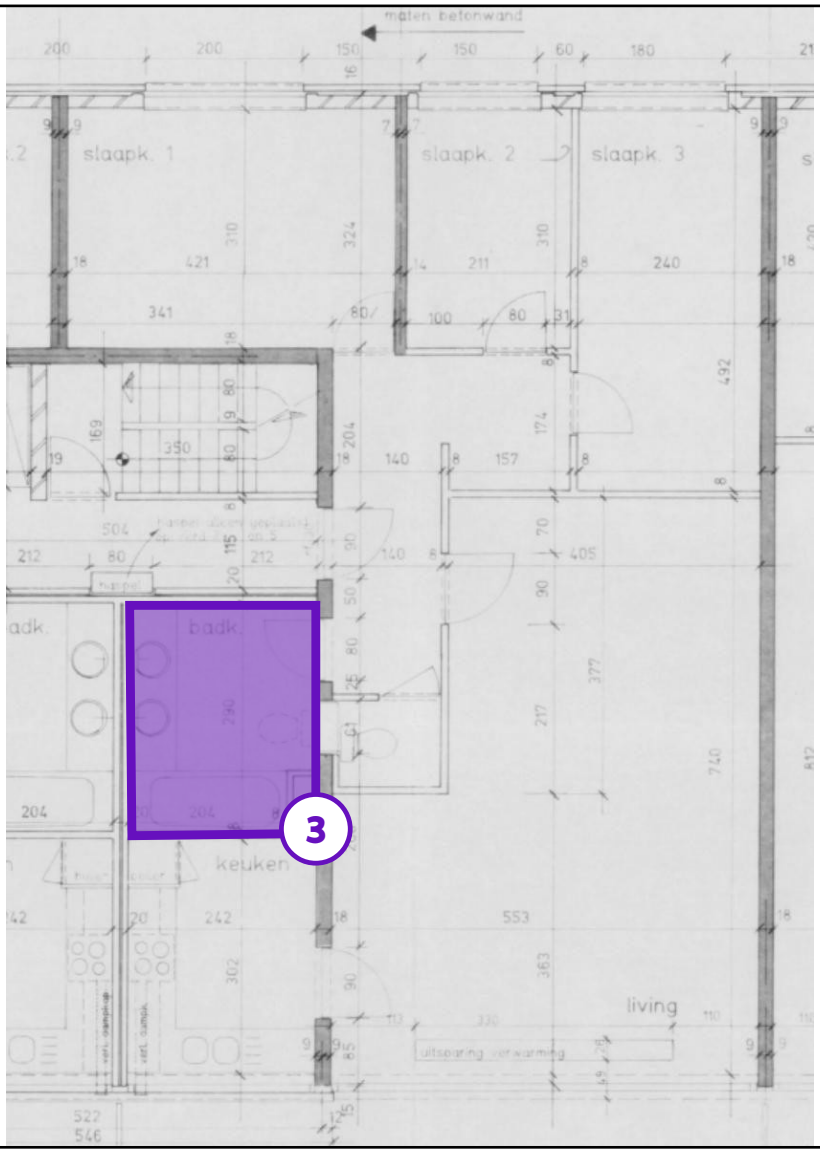
Plan 1.3: Grondplan

Beschrijving	Type	Actie
3. Tegellijm achter faience badkamer	Advies	-

Tegellijm achter faience tegels onbekend, samenstelling nagaan bij ontmantelingswerken

In de badkamer en keuken, toilet zijn wandtegels geplaatst. Deze zijn niet-asbestverdacht. In het kader van het niet destructief onderzoek konden eventuele onderliggende lijmlagen niet geÃ¯nspecteerd worden.

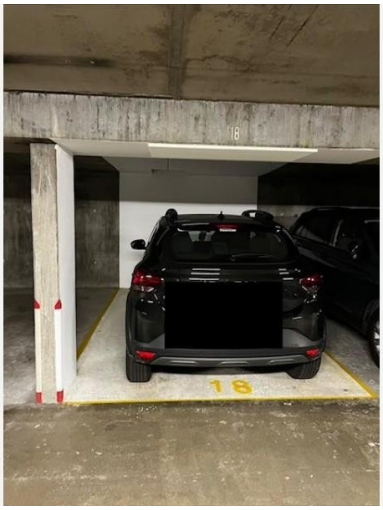
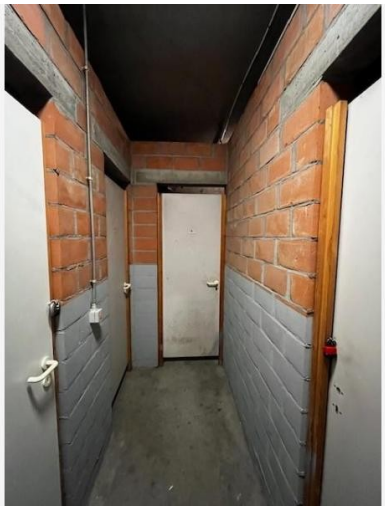
Fiche 1: kelderberging - autostaanplaats

In de kelderberging en autostaanplaats zijn geen asbest verdachte materialen waarneembaar

Basis voor advies	De asbestdeskundige beoordeelt het materiaal als niet-asbestverdacht.

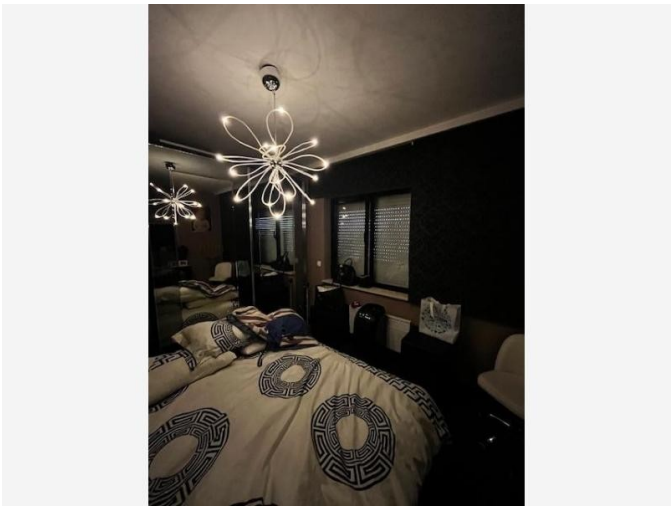
Beschrijving	Notitie	Terug te vinden op plannen
Fiche 5: Afdichtingsmateriaal schrijnwerk	De afdichtingen aan de ramen zijn niet asbestverdacht.	-
