Asbestinventarisattest

Nieuwevaart 291, 9000 Gent

Attestnummer : **20260618-000208.000**
Uitgegeven op : **18.06.2026**
Geldig tot : **Onbeperkt** (tenzij de toestand wijzigt)

Asbestveilig (maar mogelijk niet asbestvrij)

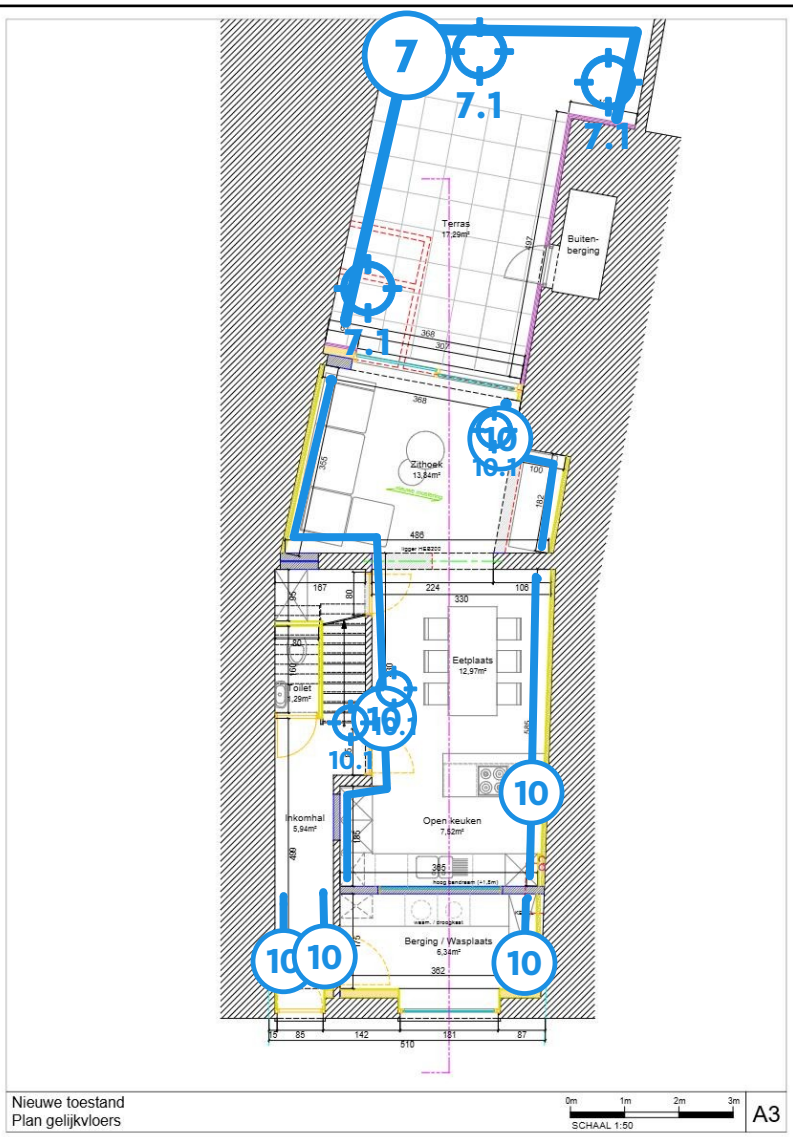
Plan 1.1: Plan Gelijkvloers - Muren

Beschrijving	Type	Actie
7. Crepi scheidingsmuren	Geen asbest	-
7.1 Code: MM2	Mengmonster	-
10. Pleisterwerk muren	Geen asbest	-
10.1 Code: MM5	Mengmonster	-

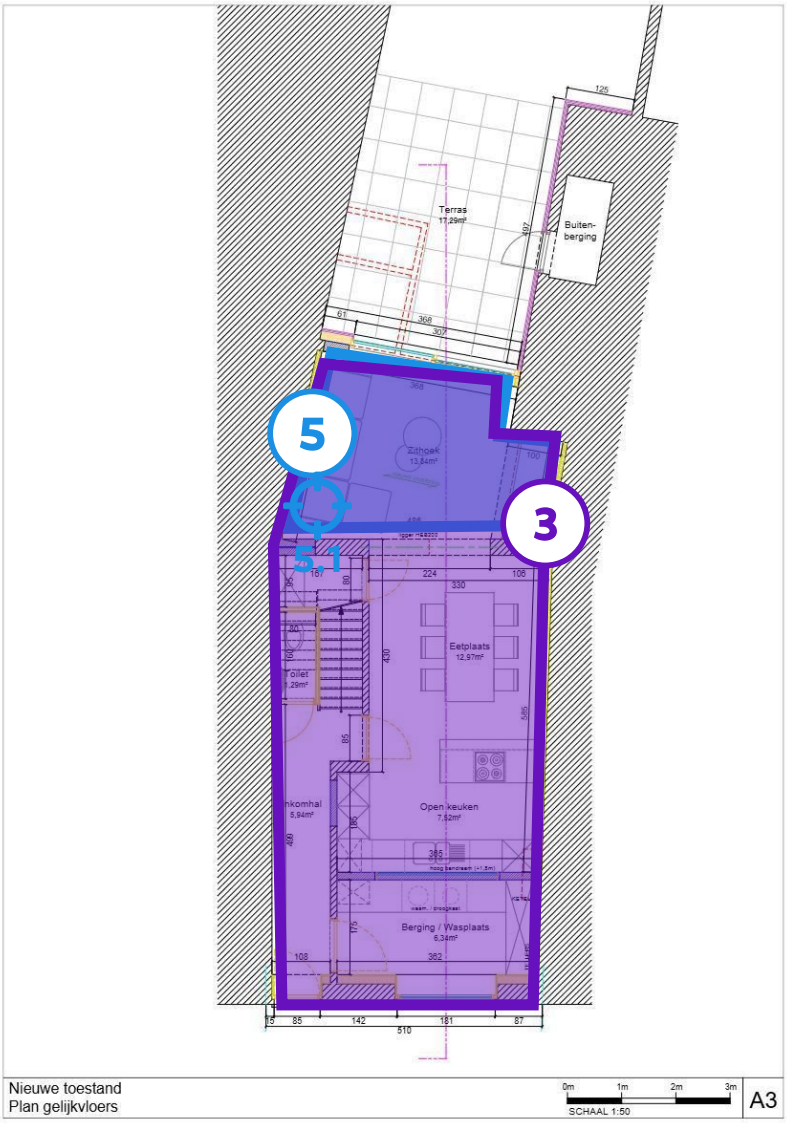
Plan 1.2: Plan Gelijkvloers - Plafonds

Beschrijving	Type	Actie
3. Verlaagde plafonds	Advies	-
5. Roofing platdak	Geen asbest	-
5.1 Code: MM6	Puntmonster	-

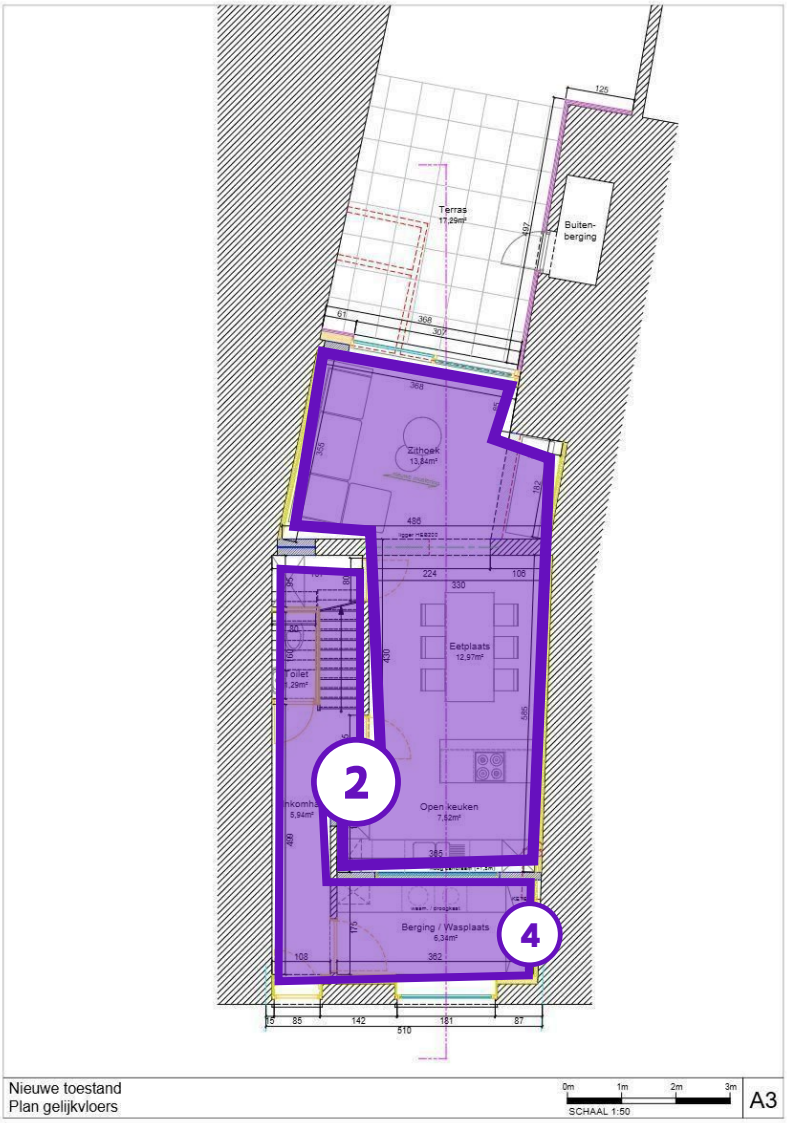
Plan 1.3: Plan Gelijkvloers - Vloeren

Beschrijving	Type	Actie
2. Laminaatvloeren	Advies	-
4. Vloertegels (inkom, wc, technische ruimte en badkamer VER1)	Advies	-

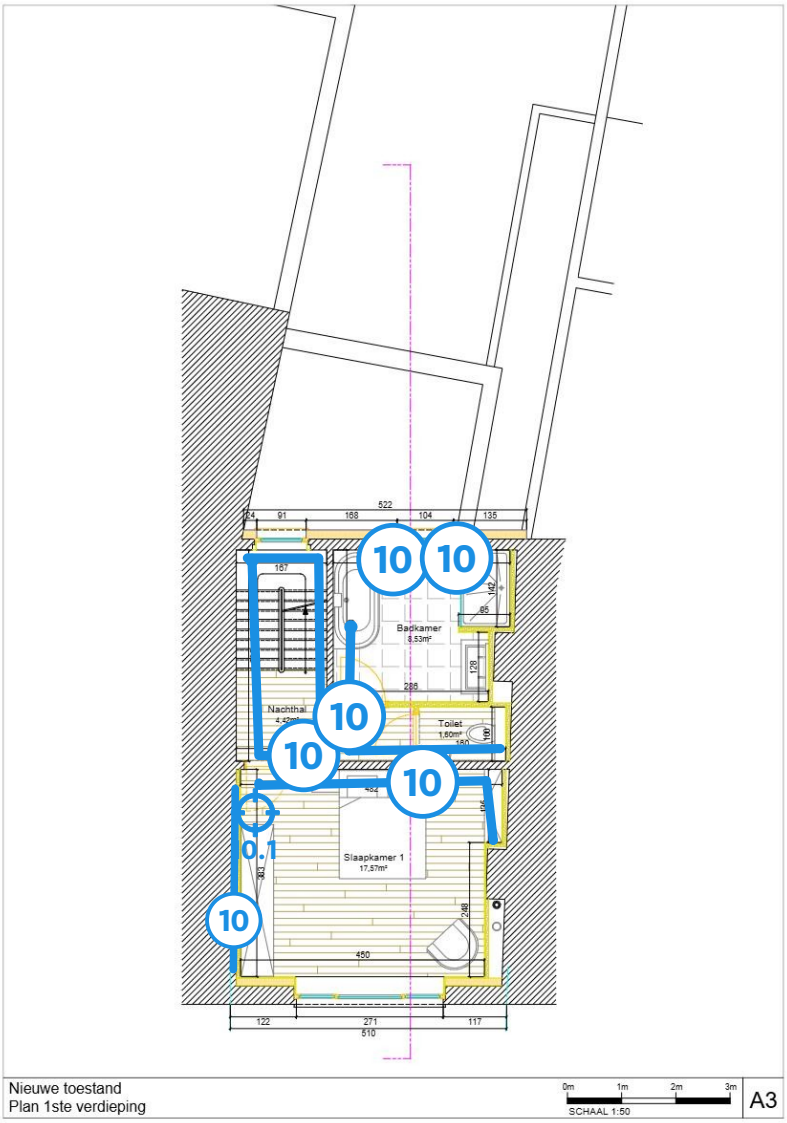
Plan 1.4: Plan VER1 - Muren

Beschrijving	Type	Actie
10. Pleisterwerk muren	Geen asbest	-
10.1 Code: MM5	Mengmonster	-

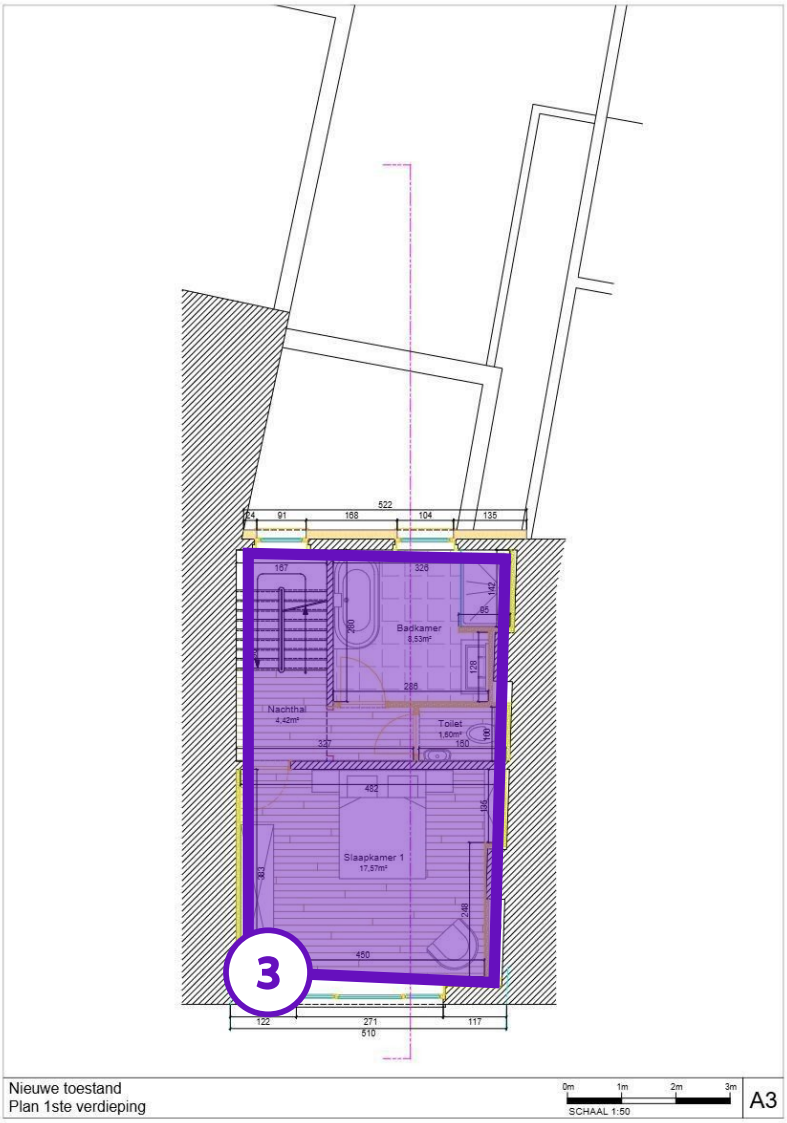
Plan 1.5: Plan VER1 - Plafonds

Beschrijving	Type	Actie
3. Verlaagde plafonds	Advies	-

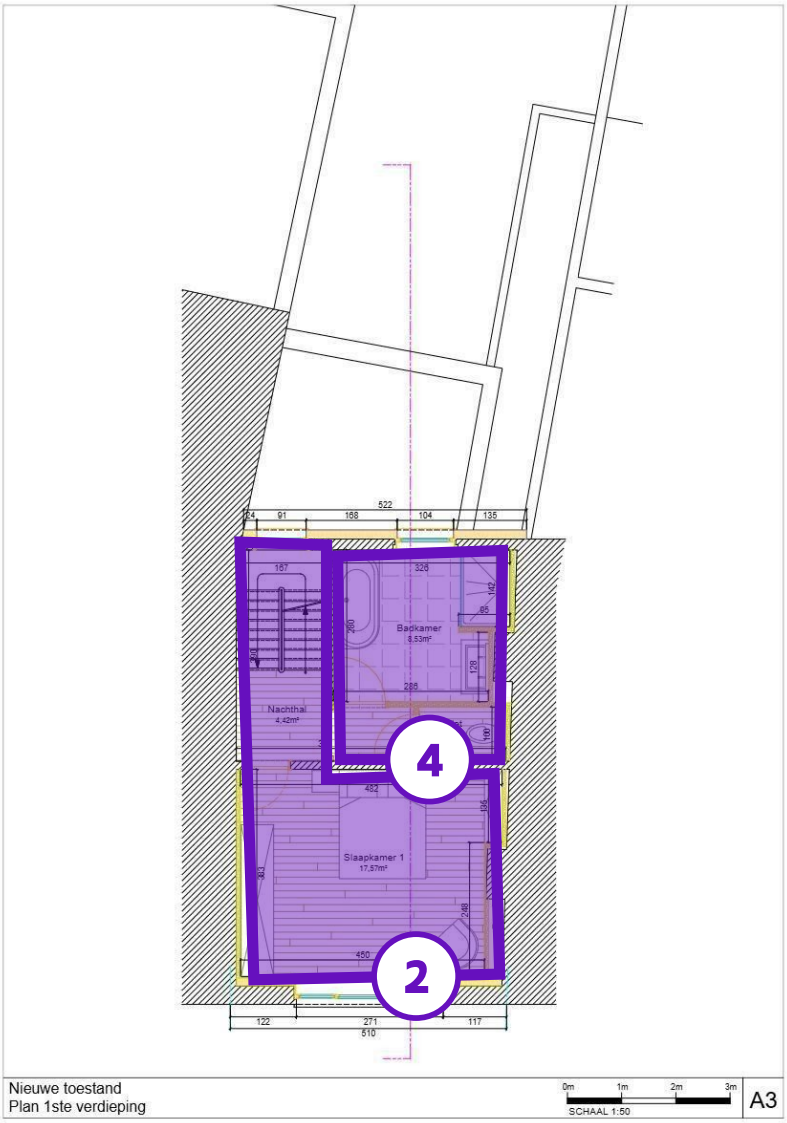
Plan 1.6: Plan VER1 - Vloeren

Beschrijving	Type	Actie
2. Laminaatvloeren	Advies	-
4. Vloertegels (inkom, wc, technische ruimte en badkamer VER1)	Advies	-

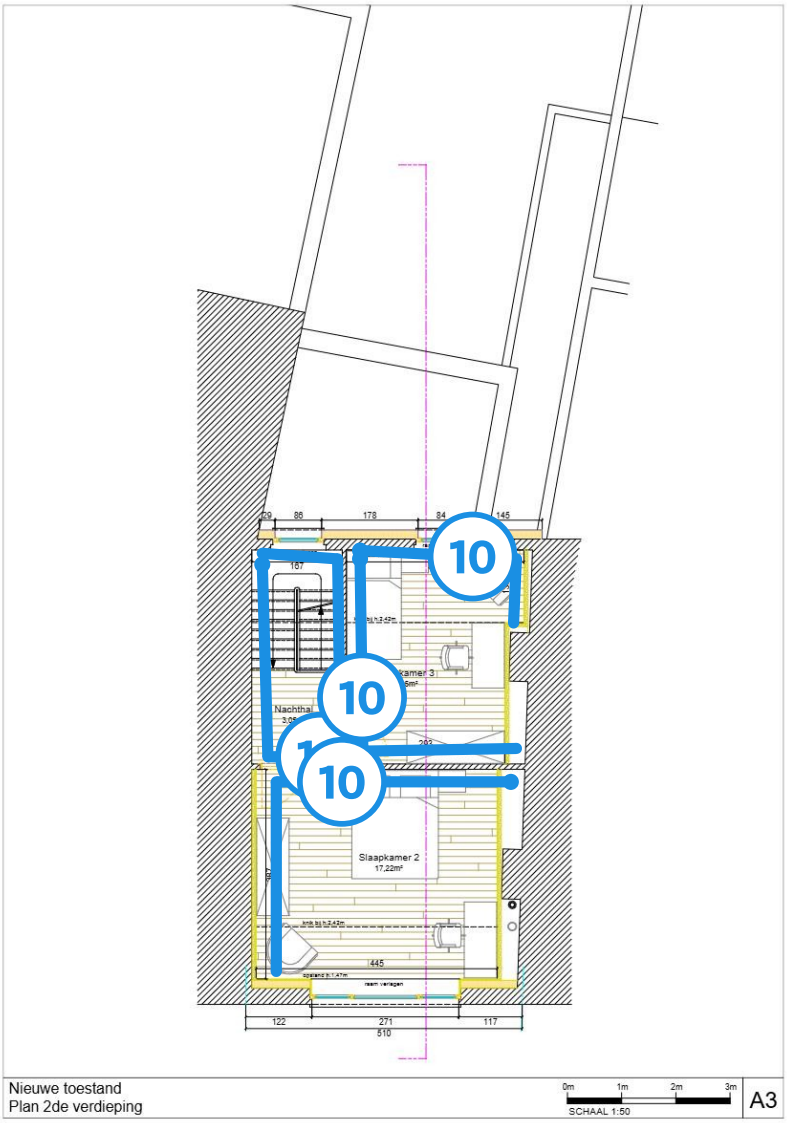
Plan 1.7: Plan VER2 - Muren

Beschrijving	Type	Actie
10. Pleisterwerk muren	Geen asbest	-

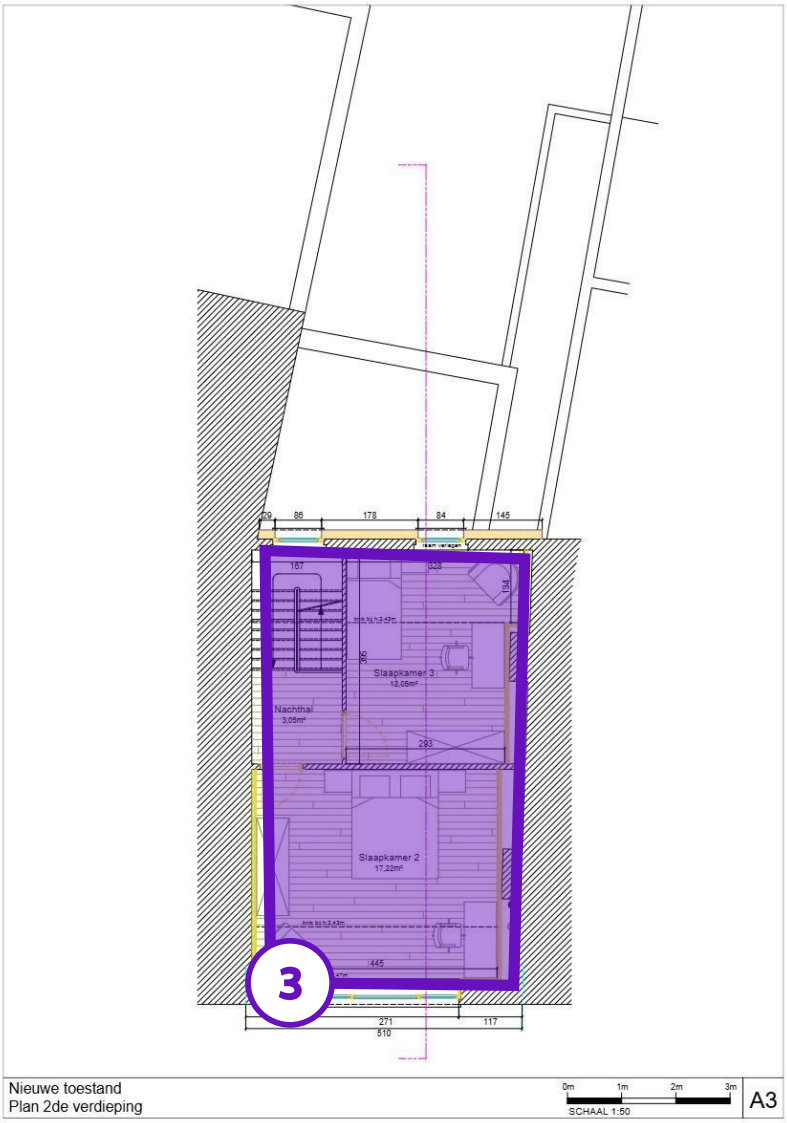
Plan 1.8: Plan VER2 - Plafonds

Beschrijving	Type	Actie
3. Verlaagde plafonds	Advies	-

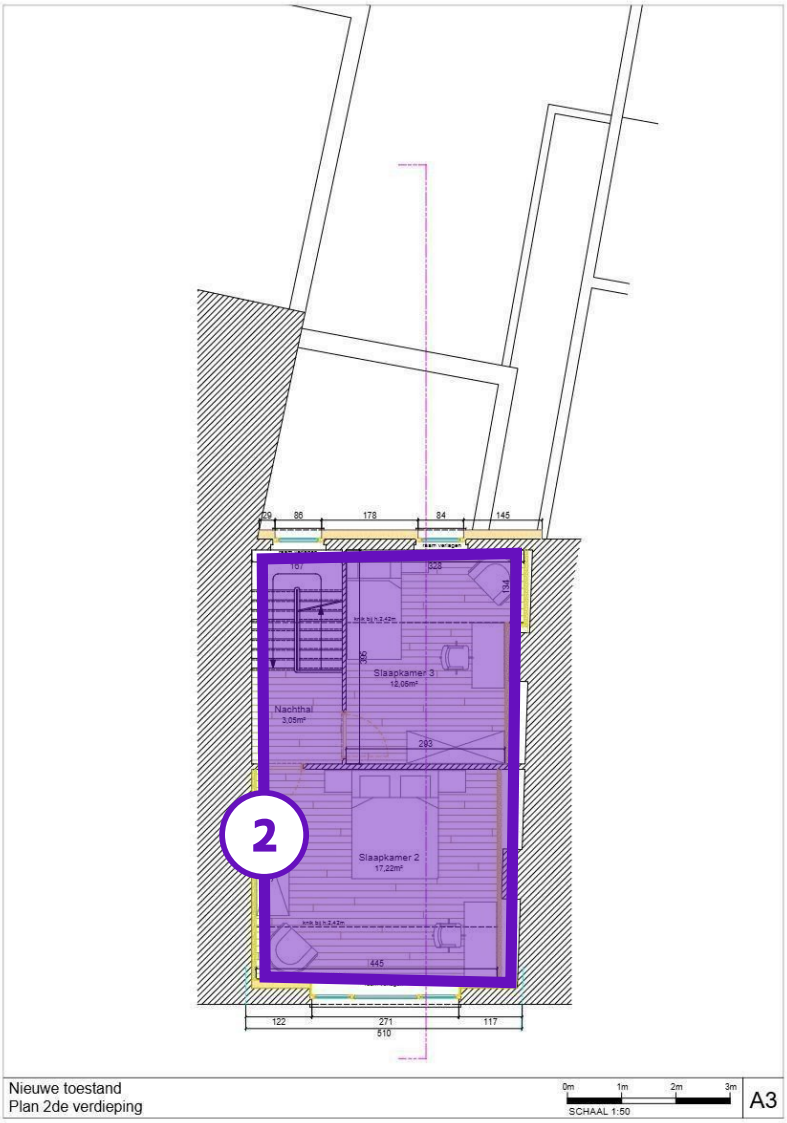
Plan 1.9: Plan VER2 - Vloeren

Beschrijving	Type	Actie
2. Laminaatvloeren	Advies	-

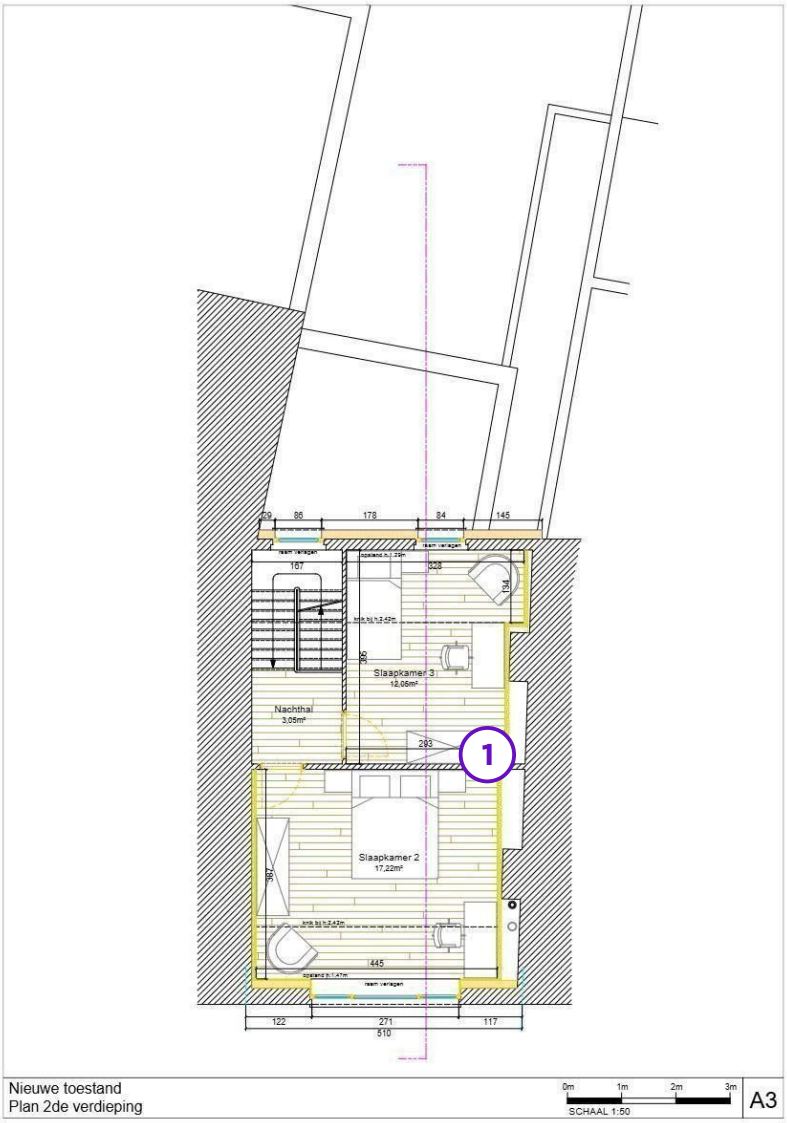
Plan 1.10: Plan VER2 - Daken

Beschrijving	Type	Actie
1. Rookgaskanalen (Schouw)	Beperking	-

Reden: Het te onderzoeken materiaal situeert zich hoger dan 3,50 m te rekenen vanaf een veilige ondergrond

Uitleg van de asbestdeskundige: Op het gebouw is een schoorsteen aanwezig die is afgewerkt met een deksteen en niet meer in dienst is. Deze bevindt zich op een hoogte van meer dan 3,5 meter boven een veilige ondergrond, waardoor werken aan deze constructie onder de regelgeving voor werken op hoogte vallen. Binnenin de schoorsteen kan zich mogelijk nog asbesthoudend materiaal bevinden, zoals restanten van schouwvoeringen, pakkingen of cementgebonden elementen. Na het verwijderen van deze belemmering kan een aanvullend destructief onderzoek worden uitgevoerd. Dit bijkomend onderzoek maakt het mogelijk om de interne schouwconstructie te inspecteren en te bepalen of er asbesthoudende materialen aanwezig zijn.

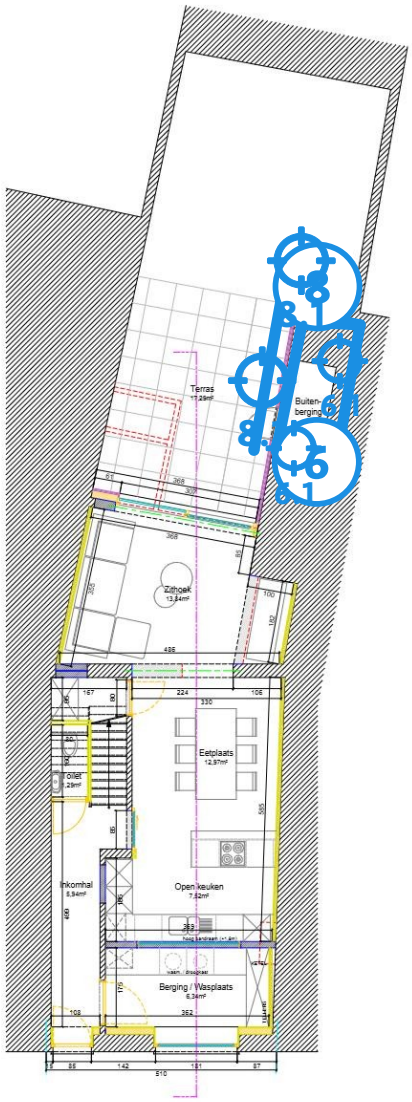
Plan 3.1: Plan annex - muren

Beschrijving	Type	Actie
6. Pleisterwerk muren (annex)	Geen asbest	-
6.1 Code: MM4	Mengmonster	-
8. Crepi (Annex)	Geen asbest	-
8.1 Code: MM3	Mengmonster	-

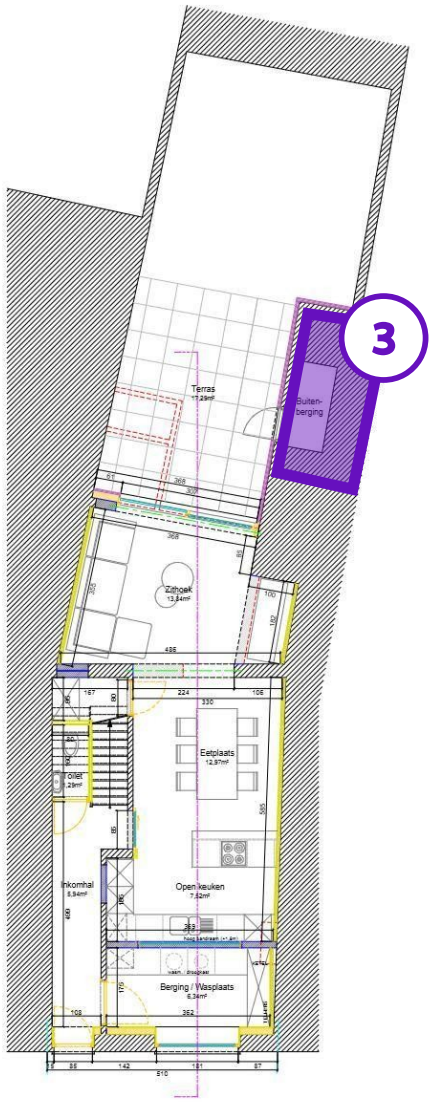
Plan 3.2: Plan annex - plafond

Beschrijving	Type	Actie
3. Verlaagde plafonds	Advies	-

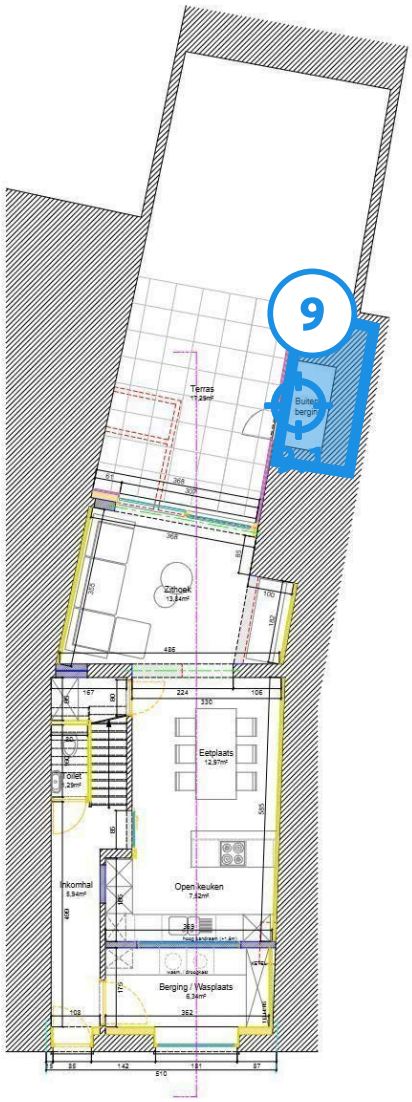
Plan 3.3: Plan annex - platdak

Beschrijving	Type	Actie
9. Roofing platdak (annex)	Geen asbest	-
9.1 Code: MM1	Puntmonster	-

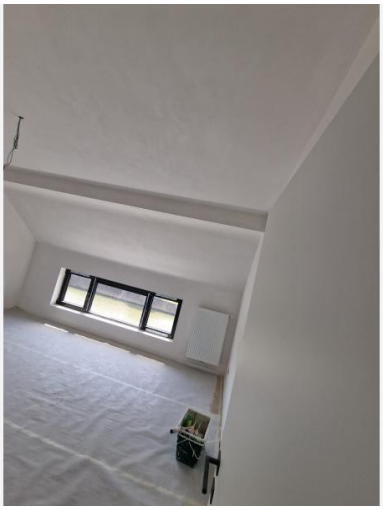
Fiche 2: Laminaatvloeren

Over de eventuele lagen onder de laminaatvloeren kunnen wij momenteel geen definitieve uitspraak doen. Gelet op de ouderdom van de constructie bestaat de mogelijkheid dat deze onderlaag asbesthoudend materiaal bevat. Bij twijfel of bij geplande werkzaamheden adviseren wij om een bijkomende asbestinventarisatie te laten uitvoeren door een erkend asbestdeskundige.

Basis voor advies	De asbestdeskundige beoordeelt het materiaal als niet-asbestverdacht.

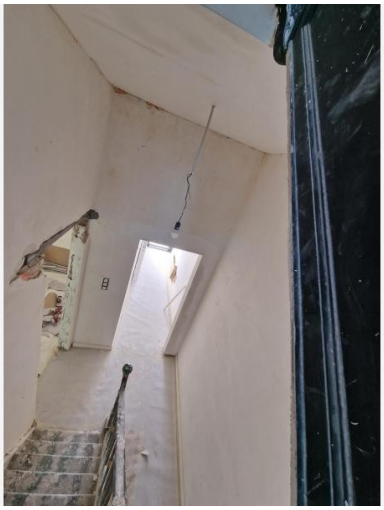
Fiche 3: Verlaagde plafonds

Over de lagen die zich bevinden achter de bestaande verlaagde plafonds kunnen wij momenteel geen definitieve uitspraak doen. Gelet op de ouderdom van de constructie bestaat de mogelijkheid dat deze onderlaag asbesthoudend materiaal bevat. Bij twijfel of bij geplande werkzaamheden adviseren wij om een bijkomende asbestinventarisatie te laten uitvoeren door een erkend asbestdeskundige.

Basis voor advies	De asbestdeskundige beoordeelt het materiaal als niet-asbestverdacht.

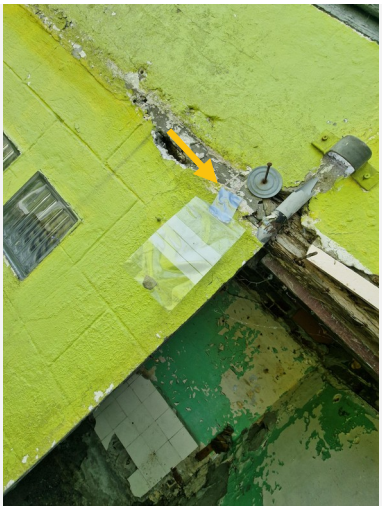
Fiche 8: Crepi (Annex)

Geen asbest

#	Type	Referentie	Resultaat
8.1	Mengmonster	MM3	Geen asbest

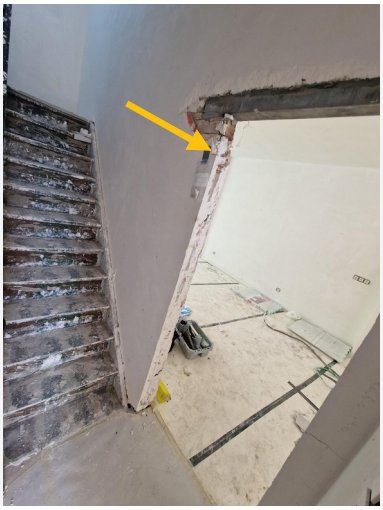
Fiche 10: Pleisterwerk muren

Geen asbest

#	Type	Referentie	Resultaat
10.1	Mengmonster	MM5	Geen asbest
