Asbestinventarisattest

Gistelstraat 40, 8770 Ingelmunster

Attestnummer : **20260827-000079.000**
Uitgegeven op : **27.08.2026**
Geldig tot : **27.08.2036**

Niet-asbestveilig

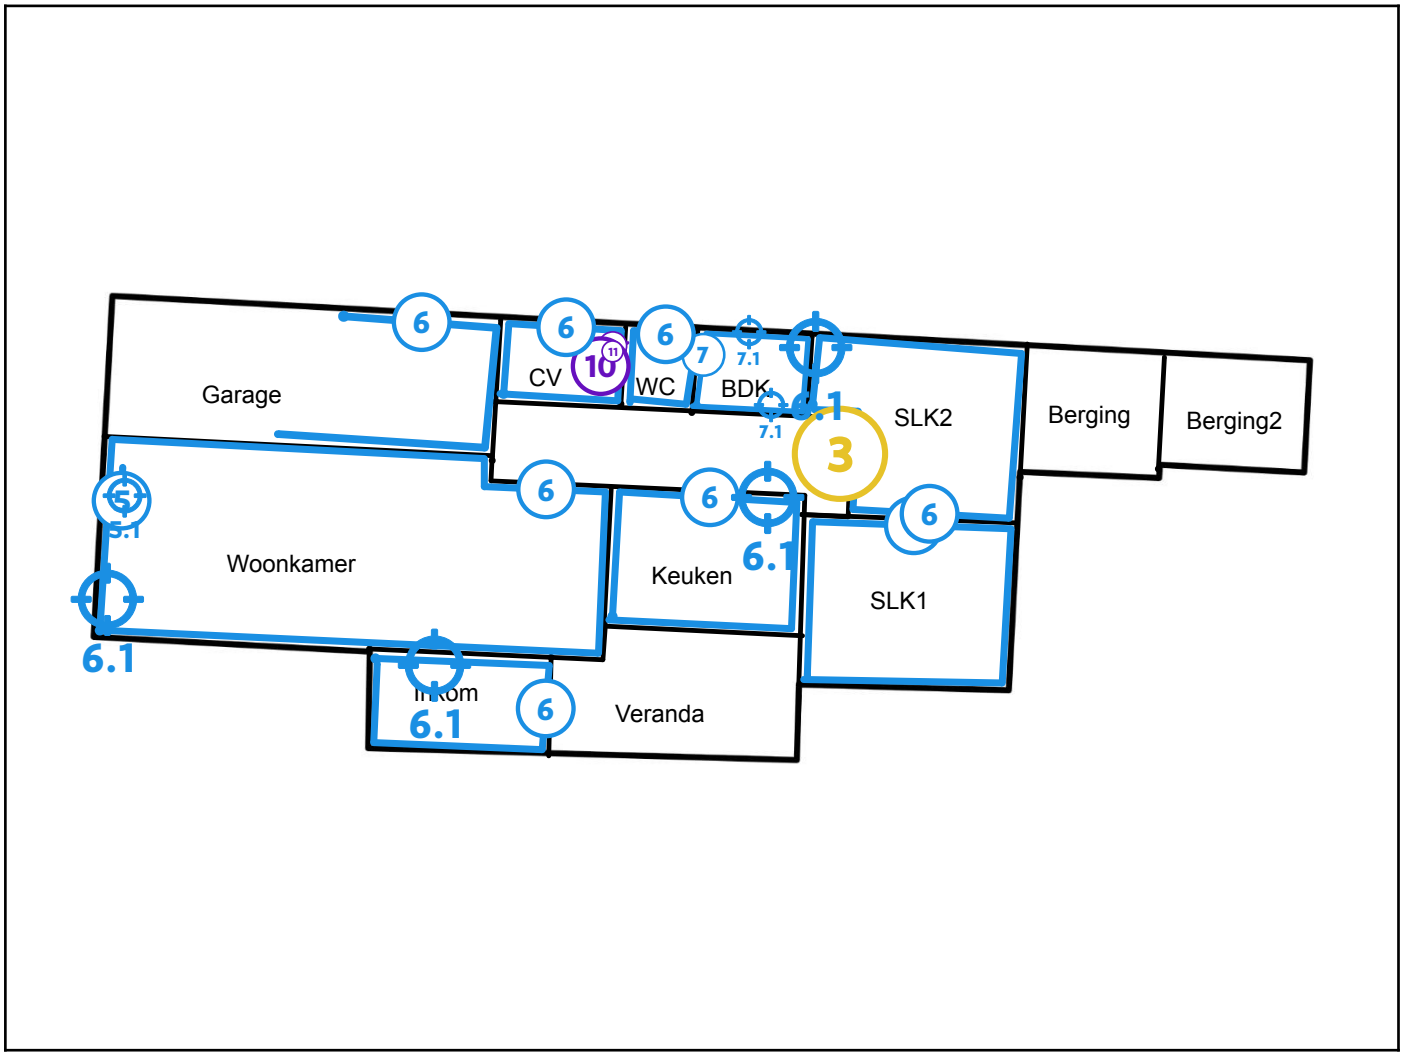
Plan 1.1: Hoofdgebouw plan

Beschrijving	Type	Actie
3. Elektrische componenten	Asbestmateriaal	Zorgvuldig beheren
5. Afdichting kachel deur	Geen asbest	-
5.1 Code: ID5	Puntmonster	-
6. Muurpleister	Geen asbest	-
6.1 Code: ID1	Mengmonster	-
7. Muurpleister Badkamer	Geen asbest	-
7.1 Code: ID2	Mengmonster	-

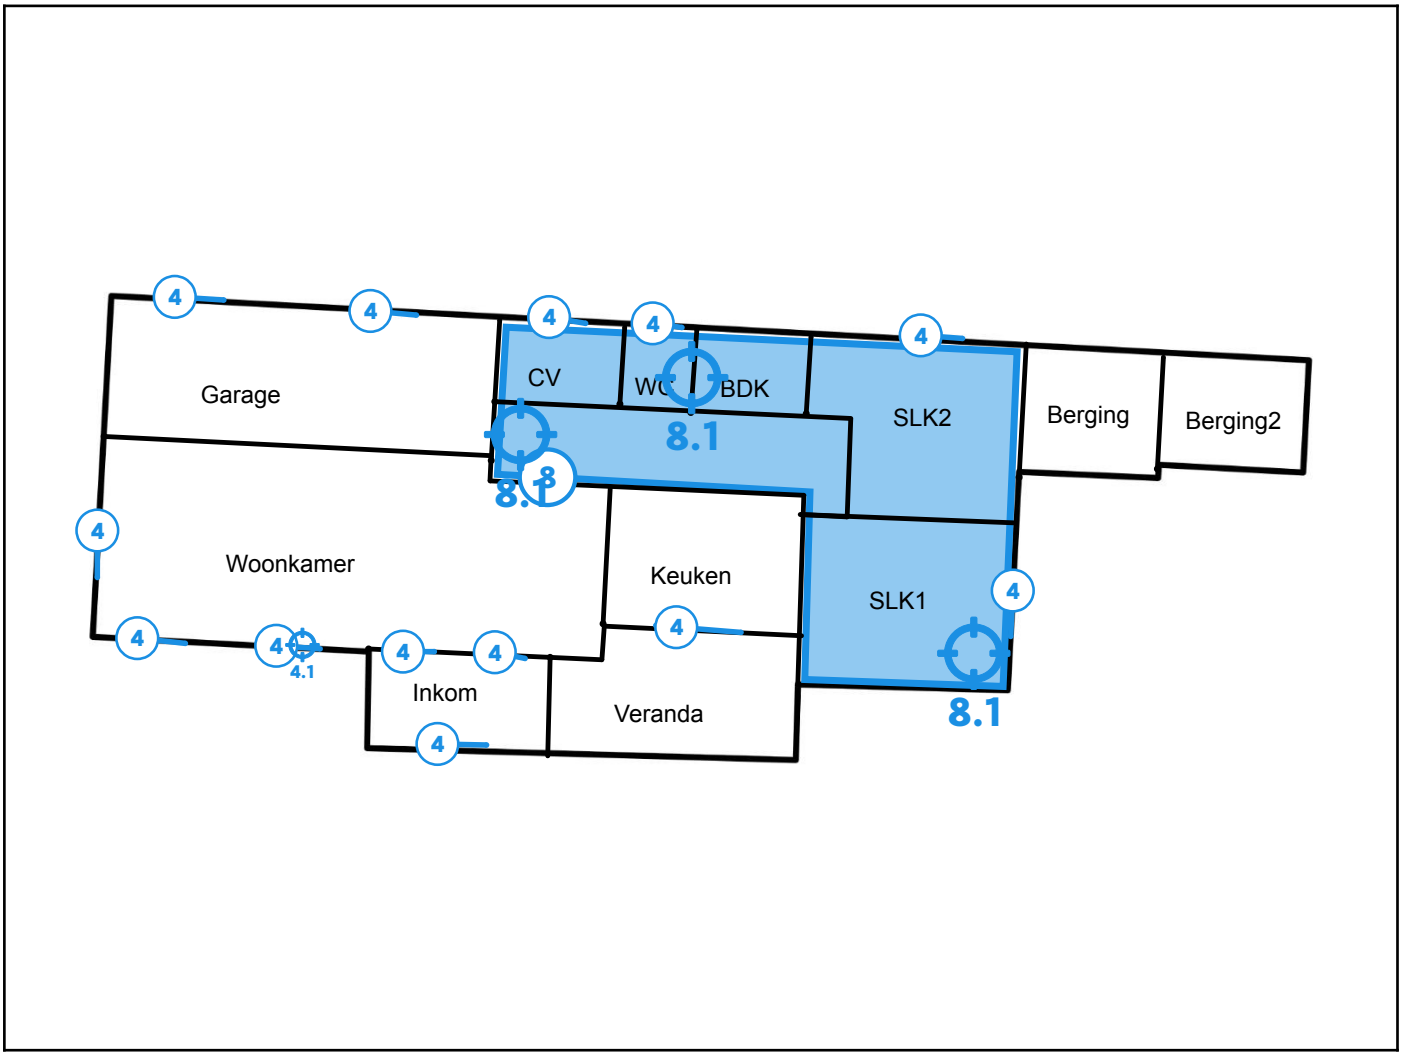
Plan 1.2: Hoofdgebouw plan kopie

Beschrijving	Type	Actie
4. Afdichting ramen	Geen asbest	-
4.1 Code: ID4	Puntmonster	-
8. Plafond pleister	Geen asbest	-
8.1 Code: ID3	Mengmonster	-

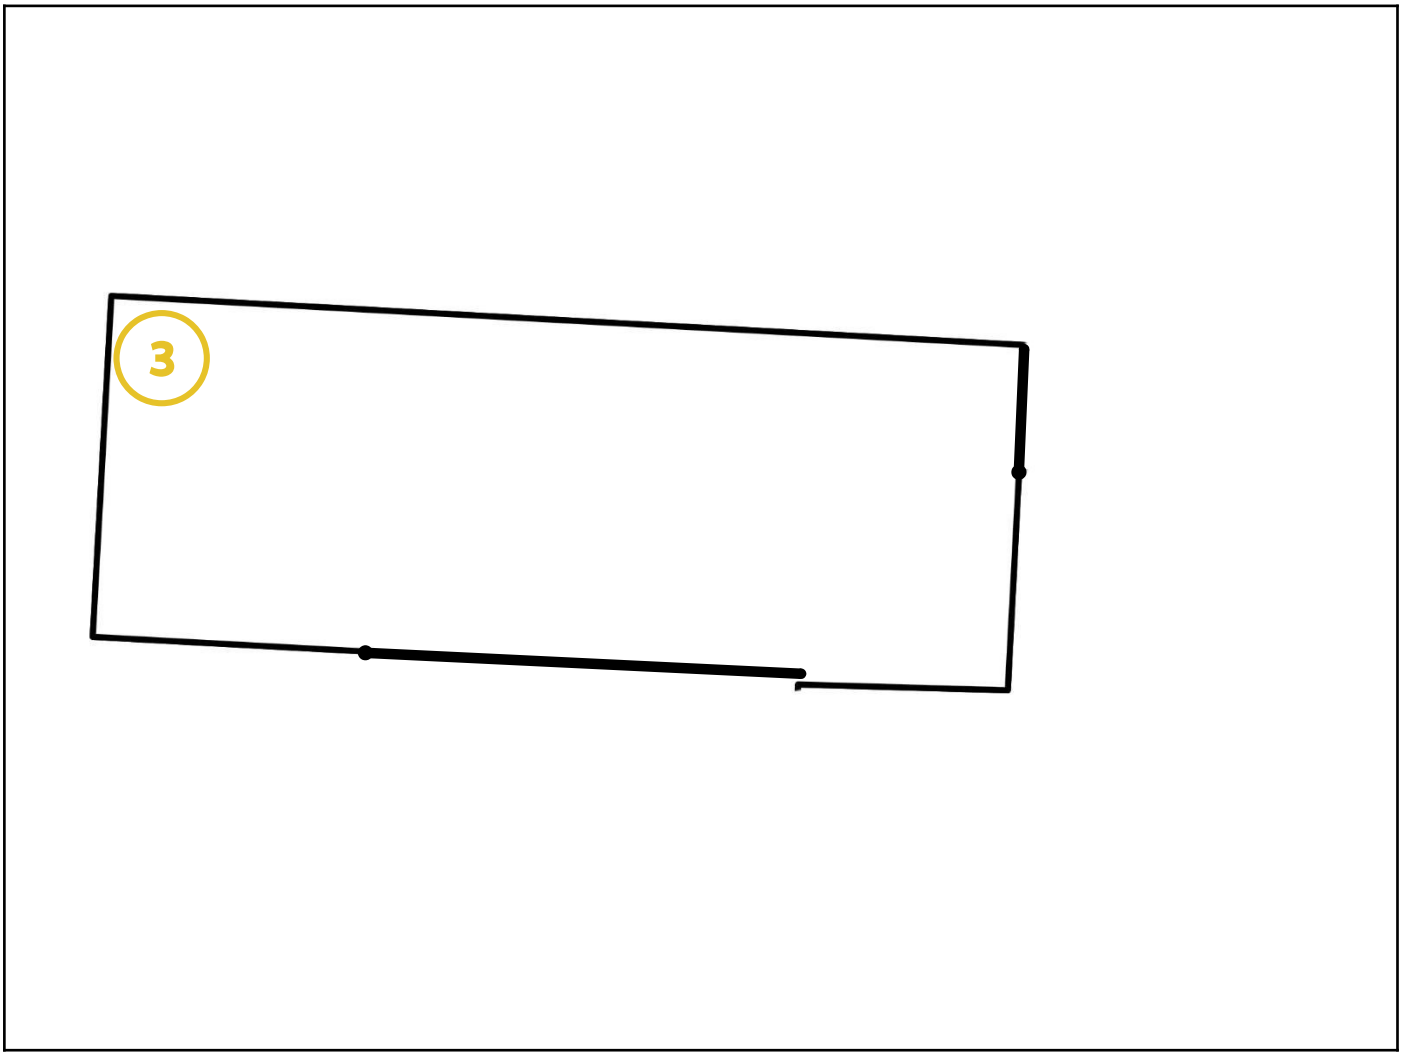
Plan 1.3: Zolder plan

Beschrijving	Type	Actie
3. Elektrische componenten	Asbestmateriaal	Zorgvuldig beheren

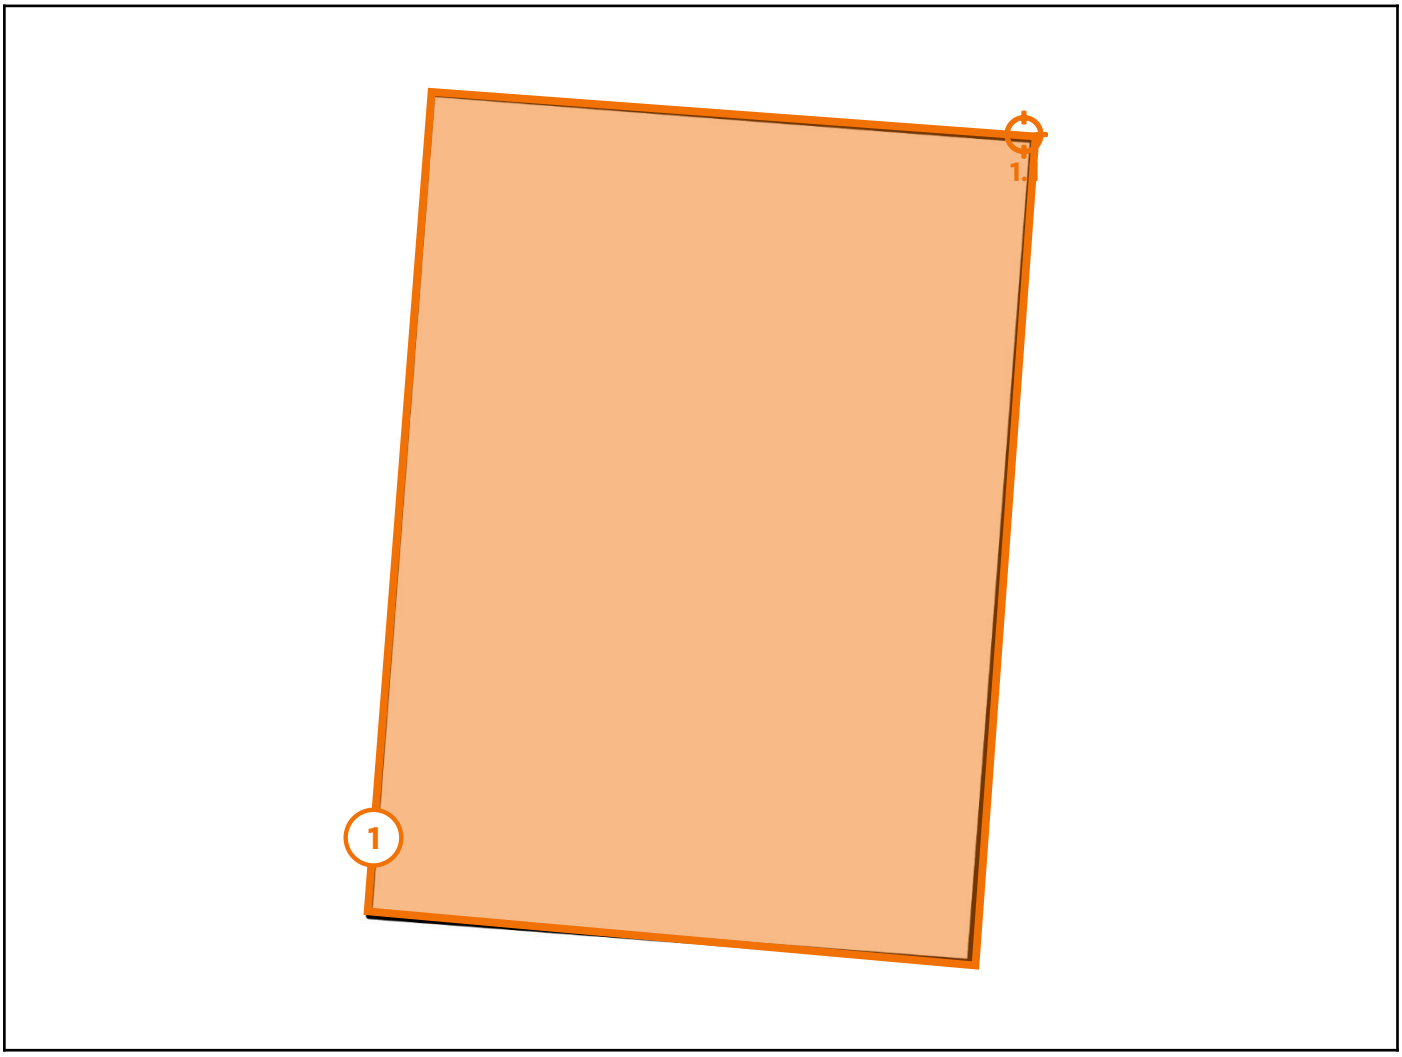
Plan 2.1: Tuinhuis plan

Beschrijving	Type	Actie
1. Tuinhuis dak	Asbestmateriaal	Verwijderen
1.1 Code: ID7	Puntmonster	-

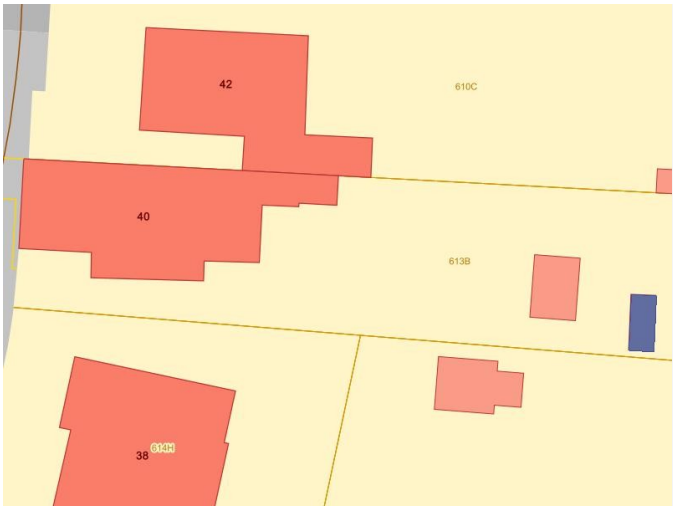
Zone 3: Bijgebouw

Beschrijving	Type	Actie
2. Dak Dierenhok Tuin	Asbestmateriaal	Verwijderen
2.1 Code: ID6	Puntmonster	-

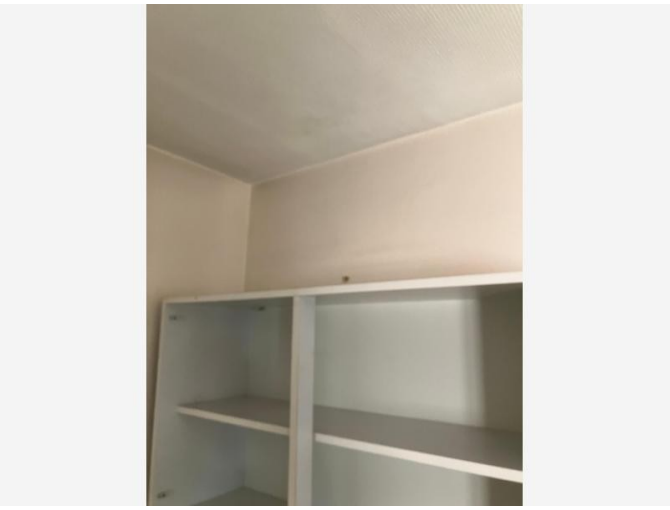
Fiche 7: Muurpleister Badkamer

Geen asbest

Beschrijving	Muurpleister Badkamer
Omgeving	Binnen
Primaire drager	Binnenwand
Bindmiddel van materiaal	Gips - kalk
Gebondenheid op basis van bindmiddel	Niet-hechtgebonden
Hoeveelheid (oppervlakte - dikte - aantal)	• 19,00 m^2 - 1,50 cm - 1 stuk
Totaal volume	0,285 m^3
Identificatiemethode	Een monstername door de asbestdeskundige met laboanalyse door een asbestlabo.
Destructieve handeling voor identificatie	Nee
Opmerking	Pleisterwerk in goede staat.

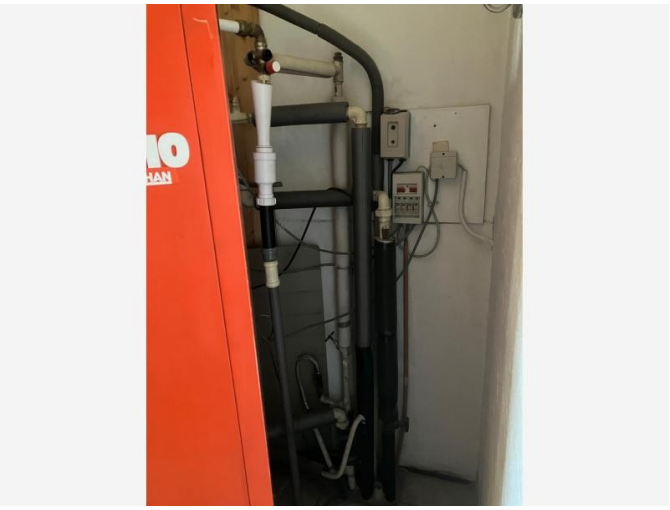
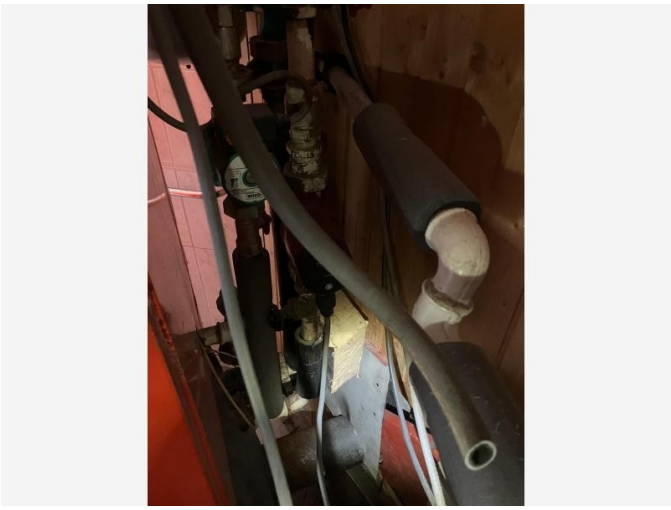
Beschrijving	Notitie	Terug te vinden op plannen
Fiche 9: Leidingisolatie	-	Plan 1.1: Hoofdgebouw plan
Fiche 10: Rookgaskanaal	-	Plan 1.1: Hoofdgebouw plan
Fiche 11: Stookketel	-	Plan 1.1: Hoofdgebouw plan
