Asbestinventarisattest

Heuvelstraat 67, 3950 Bocholt

Attestnummer : **20261021-000272.000**
Uitgegeven op : **21.10.2026**
Geldig tot : **21.10.2036**

Asbestveilig (maar niet asbestvrij)

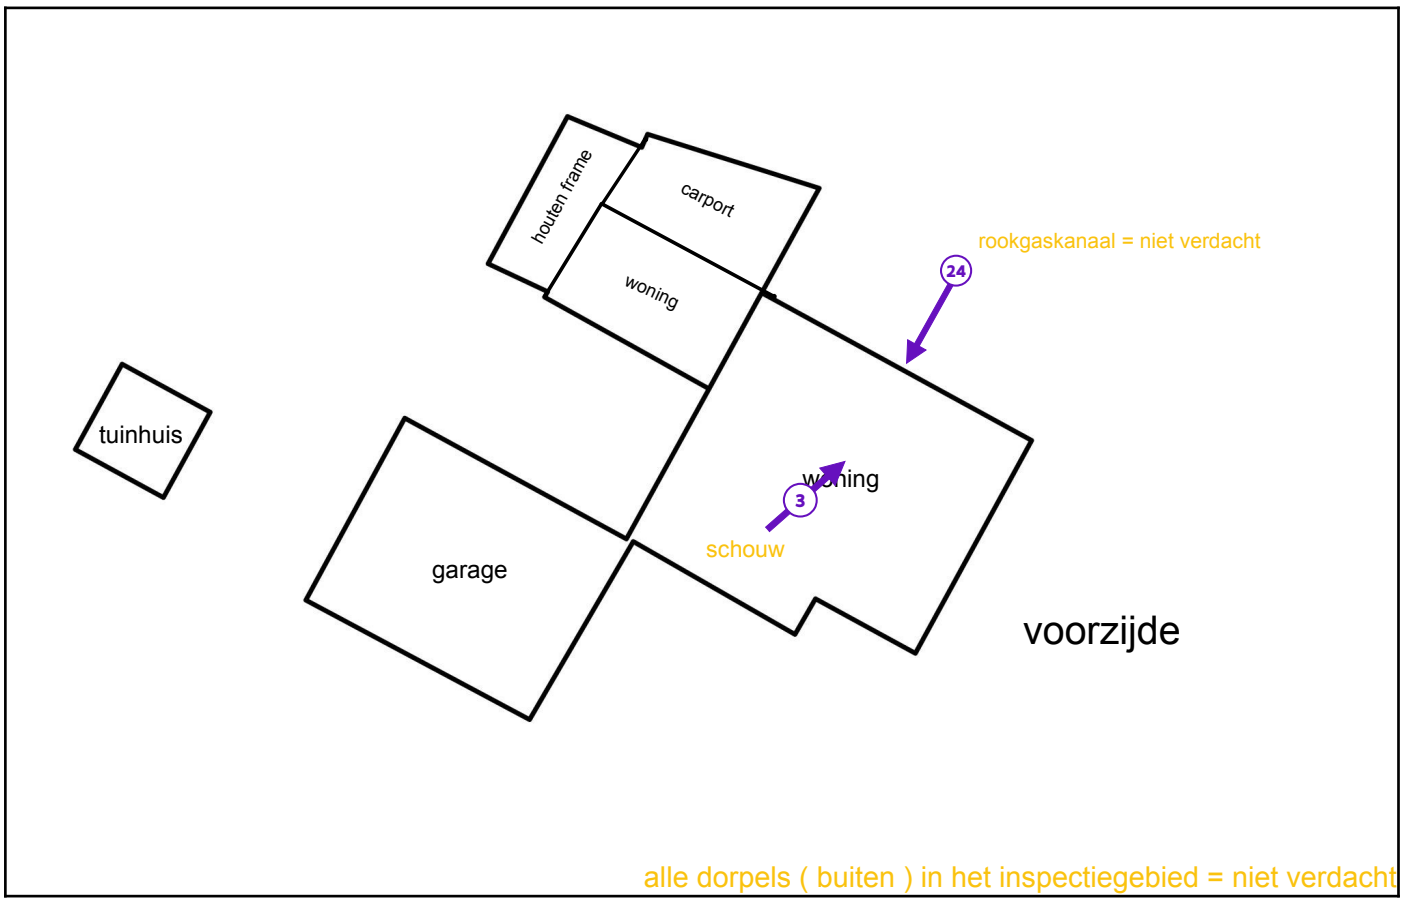
Plan 1.4: Div materialen

Beschrijving	Type	Actie
3. Schouw (beperkingsfiche)	Beperking	-
5. Dorpels (buiten) niet verdacht	Advies	-
24. rookgaskanaal - buiten (niet verdacht)	Overige ruimte of materiaal	-

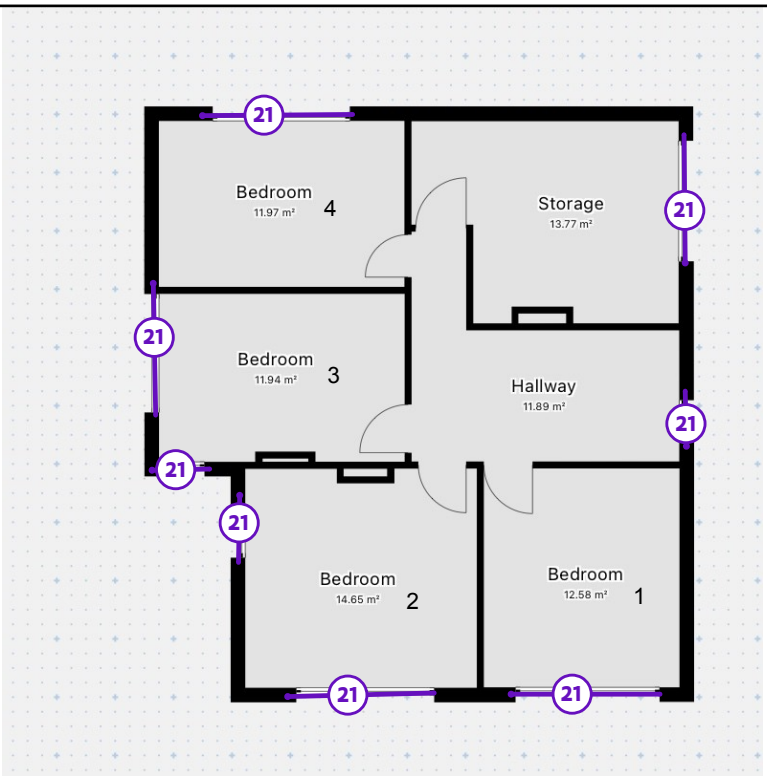
Plan 1.8: V+1 : div

alle raamtabletten (niet verdacht)

bakeliettoepassingen op enkel plaatsen aanwezig in de woning

alle sierlijsten plafonds = niet verdacht

Beschrijving	Type	Actie
2. Bakeliet toep.(schakelaars-stopcontact.-verdeeldozen-radiatorknoppen)	Asbestmateriaal	Zorgvuldig beheren
7. Sierlijsten plafonds (niet verdacht)	Advies	-
8. Raamtabletten (niet verdacht)	Advies	-
21. niet verdachte afdichtingsmaterialen ramen / deuren _ woning	Overige ruimte of materiaal	-

- Eenvoudige handelingen: mag via doe-het-zelf of door werknemer(s) met opleidingsattest eenvoudige handelingen
  Schakelaars, stopcontacten en andere gelijkaardige toepassingen kunnen eenvoudig losgeschroefd worden --> EH doe-het-zelf. Afgesloten of verzegelde kast --> EH opgeleid technieker personeel 8u basisopleiding asbest. Voor elektrische infrastructuur en uitrusting dient u vooraleer men deze toepassing gaat bevochtigen de elektriciteit af te sluiten (zoniet elektrocutie-/brandgevaar). standaard dragen van de nodige wegwerp beschermingsmiddelen FFP 3 masker , handschoenen en tyvec CAT III type 5-6 , afspoelbaar schoeisel Losschroeven en dubbel verpakken in plastic , sluit luchtdicht af en breng dit als hechtgebonden afval naar een plaatselijk containerpark. Voor hechtgebonden toepassingen: Bij verwijdering door doe-het-zelf moet men dit afval dubbel en luchtdicht verpakt aandienen bij het gemeentelijk recyclagepark. Men raadpleegt best op voorhand de voorwaarden van het recyclagepark.

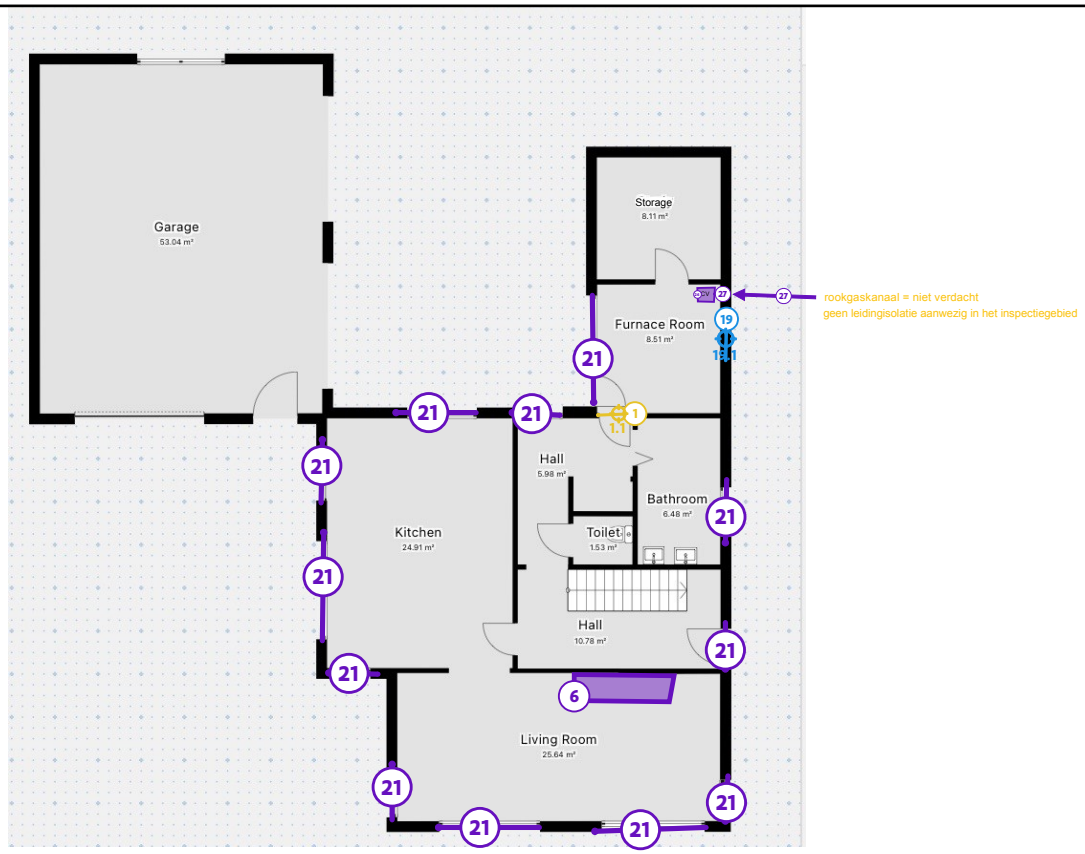
Plan 1.12: GLV : div

Beschrijving	Type	Actie
1. Deurdorpel (cv ruimte)	Asbestmateriaal	Zorgvuldig beheren
1.1 Code: Massal	Puntmonster	-
2. Bakeliet toep.(schakelaars-stopcontact.-verdeeldozen-radiatorknoppen)	Asbestmateriaal	Zorgvuldig beheren
6. Haard woonkamer	Advies	-
7. Sierlijsten plafonds (niet verdacht)	Advies	-

8. Raamtabletten (niet verdacht)	Advies	-
19. Kit glas/kozijn (houten ramen - woning)	Geen asbest	-
19.1 Code: kit glas / kozijn	Puntmonster	-
21. niet verdachte afdichtingsmaterialen ramen / deuren _ woning	Overige ruimte of materiaal	-
25. Leidingisolatie: cv ruimte (niet aanwezig)	Overige ruimte of materiaal	-
26. CV Ketel - niet verdacht	Overige ruimte of materiaal	-
27. rookgaskanaal - cv ketel (niet verdacht)	Overige ruimte of materiaal	-

- Eenvoudige handelingen: mag via doe-het-zelf of door werknemer(s) met opleidingsattest eenvoudige handelingen
  EH via doe-het zelf : De dorpels of tabletten kunnen voorzichtig losgebeiteld worden, zonder de toepassing zelf te breken , extra bevochtigen om stof te voorkomen Standaard dragen van de nodige wegwerp beschermingsmiddelen FFP 3 masker , handschoenen en tyvec CAT III type 5-6 , afwasbaar schoeisel Verpakken in dubbel plastic folie , sluit luchtdicht af en afvoeren naar het containerpark als hechtgebonden asbestafval. Voor hechtgebonden toepassingen: Bij verwijdering door doe-het-zelf moet men dit afval dubbel en luchtdicht verpakt aandienen bij het gemeentelijk recyclagepark. Men raadpleegt best op voorhand de voorwaarden van het recyclagepark. Zie ook link Zie https://ovam.vlaanderen.be/wie-mag-wat-verwijderen https://ovam.vlaanderen.be/voorzorgsmaatregelen-bij-asbestverwijdering https://ovam.vlaanderen.be/asbestafval-afvoeren Zie ook wetgevend kader (website van de OVAM en CODEX boek VI titel 3). http://werk.belgie.be/sites/default/files/content/documents/Welzijn op het werk/Regelgeving/Codex boek VI titel 3 Asbest.pdf methodiek verwijderingsmethodes worden achteraan in het attest verder toegelicht Mag en wil uzelf verwijderen: Zorg er dan voor dat: -u zich vooraf goed

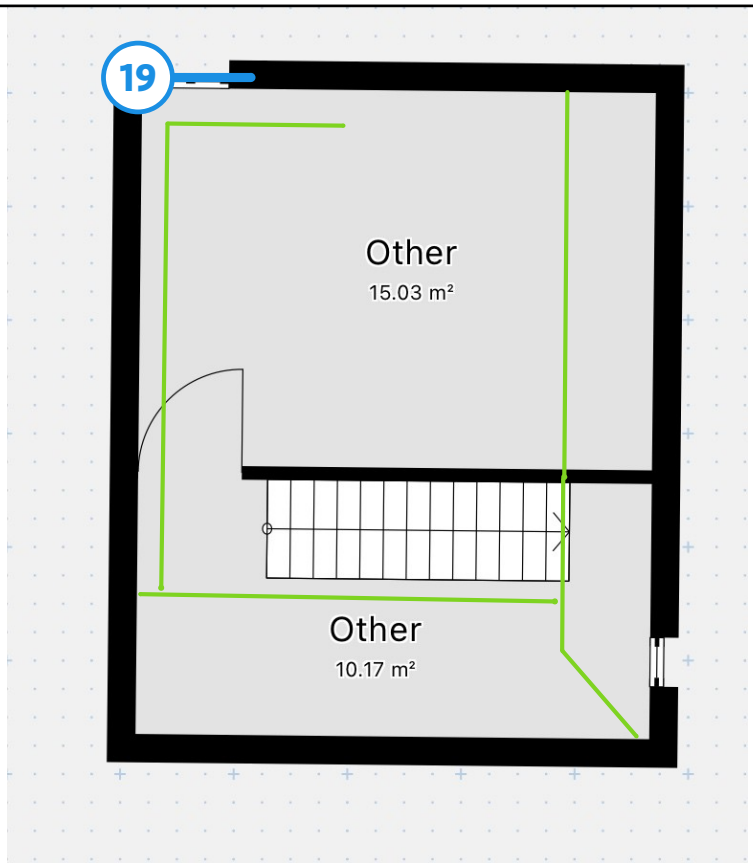
Plan 1.17: Kelder : div

Leidingisolatie = niet verdacht 29

bakeliettoepassingen op enkel plaatsen aanwezig in de

Beschrijving	Type	Actie
2. Bakeliet toep.(schakelaars-stopcontact.-verdeeldozen-radiatorknoppen)	Asbestmateriaal	Zorgvuldig beheren
19. Kit glas/kozijn (houten ramen - woning)	Geen asbest	-
29. leidingisolatie - kelder (niet verdacht)	Overige ruimte of materiaal	-

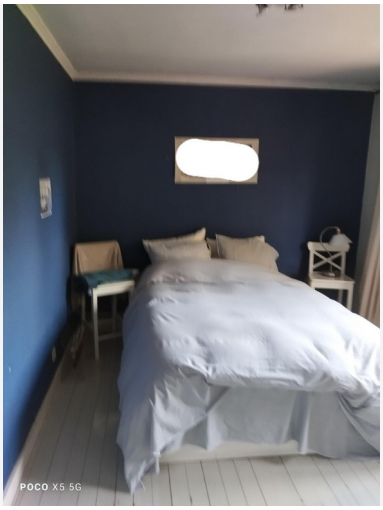
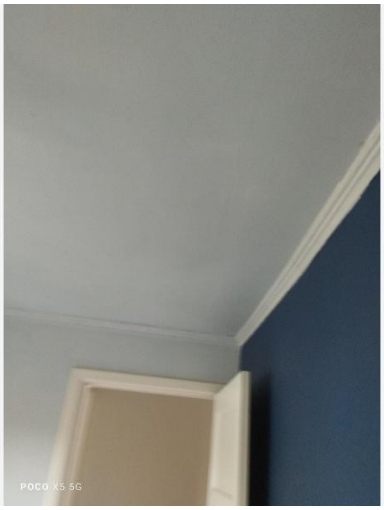
Fiche 7: Sierlijsten plafonds (niet verdacht)

De sierlijsten werden gecontroleerd , deze bestaan niet uit pleisterwerk en zijn dus niet-asbestverdacht.
(hout / kunsstof)

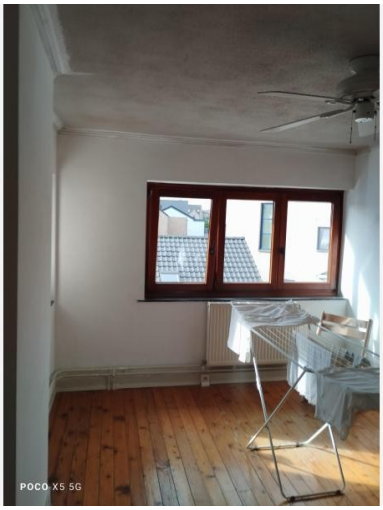
Fiche 8: Raamtabletten (niet verdacht)

Alle raamtabletten werden gecontroleerd en zijn niet verdacht (natuursteen / kunststof)

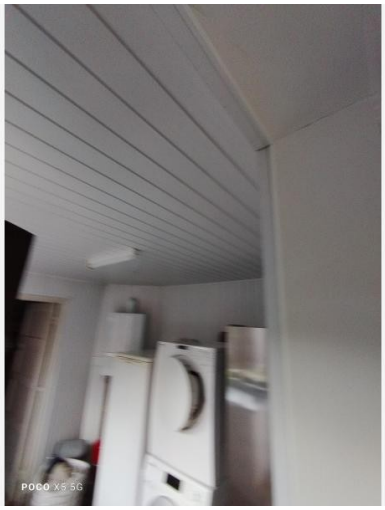
Fiche 9: Ruimte achter plafonds.

Er zijn plafonds afgewerkt met valse plafonds. Het is niet duidelijk of er pleisterwerk of ander verdacht asbestmateriaal aanwezig is achter / op deze valse plafonds, het is aangewezen om bijkomend onderzoek uit te voeren bij werken. Zonder destructieve handeling is het niet mogelijk om na te gaan of er asbesthoudende materialen aanwezig zijn achter de plafond afwerking. Als bij sloop of renovatie blijkt dat er achter deze plafonds nog pleisterwerk of asbest verdachte toepassingen aanwezig zijn, moet dit bemonsterd worden.

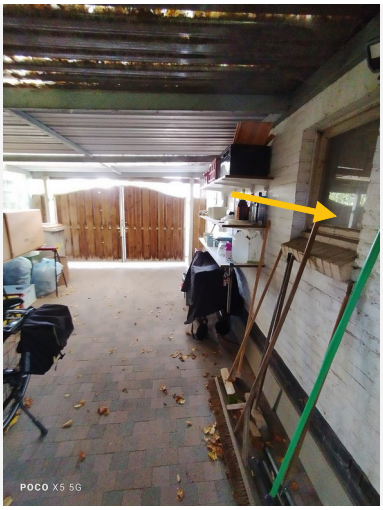
Fiche 19: Kit glas/kozijn (houten ramen - woning)

Geen asbest
