Asbestinventarisattest

Watertorenstraat 35, 3960 Bree

Attestnummer : **20260924-000050.000**
Uitgegeven op : **24.09.2026**
Geldig tot : **24.09.2031**

Niet-asbestveilig

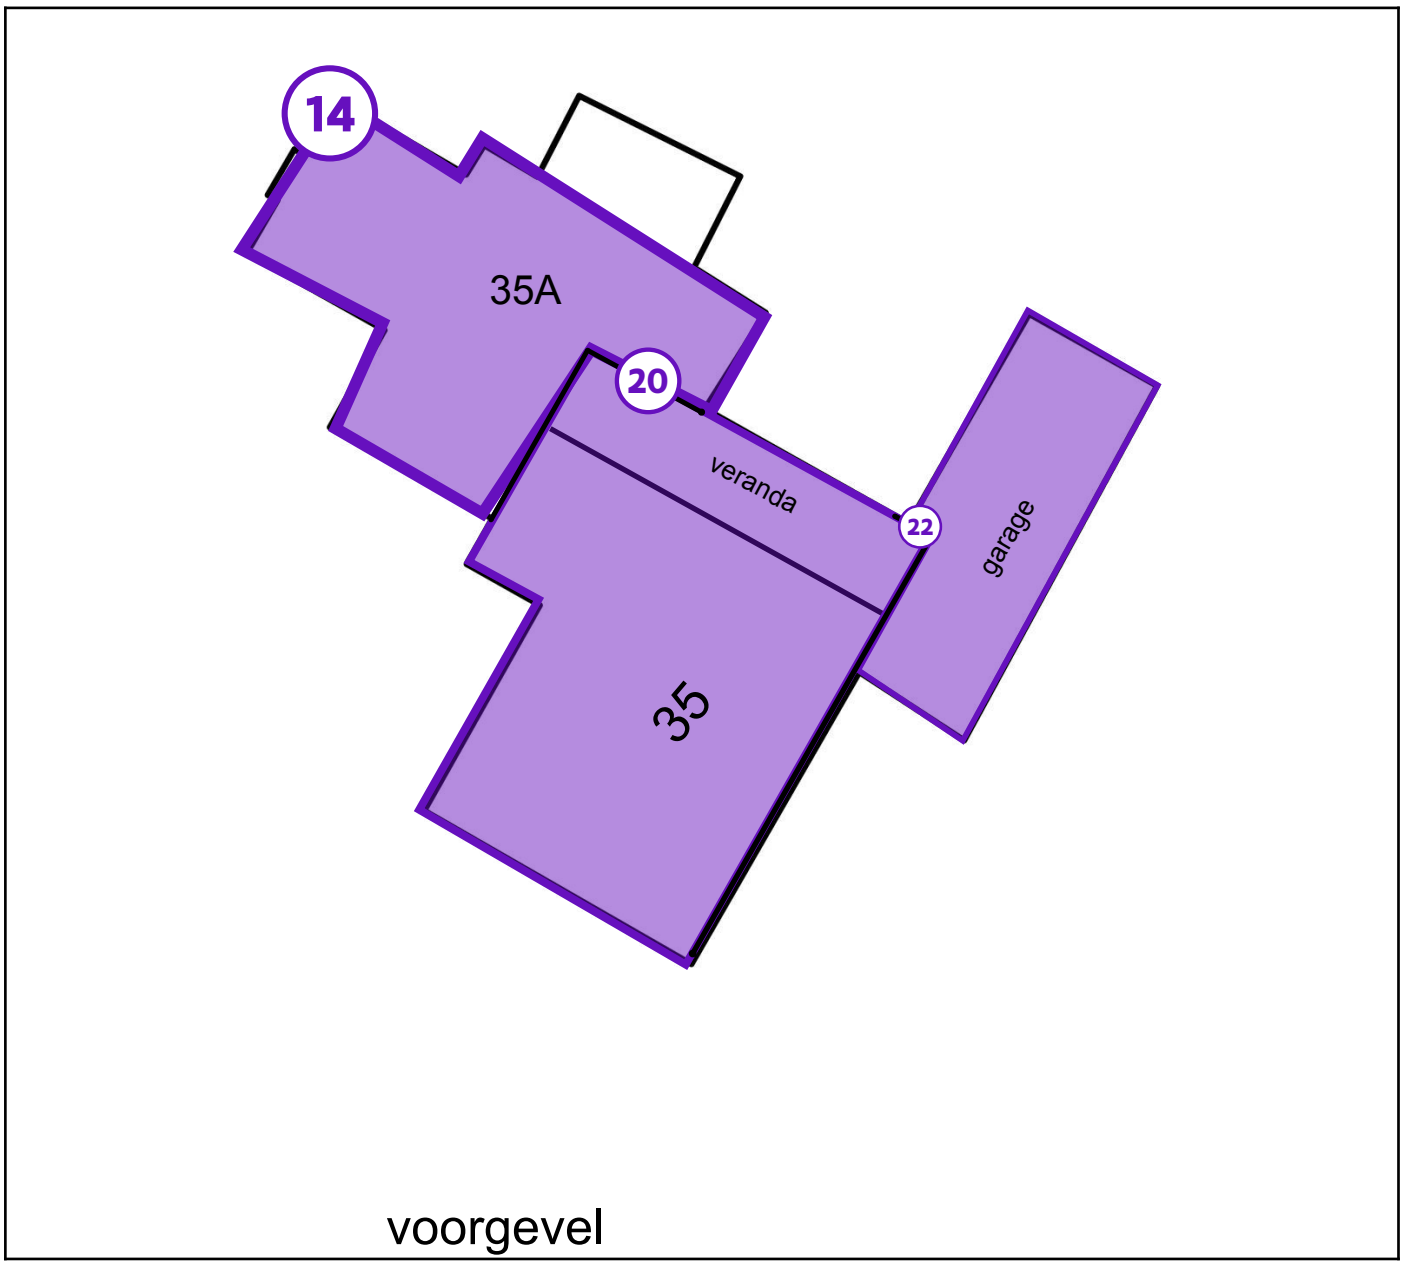
Plan 1.2: Dakbedekkingen

Beschrijving	Type	Actie
2. Leien - hellend dak -	Asbestmateriaal	Verwijderen
15. Niet verdachte dakbekkingen	Overige ruimte of materiaal	-

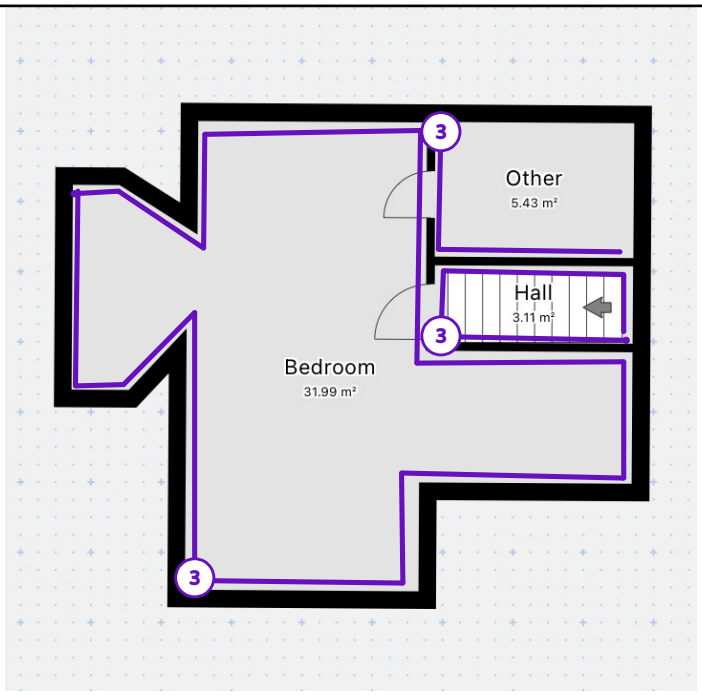
Plan 1.5: Zolder : muren

Beschrijving	Type	Actie
3. Valse wanden - woning	Advies	-

Meerdere binnenwanden zijn afgewerkt met valse wanden. Het is niet duidelijk of er pleisterwerk of asbest toepassingen aanwezig zijn achter/op deze valse wanden, het is aangewezen om bijkomend onderzoek uit te voeren bij werken.

Zonder destructieve handeling is het niet mogelijk om na te gaan of er asbesthoudende materialen aanwezig zijn achter de wand afwerking. Als bij sloop of renovatie blijkt dat er achter deze wanden nog pleisterwerk of asbest verdachte toepassingen aanwezig zijn, moet dit bemonsterd worden.

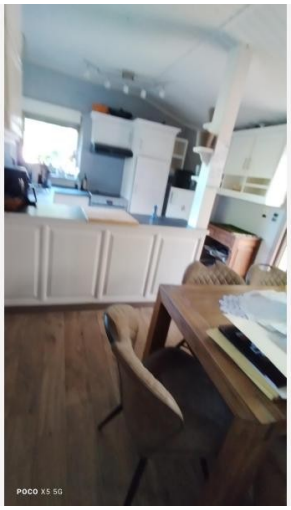
Fiche 4: Valse plafonds

Meerdere plafonds zijn afgewerkt met valse plafonds in plaatmateriaal. Het is niet duidelijk of er pleisterwerk of ander verdacht asbestmateriaal aanwezig is achter / op deze valse plafonds, het is aangewezen om bijkomend onderzoek uit te voeren bij werken. Zonder destructieve handeling is het niet mogelijk om na te gaan of er asbesthoudende materialen aanwezig zijn achter de plafond afwerking. Als bij sloop of renovatie blijkt dat er achter deze plafonds nog pleisterwerk of asbest verdachte toepassingen aanwezig zijn, moet dit bemonsterd worden.

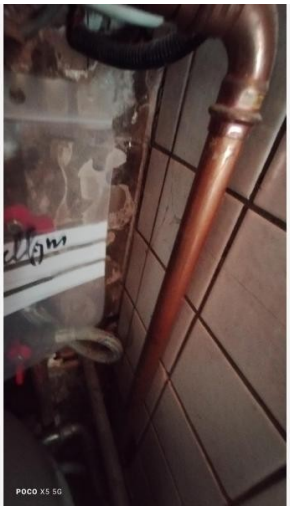
Fiche 8: Tegellijm (cv ruimte)

Geen asbest

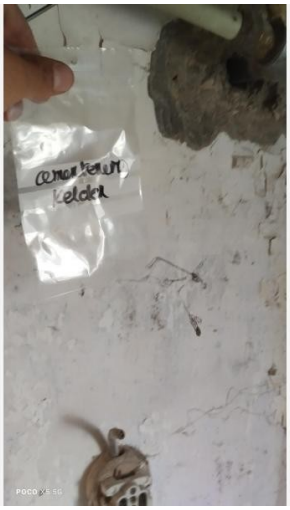
Fiche 9: Cementering binnentoepassing (kelder)

Geen asbest

Beschrijving	Cementering binnentoepassing (kelder)
Omgeving	Binnen
Primaire drager	Binnenwand
Bindmiddel van materiaal	Cement
Gebondenheid op basis van bindmiddel	Hecht
Hoeveelheid (gewicht - aantal)	• 400,00 kg - 1 stuk
Totaal gewicht	400,00 kg
Identificatiemethode	Een monstername door de asbestdeskundige met laboanalyse door een asbestlabo.
Destructieve handeling voor identificatie	Nee
Opmerking	De vermelde oppervlaktes en volumes betreffen een beredeneerde schatting. Er worden geen rechten verleend aan deze oppervlaktes/volumes. De dikte is een schatting die voorkomt uit de monsterplaatsen en is daarom niet altijd representatief. (staal genomen van twee plaatsen)

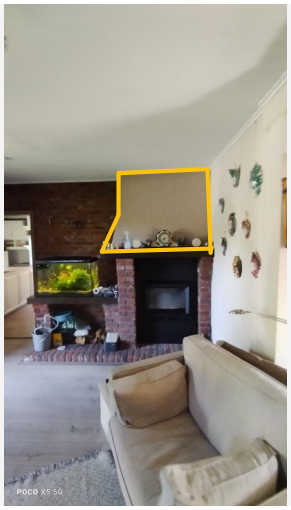
Fiche 10: Sierpleister - schouw

Geen asbest

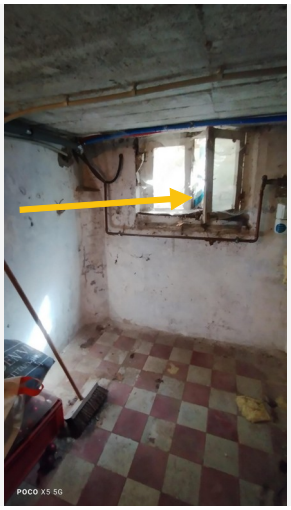
Fiche 12: Kit kozijn-glas (kelder raam)

Geen asbest

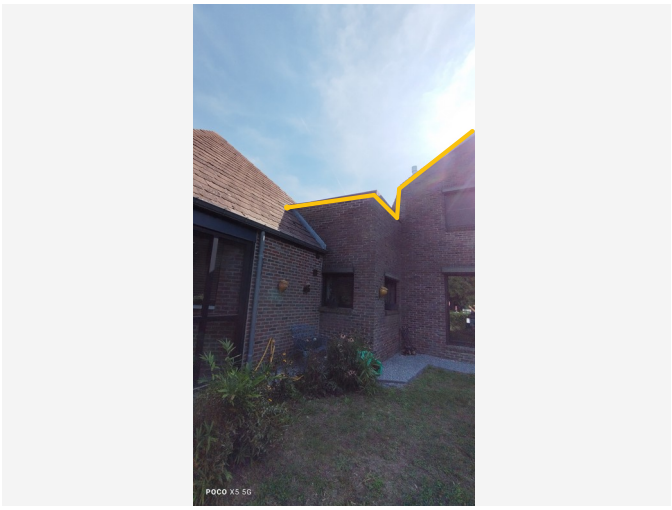
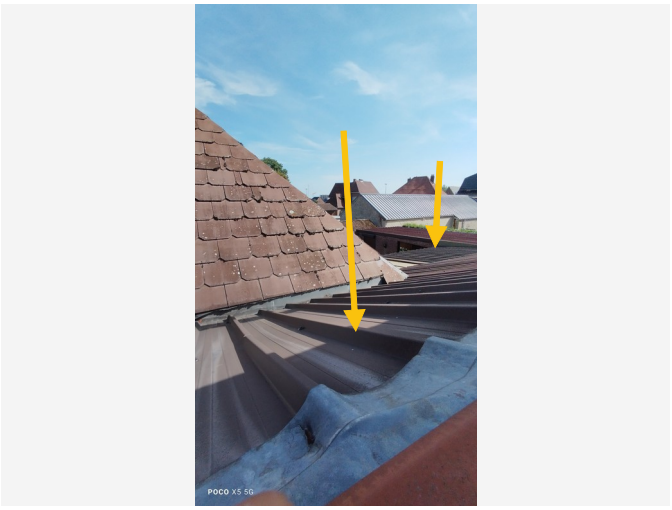
Beschrijving	Notitie	Terug te vinden op plannen
Fiche 20: onderdaken : (niet waarneembaar)	Aanwezigheid onderdak kon niet vastgesteld worden: geen mogelijkheid om de dakbekleding op te tillen. Bij werken is extra controle /staalname aangeraden of door een destructief onderzoek via de binnenkant.	Plan 1.3: Onderdaken
