Asbestinventarisattest

Watertorenstraat 35A, 3960 Bree

Attestnummer : **20260924-000051.000**
Uitgegeven op : **24.09.2026**
Geldig tot : **24.09.2031**

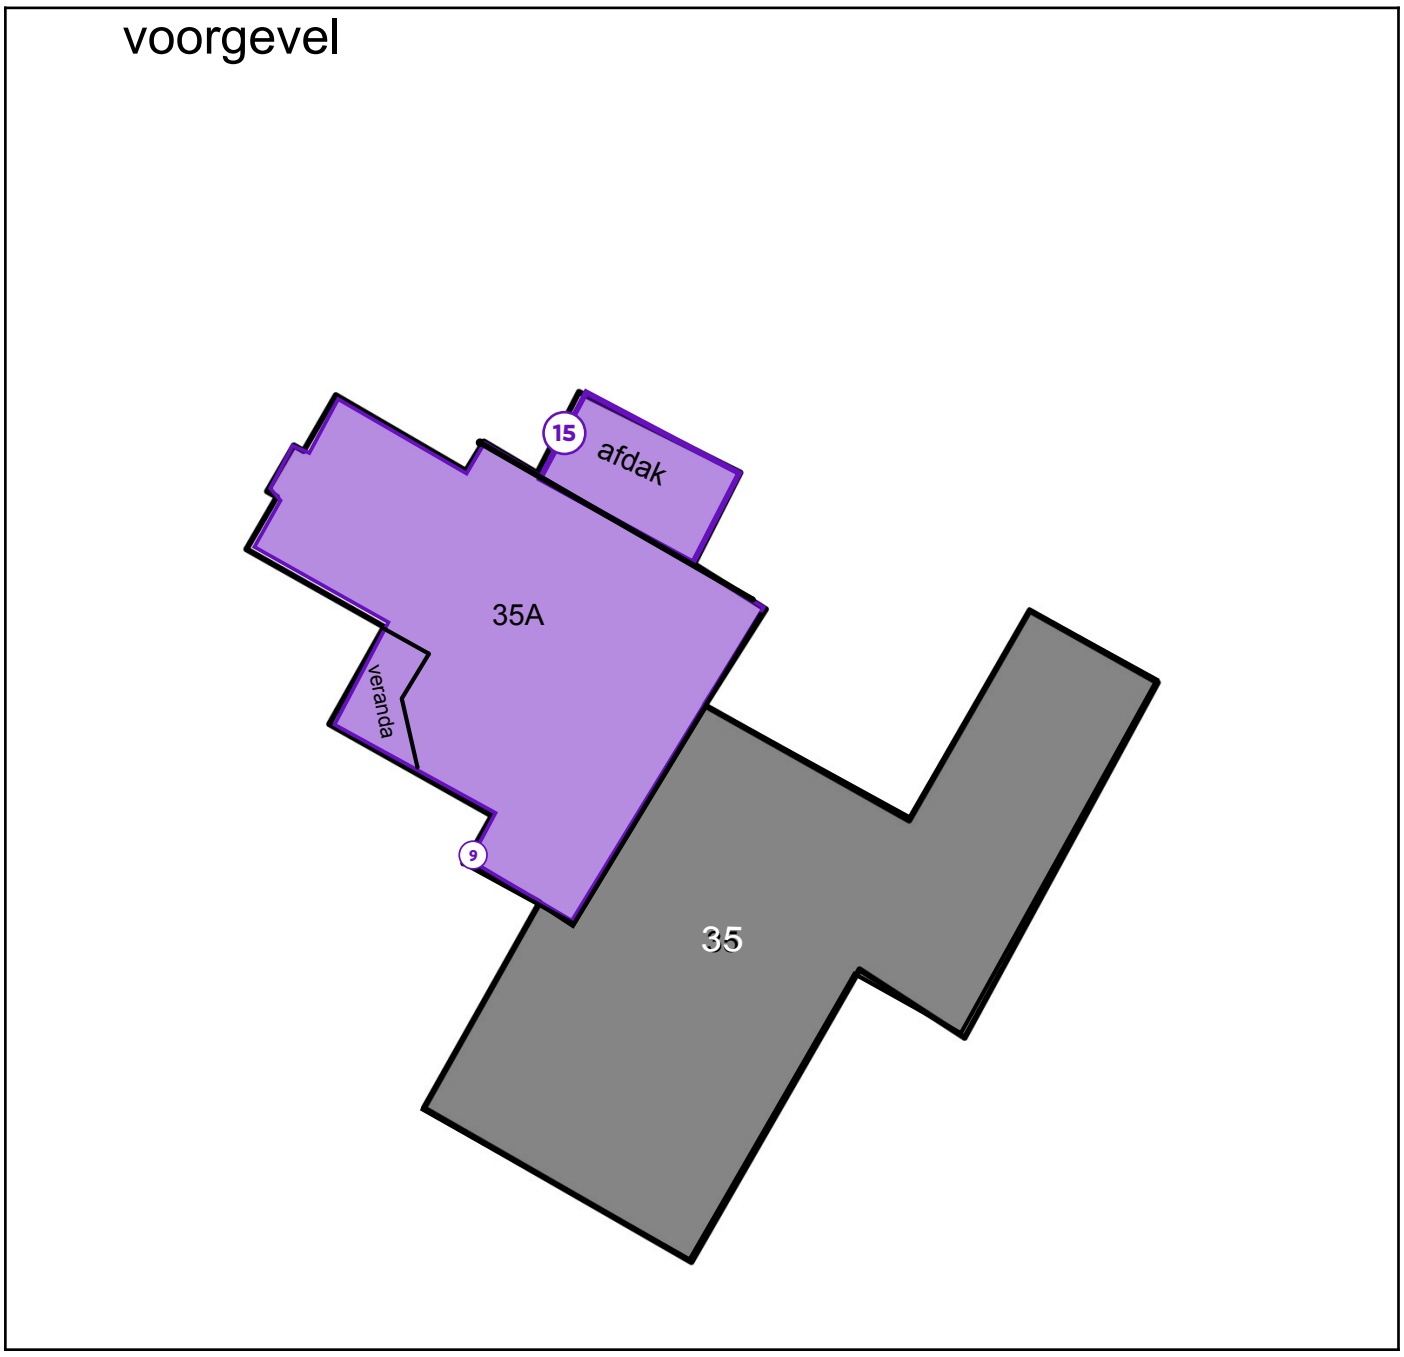
Plan 1.2: Dakbedekking

Beschrijving	Type	Actie
2. Leien - hellend dak - woning	Asbestmateriaal	Verwijderen
2.1 Code: Leien	Puntmonster	-
10. Dakbedekking : schuin dak (niet verdacht)	Overige ruimte of materiaal	-

12. Dakbedekking: afdak (niet verdacht.)	Overige ruimte of materiaal	-

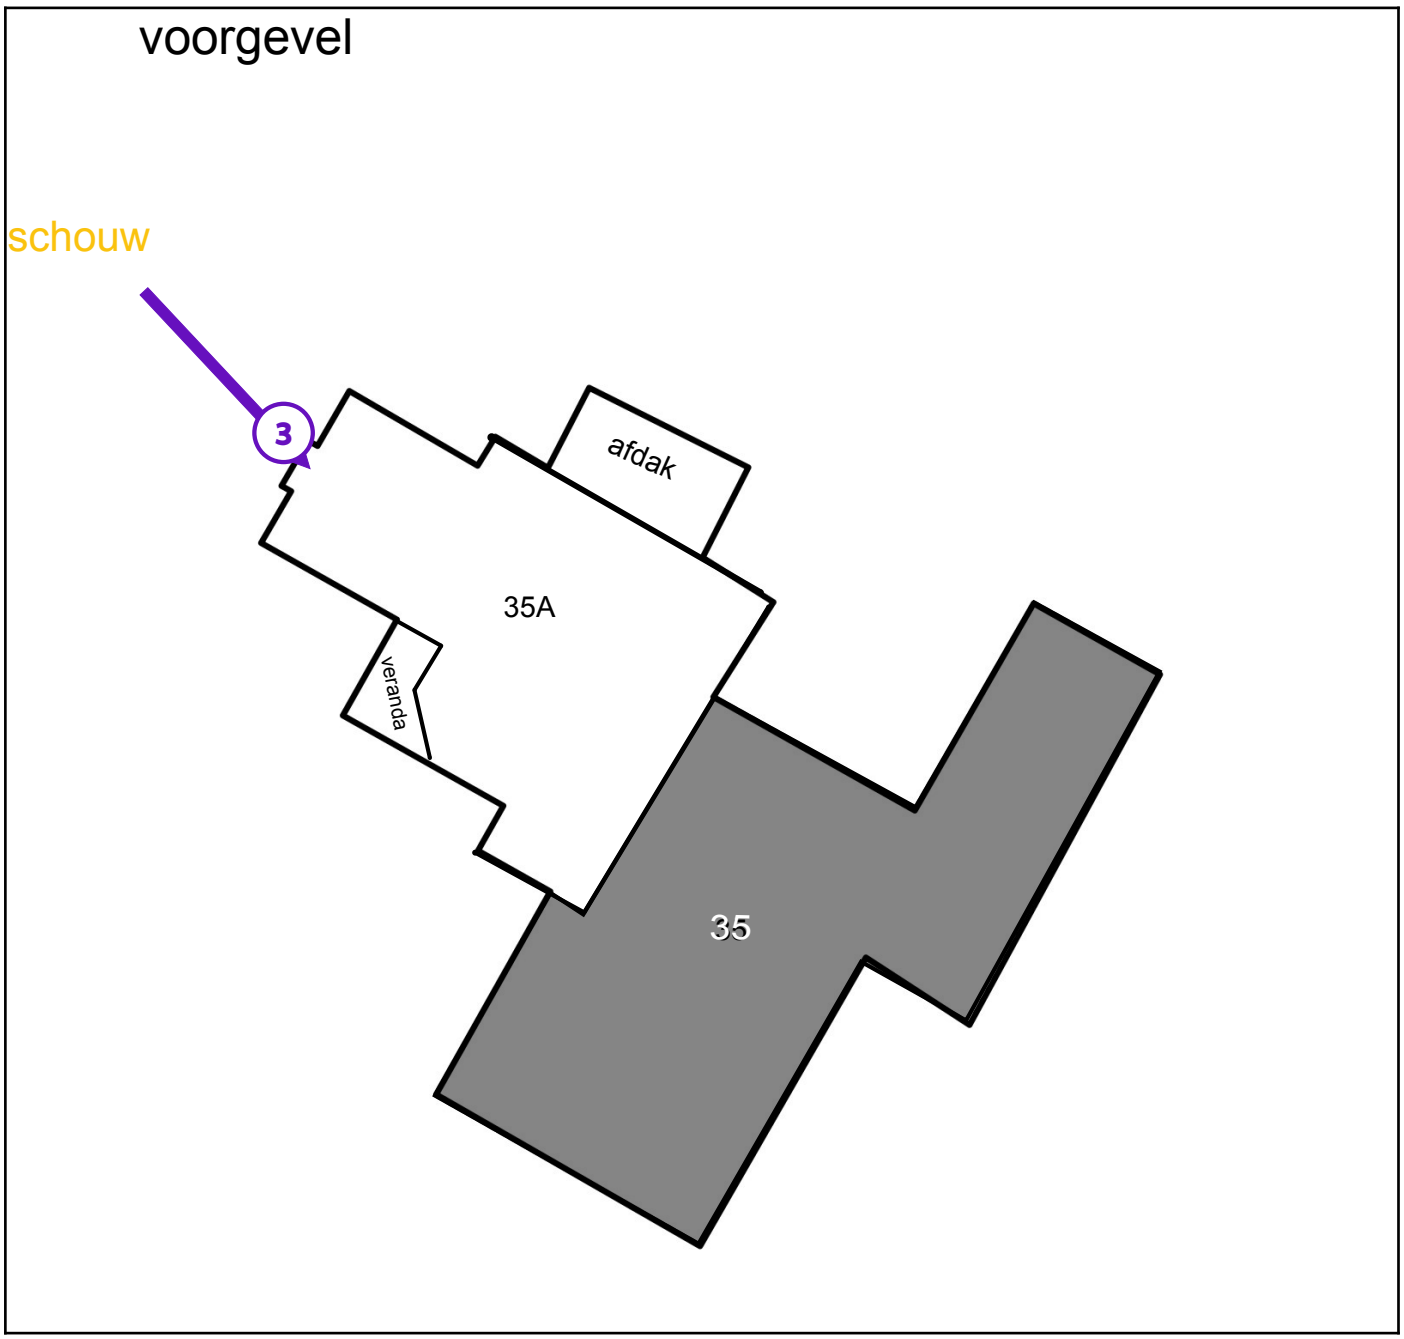
Plan 1.4: Div materialen

Beschrijving	Type	Actie
3. Schouw op het dak	Beperking	-

Reden: Het te onderzoeken materiaal situeert zich hoger dan 3,50 m te rekenen vanaf een veilige ondergrond

Uitleg van de asbestdeskundige: Bij werken (dak of reiniging schouw) kan een stelling geplaatst worden , het is niet duidelijk of er asbestverdachte materialen aanwezig zijn in/rond de schouw.

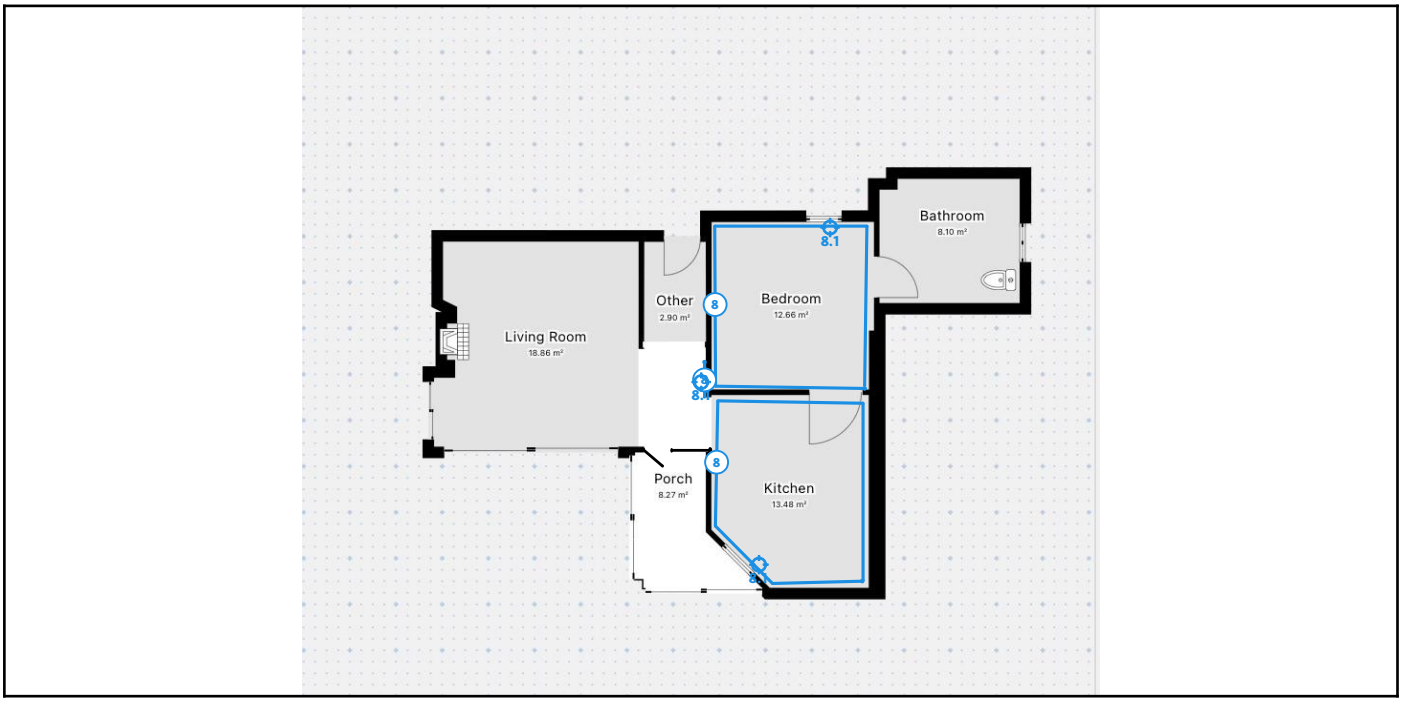
Plan 1.5: Div materialen

geen leidingisolatie aanwezig
afdichtingsmaterialen ramen / deuren = niet verdacht
geen cv ketel aanwezig

Beschrijving	Type	Actie
5. verloren bekistingspaal - veranda (niet verdacht)	Advies	-
6. Kachelkoord - woonkamer (visueel niet verdacht)	Advies	-
11. afdichtingmaterialen - ramen / deuren = niet verdacht	Overige ruimte of materiaal	-
14. CV Ketel (niet aanwezig)	Overige ruimte of materiaal	-
16. Leidingisolatie (niet aanwezig)	Overige ruimte of materiaal	-

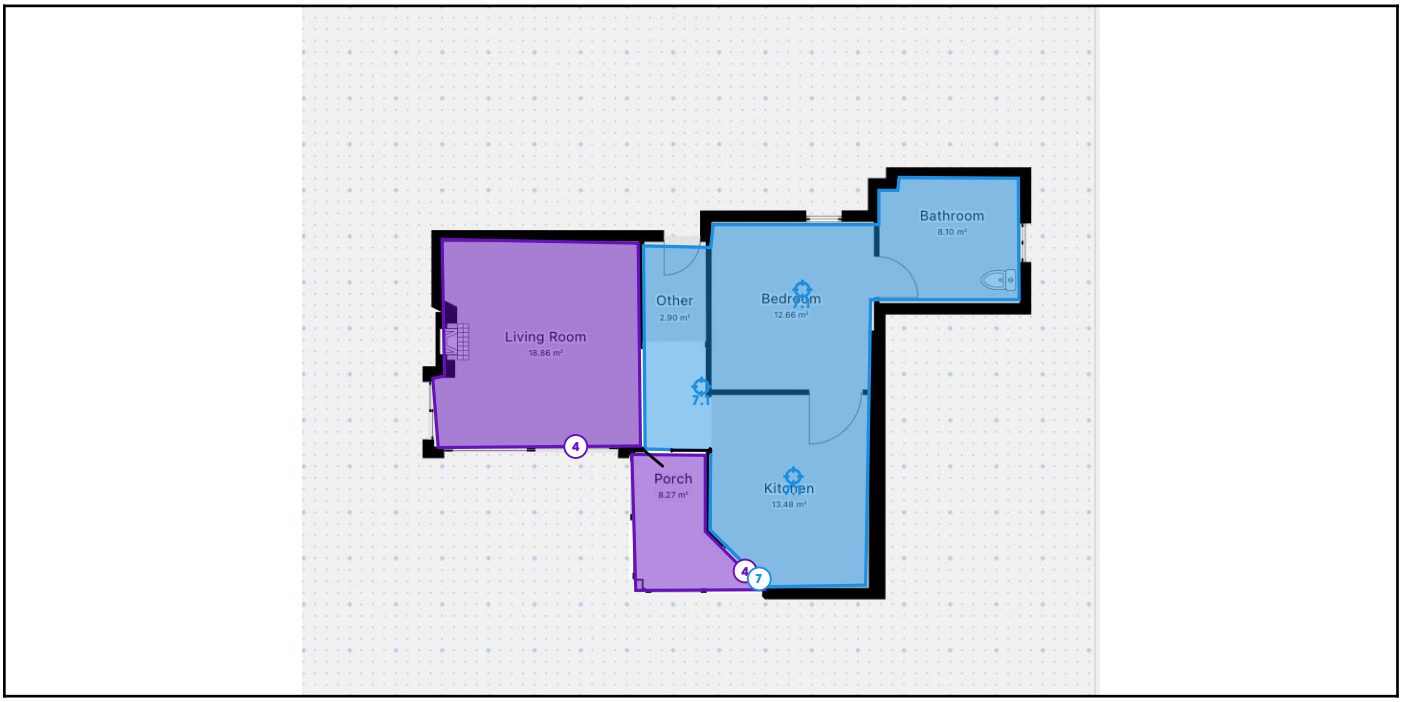
Plan 1.6: muren

Beschrijving	Type	Actie
8. Muurpleister	Geen asbest	-
8.1 Code: Muren	Mengmonster	-

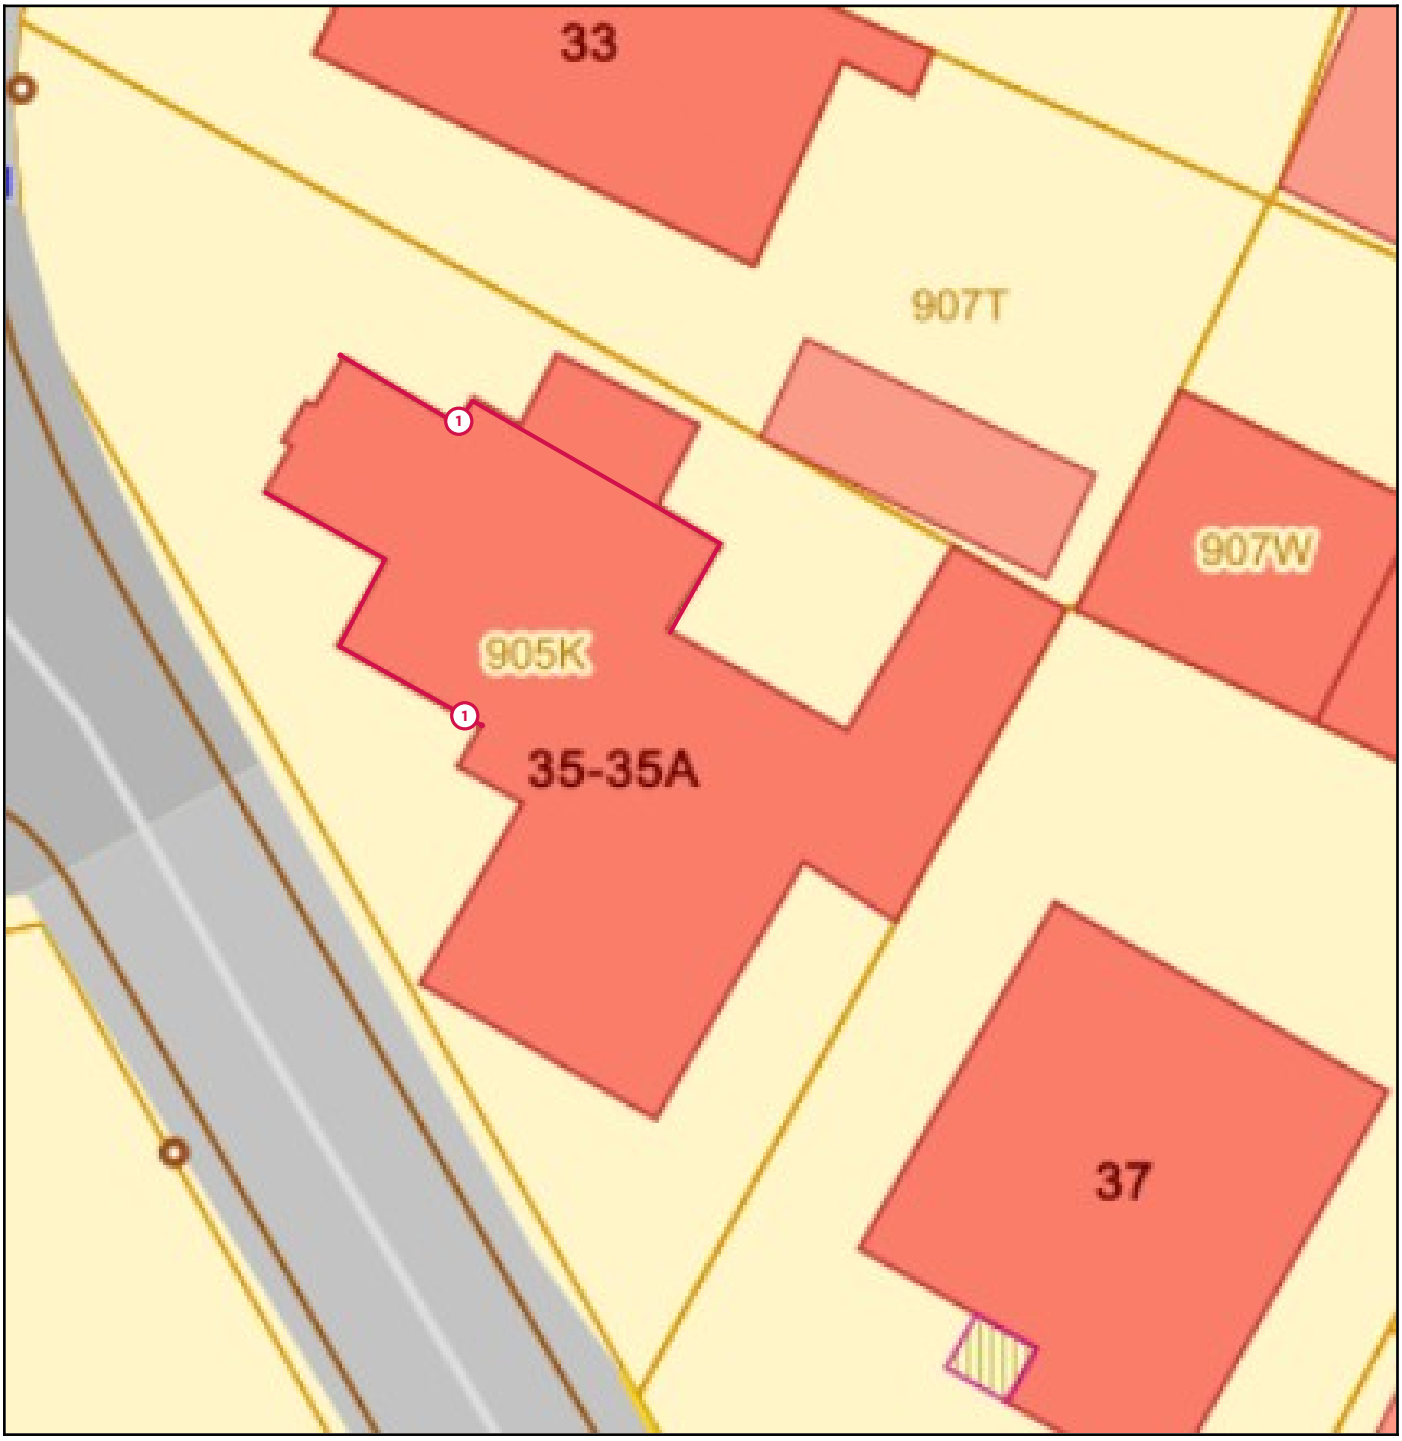
Plan 2.1: Vaststellingen buiten de constructies

Beschrijving	Type	Actie
1. Slib/sediment dakgoot	Asbestmateriaal	Dringend verwijderen

- Verwijder het asbestafval.
- Voer bijkomende staalname(s) uit.

- Eenvoudige handelingen: mag via doe-het-zelf of door werknemer(s) met opleidingsattest eenvoudige handelingen
  Reinig de dakgoten om asbesthoudend sediment of slib te verwijderen.

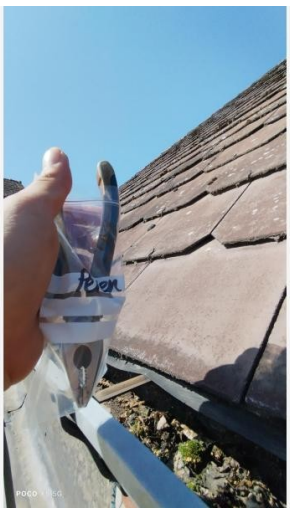
Fiche 2: Leien - hellend dak - woning

Het asbestmateriaal valt onder de mijlpaal van 2034.

Eindbeoordeling materiaalrisico	Verhoogd materiaalrisico en/of verhoogde kans op vezelvrijgave

Gebondenheid	Categorie 1: hechtgebonden in oorsprong
Asbestsoort (vezeltype)	Alleen chrysotiel aanwezig
Asbestconcentratie	Laag (< 50%)
Afschermingsgraad van het gehele materiaal	Geheel of deels vrij aan de buitenlucht, maar geen contact met binnenlucht
Toestand van het materiaal	Matig beschadigd, matig verweerd

#	Type	Referentie	Resultaat
2.1	Puntmonster	Leien	Chrysotiel

- Verwijder dit asbestmateriaal zo snel mogelijk. Volg de toestand goed op.
- Hemelwater dat afspoelt van asbestcement daken of gevels kan asbestdeeltjes bevatten. Gebruik het enkel voor gesloten circuits (bv. spoelen toiletten). Reinig na het vervangen van het dak of de gevel de dakgoten en regenwaterput of -ton om asbesthoudend sediment of slib te verwijderen

- Eenvoudige handelingen: mag via doe-het-zelf of door werknemer(s) met opleidingsattest eenvoudige handelingen
  EH via doe-het zelf Standaard dragen van de nodige wegwerp beschermingsmiddelen FFP 3 masker , handschoenen en tyvec CAT III type 5-6 , afwasbaar schoeisel Indien mogelijk de ondervloer afdekken , leien voorzichtig verwijderen, extra fixeren, niet breken , niet gooien, onmiddellijk verpakken of voorzichtig in container met asbest bag plaatsen. Voldoende benevelen/bevochtigen tijdens de duur van de werken. Gebruik geen stortkokers. Voor hechtgebonden toepassingen: Bij verwijdering door doe-het-zelf moet men dit afval dubbel en luchtdicht verpakt aandienen bij het gemeentelijk recyclagepark. Men raadpleegt best op voorhand de voorwaarden van het recyclagepark. Indien leien in slechte staat zijn en kans bestaat op breken : Eenvoudige handeling opgeleid personeel , alle werknemer(s) moeten wel beschikken over een opleidingsattest eenvoudige handelingen 8u Zie ook link Zie https://ovam.vlaanderen.be/wie-mag-wat-

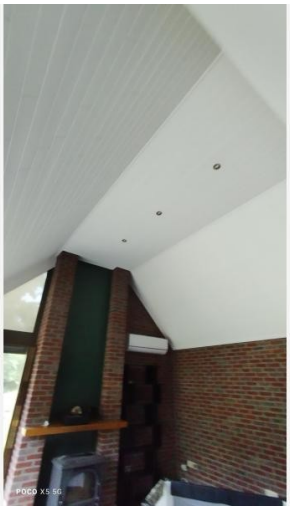
Fiche 4: Valse plafonds

Meerdere plafonds zijn afgewerkt met valse plafonds in plaatmateriaal. Het is niet duidelijk of er pleisterwerk of ander verdacht asbestmateriaal aanwezig is achter / op deze valse plafonds, het is aangewezen om bijkomend onderzoek uit te voeren bij werken. Zonder destructieve handeling is het niet mogelijk om na te gaan of er asbesthoudende materialen aanwezig zijn achter de plafond afwerking. Als bij sloop of renovatie blijkt dat er achter deze plafonds nog pleisterwerk of asbest verdachte toepassingen aanwezig zijn, moet dit bemonsterd worden.

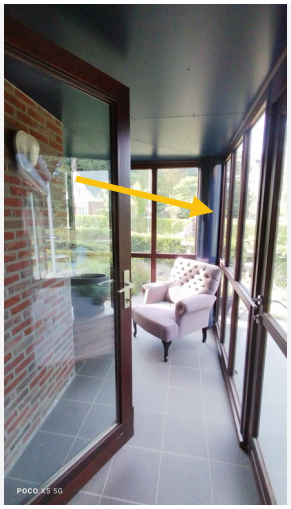
Fiche 5: verloren bekistingspaal - veranda (niet verdacht)

De pilaar werd gecontroleerd, deze is vervaardigd uit metaal en is dus niet verdacht.

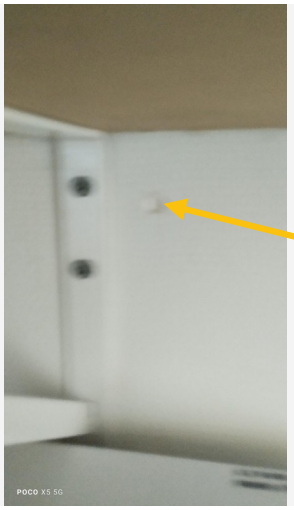
Fiche 8: Muurpleister

Geen asbest

#	Type	Referentie	Resultaat
8.1	Mengmonster	Muren	Geen asbest
