Asbestinventarisattest

Sint-Bavostraat 30, 2360 Oud-Turnhout

Attestnummer : **20260915-000371.000**
Uitgegeven op : **15.09.2026**
Geldig tot : **15.09.2031**

Niet-asbestveilig

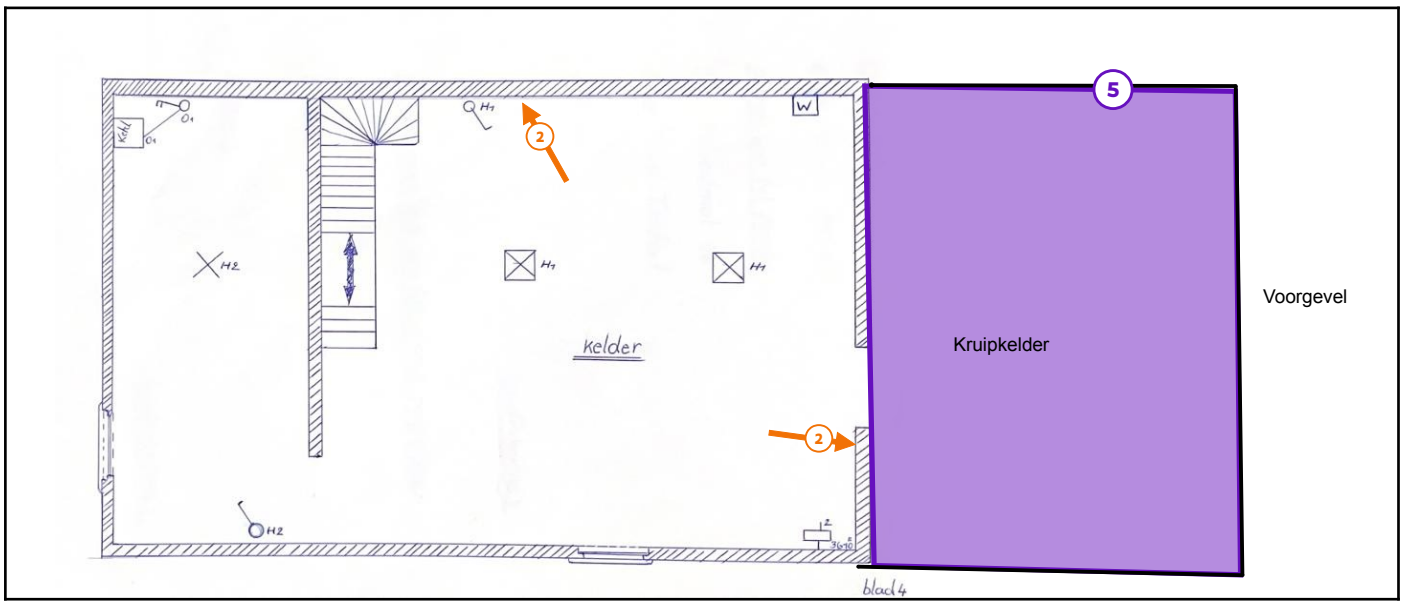
Plan 1.1: kelder

Beschrijving	Type	Actie
2. Bakeliet	Asbestmateriaal	Verwijderen
5. Kruipkelder	Beperking	-

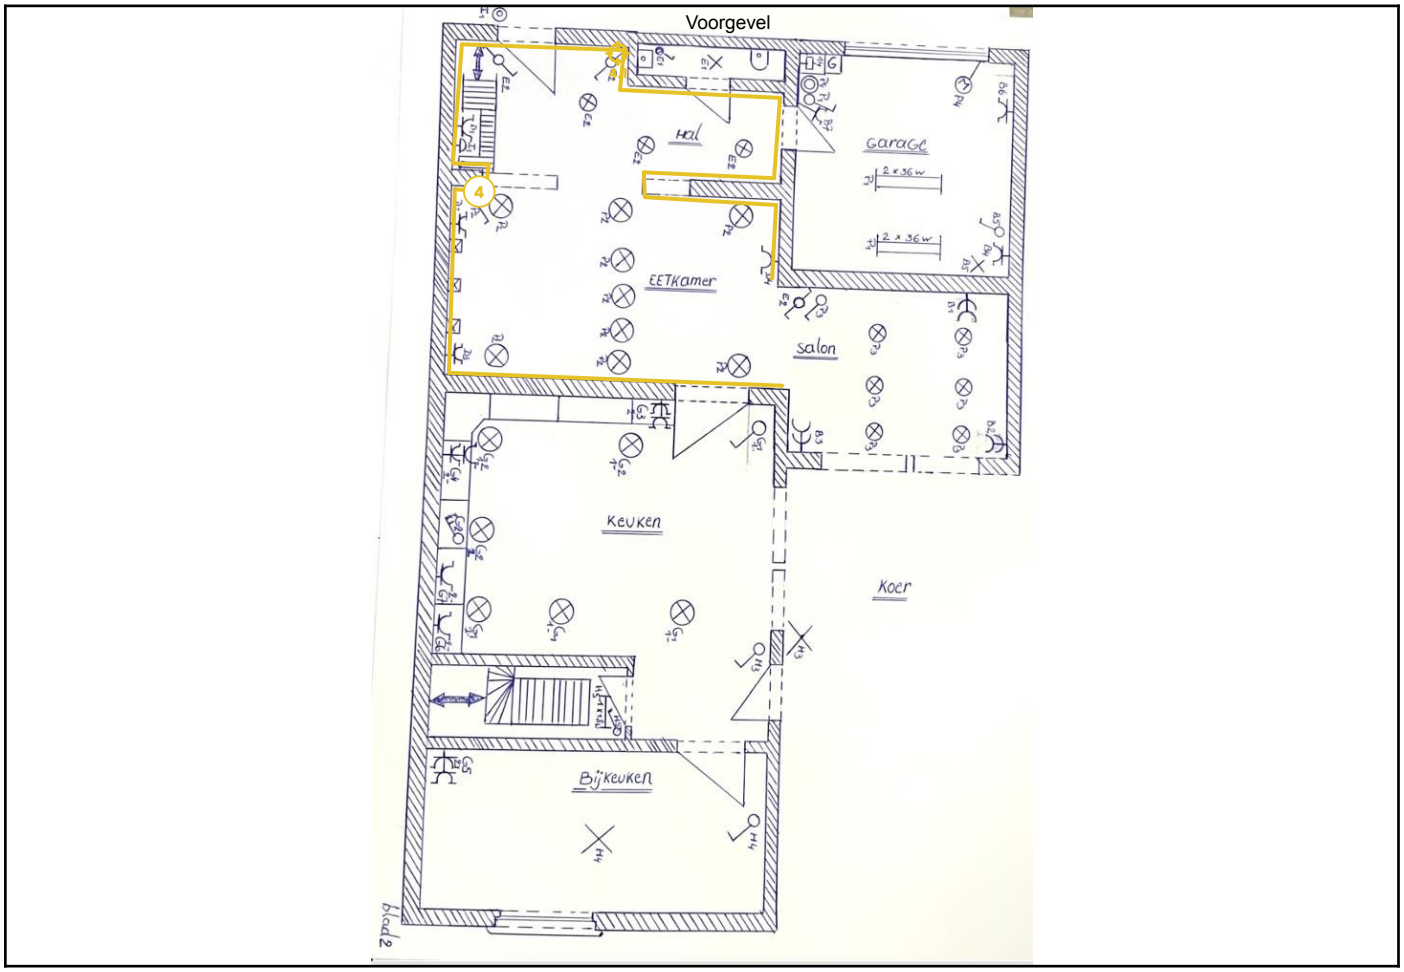
Plan 1.2: GLV

Beschrijving	Type	Actie
4. Massal plint	Asbestmateriaal	Zorgvuldig beheren
4.1 Code: 11/9/26-T1	Puntmonster	-

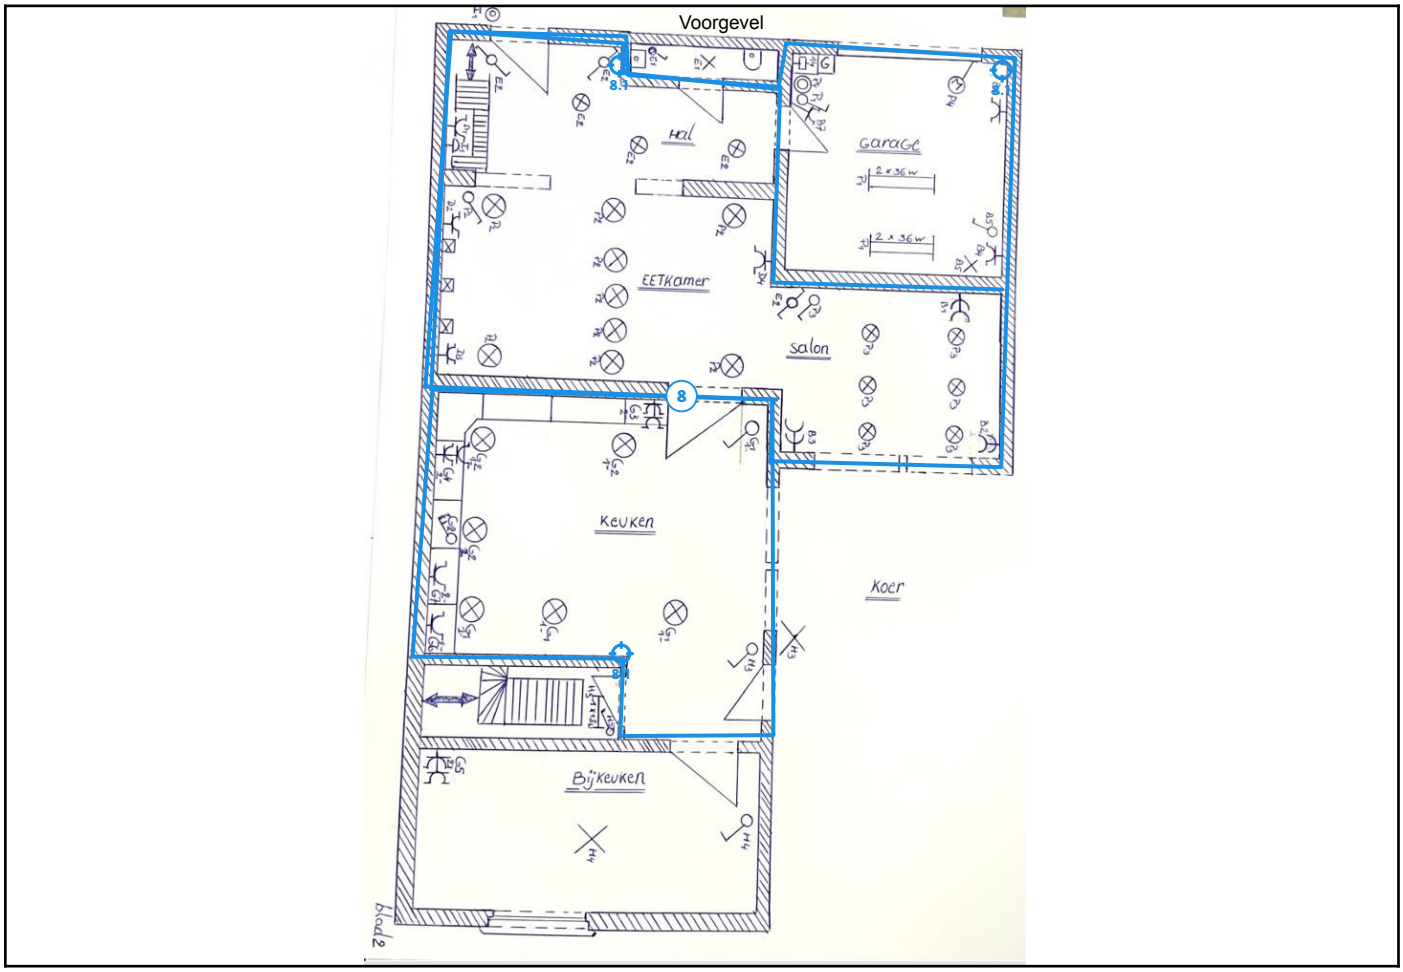
Plan 1.3: GLV (1.1)

Beschrijving	Type	Actie
8. Pleisterwerk muren	Geen asbest	-
8.1 Code: 11/9/26-T2	Mengmonster	-

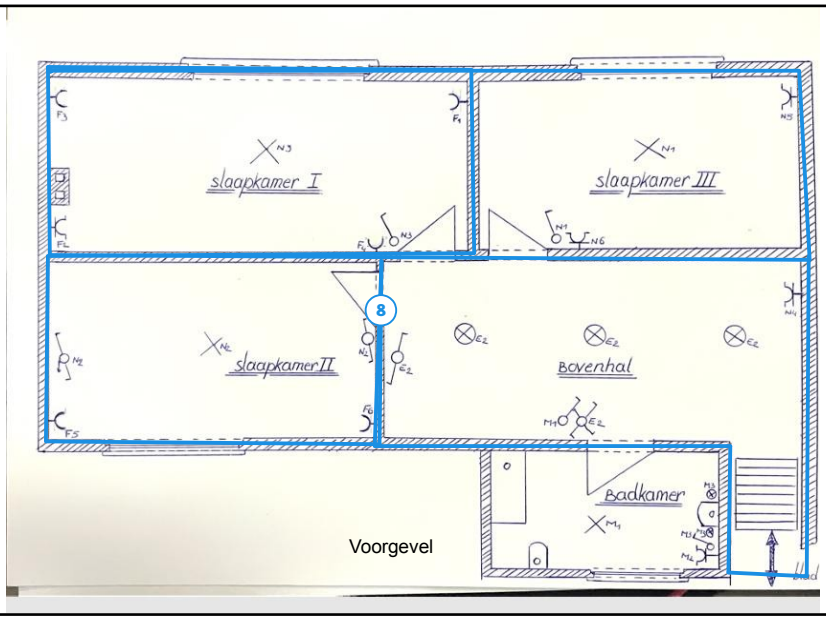
Plan 1.4: v1

Beschrijving	Type	Actie
8. Pleisterwerk muren	Geen asbest	-

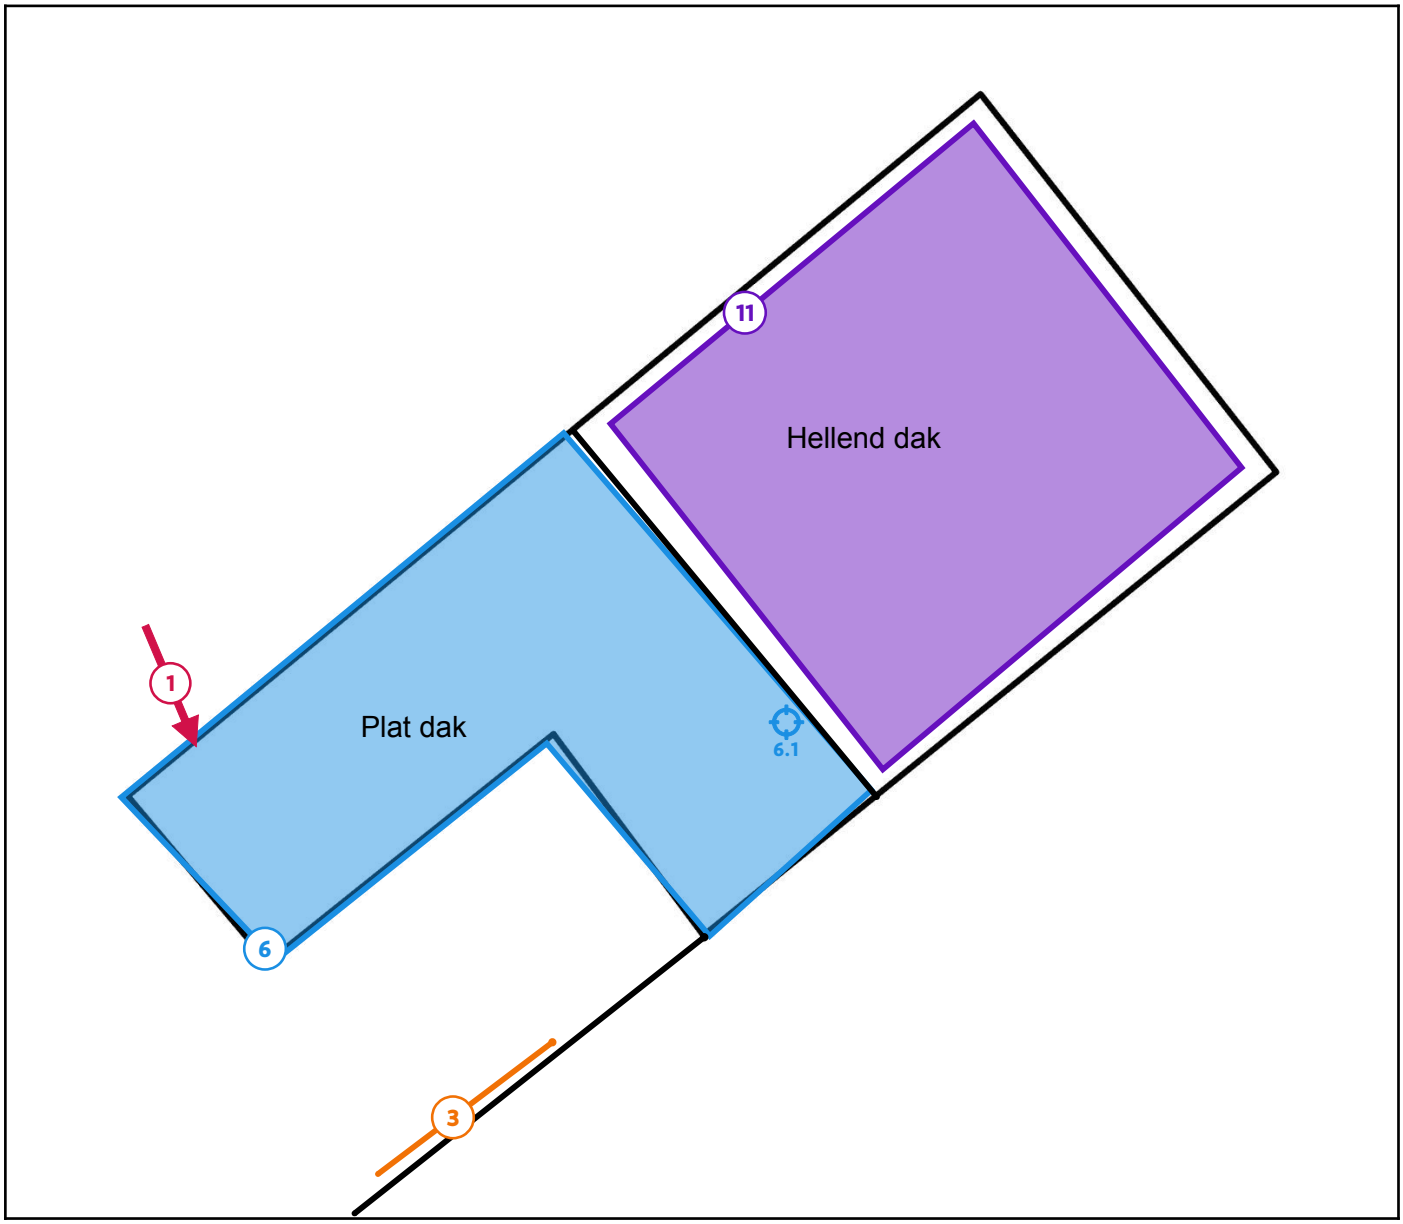
Plan 1.5: Dakplan

Beschrijving	Type	Actie
1. Rookgaskanaal	Asbestmateriaal	Dringend verwijderen
3. Dekstenen	Asbestmateriaal	Verwijderen
6. Roofing plat dak	Geen asbest	-
6.1 Code: 11/9/26-T3	Puntmonster	-
11. Geen onderdak aanwezig	Overige ruimte of materiaal	-

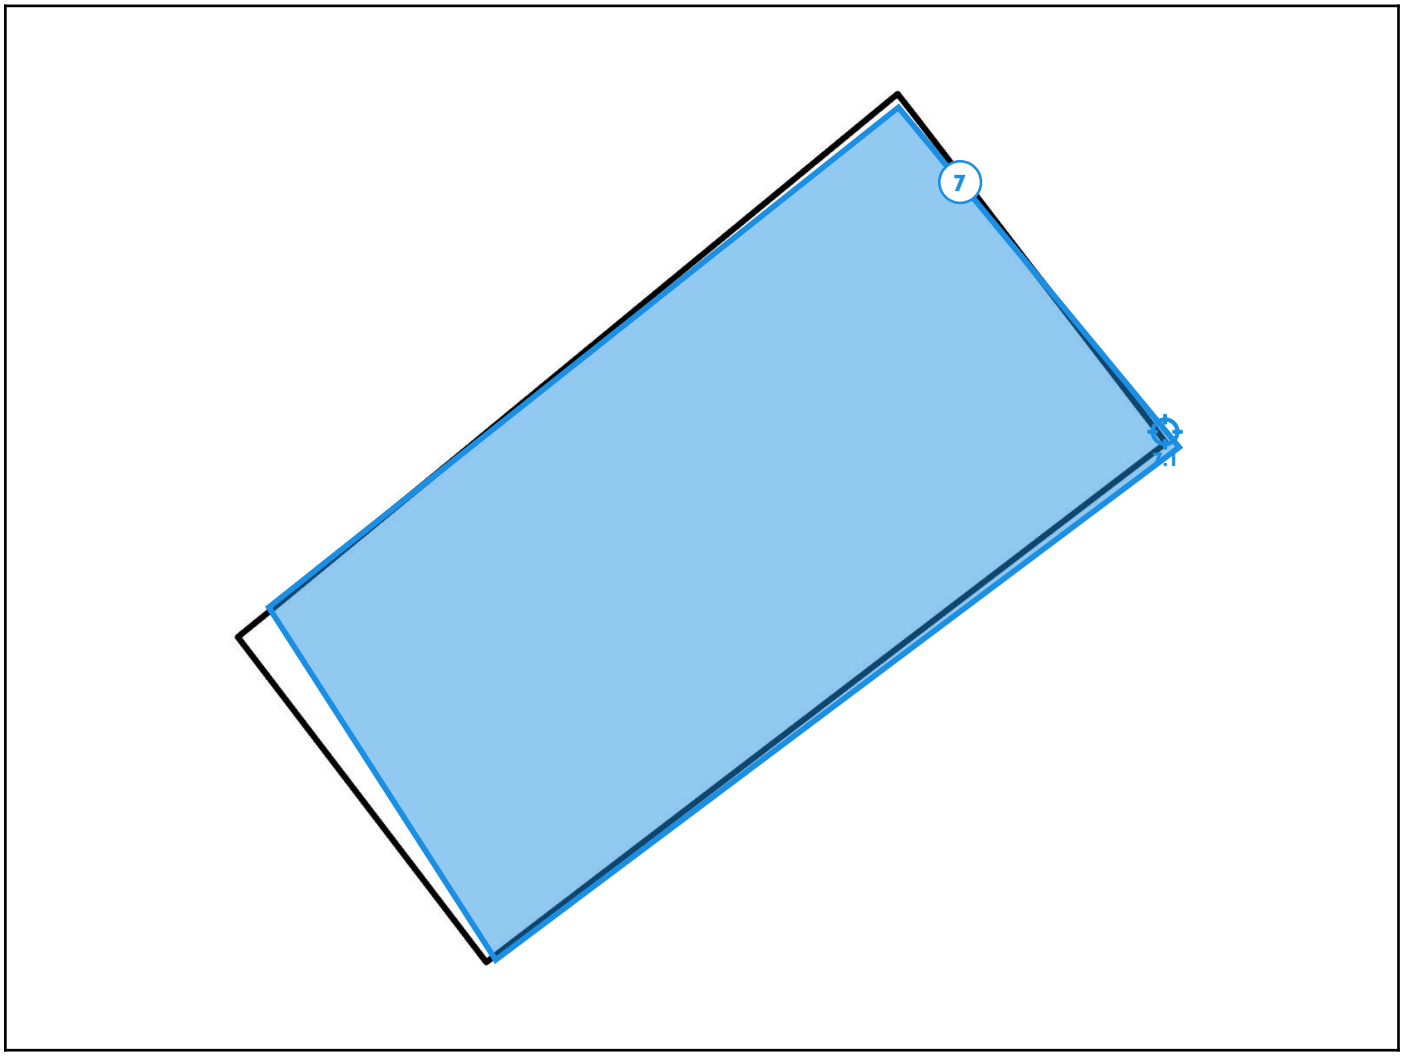
Plan 2.2: Dakplan Tuinhuis

Beschrijving	Type	Actie
7. Roofing leien tuinhuis	Geen asbest	-
7.1 Code: 11/9/26-T4	Puntmonster	-

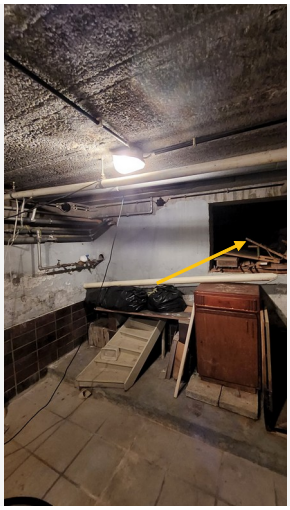
Fiche 5: Kruipkelder

Permanente beperking

Reden: Het onderzoek kan niet uitgevoerd worden binnen de bepalingen van de Welzijnswet

Uitleg van de asbestdeskundige: Geen vrije stahoogte van 1.5m

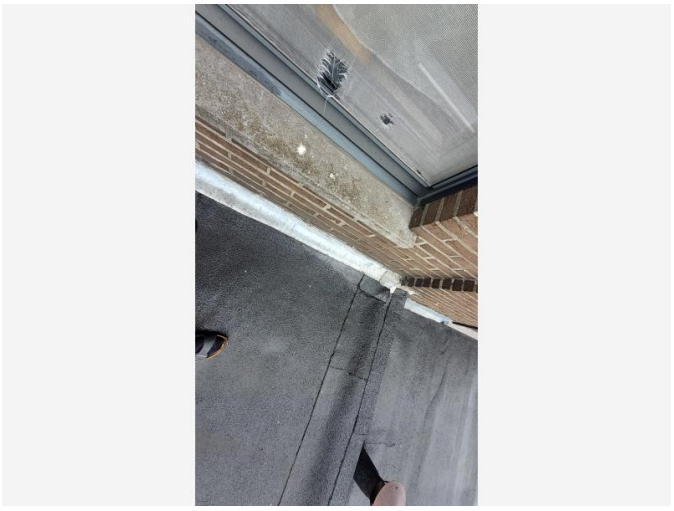
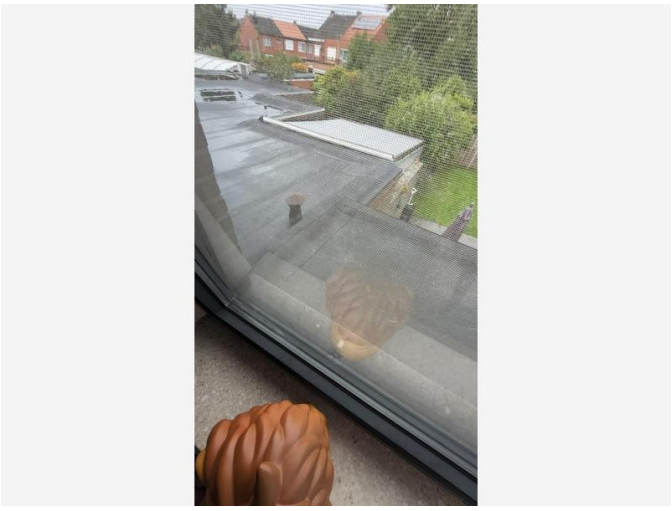
Beschrijving	Notitie	Terug te vinden op plannen
Fiche 9: Geen verdachte mastiek aanwezig	Er werd geen verdachte kit laag vastgesteld op de wandopeningen. De wandopeningen zijn afgekit met silicone, zowel tussen muur en profiel als tussen profiel en glasblad.	-
Fiche 10: Recente cv installatie	De cv installatie dd van 2010.	-
Fiche 11: Geen onderdak aanwezig	Het onderdak kon langs buiten niet gecontrolleerd worden maar wel langs binnen. Er werd een opening vastgesteld in het hellende dak. Hier werd geen verdacht onderdak vastgesteld. Het dak situeerd zich hoger dan 3.5m te rekenen vanaf een veilige ondergrond.	Plan 1.5: Dakplan

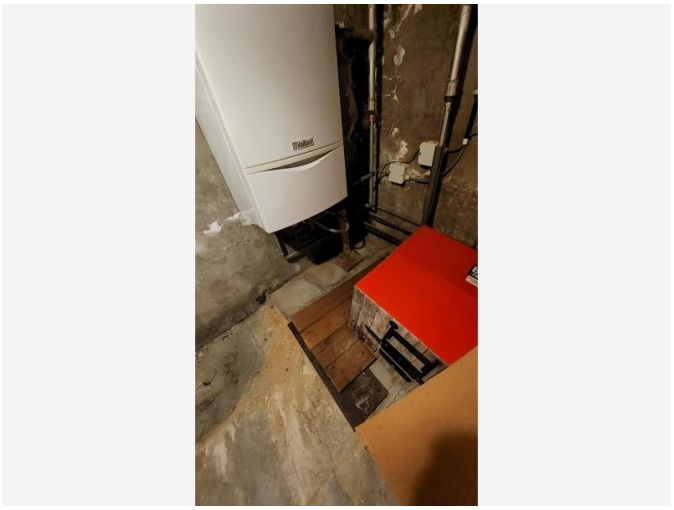
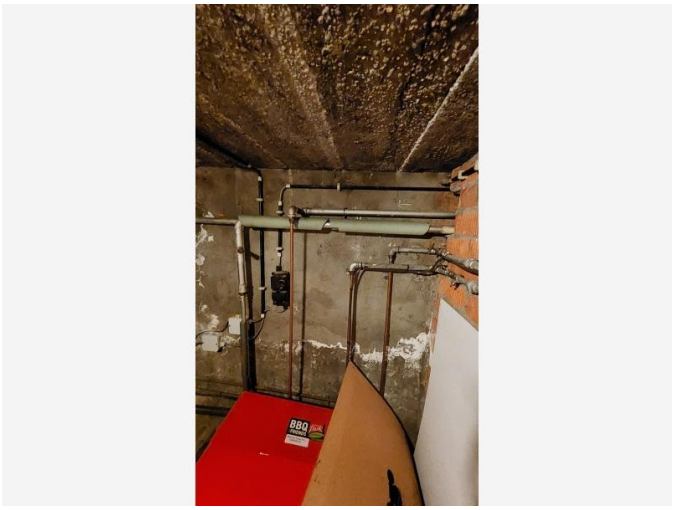
Beschrijving	Notitie	Terug te vinden op plannen
Fiche 12: Geen lift aanwezig	-	-
Fiche 13: Geen leidingisolatie aanwezig	Geen leidingisolatie aanwezig.	-
