Asbestinventarisattest

De Bosschaertstraat 18, 2020 Antwerpen

Attestnummer : **20260731-000289.000**
Uitgegeven op : **31.07.2026**
Geldig tot : **31.07.2036**

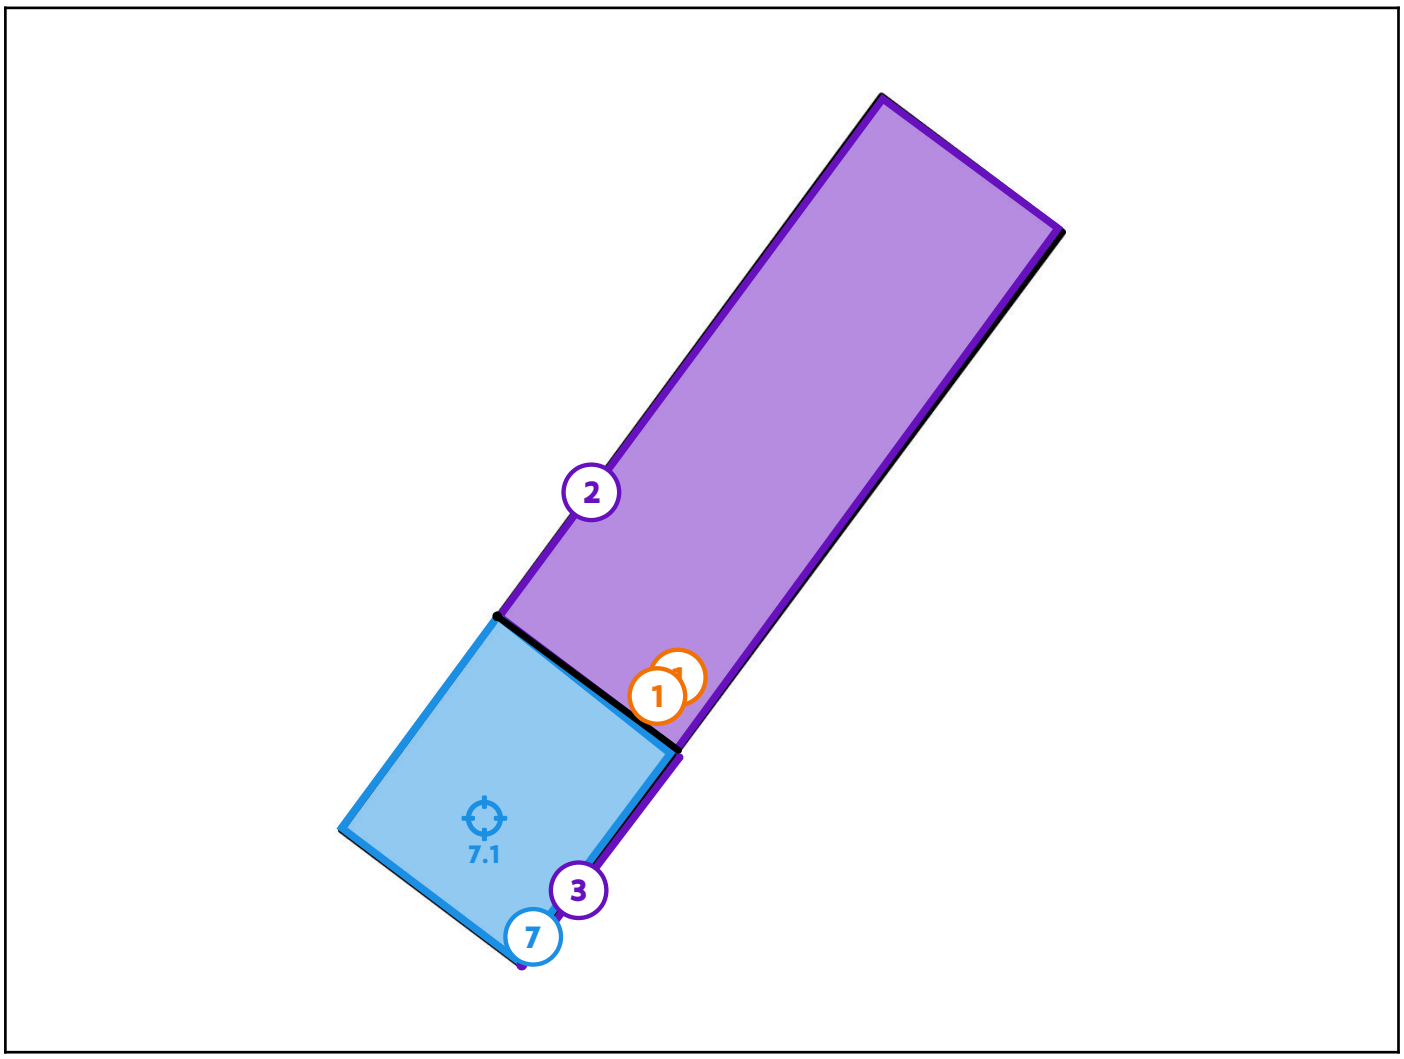
Plan 1.1: Dakbedekking

Beschrijving	Type	Actie
1. Schouwhoeden	Asbestmateriaal	Verwijderen
2. Hoogste dak niet bereikbaar	Beperking	-
3. Dekstenen plat dak	Advies	-
7. Toplaag roofing	Geen asbest	-
7.1 Code: A13433-MM04	Puntmonster	-

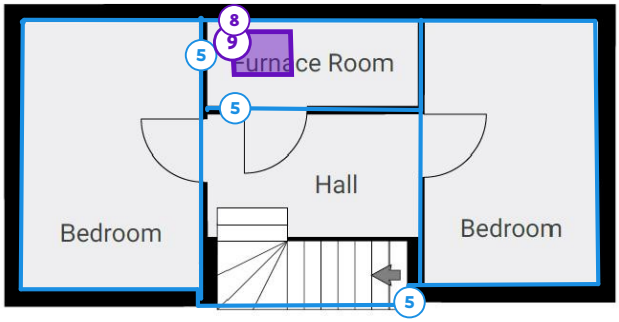
Plan 1.3: Gelijkvloers

Beschrijving	Type	Actie
5. Mengstaal muurpleister	Geen asbest	-
5.1 Code: A13433-MM01	Mengmonster	-

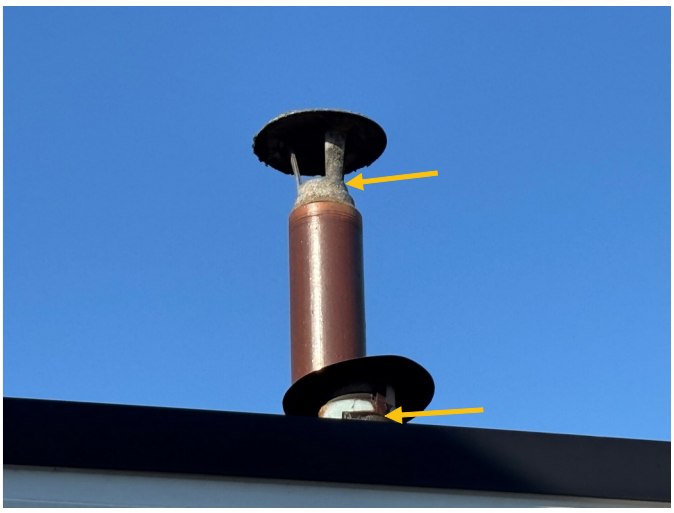
Fiche 1: Schouwhoeden

Asbestmateriaal

Conclusie

Het asbestmateriaal valt onder de mijlpaal van 2034.

Eindbeoordeling materiaalrisico	Verhoogd materiaalrisico en/of verhoogde kans op vezelvrijgave

Gebondenheid	Categorie 1: hechtgebonden in oorsprong
Asbestsoort (vezeltype)	Crocidoliet aanwezig
Asbestconcentratie	Laag (< 50%)
Afschermingsgraad van het gehele materiaal	Geheel of deels vrij aan de buitenlucht, maar geen contact met binnenlucht
Toestand van het materiaal	Matig beschadigd, matig verweerd

Beschrijving	Schouwhoeden
Omgeving	Buiten
Primaire drager	HVAC infrastructuur en uitrusting
Asbestmateriaal	Rookgaskanaal
Bindmiddel van asbestmateriaal	Cement
Gebondenheid op basis van bindmiddel	Hecht
Hoeveelheid (lengte - omtrek - dikte - aantal)	• 0,10 m - 30,00 cm - 1,00 cm - 2 stuks
Totaal volume	< 0,001 m^3
Eenvoudig bereikbaar	Ja
Bevestigingswijze	• Geklemd • Geschroefd
Identificatiemethode	De asbestdeskundige beoordeelt het materiaal als asbestverdacht en dus asbesthoudend, en dit zonder monstername. Motivatie: Er is een onderzoeksbeperking die monstername verhindert; De ruimte of het materiaal bevindt zich hoger dan 3,5 meter vanaf een vaste ondergrond.
Destructieve handeling voor identificatie	Nee
Opmerking	Twee asbesthoudende schouwhoeden op het hoogste dak.

Verwijderen

- Verwijder dit asbestmateriaal zo snel mogelijk. Volg de toestand goed op.
- Voer bijkomende staalname(s) uit.

- Eenvoudige handelingen: mag via doe-het-zelf of door werknemer(s) met opleidingsattest eenvoudige handelingen
  Deze toepassing mag door een aannemer die over een opleidingsattest eenvoudige handelingen beschikt of door een particulier (doe-het-zelver), verwijderd worden indien er geen verhoogd risico op vrijgave van asbestvezels (max. concentratie 0,01 vezels/cm3 - CODEX Art. VI.3-54) ontstaat en de toepassing voorafgaand wordt gefixeerd/bevochtigd. De individuele elementen moeten zonder machinale werktuigen (boormachine, slijpschijf, hogedrukreiniger) en zonder breken of gooien een voor een losgemaakt worden en dubbel en luchtdicht verpakt afgevoerd worden naar een erkend afvalpunt (recyclagepark). Daar moeten ze voorzichtig in de container voor asbestafval worden gelegd. Op het recyclagepark worden uitsluitend hechtgebonden asbestmaterialen aanvaard. Niet-hechtgebonden asbestmaterialen kunnen enkel bij een erkend asbestverwijderaar of asbestafvalverwerker worden aangeboden.

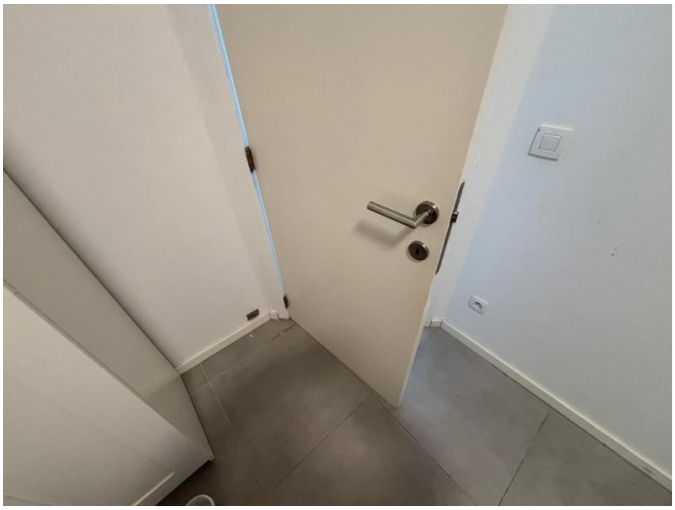
Fiche 5: Mengstaal muurpleister

Geen asbest

#	Type	Referentie	Resultaat
5.1	Mengmonster	A13433-MM01	Geen asbest

Beschrijving	Mengstaal muurpleister
Omgeving	Binnen
Primaire drager	Binnenwand
Bindmiddel van materiaal	Gips - kalk
Gebondenheid op basis van bindmiddel	Niet-hechtgebonden
Hoeveelheid (oppervlakte - dikte - aantal)	• 1,00 m^2 - 1,00 cm - 1 stuk
Totaal volume	0,01 m^3
Identificatiemethode	Een monstername door de asbestdeskundige met laboanalyse door een asbestlabo.
Destructieve handeling voor identificatie	Nee
Opmerking	Mengstaal van de muurpleister genomen in de woning. Puntstalen verdeeld over: natte ruimte: keuken individuele ruimte: slaapkamer Traphal: gang Let op, dit blijft een steekproef. Bij grote afbraakwerken is het aangeraden bijkomende stalen te nemen om asbesthoudend pleisterwerk volledig te kunnen uitsluiten. Pleisterwerk terug te vinden in alle ruimtes buiten de badkamer.
