Asbestinventarisattest

Liersesteenweg 176/glvl, 2640 Mortsel

Attestnummer : **20230504-000098.000**
Uitgegeven op : **04.05.2023**
Geldig tot : **04.05.2033**

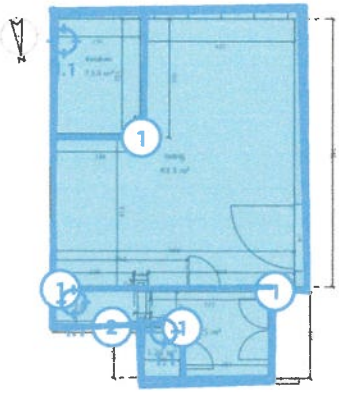
Plan 1.1: 0 - Gelijkvloers

Beschrijving	Type	Actie
1. Pleisterwerk muren	Geen asbest	-
1.1 Code: 23042521	Mengmonster	-
2. Pleisterwerk plafonds	Geen asbest	-

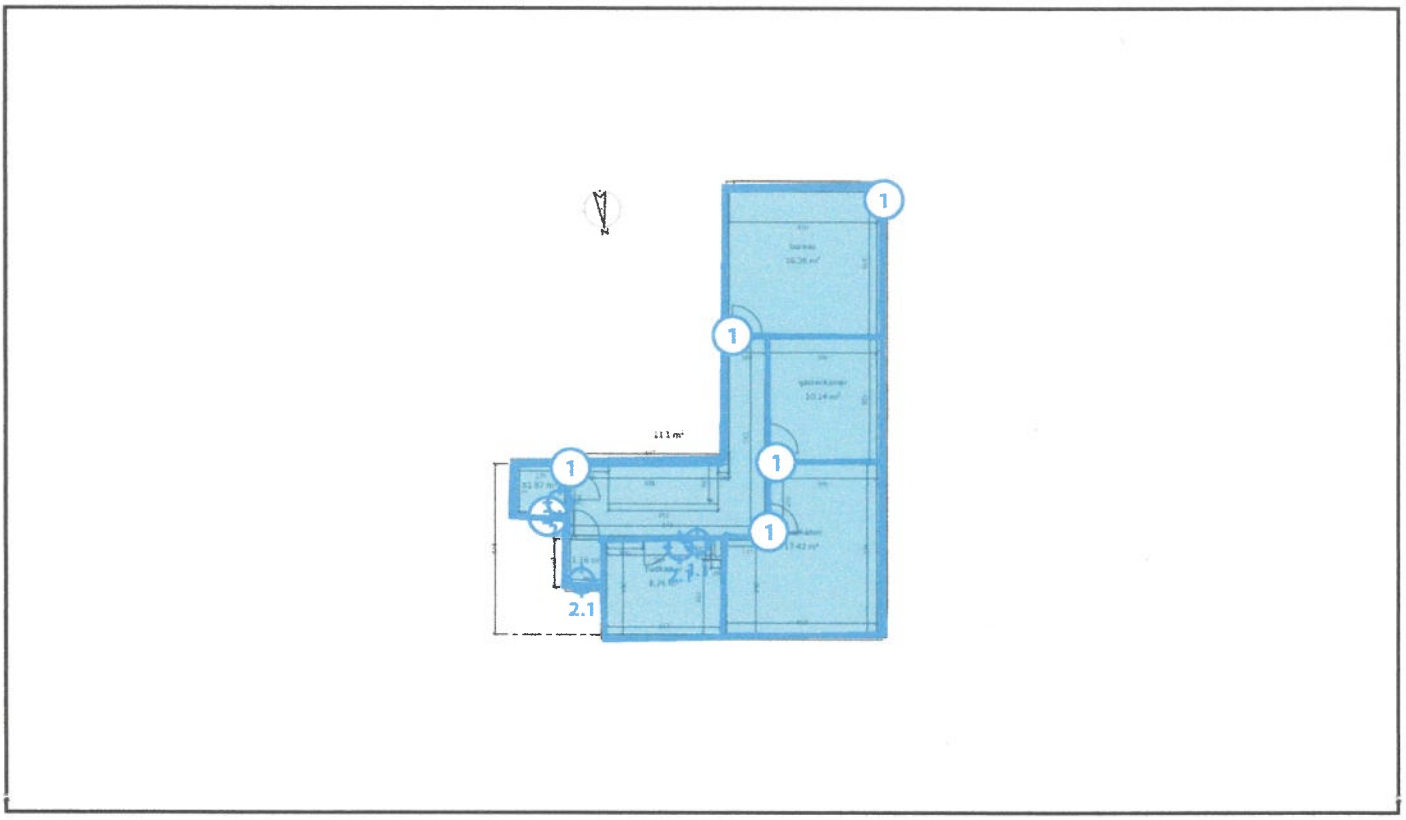
Plan 1.2: +1 - 1 ste verdieping

Beschrijving	Type	Actie
1. Pleisterwerk muren	Geen asbest	-
1.1 Code: 23042521	Mengmonster	-
2. Pleisterwerk plafonds	Geen asbest	-
2.1 Code: 23042522	Mengmonster	-

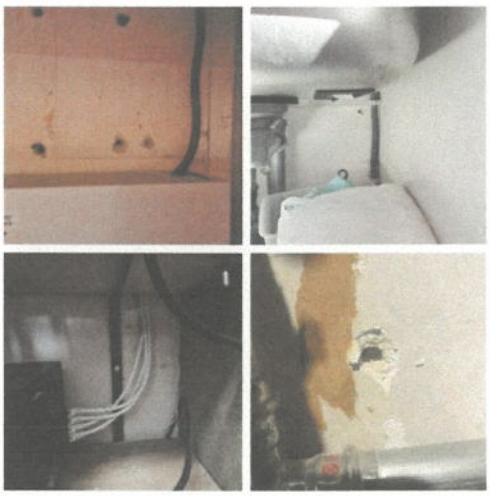
Fiche 1: Pleisterwerk muren

Geen asbest

#	Type	Referentie	Resultaat
1.1	Mengmonster	23042521	Geen asbest

Beschrijving	Pleisterwerk muren
Omgeving	Binnen
Primaire drager	Binnenwand

Bindmiddel van materiaal	Gips - kalk
Gebondenheid op basis van bindmiddel	Niet-hechtgebonden
Hoeveelheid (oppervlakte - dikte - aantal)	• 276,00 m^2 - 1,00 cm - 1 stuk
Totaal volume	2,76 m^3
Identificatiemethode	Vaststelling met monstername
Destructieve handeling voor identificatie	Nee
