Asbestinventarisattest

Fruithoflaan 108/0802, 2600 Antwerpen

Attestnummer : **20260811-000088.000**
Uitgegeven op : **11.08.2026**
Geldig tot : **Onbeperkt** (tenzij de toestand wijzigt)

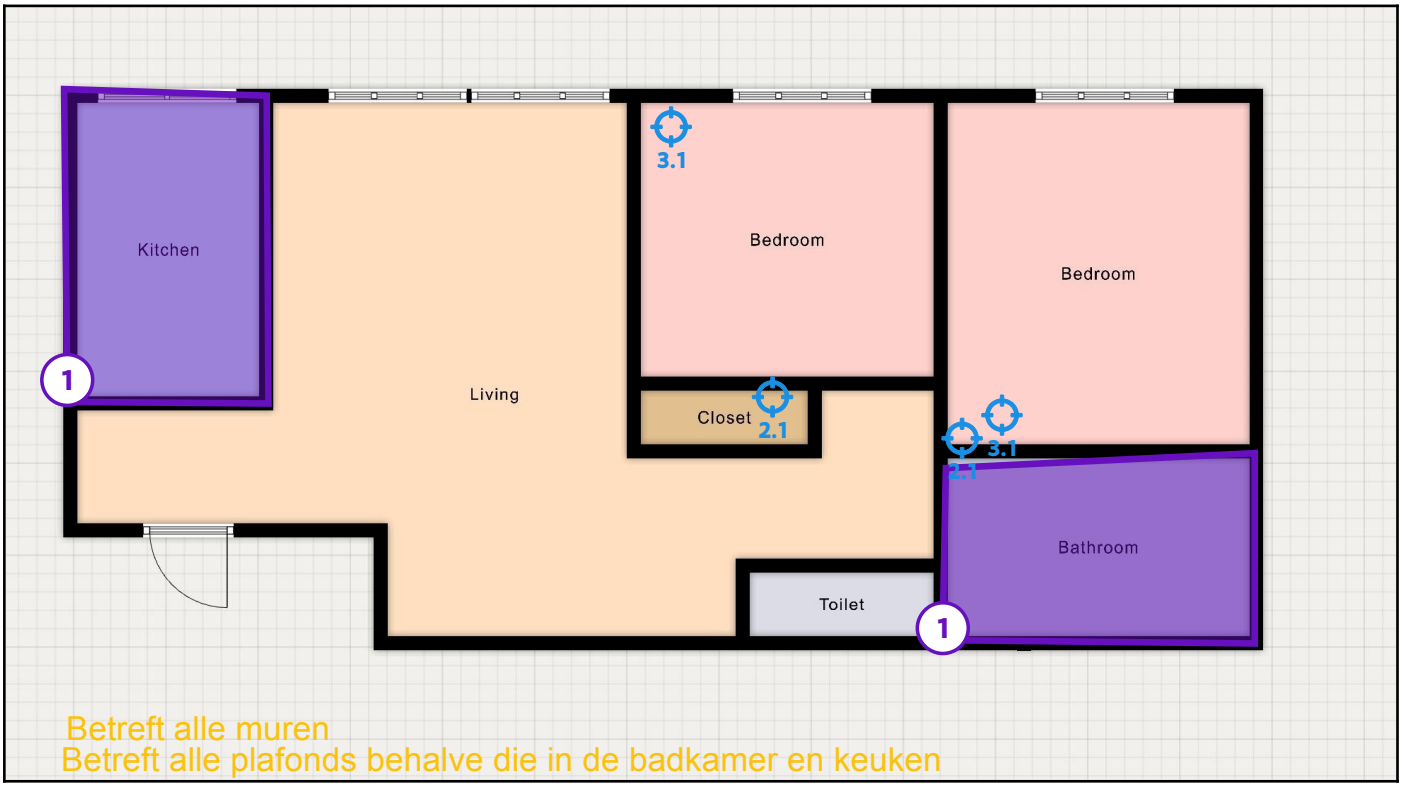
Plan 1.1: Bus 32

Beschrijving	Type	Actie
1. Afwerking plafonds	Advies	-
2. Pleisterwerk muren	Geen asbest	-
2.1 Code: M01	Mengmonster	-
3. Pleisterwerk plafonds	Geen asbest	-
3.1 Code: M02	Mengmonster	-

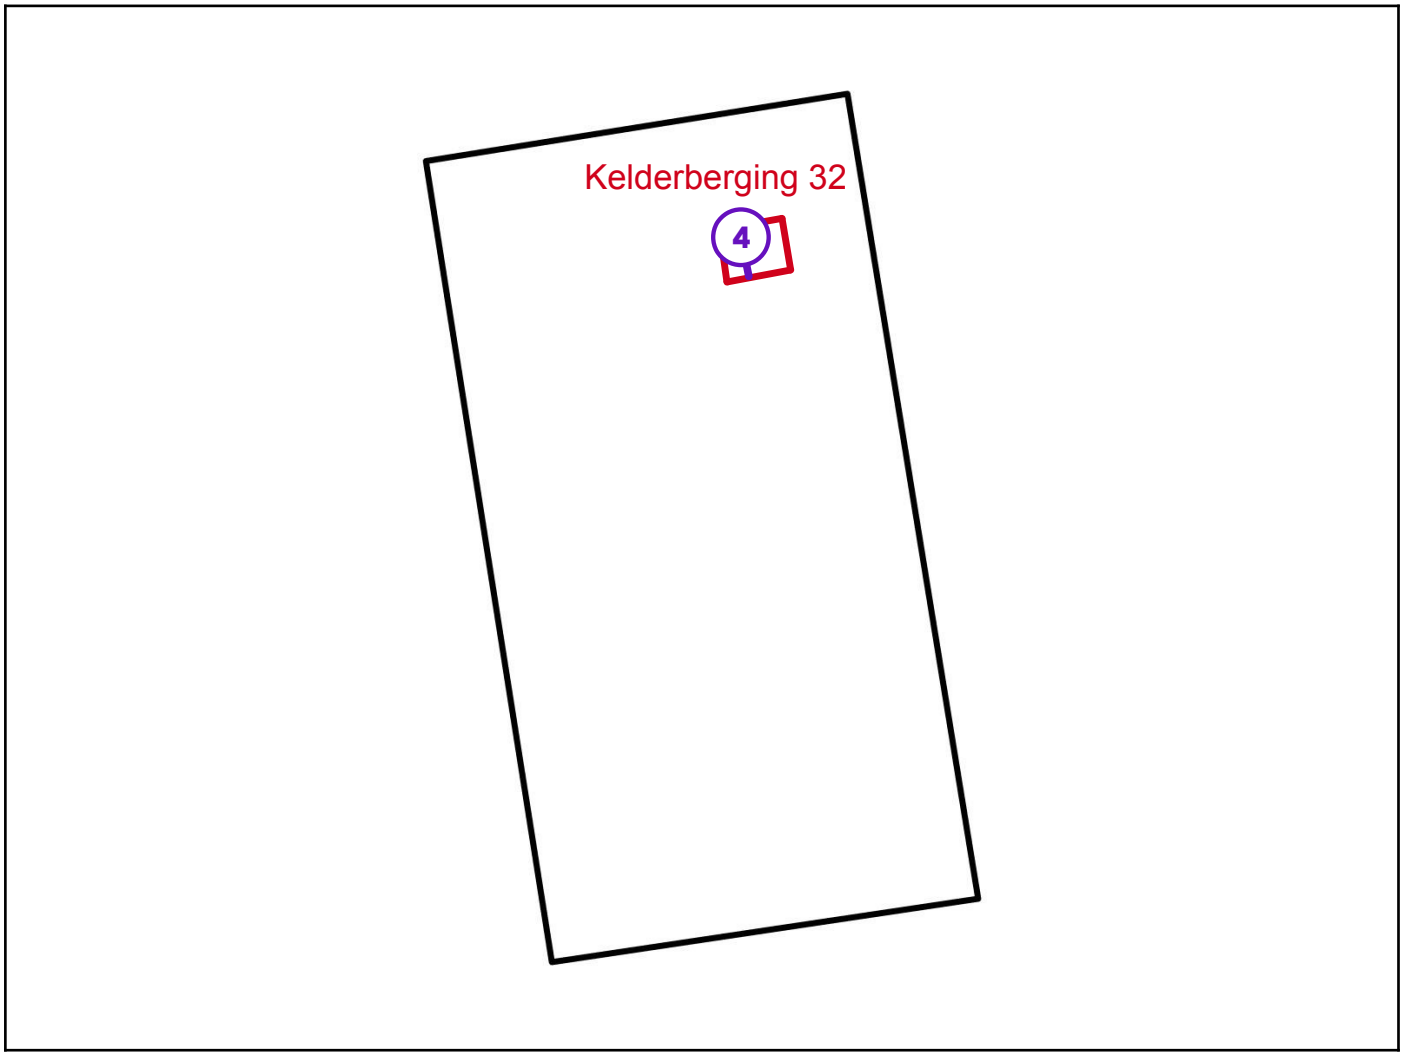
Plan 1.2: Hoofdgebouw plan

Beschrijving	Type	Actie
4. Leidingisolatie kelder gemene delen	Overige ruimte of materiaal	-

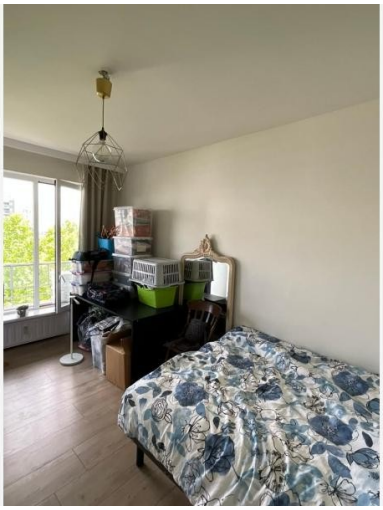
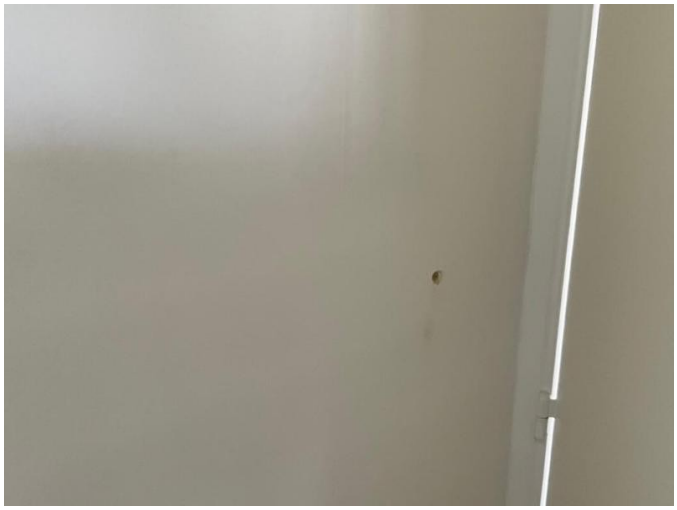
Fiche 2: Pleisterwerk muren

Conclusie

Geen asbest

#	Type	Referentie	Resultaat
2.1	Mengmonster	M01	Geen asbest

Beschrijving	Pleisterwerk muren
Omgeving	Binnen
Primaire drager	Binnenwand
Bindmiddel van materiaal	Gips - kalk
Gebondenheid op basis van bindmiddel	Niet-hechtgebonden
Hoeveelheid (oppervlakte - dikte - aantal)	• 180,00 m^2 - 1,00 cm - 1 stuk
Totaal volume	1,80 m^3
Identificatiemethode	Een monstername door de asbestdeskundige met laboanalyse door een asbestlabo.
Destructieve handeling voor identificatie	Nee
Opmerking	Deze oppervlakte, volumes en gewichten zijn niet gemeten, maar geschat op basis van een benadering van het aanwezig pleisterwerk in alle muren (de opgegeven hoeveelheden mogen niet gebruikt worden als maatstaf van heffing).

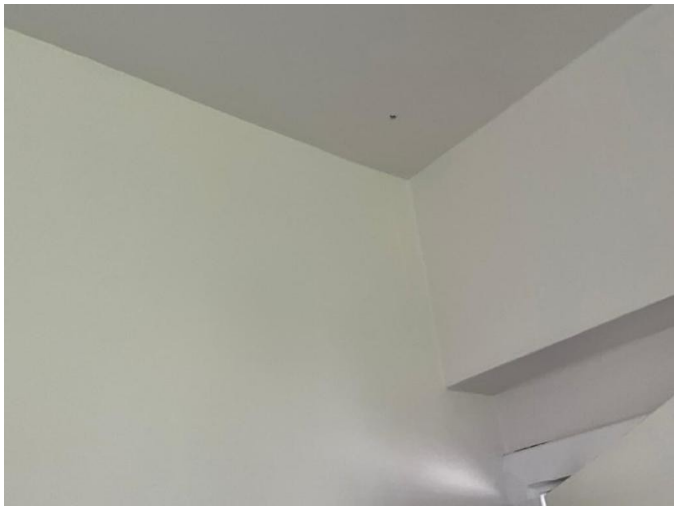
Fiche 3: Pleisterwerk plafonds

Conclusie

Geen asbest

#	Type	Referentie	Resultaat
3.1	Mengmonster	M02	Geen asbest

Beschrijving	Pleisterwerk plafonds
Omgeving	Binnen
Primaire drager	Plafond
Bindmiddel van materiaal	Gips - kalk
Gebondenheid op basis van bindmiddel	Niet-hechtgebonden
Hoeveelheid (oppervlakte - dikte - aantal)	• 89,98 m^2 - 1,00 cm - 1 stuk
Totaal volume	0,90 m^3
Identificatiemethode	Een monstername door de asbestdeskundige met laboanalyse door een asbestlabo.
Destructieve handeling voor identificatie	Nee
Opmerking	Deze oppervlakte, volumes en gewichten zijn niet gemeten, maar geschat op basis van een benadering van het aanwezig pleisterwerk in alle plafonds (de opgegeven hoeveelheden mogen niet gebruikt worden als maatstaf van heffing).

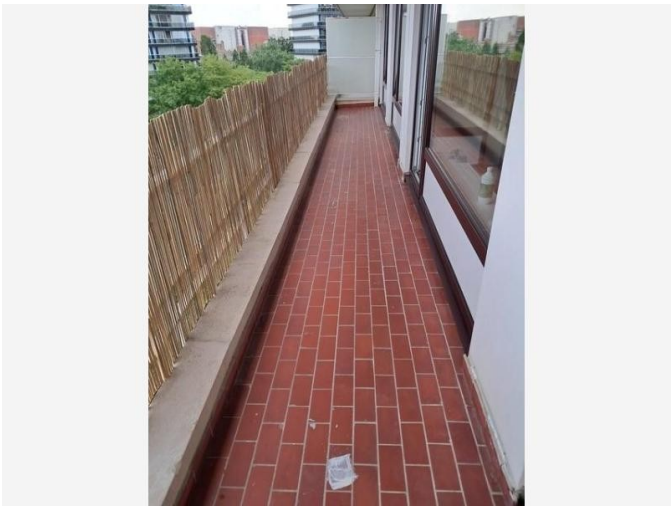
Beschrijving	Notitie	Terug te vinden op plannen
Fiche 5: Onderdak	appartement - geen onderdak	-
Fiche 6: Dakbedekking - verplicht te beschrijven	Appartement - geen dak - behoort tot gemene delen	-
Fiche 7: Afdichtingsmateriaal - + GLASAL verwijderd - verplicht te beschrijven	Er is geen asbestverdacht afdichtingsmateriaal aanwezig. De voormalig asbestverdachte glasalplaten werden verwijderd en vervangen door nieuwe PVC platen en PVC ramen. De bewijsdocumenten werden als bijlage toegevoegd.	-
Fiche 8: Liftinfrastructuur - niet aanwezig	Er is geen liftinfrastructuur aanwezig in de eenheid.	-
Fiche 9: Rookgaskanalen - verplicht te beschrijven	Er waren geen asbestverdachte rookgaskanalen aanwezig.	-
Fiche 10: Stookketel - verplicht te beschrijven	Er is geen asbestverdachte stookketel aanwezig in de eenheid	-
