Asbestinventarisattest

Silsstraat 15, 2160 Wommelgem

Attestnummer : **20260526-000512.000**
Uitgegeven op : **26.05.2026**
Geldig tot : **26.05.2031**

Niet-asbestveilig

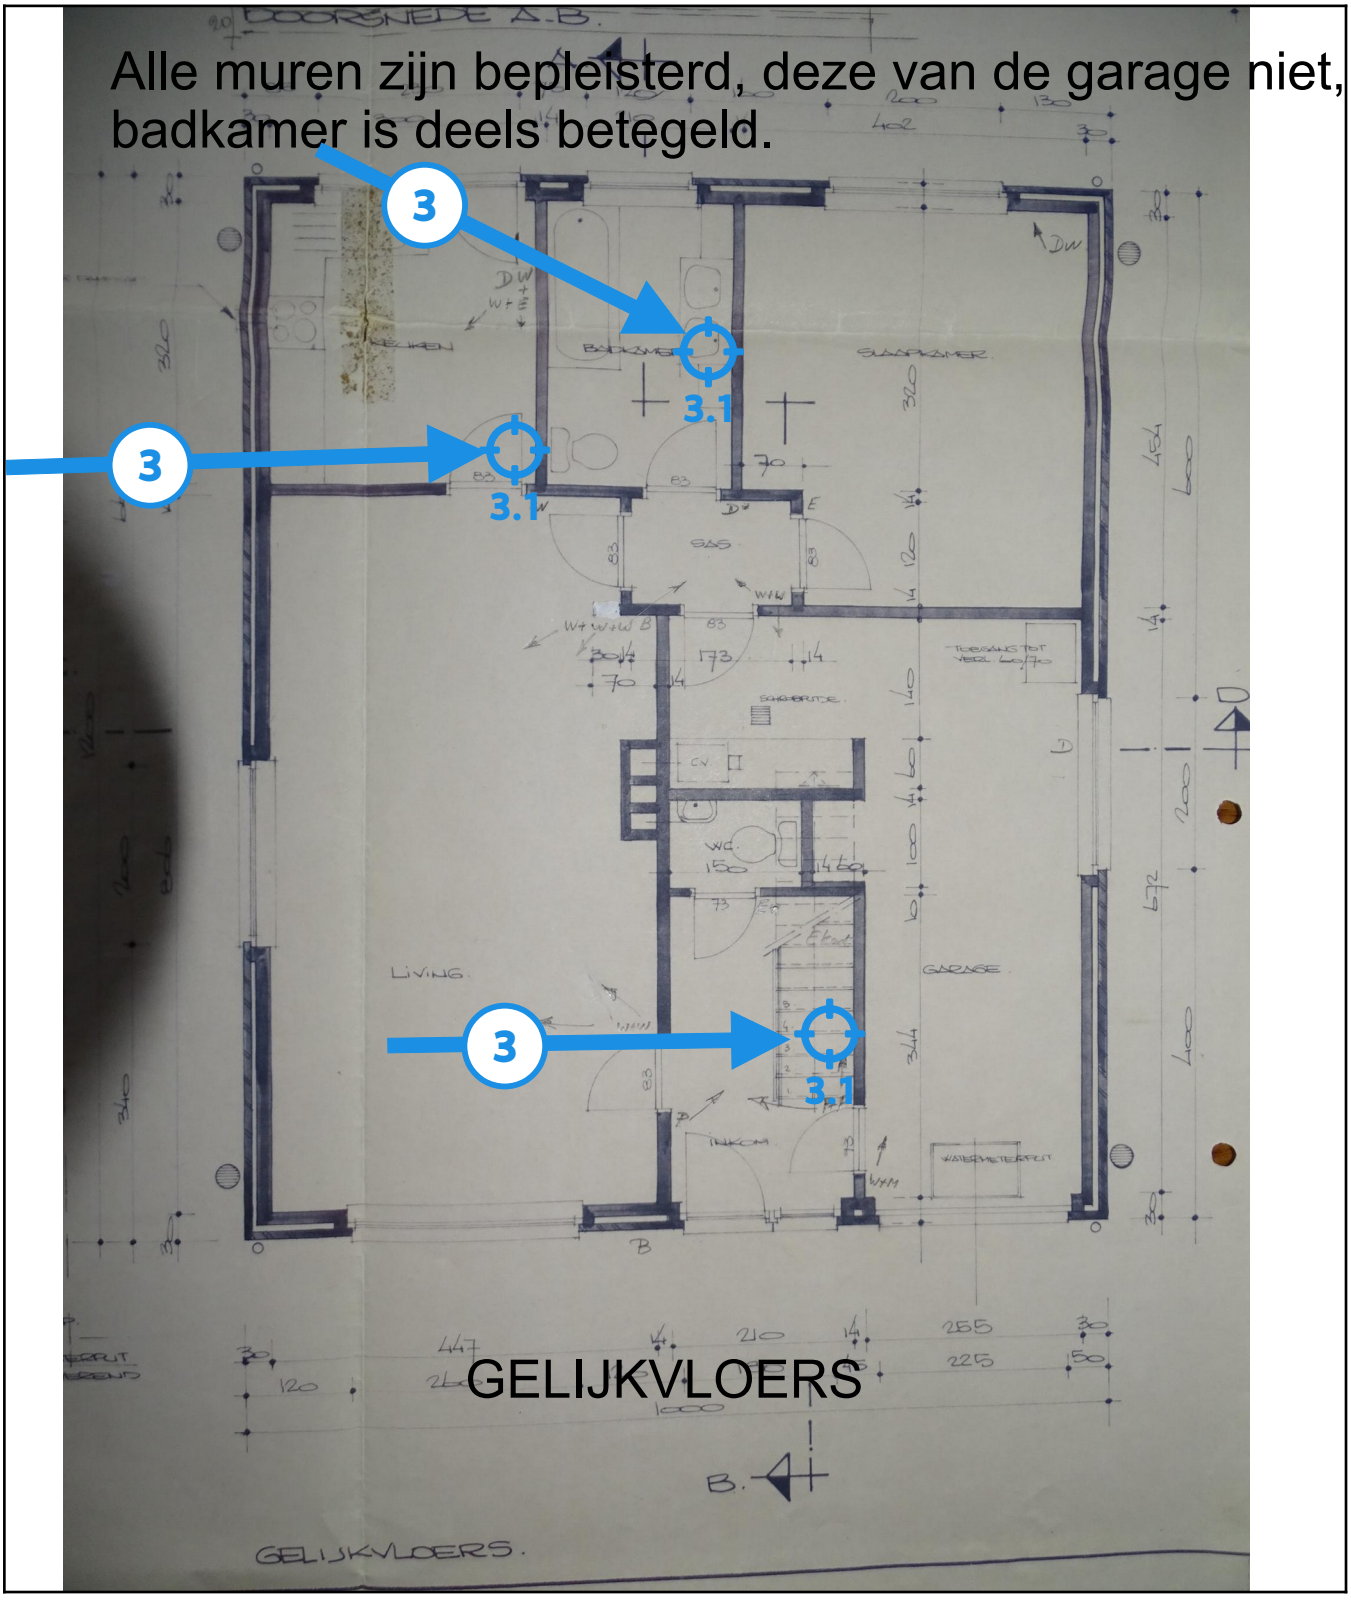
Plan 1.3: Gelijkvloers pleisterwerken muren.

3. Pleisterwerken muren.	Geen asbest	-
3.1 Code: 01	Mengmonster	-

4. Pleisterwerken plafonds.	Geen asbest	-
4.1 Code: 02	Mengmonster	-

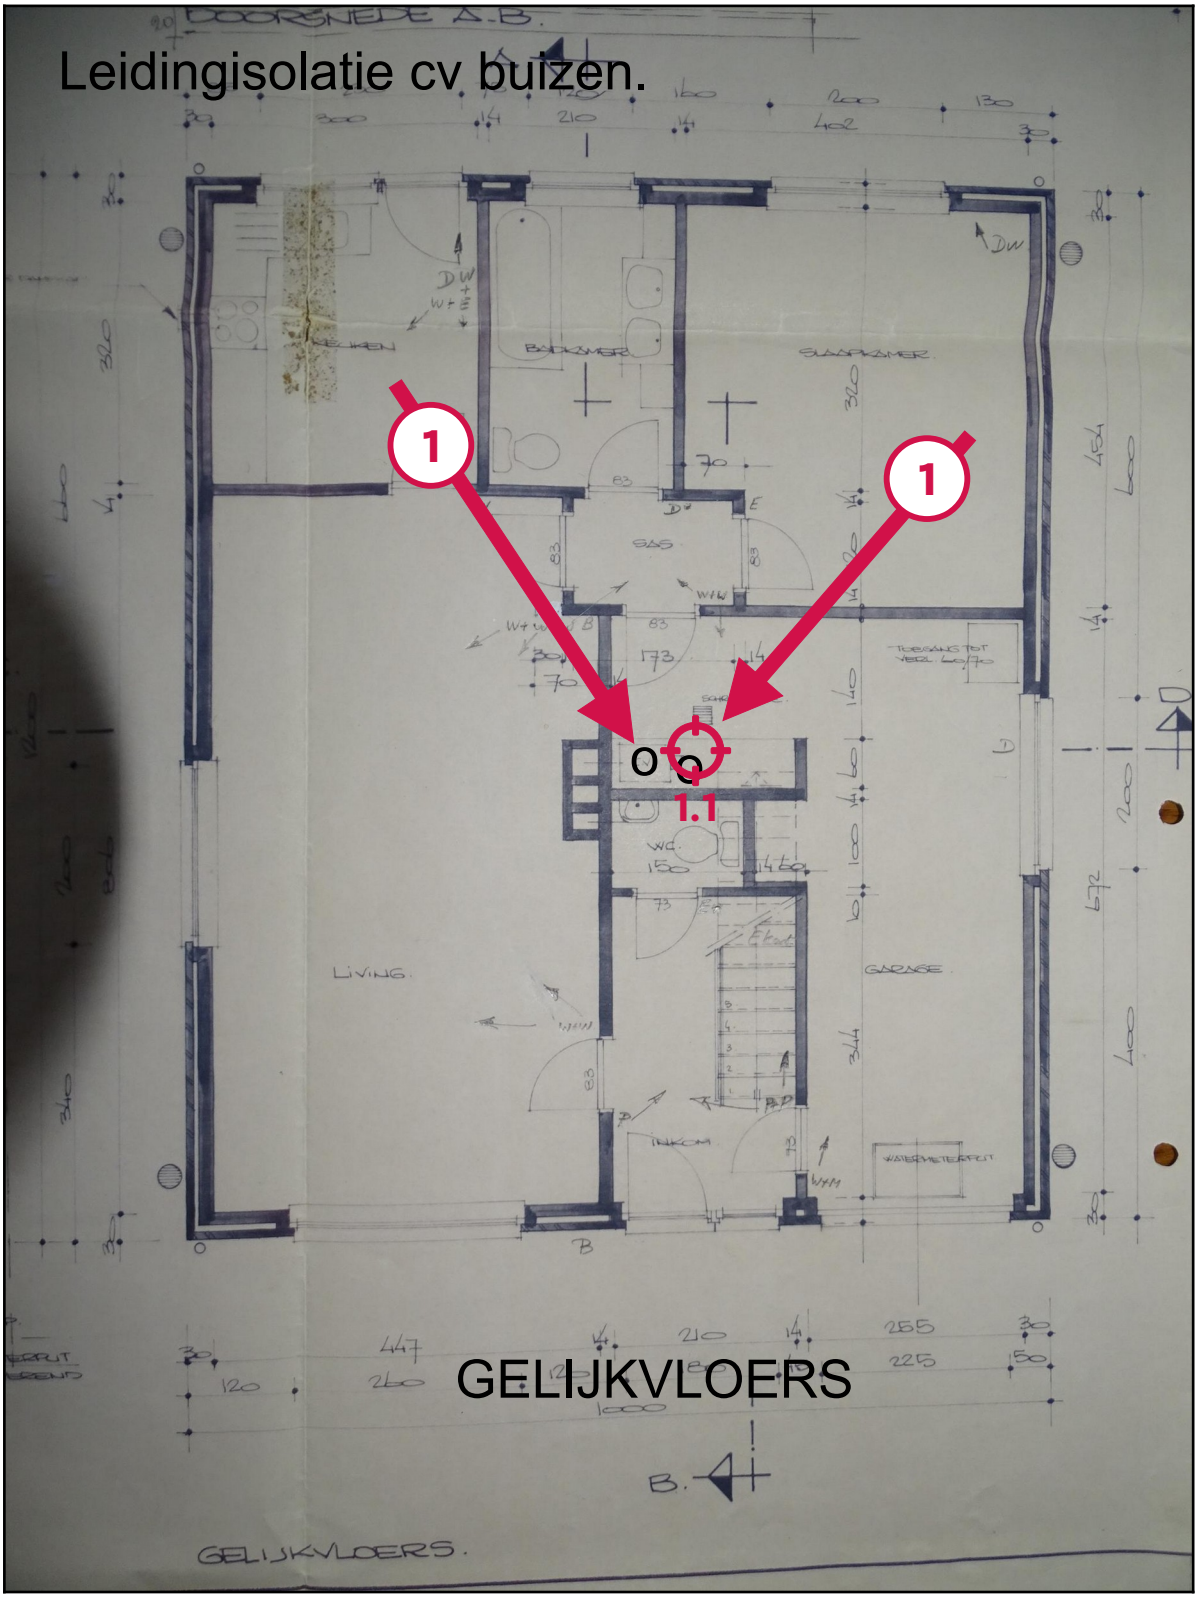
Plan 1.5: Gelijkvoers leidingisolatie cv buizen.

1. Isolatie cv buizen.	Asbestmateriaal	Dringend verwijderen
1.1 Code: 03	Puntmonster	-

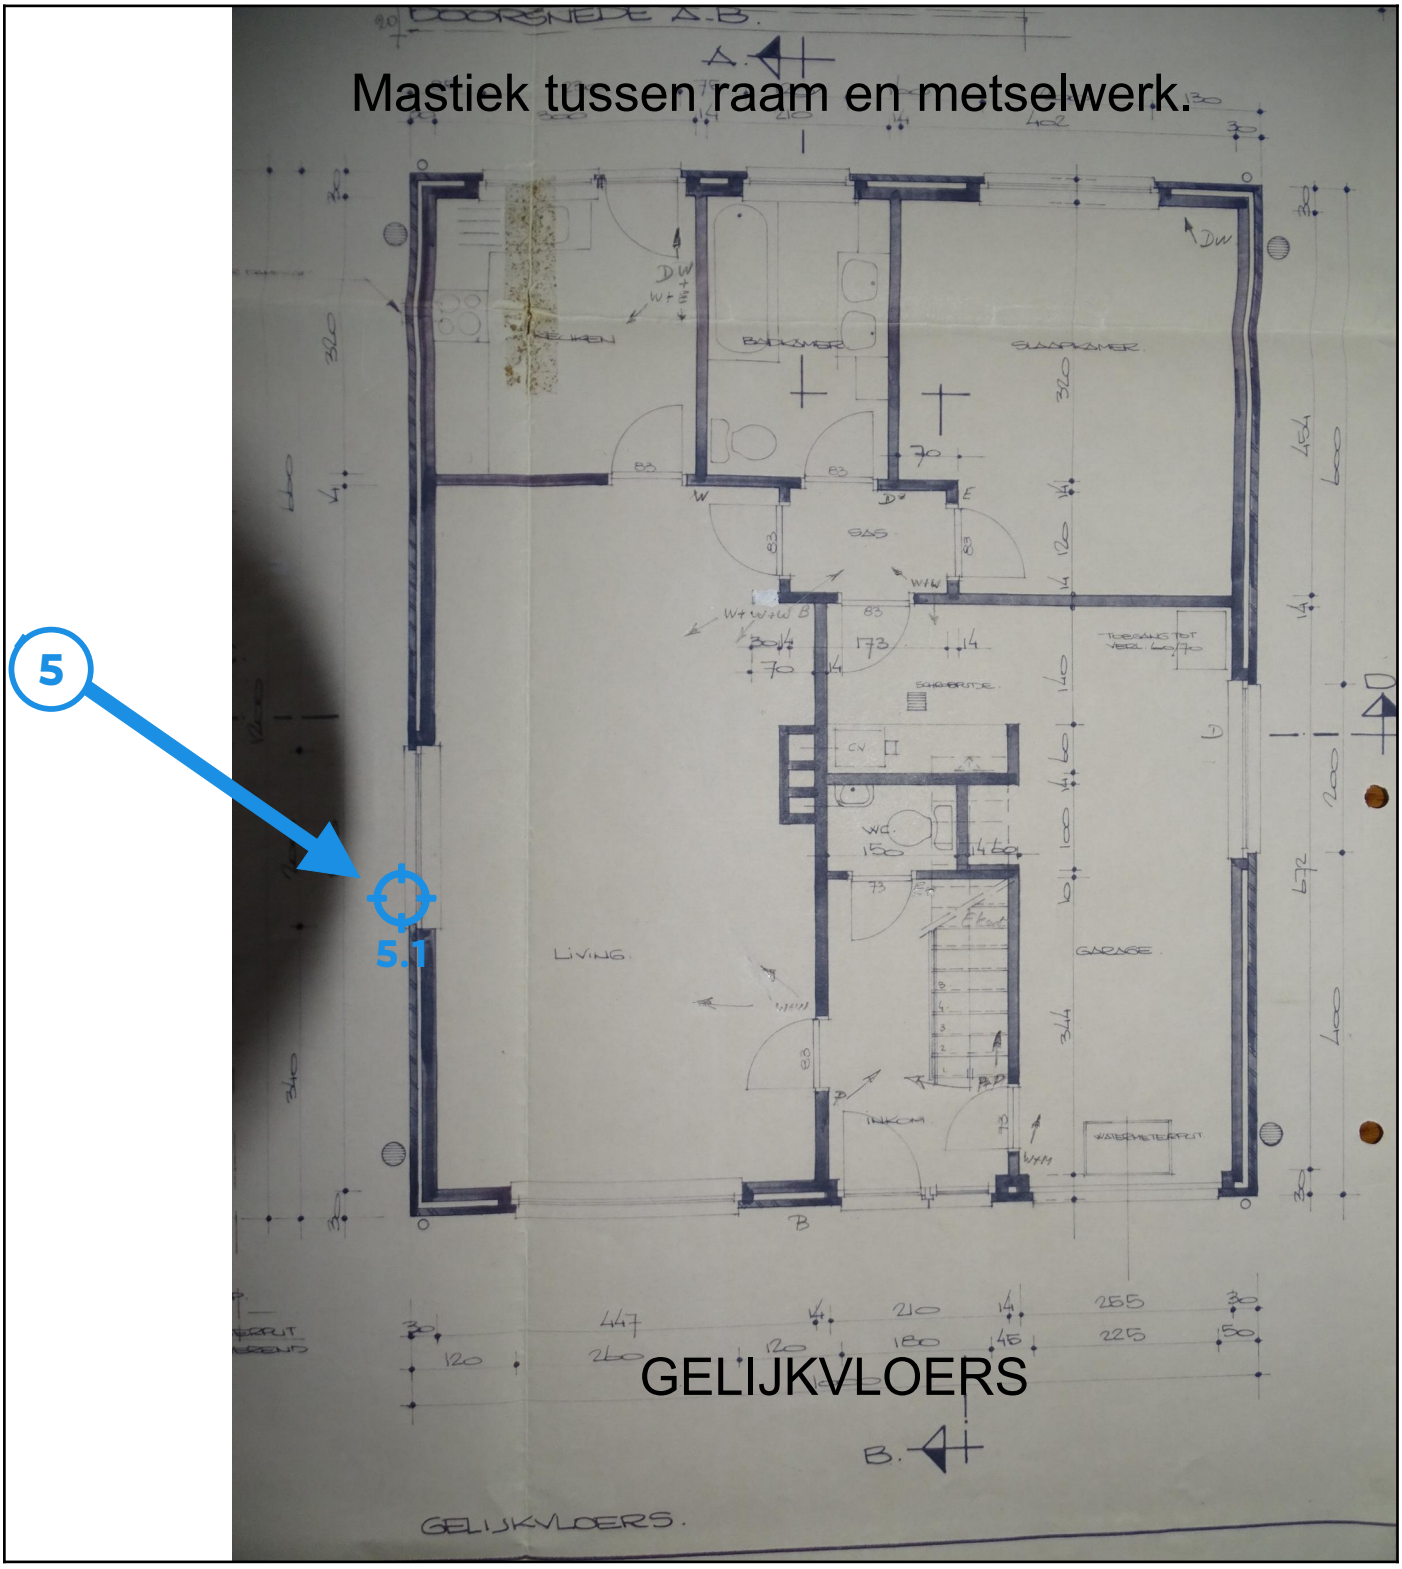
Plan 1.6: Gelijkvloers mastiek tussen raam en metselwerk.

Beschrijving	Type	Actie
5. Mastiek tussen raam en metselwerk.	Geen asbest	-

5.1 Code: 04	Puntmonster	-

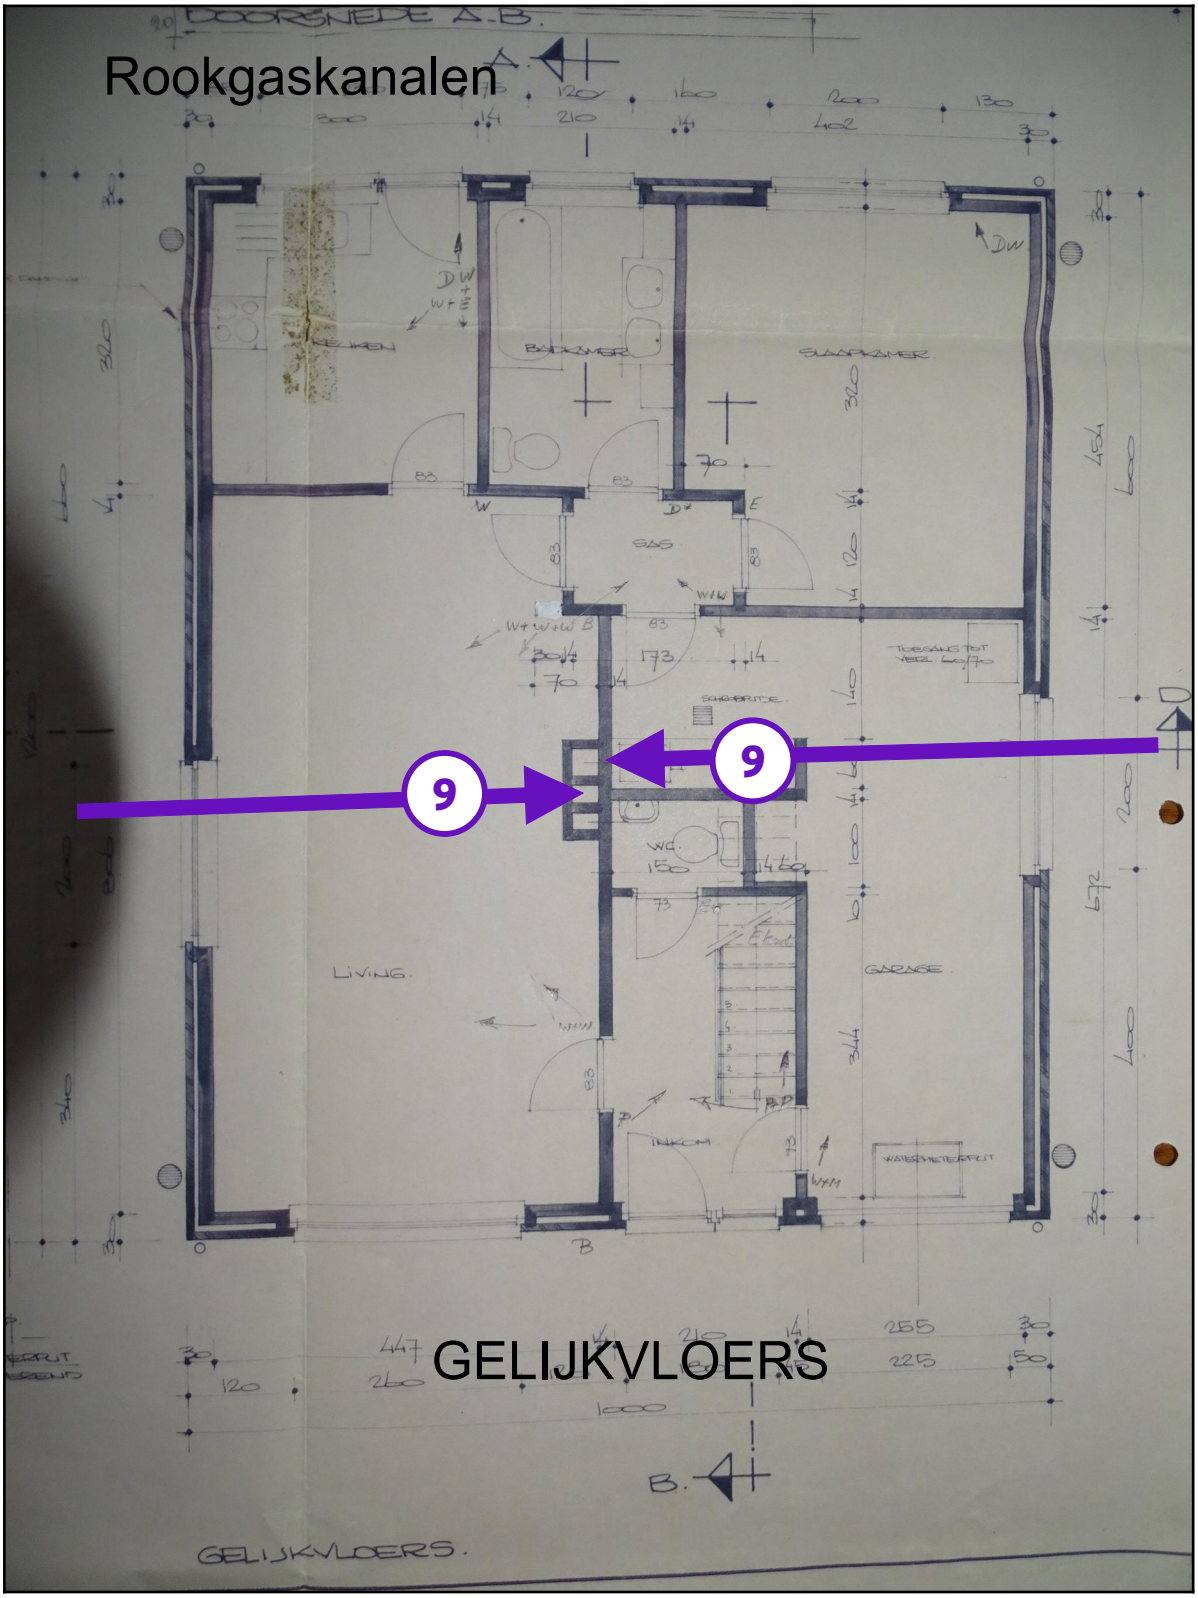
Plan 1.7: Gelijkvloers rookgaskanalen.

9. Rookgaskanalen.	Overige ruimte of materiaal	-

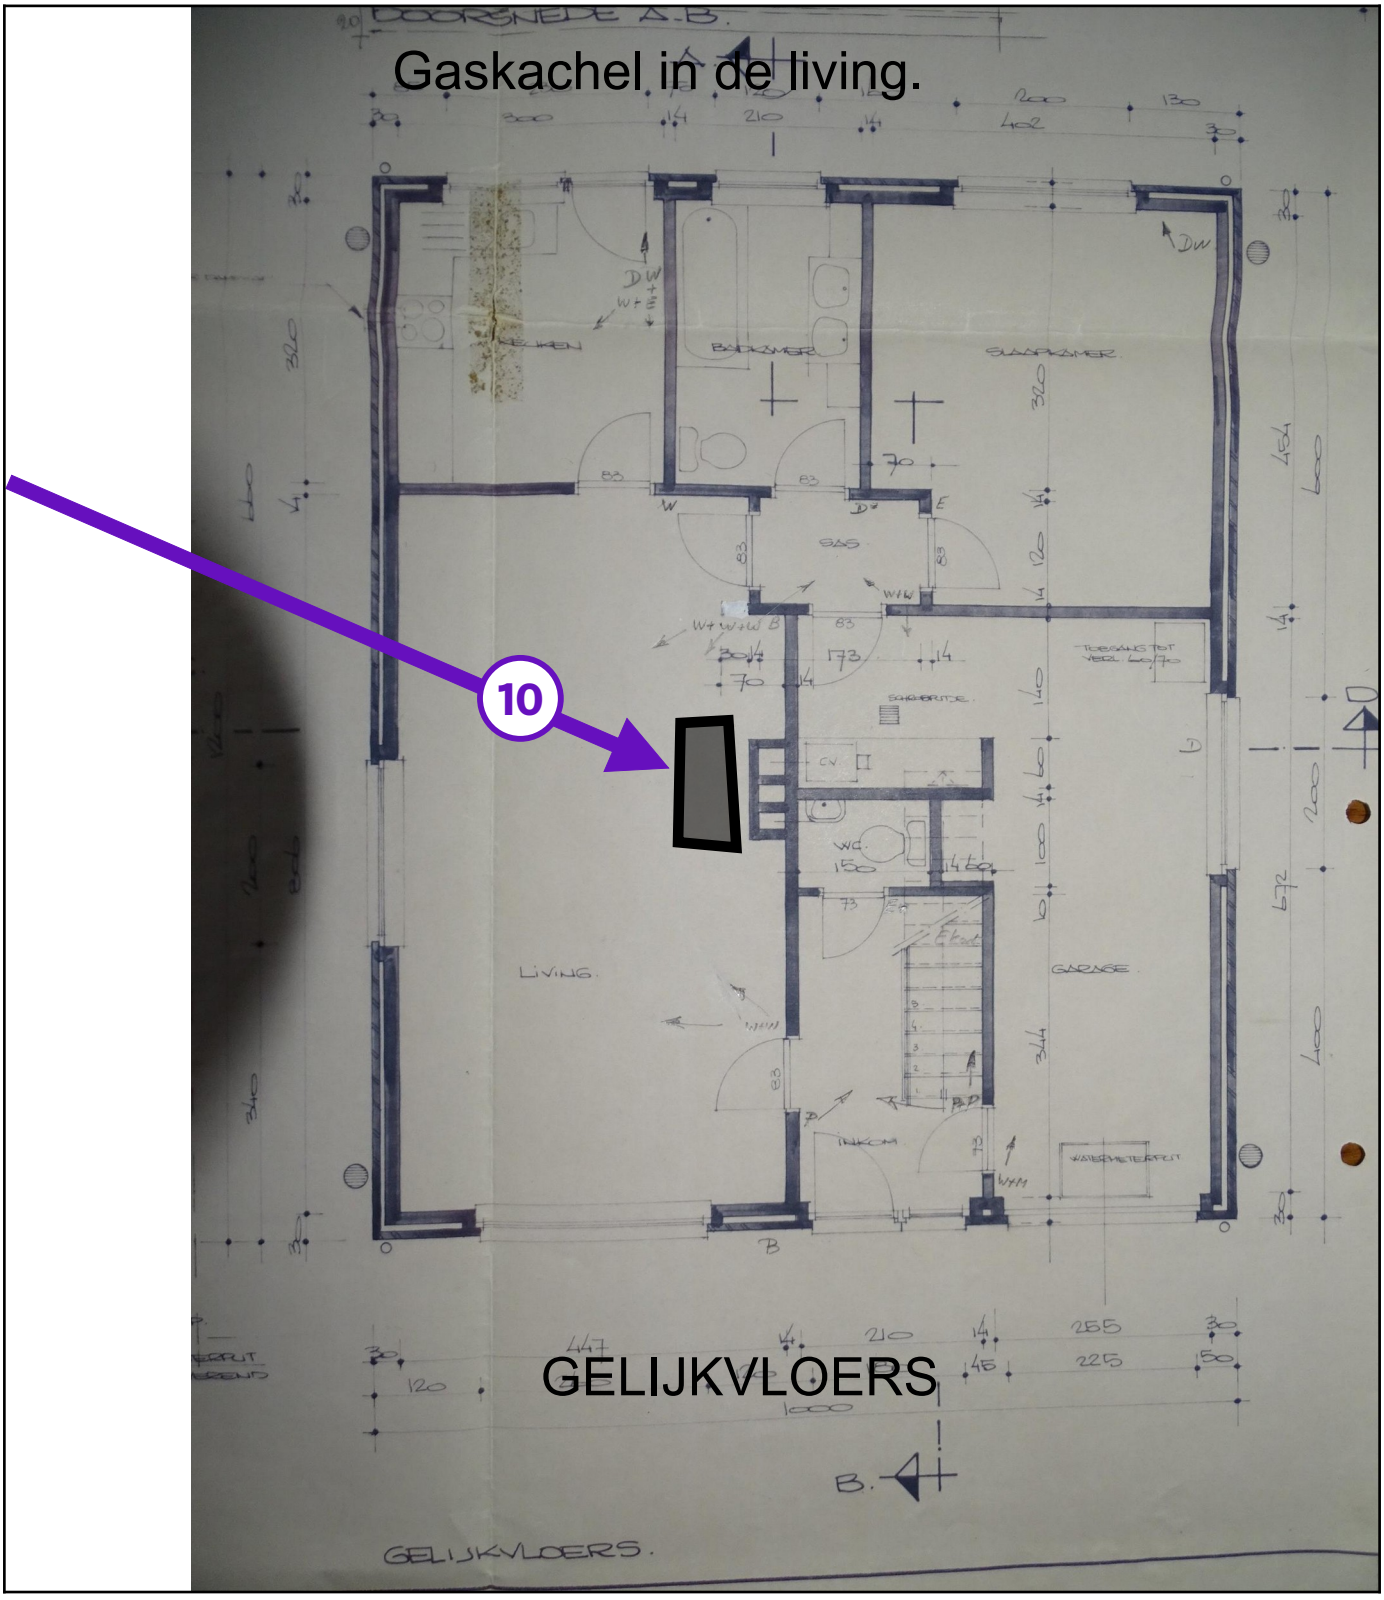
Plan 1.8: Gelijkvloers gaskachel in de living.

10. Gaskachel in living.	Overige ruimte of materiaal	-

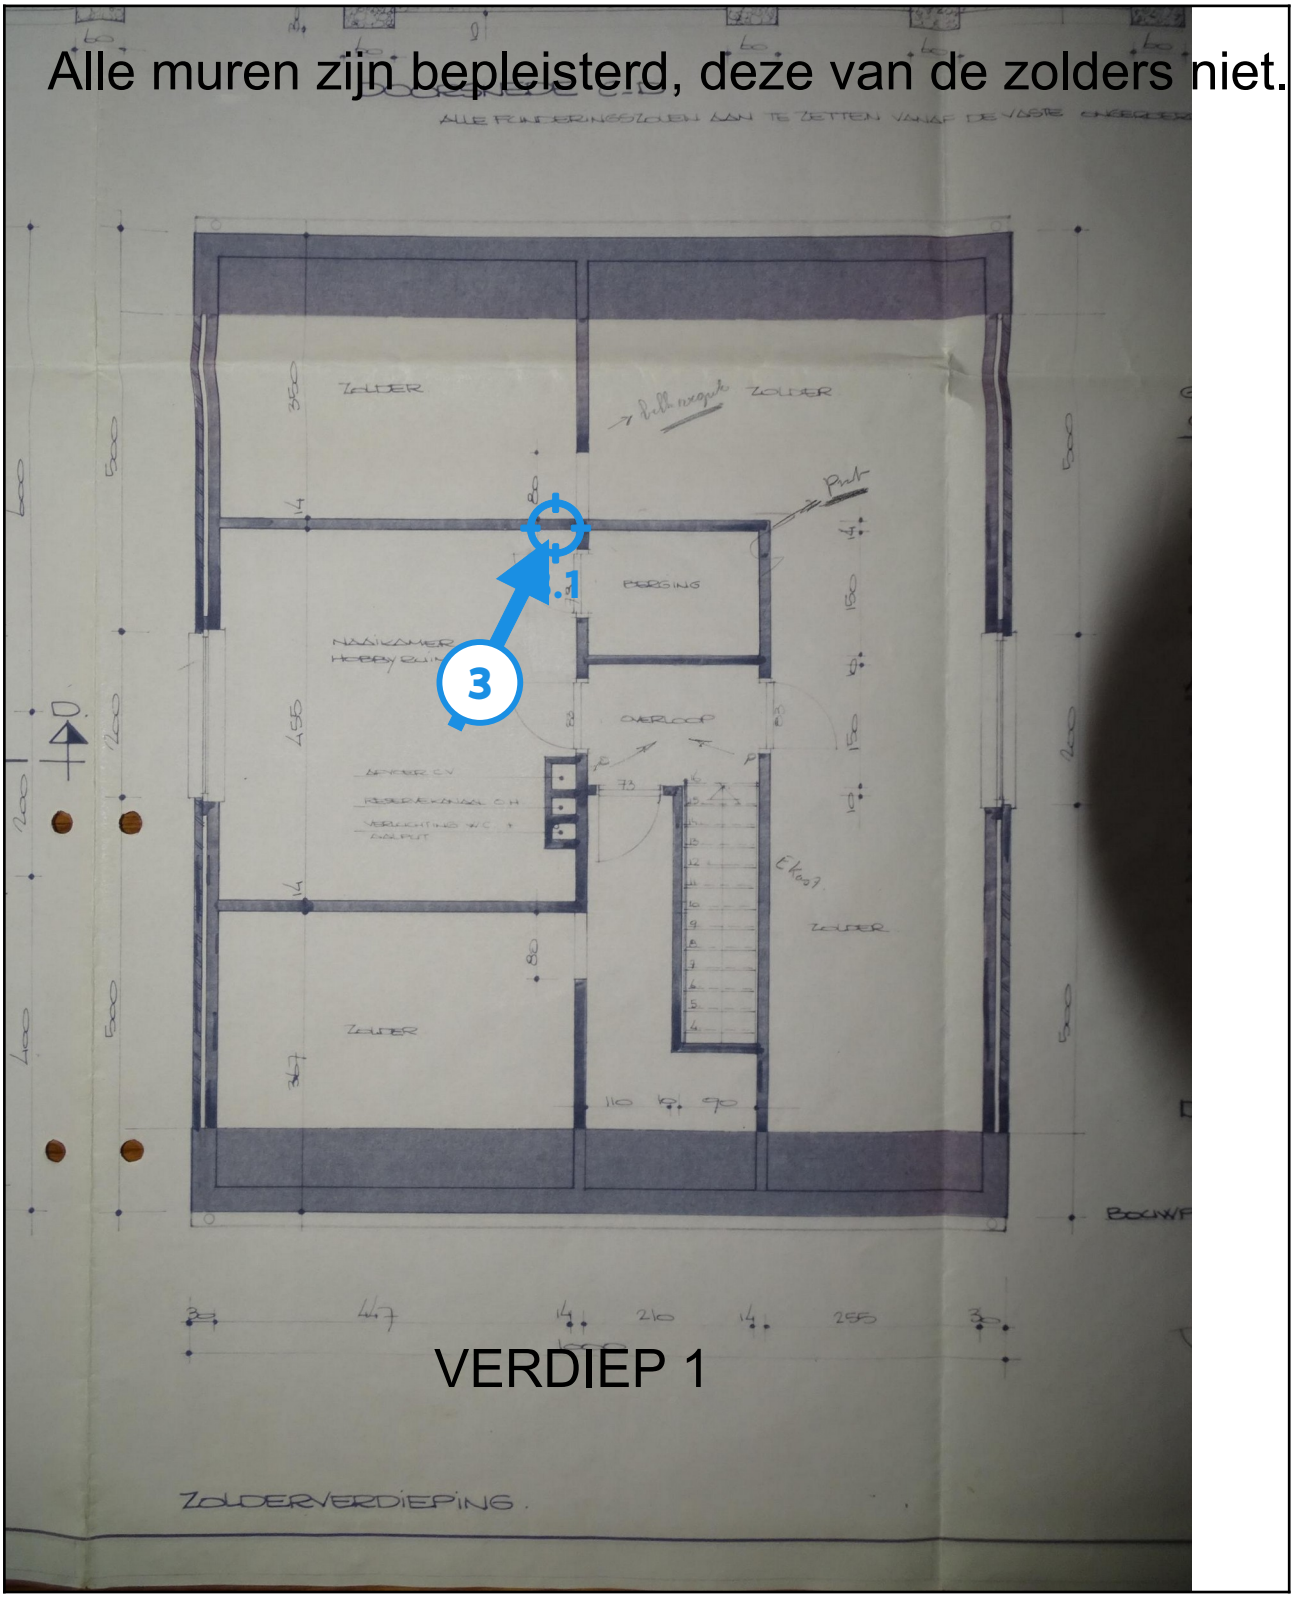
Plan 1.10: Verdiep 1 pleisterwerken muren.

3. Pleisterwerken muren.	Geen asbest	-
3.1 Code: 01	Mengmonster	-

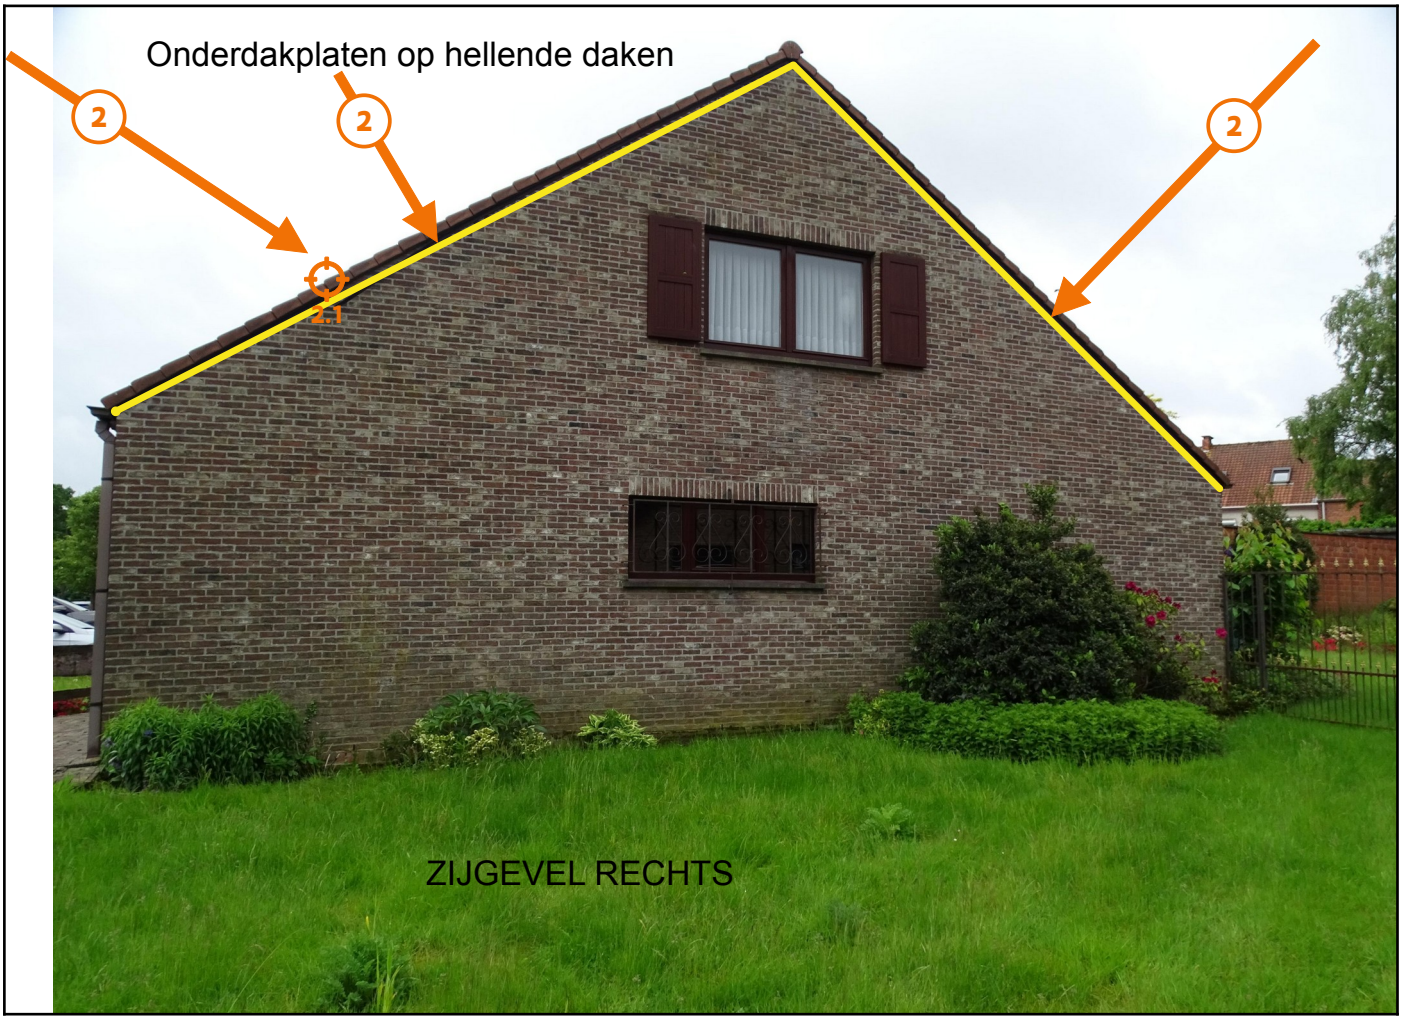
Plan 1.12: Onderdakplaten hellende daken.

Beschrijving	Type	Actie
2. Onderdakplaten hellende daken.	Asbestmateriaal	Verwijderen
2.1 Code: 07	Puntmonster	-

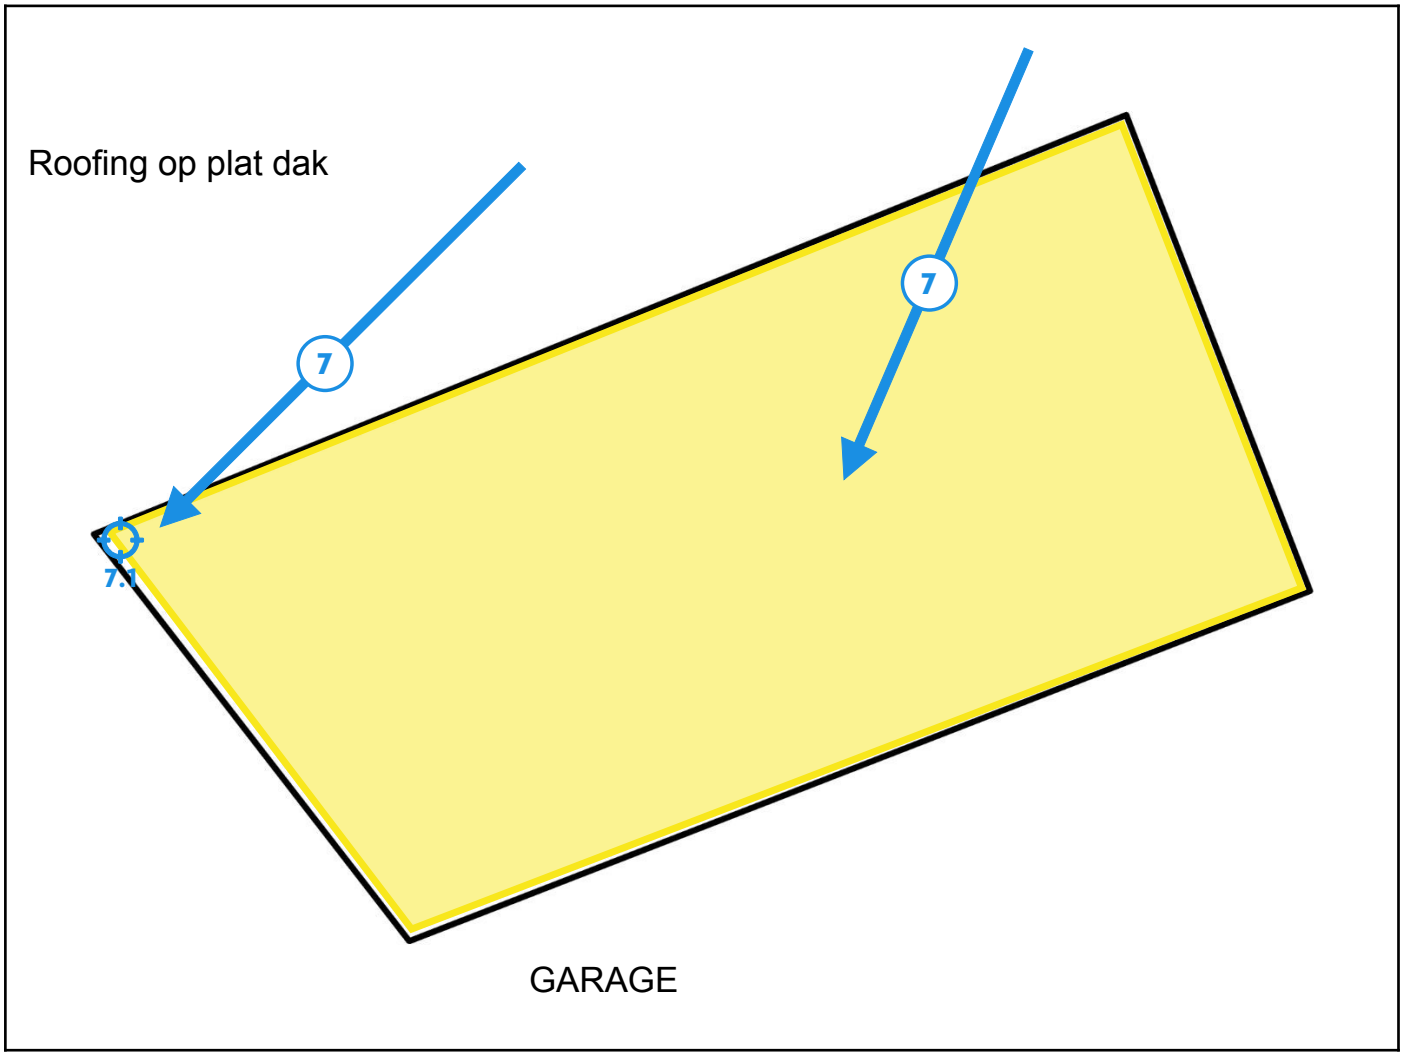
Plan 2.1: Garage plan roofing op plat dak.

Beschrijving	Type	Actie
7. Roofing op plat dak garage.	Geen asbest	-
7.1 Code: 05	Puntmonster	-

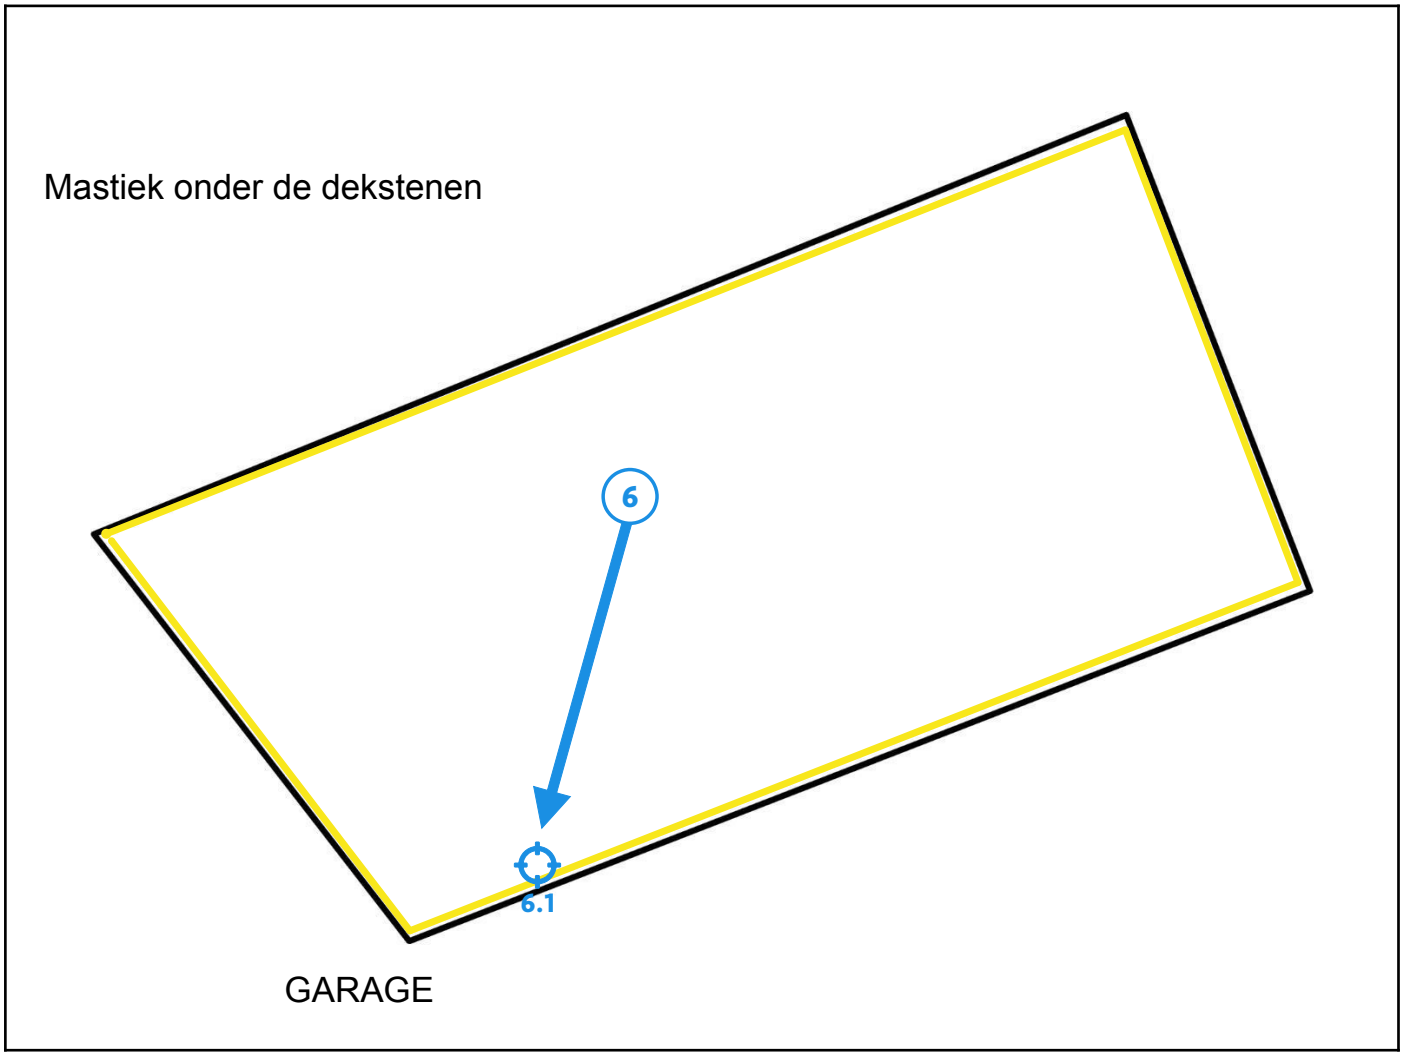
Plan 2.2: Garage plan mastiek onder de dekstenen garage.

Beschrijving	Type	Actie
6. Mastiek onder dekstenen van de garage.	Geen asbest	-
6.1 Code: 06	Puntmonster	-

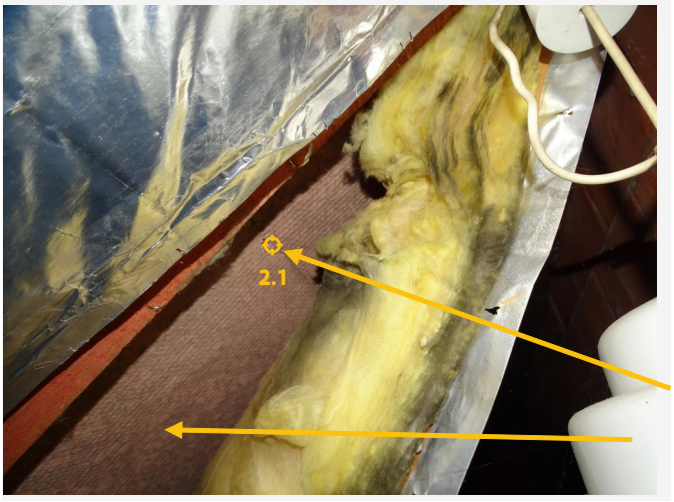
Fiche 2: Onderdakplaten hellende daken.

Eindbeoordeling materiaalrisico	Laag materiaalrisico en/of verlaagde kans op vezelvrijgave

Gebondenheid	Categorie 1: hechtgebonden in oorsprong
Asbestsoort (vezeltype)	Alleen chrysotiel aanwezig
Asbestconcentratie	Laag (< 50%)
Afschermingsgraad van het gehele materiaal	Geheel of deels vrij aan binnenluchtstromen
Toestand van het materiaal	Licht beschadigd, licht verweerd. Intacte calciumsilicaatplaat of materiaal met categorie 3-gebondenheid

#	Type	Referentie	Resultaat
2.1	Puntmonster	07	Chrysotiel

Verwijderen

- Zorg voor een veilig beheer. Vermijd het beschadigen van het asbestmateriaal. Controleer de toestand jaarlijks op wijzigingen.
- Sluit de ruimte luchtdicht af en vermijd het betreden van de ruimte.
- Scherm in afwachting van verwijdering het asbestmateriaal af van luchtstromingen en verstoring: bijvoorbeeld door het te verpakken, te fixeren, af te dekken, signalisatie - afbakening aan te brengen, ...
- Voer binnenluchtmetingen uit om actuele blootstellingsrisico's in de binnenlucht te monitoren.

- Eenvoudige handelingen: enkel door erkend asbestverwijderaar
  Verwijderen zonder te breken, met persoonlijke beschermingsmiddelen, geen personen in de onmiddelijke omgeving tijdens deze werken. Eenvoudige handelingen: Artikel VI.3-54 CODEX Welzijn op het werk Vlarema II Artikel 4.7.01 en 6.4.0.1.

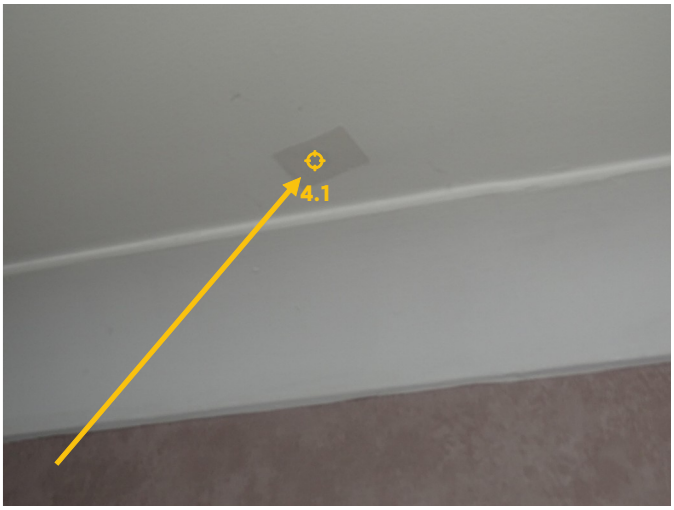
Fiche 4: Pleisterwerken plafonds.

Geen asbest

#	Type	Referentie	Resultaat
4.1	Mengmonster	02	Geen asbest
