Asbestinventarisattest

Grimstedestraat 84, 2300 Turnhout

Attestnummer : **20260820-000240.000**
Uitgegeven op : **20.08.2026**
Geldig tot : **Onbeperkt** (tenzij de toestand wijzigt)

Asbestveilig (maar mogelijk niet asbestvrij)

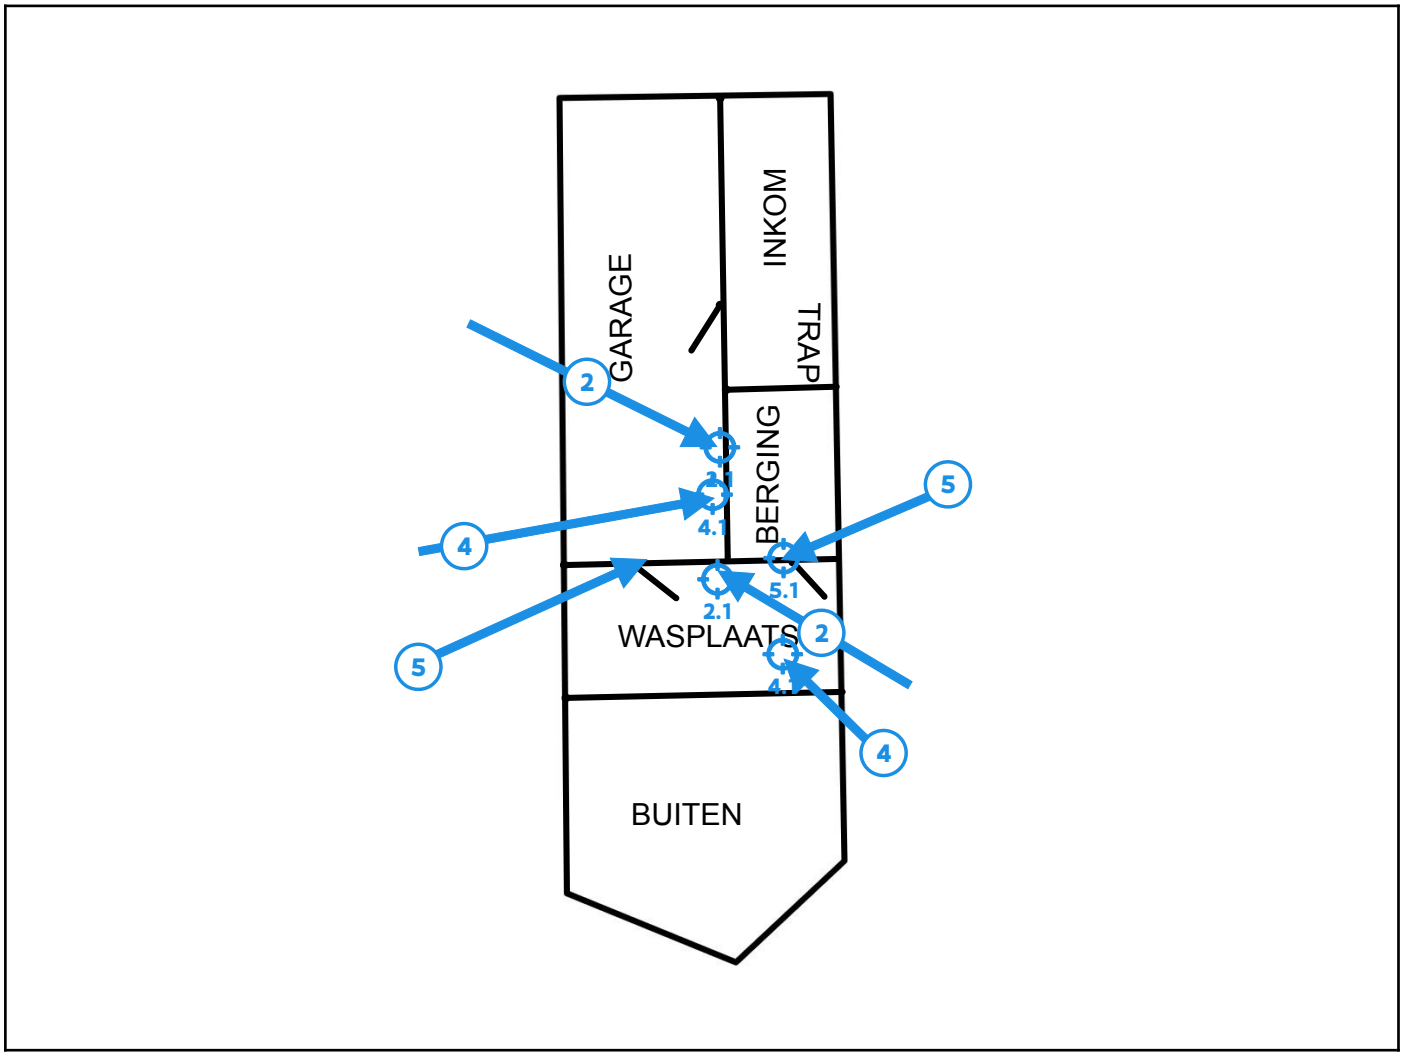
Plan 1.1: Gelijkvloers

Beschrijving	Type	Actie
2. Pleisterwerk wanden	Geen asbest	-
2.1 Code: MM03	Mengmonster	-
4. Pleisterwerk plafonds	Geen asbest	-
4.1 Code: MM04	Mengmonster	-
5. Tussendorpels	Geen asbest	-
5.1 Code: MM05	Puntmonster	-

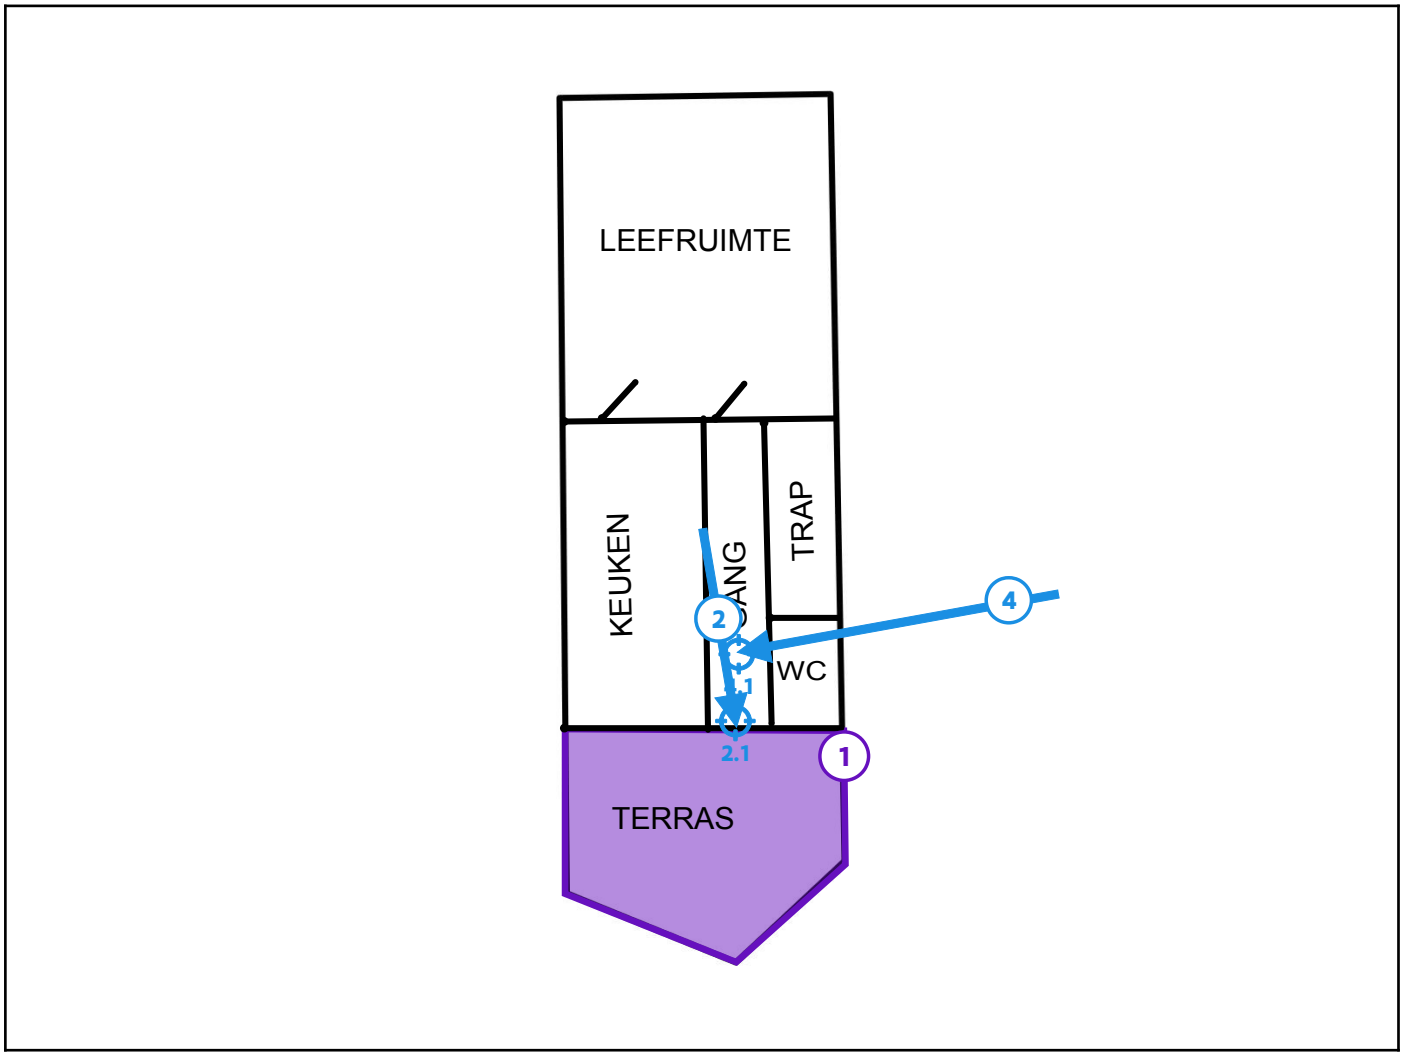
Plan 1.2: 1ste verdieping

Beschrijving	Type	Actie
1. Dakdichting niet waarneembaar	Beperking	-
2. Pleisterwerk wanden	Geen asbest	-
2.1 Code: MM03	Mengmonster	-
4. Pleisterwerk plafonds	Geen asbest	-
4.1 Code: MM04	Mengmonster	-

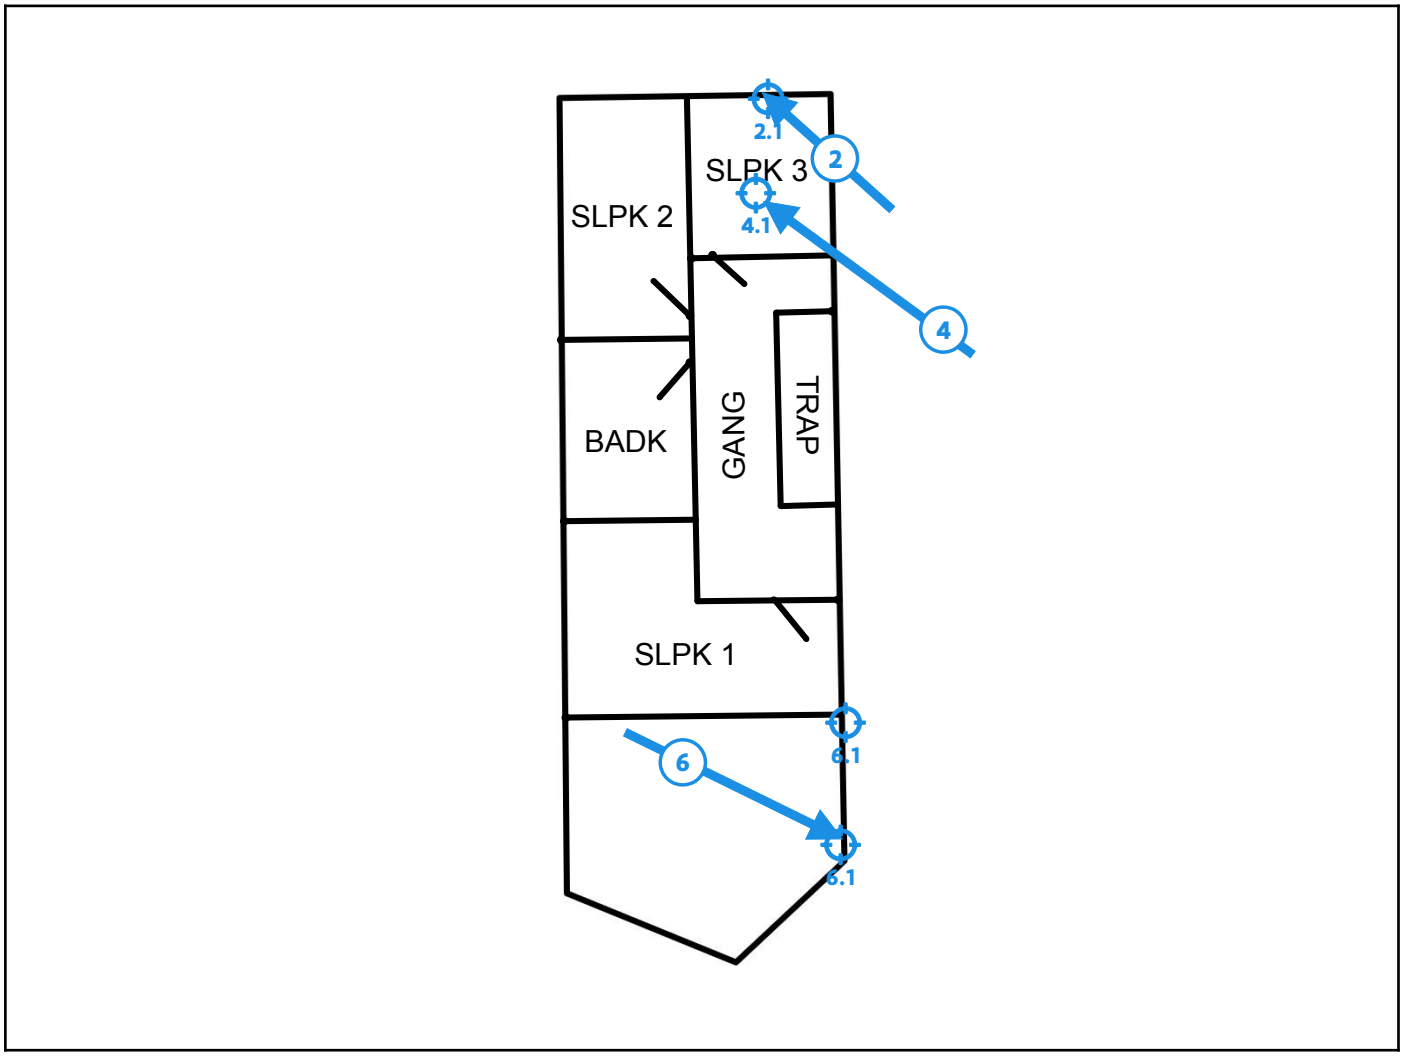
Plan 1.3: 2de verdieping

Beschrijving	Type	Actie
2. Pleisterwerk wanden	Geen asbest	-
2.1 Code: MM03	Mengmonster	-
4. Pleisterwerk plafonds	Geen asbest	-
4.1 Code: MM04	Mengmonster	-
6. Cementering - buitenafwerking	Geen asbest	-
6.1 Code: MM02	Mengmonster	-

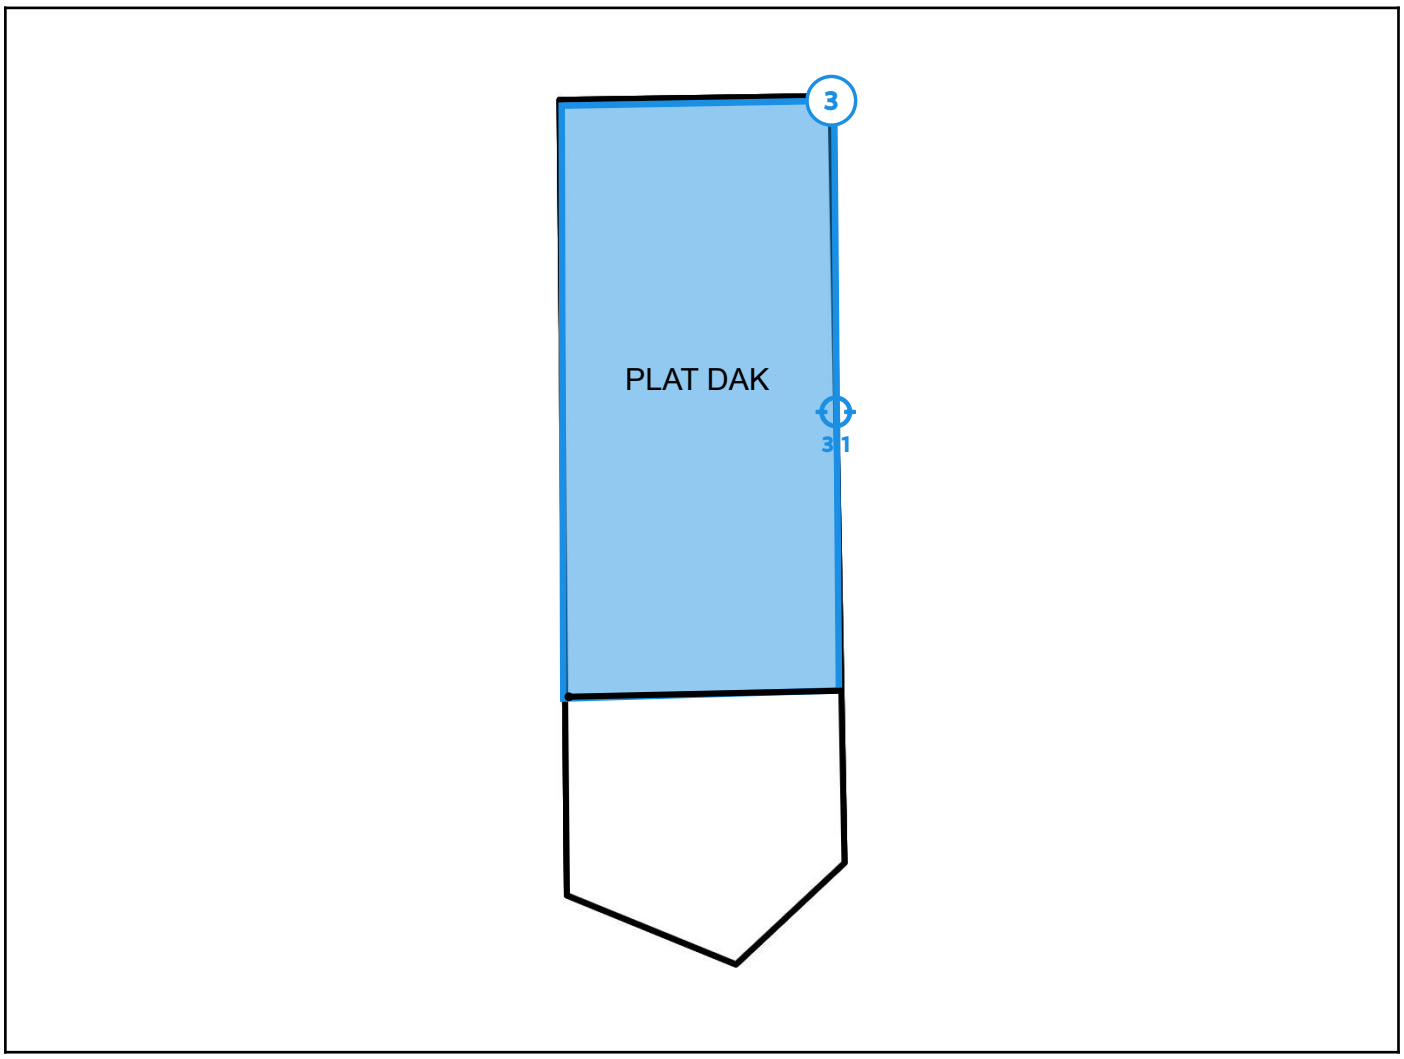
Plan 1.4: Dakenplan

Beschrijving	Type	Actie
3. Roofing plat dak	Geen asbest	-
3.1 Code: MM01	Puntmonster	-

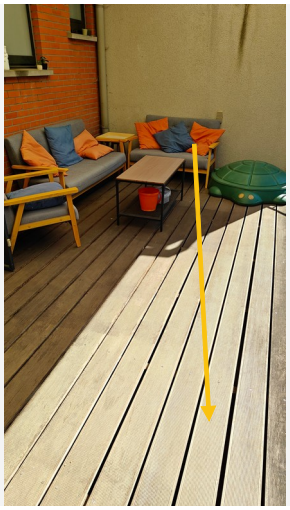
Fiche 1: Dakdichting niet waarneembaar

Tijdelijke beperking

Reden: Het te onderzoeken materiaal situeert zich hoger dan 3,50 m te rekenen vanaf een veilige ondergrond

Uitleg van de asbestdeskundige: De platdakafdachting onder het terras was niet waarneembaar vanwege de terrasafwerking. Hierdoor is de dakafdichting niet zichtbaar of inspecteerbaar. Er is geprobeerd om de terrasafwerking op te tillen om de dakafdichting te inspecteren, maar dit is niet gelukt. Alleen door demontage kan er bepaald worden of de dakafdichting al dan niet asbesthoudend is.

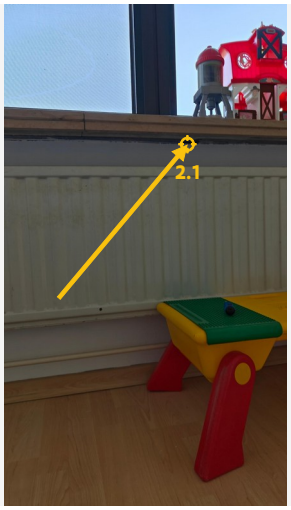
Fiche 2: Pleisterwerk wanden

Geen asbest

#	Type	Referentie	Resultaat
2.1	Mengmonster	MM03	Geen asbest

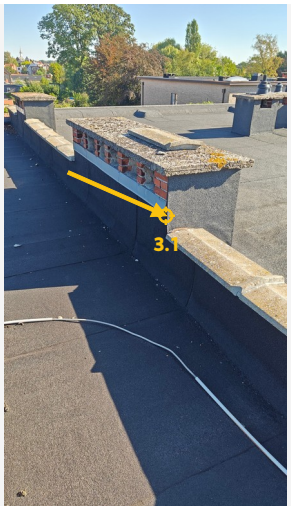
Fiche 3: Roofing plat dak

Geen asbest

#	Type	Referentie	Resultaat
3.1	Puntmonster	MM01	Geen asbest

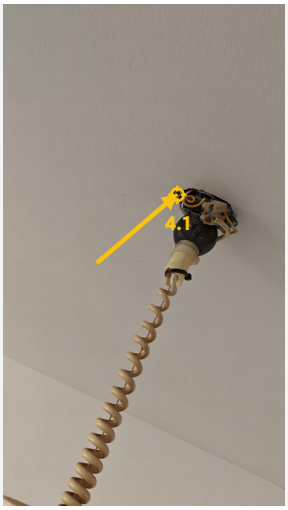
Fiche 4: Pleisterwerk plafonds

Geen asbest

#	Type	Referentie	Resultaat
4.1	Mengmonster	MM04	Geen asbest

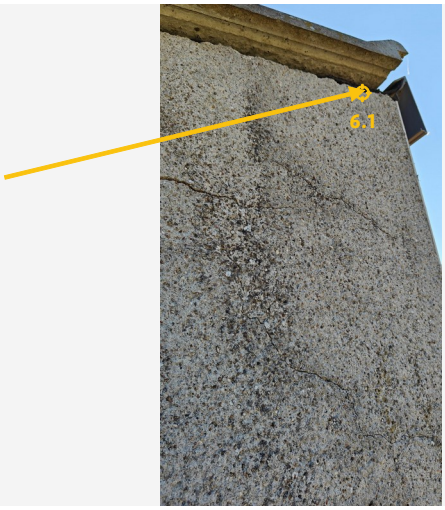
Fiche 6: Cementering - buitenafwerking

Geen asbest

#	Type	Referentie	Resultaat
6.1	Mengmonster	MM02	Geen asbest
