Asbestinventarisattest

Jan Van Rijswijcklaan 275C/601, 2020 Antwerpen

Attestnummer : **20260316-000221.000**
Uitgegeven op : **16.03.2026**
Geldig tot : **16.03.2031**

Niet-asbestveilig

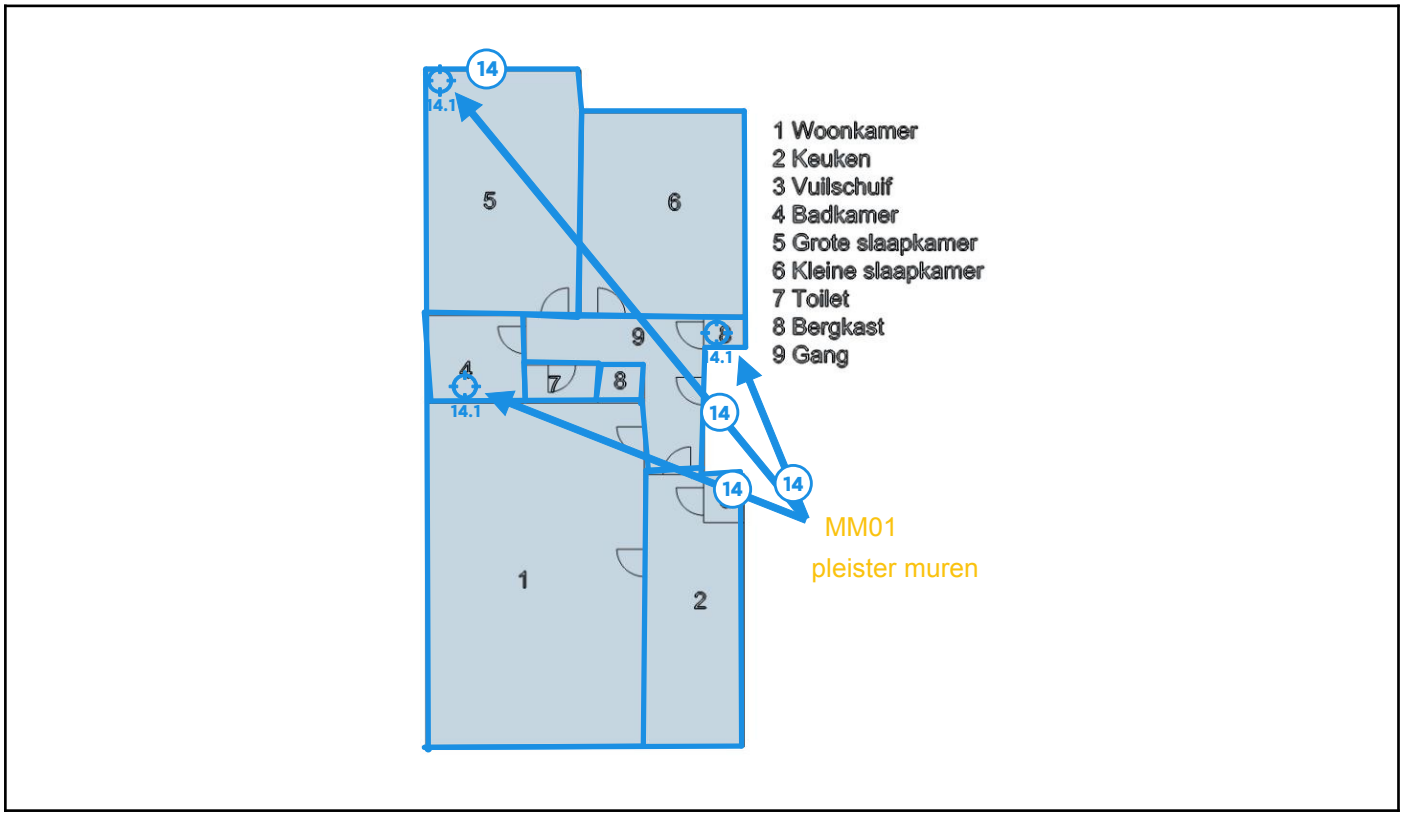
Plan 1.1: Schets app. (pleisterwerk muren)

Beschrijving	Type	Actie
14. Pleisterwerk muren (staal MM01)	Geen asbest	-
14.1 Code: MM01	Mengmonster	-

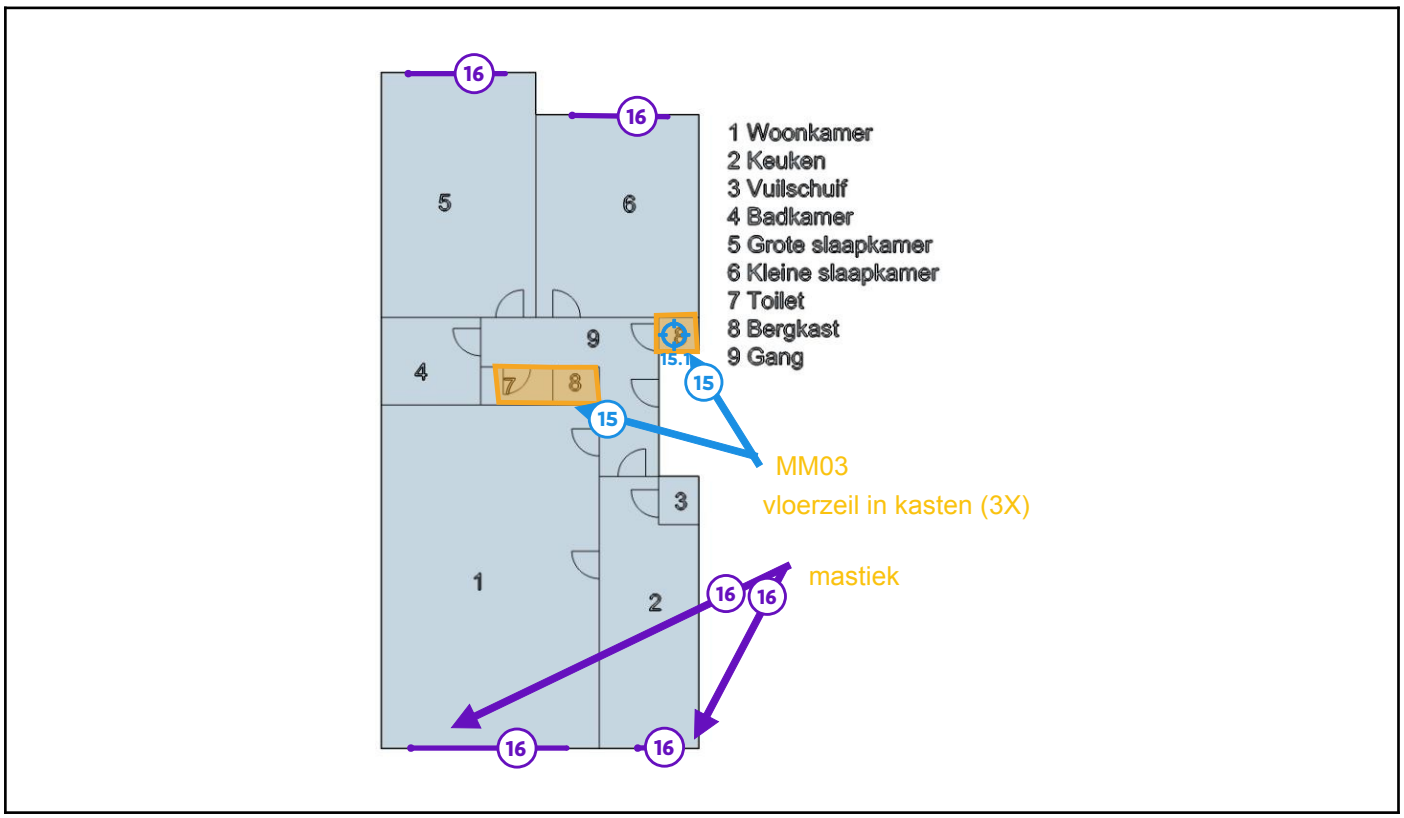
Plan 1.2: Schets app. (vloerzeil - mastiek)

Beschrijving	Type	Actie
15. Vloerzeil als vloerbedekking in bergkasten (staal MM03)	Geen asbest	-
15.1 Code: MM03	Puntmonster	-
16. Mastiek	Overige ruimte of materiaal	-

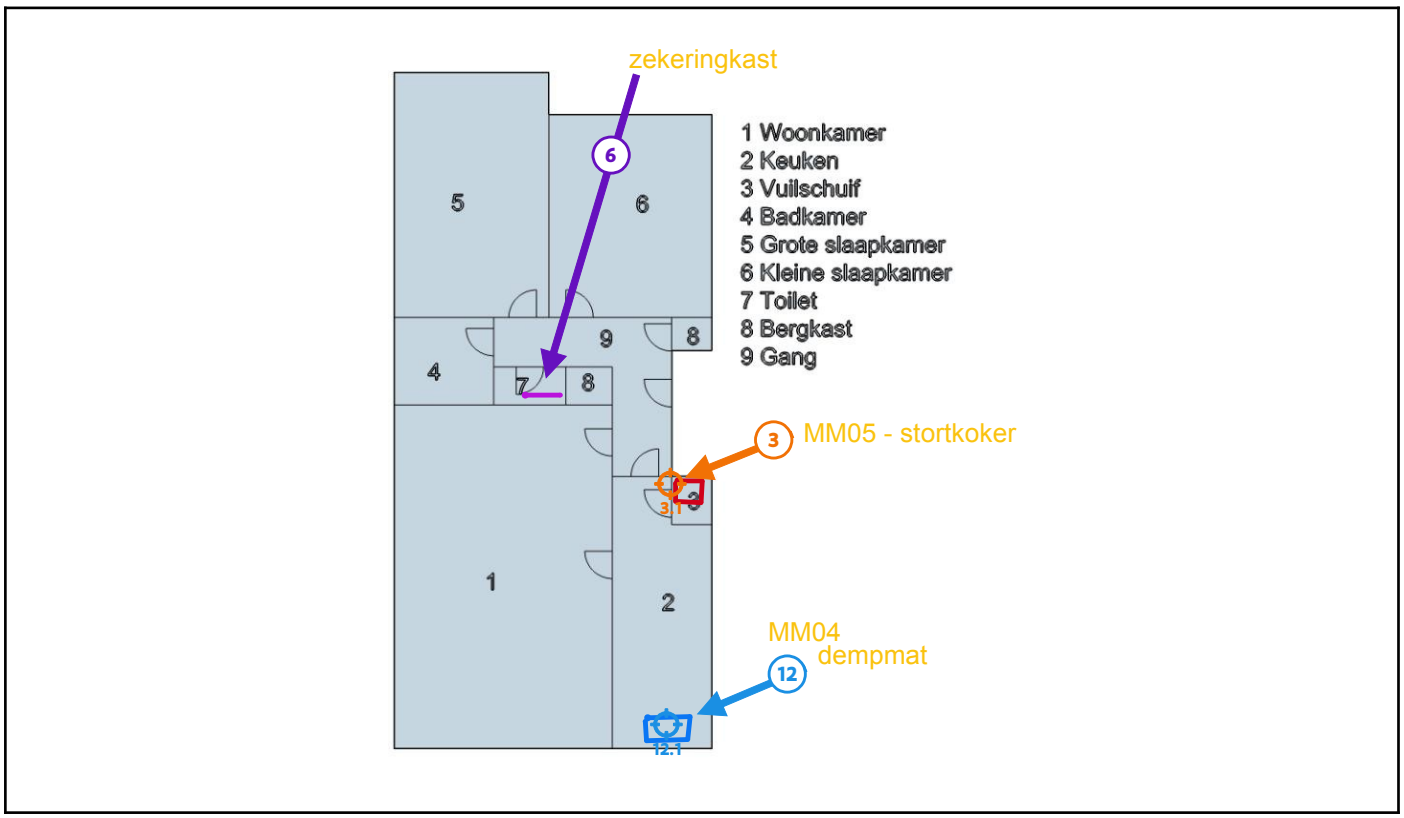
Plan 1.4: Schets app. (dempmat - stortkoker-zekeringkast)

Beschrijving	Type	Actie
3. Stortkoker - vuilschuif (staal MM05)	Asbestmateriaal	Verwijderen
3.1 Code: MM05	Puntmonster	-
6. Zekeringkast	Advies	-
12. Dempmat in spoelbak (staal MM04)	Geen asbest	-
12.1 Code: MM04	Puntmonster	-

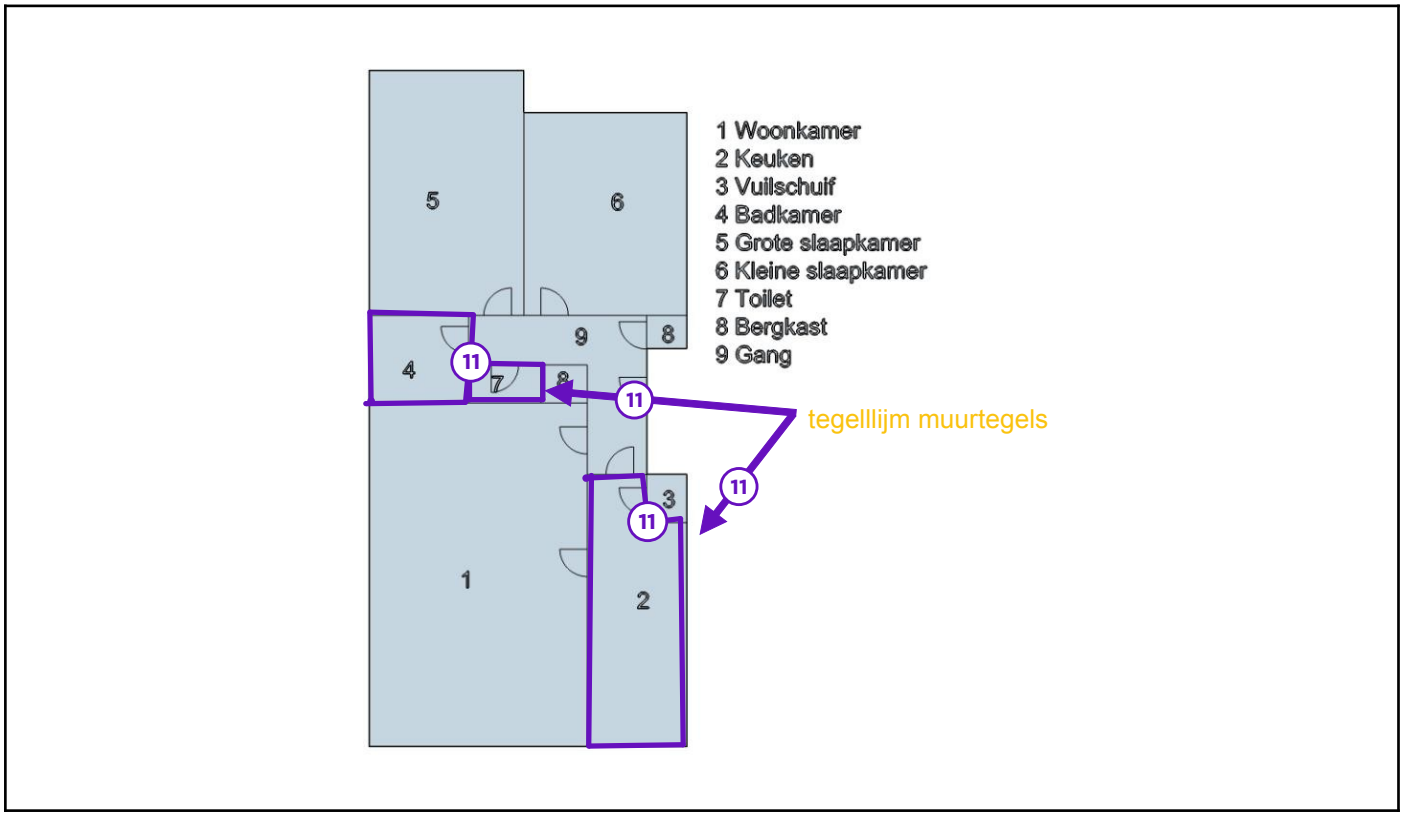
Plan 1.5: Schets app.(tegellijm muurtegels)

Beschrijving	Type	Actie
11. Tegelijm achter muurtegels	Advies	-

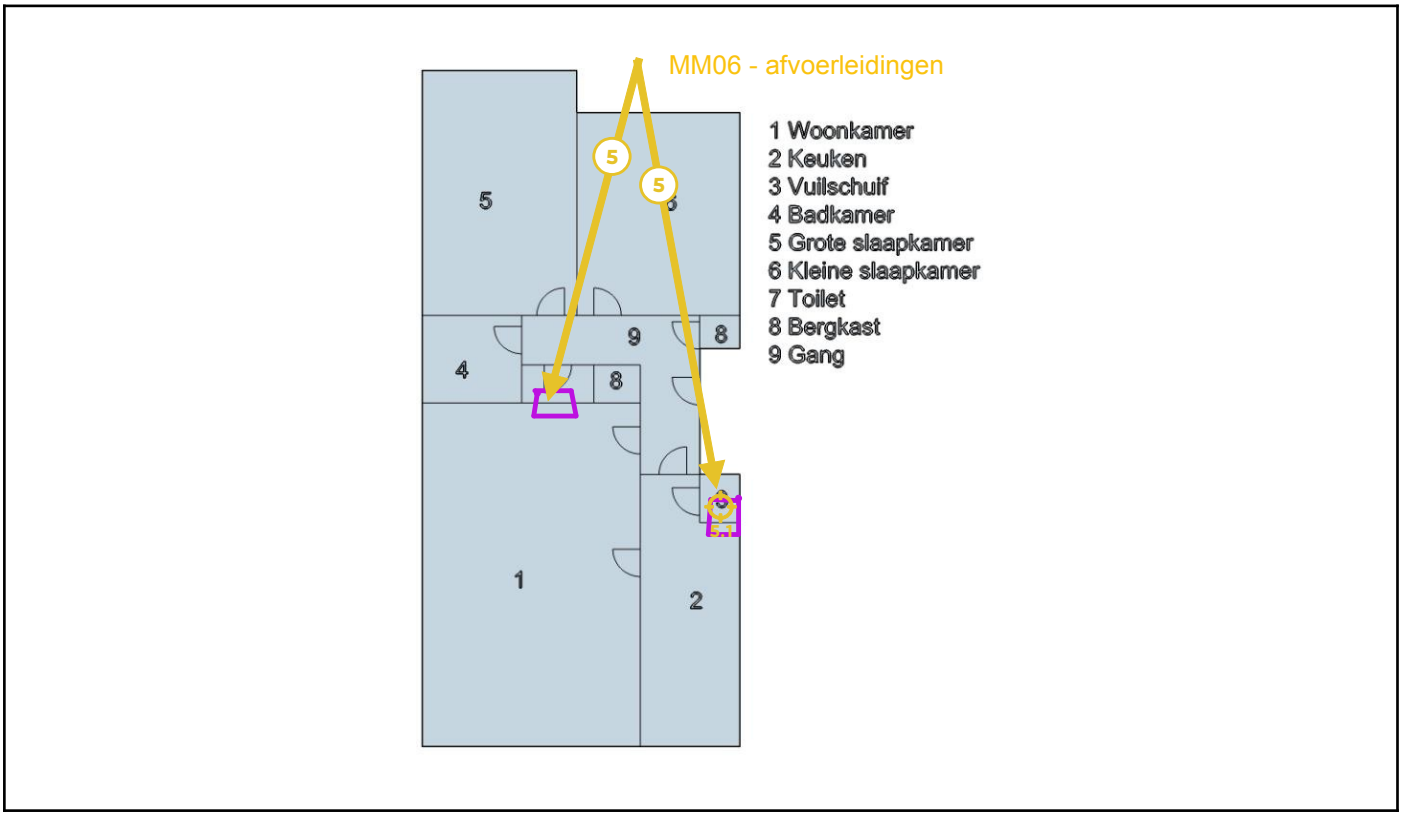
Plan 1.7: Schets app. (afvoerleidingen)

Beschrijving	Type	Actie
5. Afvoerleiding (staal MM06)	Asbestmateriaal	Zorgvuldig beheren
5.1 Code: MM06	Puntmonster	-

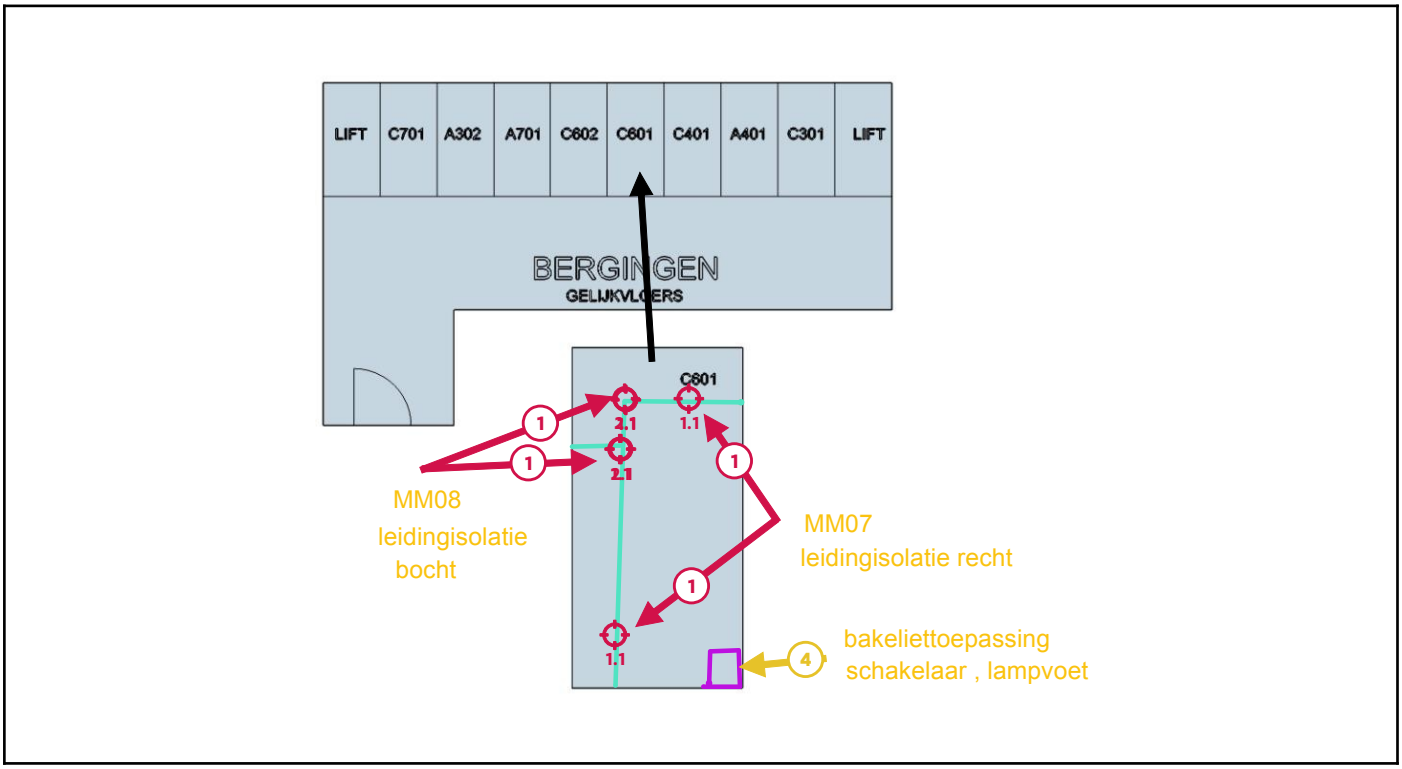
Plan 1.8: Schets berging GVL (leidingisolatie - bakeliet)

Beschrijving	Type	Actie
1. Leidingisolatie (recht staal MM07)	Asbestmateriaal	Dringend verwijderen
1.1 Code: MM07	Mengmonster	-
2. Leidingisolatie bocht (staal MM08)	Asbestmateriaal	Dringend verwijderen
2.1 Code: MM08	Mengmonster	-
4. Bakeliettoepassing - schakelaar - lampvoet	Asbestmateriaal	Zorgvuldig beheren

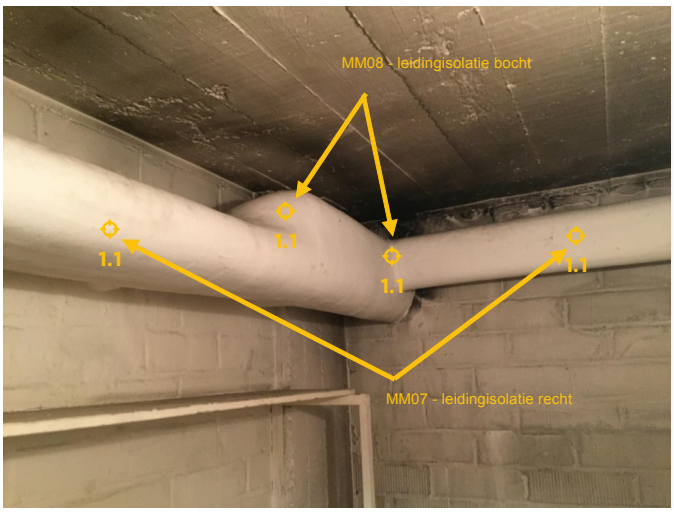
Fiche 1: Leidingisolatie (recht staal MM07)

Conclusie

Dringend verwijderen

Eindbeoordeling materiaalrisico	Hoog materiaalrisico en/of hoge kans op vezelvrijgave

Gebondenheid	Categorie 2: niet-hechtgebonden met matrix
Asbestsoort (vezeltype)	Amfibool aanwezig, uitgezonderd crocidoliet
Asbestconcentratie	Hoog (>= 50%)
Afschermingsgraad van het gehele materiaal	Geheel of deels vrij aan binnenluchtstromen
Toestand van het materiaal	Licht beschadigd, licht verweerd. Intacte calciumsilicaatplaat of materiaal met categorie 3-gebondenheid

#	Type	Referentie	Resultaat
1.1	Mengmonster	MM07	Amosiet

Beschrijving	Leidingisolatie (recht staal MM07)
Omgeving	Buiten
Primaire drager	HVAC infrastructuur en uitrusting
Asbestmateriaal	In-situ afwerkingslagen - Thermische isolatie
Bindmiddel van asbestmateriaal	Gips - kalk
Gebondenheid op basis van bindmiddel	Niet-hechtgebonden
Hoeveelheid (lengte - omtrek - dikte - aantal)	• 6,00 m - 0,60 cm - 0,20 cm - 1 stuk
Totaal volume	< 0,001 m^3
Eenvoudig bereikbaar	Ja
Bevestigingswijze	• Verlijmd, ingegoten, versmeerd
Identificatiemethode	Een monstername door de asbestdeskundige met laboanalyse door een asbestlabo.
Destructieve handeling voor identificatie	Nee
Opmerking	De leidingen zijn aanwezig in de berging C601 op het gelijkvloers. Mogelijk behoren deze leidingen tot de gemeenschappelijke delen maar bij gebrek aan de basisakte kon dit niet worden gecontroleerd.

- Zorg voor een veilig beheer. Vermijd het beschadigen van het asbestmateriaal. Controleer de toestand jaarlijks op wijzigingen.
- Sluit de ruimte luchtdicht af en vermijd het betreden van de ruimte.
- Verwijder dit asbestmateriaal zo snel mogelijk. Volg de toestand goed op.

- Hermetische zone (erkend asbestverwijderaar)
  Dit betreft een niet-hechtgebonden asbestmateriaal. Het verwijderen van deze toepassing kan een grote vezelvrijgave tot gevolg hebben. Deze toepassing kan enkel verwijderd worden in een hermetische zone door een erkend asbestverwijderaar..

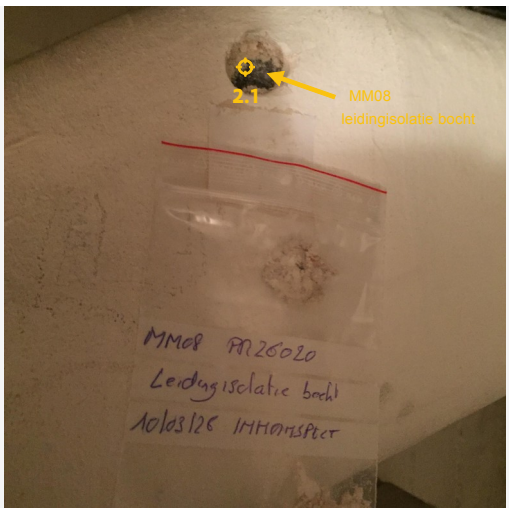
Fiche 2: Leidingisolatie bocht (staal MM08)

Conclusie

Dringend verwijderen

Eindbeoordeling materiaalrisico	Hoog materiaalrisico en/of hoge kans op vezelvrijgave

Gebondenheid	Categorie 2: niet-hechtgebonden met matrix
Asbestsoort (vezeltype)	Amfibool aanwezig, uitgezonderd crocidoliet
Asbestconcentratie	Hoog (>= 50%)
Afschermingsgraad van het gehele materiaal	Geheel of deels vrij aan binnenluchtstromen
Toestand van het materiaal	Licht beschadigd, licht verweerd. Intacte calciumsilicaatplaat of materiaal met categorie 3-gebondenheid

#	Type	Referentie	Resultaat
2.1	Mengmonster	MM08	Amosiet

Beschrijving	Leidingisolatie bocht (staal MM08)
Omgeving	Binnen
Primaire drager	HVAC infrastructuur en uitrusting
Asbestmateriaal	In-situ afwerkingslagen - Thermische isolatie
Bindmiddel van asbestmateriaal	Gips - kalk
Gebondenheid op basis van bindmiddel	Niet-hechtgebonden
Hoeveelheid (lengte - omtrek - dikte - aantal)	• 1,00 m - 60,00 cm - 20,00 cm - 1 stuk
Totaal volume	0,12 m^3
Eenvoudig bereikbaar	Ja
Bevestigingswijze	• Verlijmd, ingegoten, versmeerd
Identificatiemethode	Een monstername door de asbestdeskundige met laboanalyse door een asbestlabo.
Destructieve handeling voor identificatie	Nee
Opmerking	De leidingen zijn aanwezig in de berging C601 op het gelijkvloers. Mogelijk behoren deze leidingen tot de gemeenschappelijke delen maar bij gebrek aan de basisakte kon dit niet worden gecontroleerd.

- Zorg voor een veilig beheer. Vermijd het beschadigen van het asbestmateriaal. Controleer de toestand jaarlijks op wijzigingen.
- Sluit de ruimte luchtdicht af en vermijd het betreden van de ruimte.
- Verwijder dit asbestmateriaal zo snel mogelijk. Volg de toestand goed op.

- Hermetische zone (erkend asbestverwijderaar)
  Dit betreft een niet-hechtgebonden asbestmateriaal. Het verwijderen van deze toepassing kan een grote vezelvrijgave tot gevolg hebben. Deze toepassing kan enkel verwijderd worden in een hermetische zone door een erkend asbestverwijderaar..

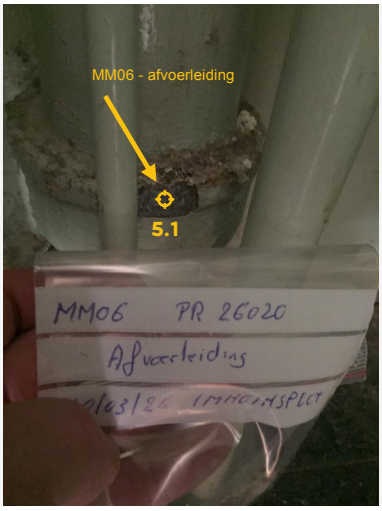
Fiche 5: Afvoerleiding (staal MM06)

Conclusie

Zorgvuldig beheren

Eindbeoordeling materiaalrisico	Laag materiaalrisico en/of verlaagde kans op vezelvrijgave

Gebondenheid	Categorie 1: hechtgebonden in oorsprong
Asbestsoort (vezeltype)	Crocidoliet aanwezig
Asbestconcentratie	Laag (< 50%)
Afschermingsgraad van het gehele materiaal	Geheel of deels vrij aan de binnenlucht, maar geen contact met binnenluchtstromen
Toestand van het materiaal	Onbeschadigd, niet verweerd

#	Type	Referentie	Resultaat
5.1	Puntmonster	MM06	Crocidoliet, Chrysotiel

Beschrijving	Afvoerleiding (staal MM06)
Omgeving	Binnen
Primaire drager	Sanitaire infrastructuur en uitrusting (toe- en afvoer)
Asbestmateriaal	Buis, koker, leiding, pijp, doorvoer
Bindmiddel van asbestmateriaal	Cement
Gebondenheid op basis van bindmiddel	Hecht
Hoeveelheid (lengte - omtrek - dikte - aantal)	• 6,00 m - 0,30 cm - 1,00 cm - 1 stuk
Totaal volume	< 0,001 m^3
Eenvoudig bereikbaar	Ja
Bevestigingswijze	• Geklemd
Identificatiemethode	Een monstername door de asbestdeskundige met laboanalyse door een asbestlabo.
Destructieve handeling voor identificatie	Nee
Opmerking	De leidingen bevinden zich achter het inspectieluik in het toilet en naast de stortkoker in de keuken. Mogelijk behoren deze leidingen tot de gemeenschappelijke delen maar bij gebrek aan de basisakte kon dit niet worden gecontroleerd.

- Zorg voor een veilig beheer. Vermijd het beschadigen van het asbestmateriaal. Controleer de toestand jaarlijks op wijzigingen.
- Sluit de ruimte luchtdicht af en vermijd het betreden van de ruimte.
- Scherm in afwachting van verwijdering het asbestmateriaal af van luchtstromingen en verstoring: bijvoorbeeld door het te verpakken, te fixeren, af te dekken, signalisatie - afbakening aan te brengen, ...
- Verwijder dit asbestmateriaal zo snel mogelijk. Volg de toestand goed op.

- Eenvoudige handelingen: mag via doe-het-zelf of door werknemer(s) met opleidingsattest eenvoudige handelingen
  Als dit materiaal verwijderd kan worden zonder het te breken, te beschadigen... , dan mag met dit met eenvoudige handelingen. Vermijd stofvorming en stofverspreiding op elk moment van de werken. Bevochtig of fixeer het materiaal.

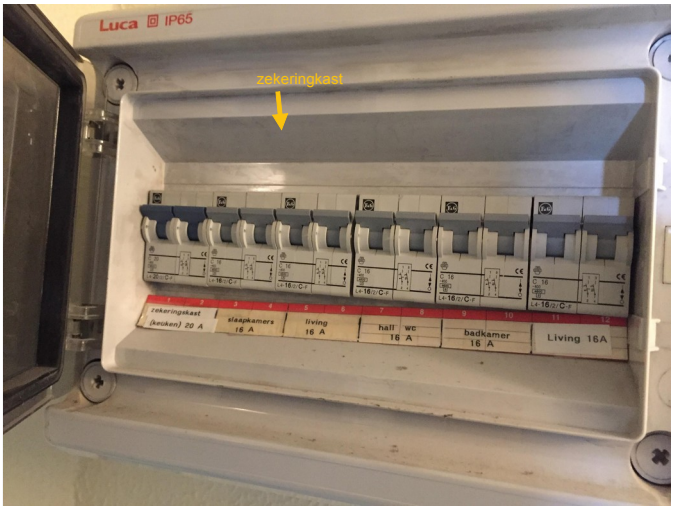
Fiche 6: Zekeringkast

De zekeringkast bevat automatische zekeringen - niet asbestverdacht.

Basis voor advies	De asbestdeskundige beoordeelt het materiaal als niet-asbestverdacht.
Primaire drager	Communicatie en elektrische infrastructuur en uitrusting

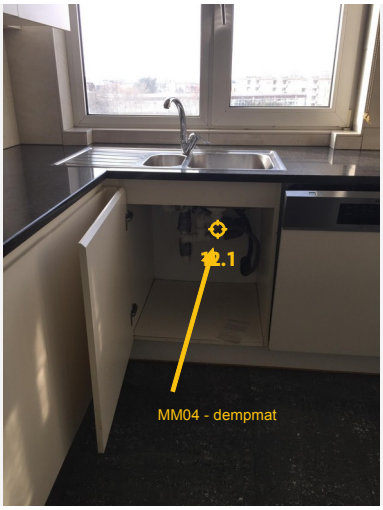
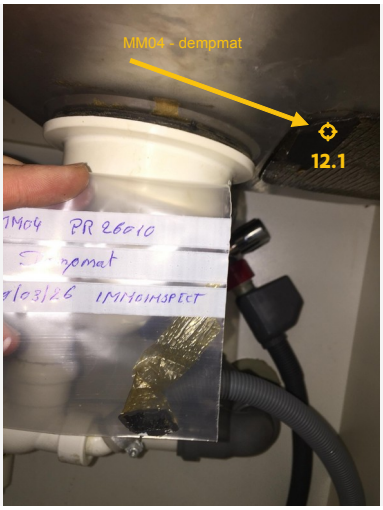
Fiche 12: Dempmat in spoelbak (staal MM04)

Geen asbest

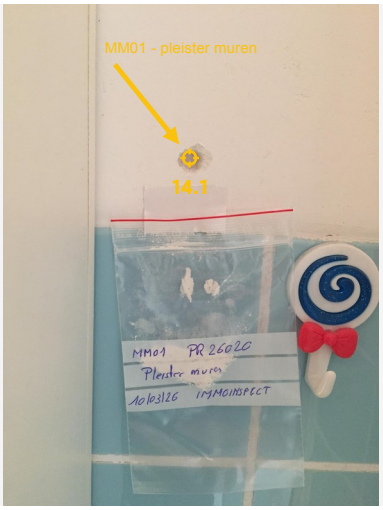
Fiche 14: Pleisterwerk muren (staal MM01)

Geen asbest

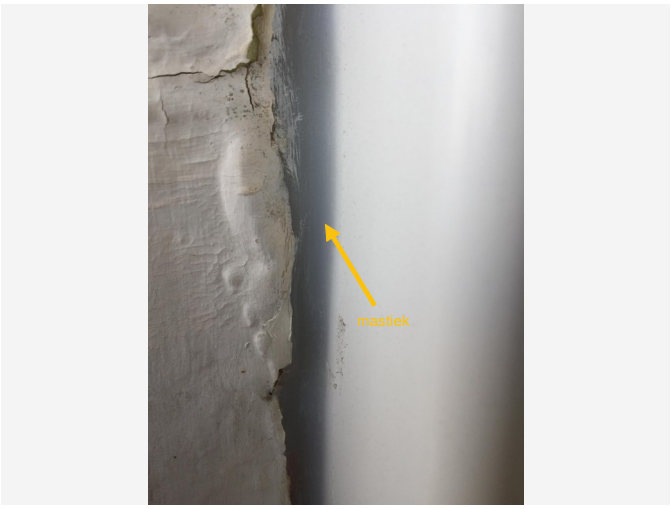
Beschrijving	Notitie	Terug te vinden op plannen
Fiche 16: Mastiek	De mastiek is soepel - niet asbestverdacht	Plan 1.2: Schets app. (vloerzeil - mastiek)
