Asbestinventarisattest

Lange Zandstraat 76, 2800 Mechelen

Attestnummer : **20261026-000049.000**
Uitgegeven op : **26.10.2026**
Geldig tot : **26.10.2036**

Niet-asbestveilig

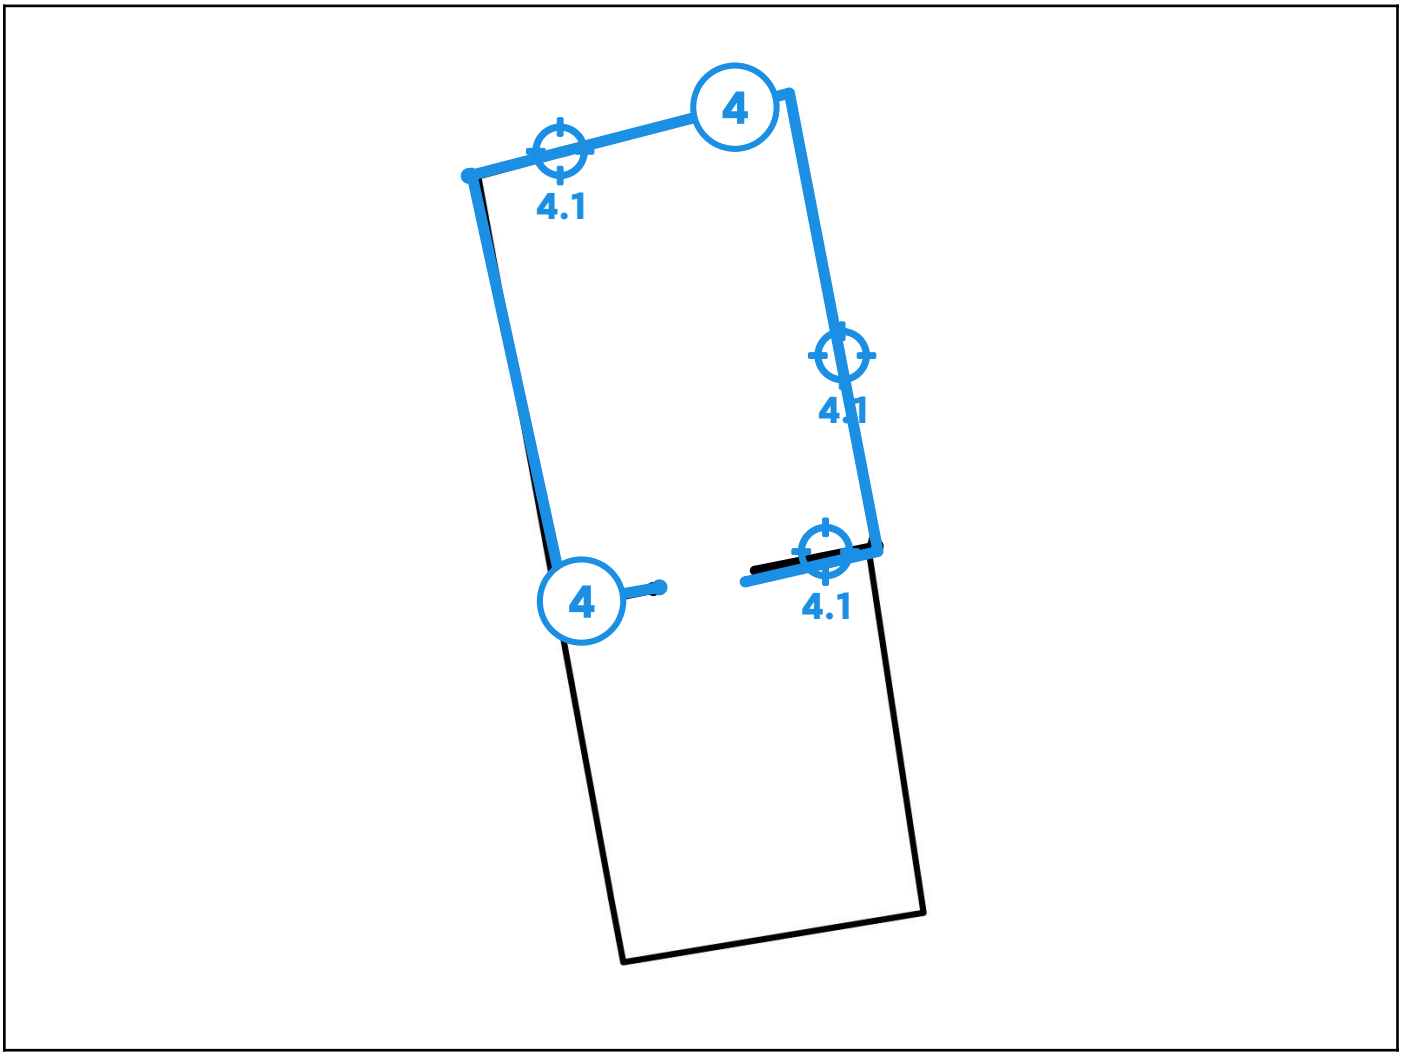
Plan 1.1: Kelder

Beschrijving	Type	Actie
4. Cementering kelder	Geen asbest	-
4.1 Code: M04	Mengmonster	-

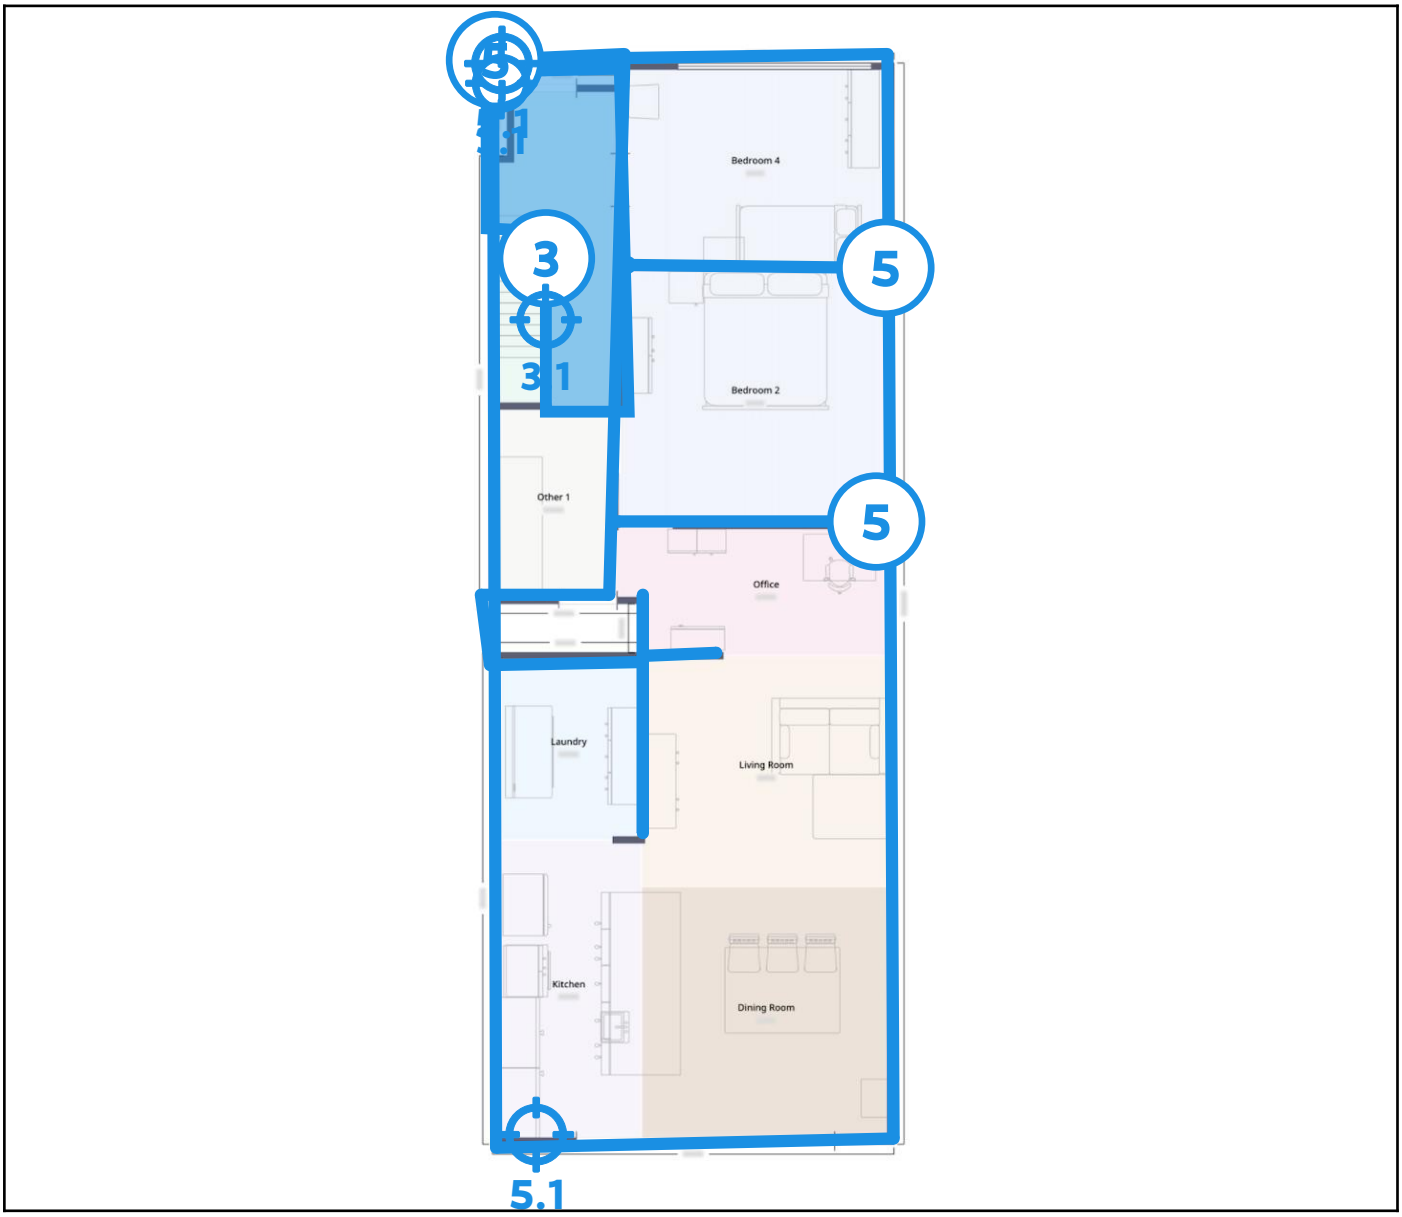
Plan 1.2: Gelijkvloers

Beschrijving	Type	Actie
3. Pleister plafond	Geen asbest	-
3.1 Code: M03	Mengmonster	-
5. Pleister muren	Geen asbest	-
5.1 Code: M02	Mengmonster	-

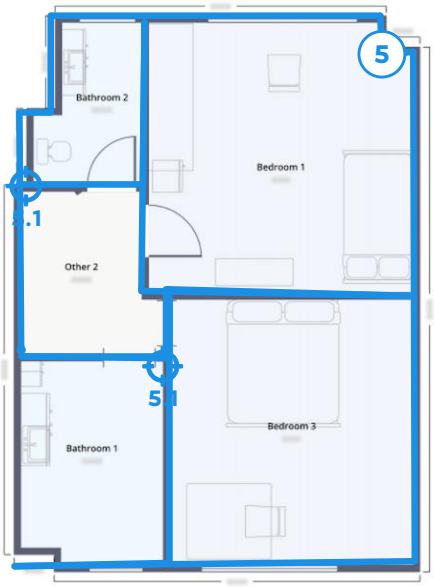
Plan 1.3: 1ste verdieping

Beschrijving	Type	Actie
5. Pleister muren	Geen asbest	-
5.1 Code: M02	Mengmonster	-

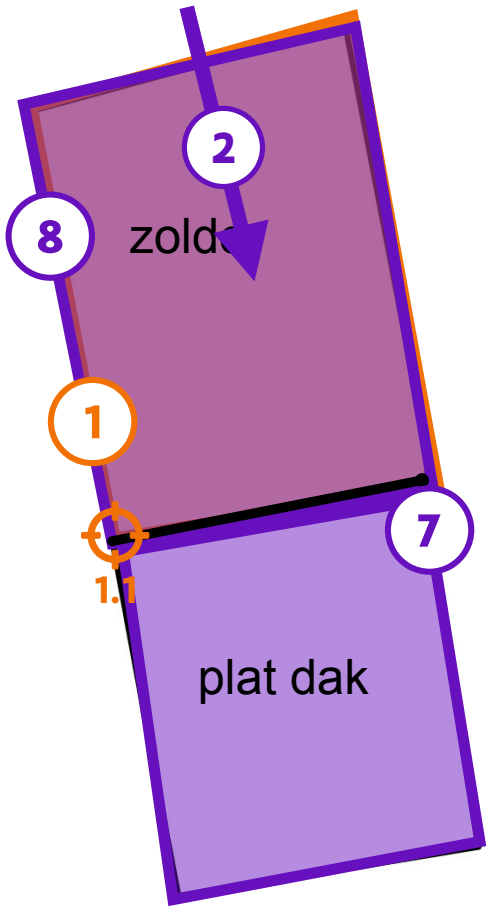
Plan 1.4: Zolder / Bovenaanzicht

Beschrijving	Type	Actie
1. Dakleien	Asbestmateriaal	Verwijderen
1.1 Code: M01	Puntmonster	-
2. Schoorsteen	Beperking	-
7. Platte daken	Overige ruimte of materiaal	-
8. Onderdak	Overige ruimte of materiaal	-

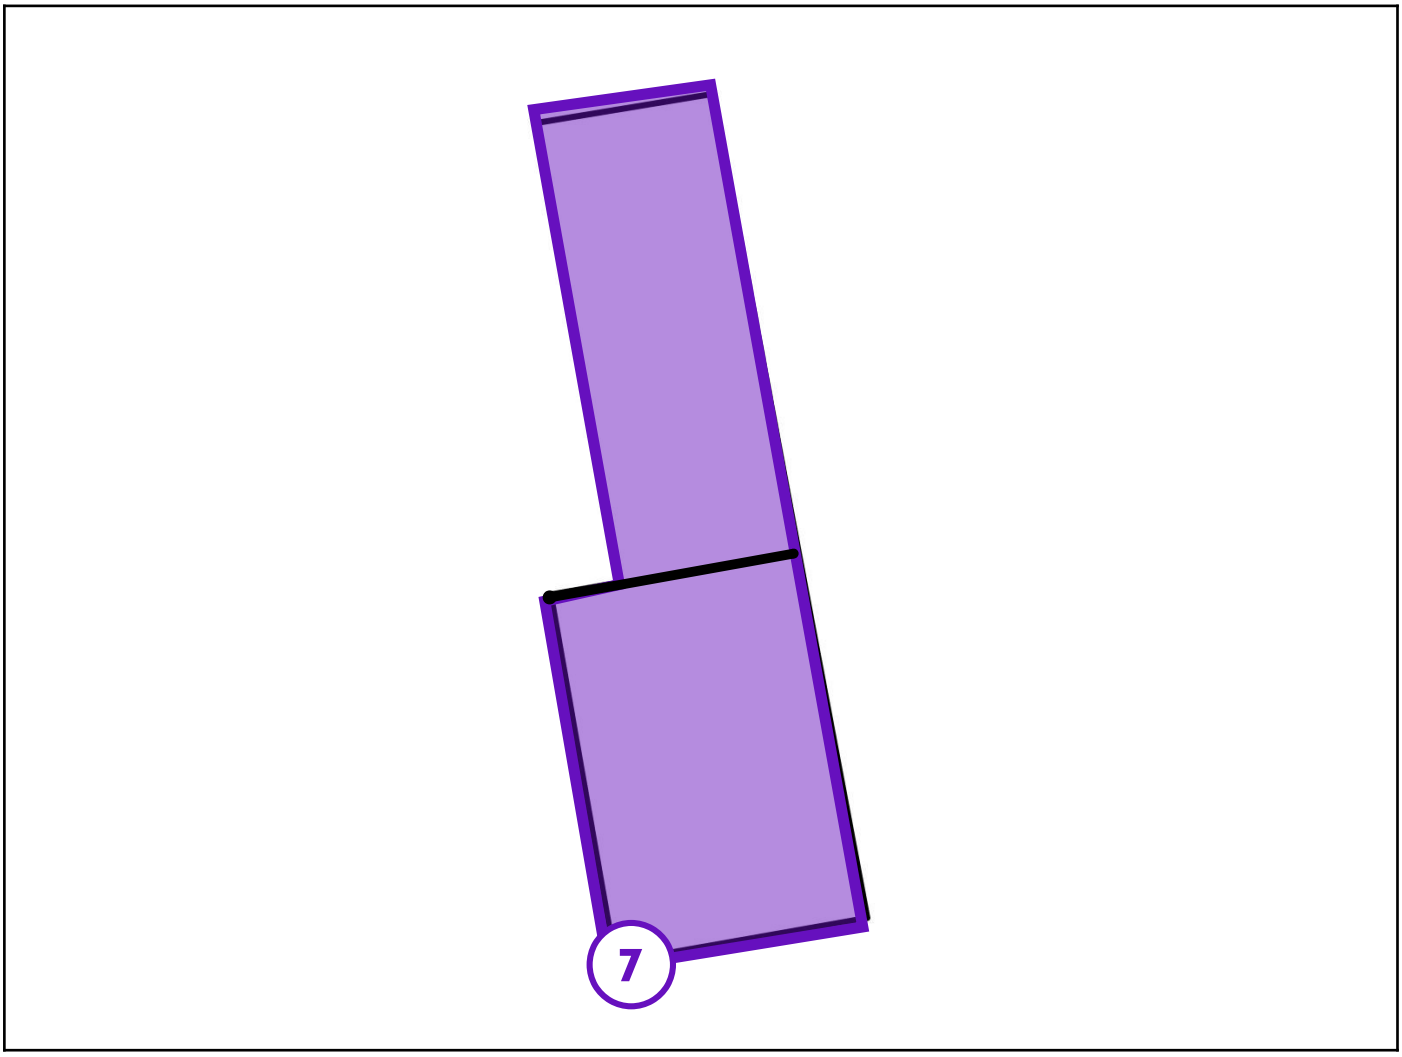
Plan 2.1: Bijgebouw

Beschrijving	Type	Actie
7. Platte daken	Overige ruimte of materiaal	-

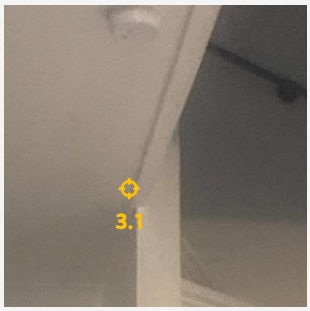
Fiche 3: Pleister plafond

Geen asbest

#	Type	Referentie	Resultaat
3.1	Mengmonster	M03	Geen asbest

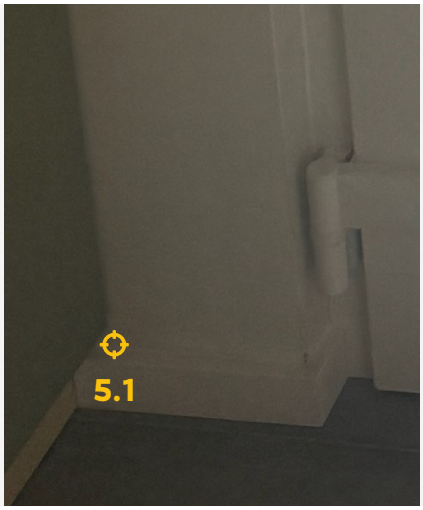
Fiche 5: Pleister muren

Geen asbest

#	Type	Referentie	Resultaat
5.1	Mengmonster	M02	Geen asbest

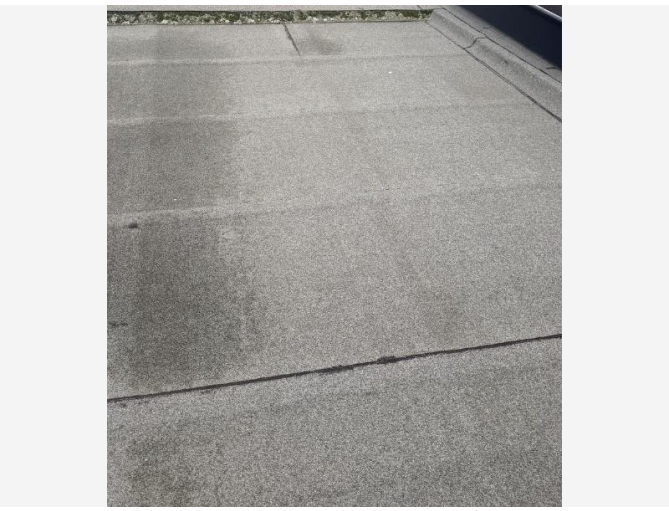
Beschrijving	Notitie	Terug te vinden op plannen
Fiche 6: Mastiek	-	-
Fiche 7: Platte daken	Geplaatst in 2019	Plan 1.4: Zolder / Bovenaanzicht Plan 2.1: Bijgebouw
Fiche 8: Onderdak	-	Plan 1.4: Zolder / Bovenaanzicht
