Asbestinventarisattest

Guido Gezellelaan 39, 2580 Putte

Attestnummer : **20261030-000166.000**
Uitgegeven op : **30.10.2026**
Geldig tot : **30.10.2036**

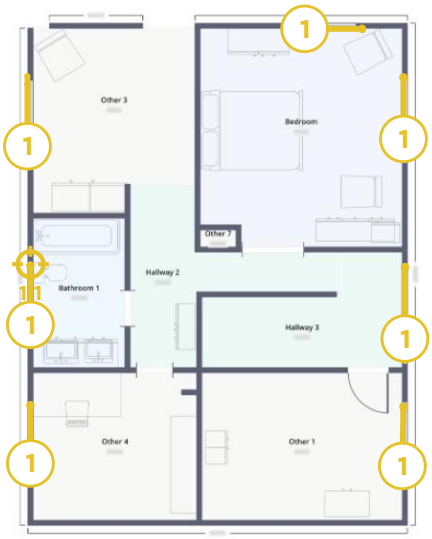
Plan 1.1: Gelijkvloers

Beschrijving	Type	Actie
4. Pleister muren	Geen asbest	-
4.1 Code: M01	Mengmonster	-
6. CV	Overige ruimte of materiaal	-

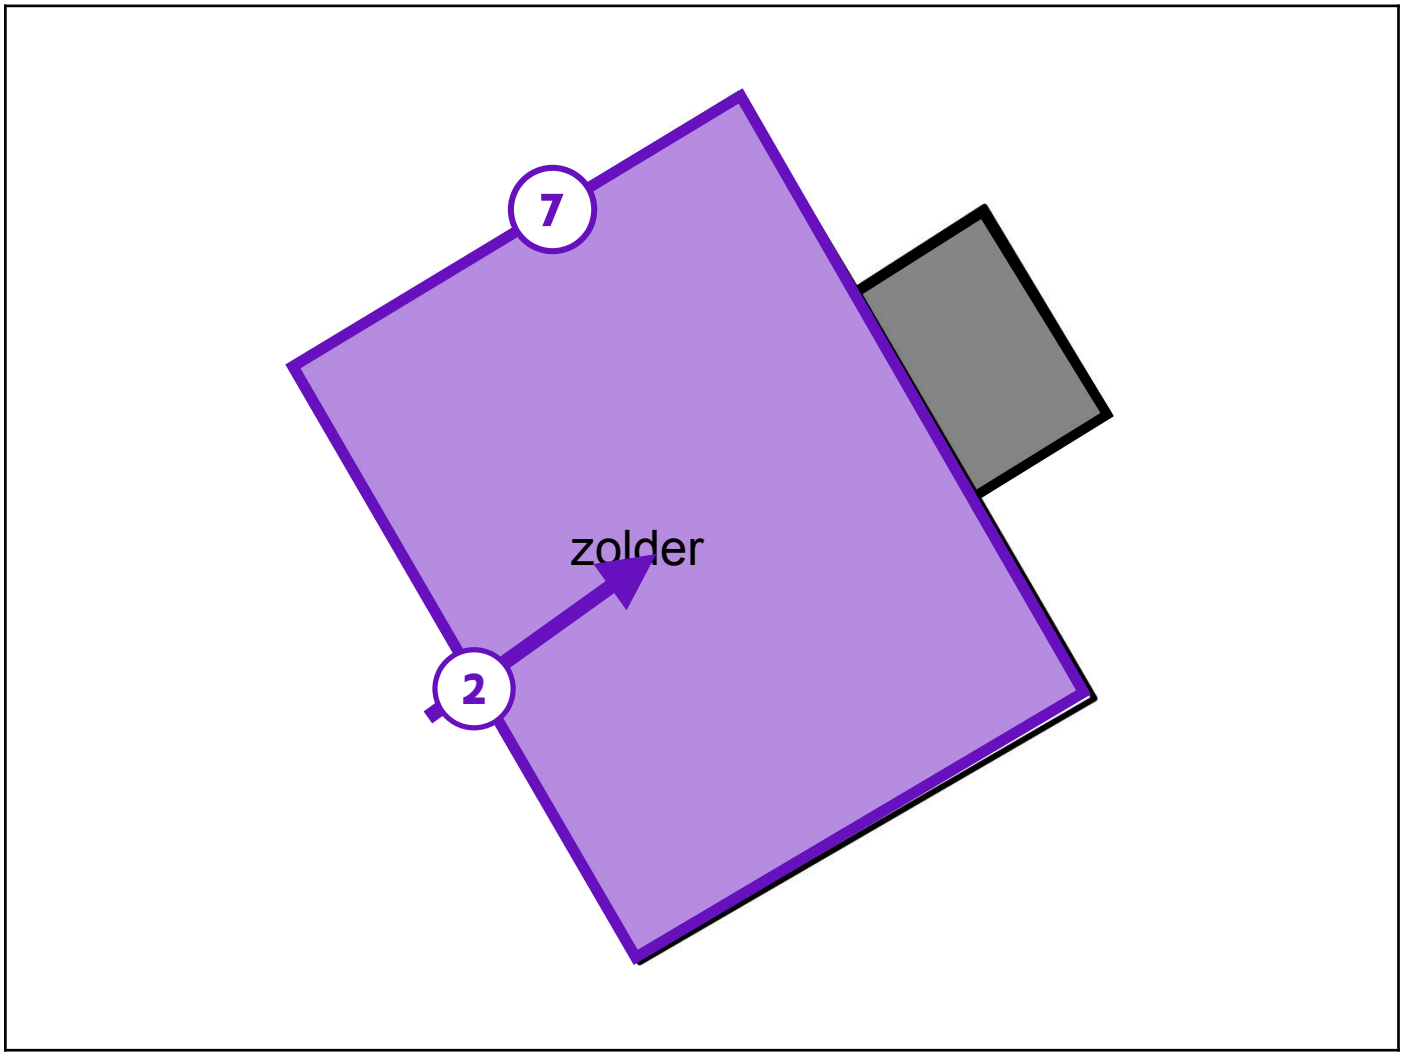
Plan 1.2: 1ste verdieping

Beschrijving	Type	Actie
1. Vensterbanken	Asbestmateriaal	Zorgvuldig beheren
1.1 Code: M03	Puntmonster	-

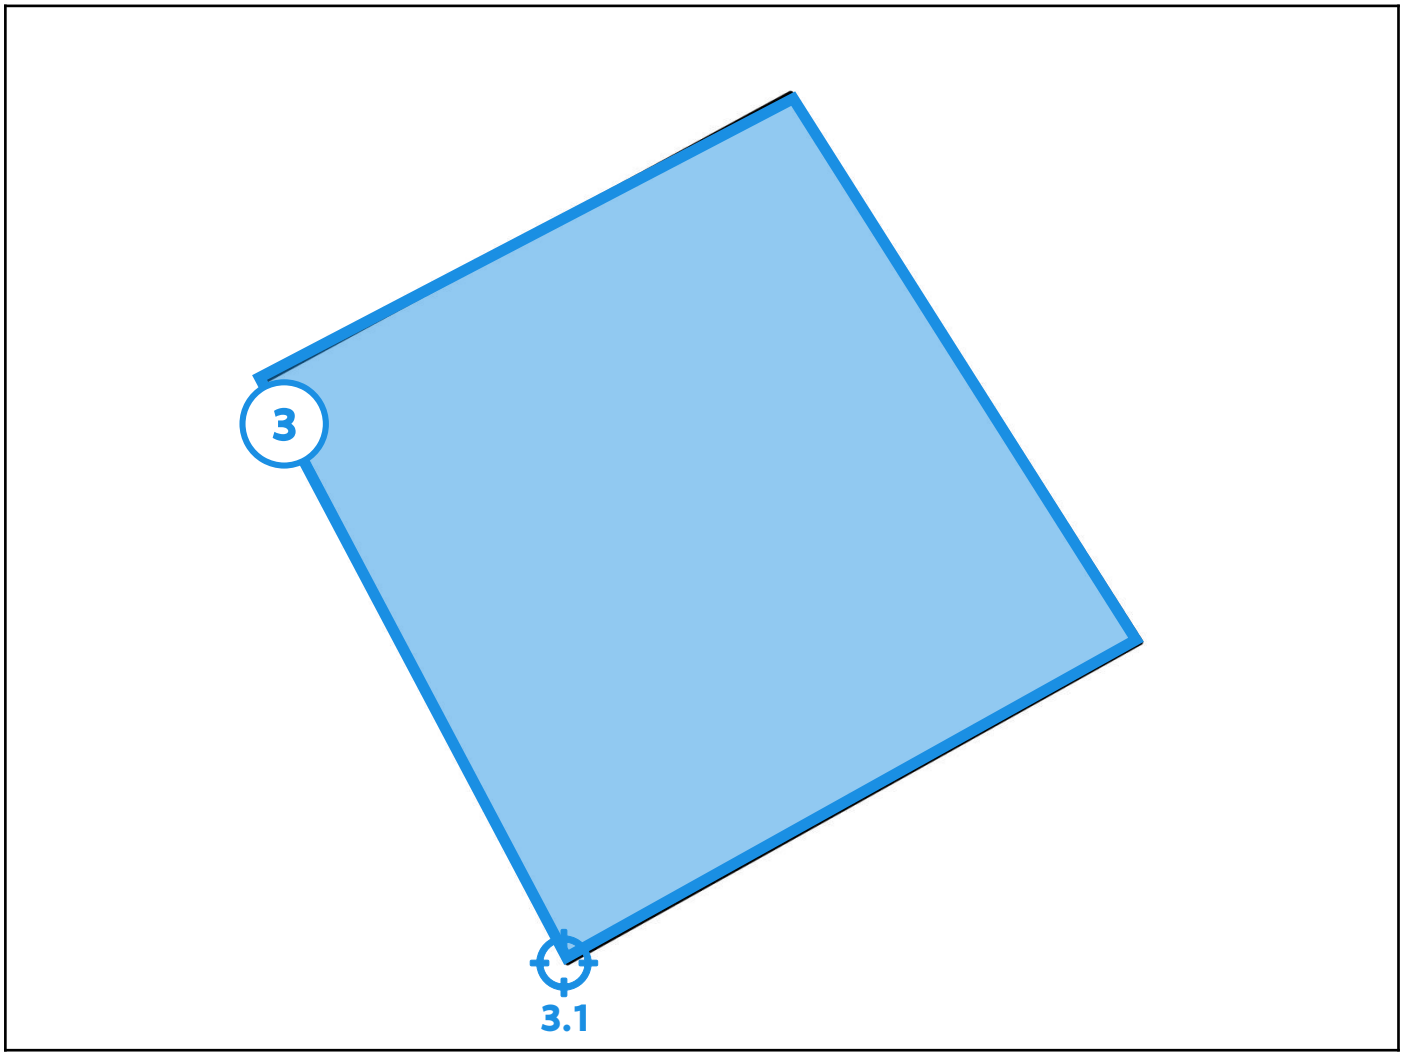
Plan 3.1: Tuinhuis

Beschrijving	Type	Actie
3. Shingle tuinhuis	Geen asbest	-
3.1 Code: M02	Puntmonster	-

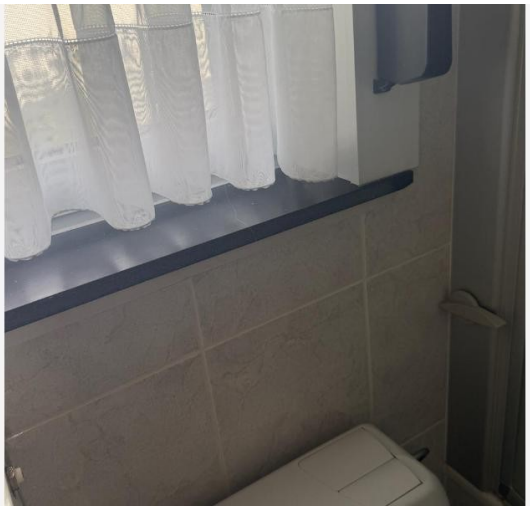
Fiche 1: Vensterbanken

Asbestmateriaal

Conclusie

Het asbestmateriaal valt onder de mijlpaal van 2040.

Eindbeoordeling materiaalrisico	Laag materiaalrisico en/of verlaagde kans op vezelvrijgave

#	Type	Referentie	Resultaat
1.1	Puntmonster	M03	Chrysotiel

Zorgvuldig beheren

- Zorg voor een veilig beheer. Vermijd het beschadigen van het asbestmateriaal. Controleer de toestand jaarlijks op wijzigingen.

- Eenvoudige handelingen: mag via doe-het-zelf of door werknemer(s) met opleidingsattest eenvoudige handelingen
  Deze toepassing kan door een aannemer die over een opleidingsattest eenvoudige handelingen beschikt of
