# Asbestinventarisattest

Grimbert 32/001, 2150 Antwerpen

Attestnummer : **20260813-000312.000**
Uitgegeven op : **13.08.2026**
Geldig tot : **Onbeperkt** (tenzij de toestand wijzigt)

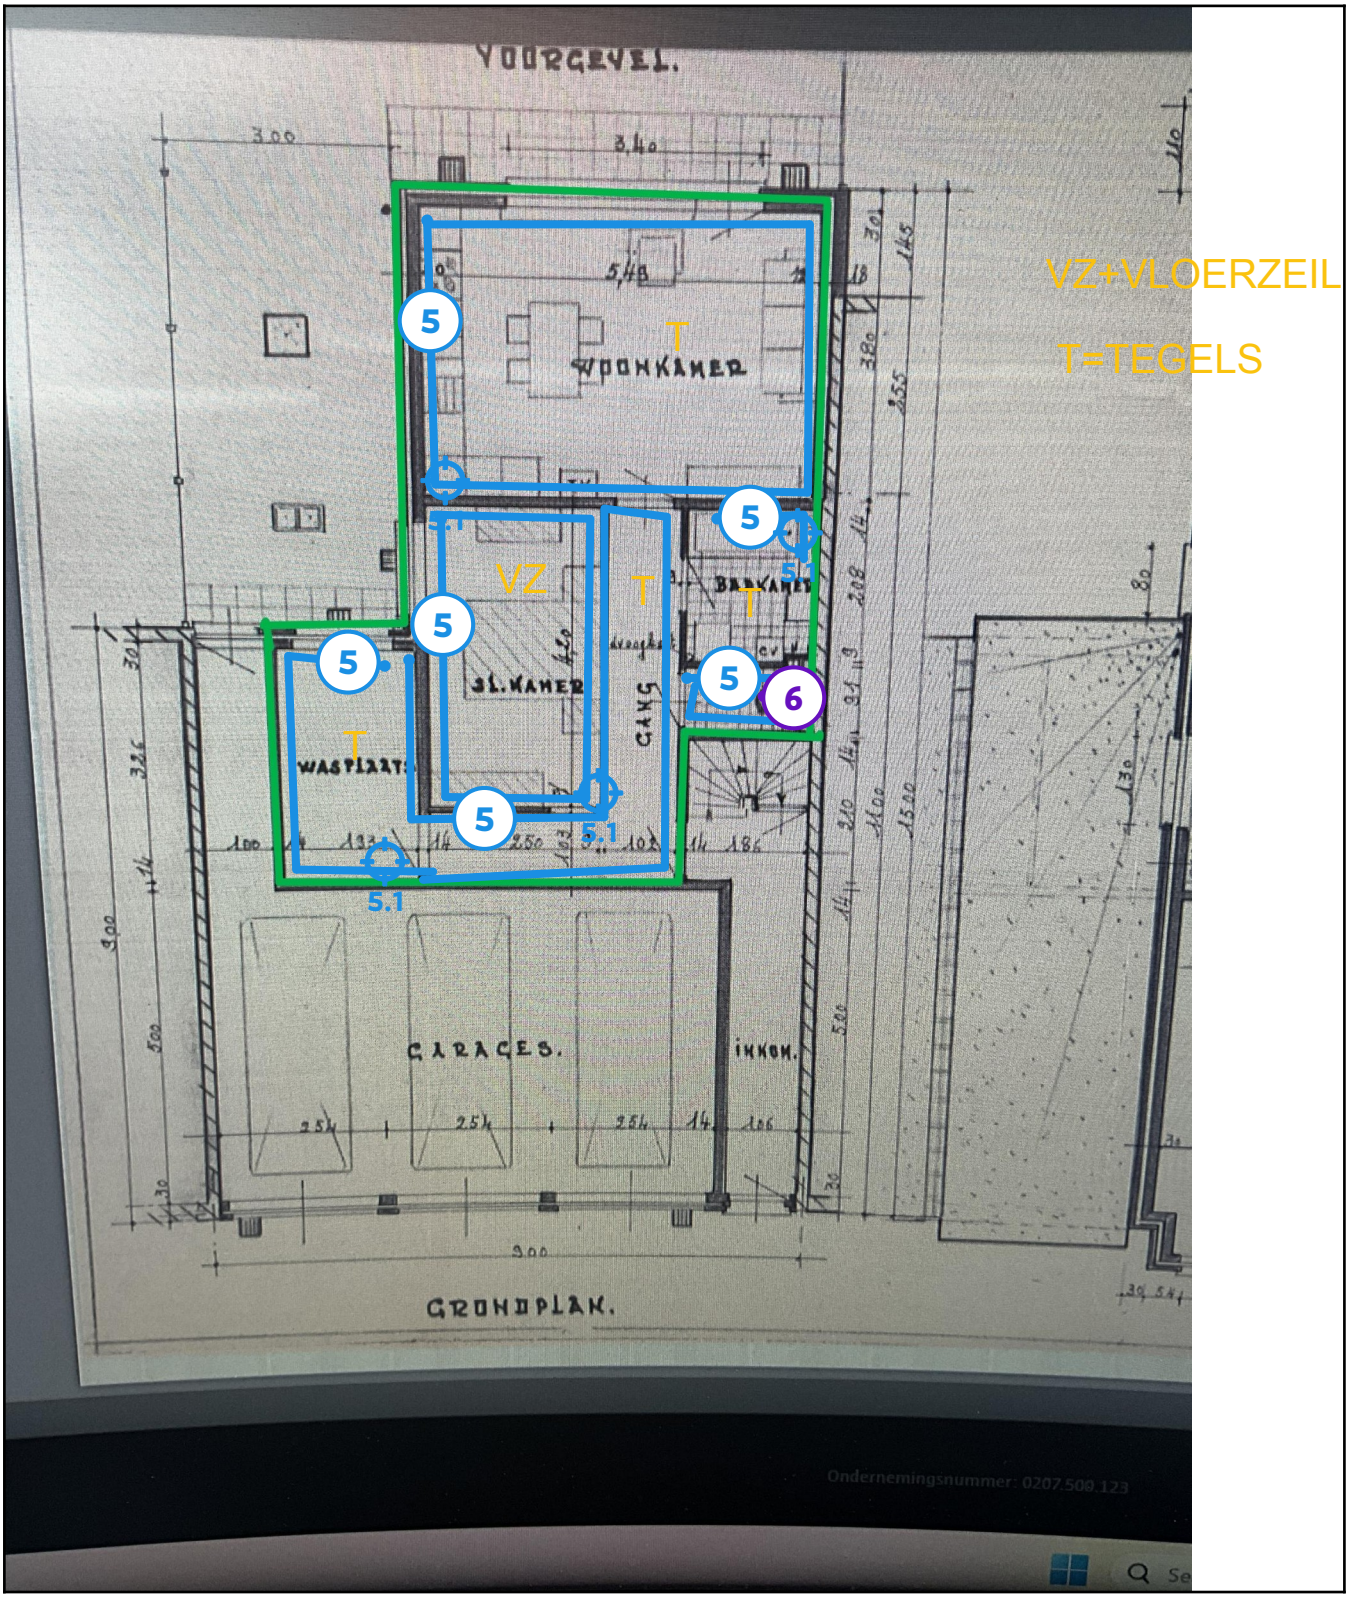
# Plan 1.1: plan appartement

Vloeren in goede staat. Vloeren kunnen vastgelijmd zijn met asbesthoudende lijm, destructief onderzoek is aangewezen bij renovatie, vooraf staal laten nemen om asbesthoudende lijm uit te sluiten

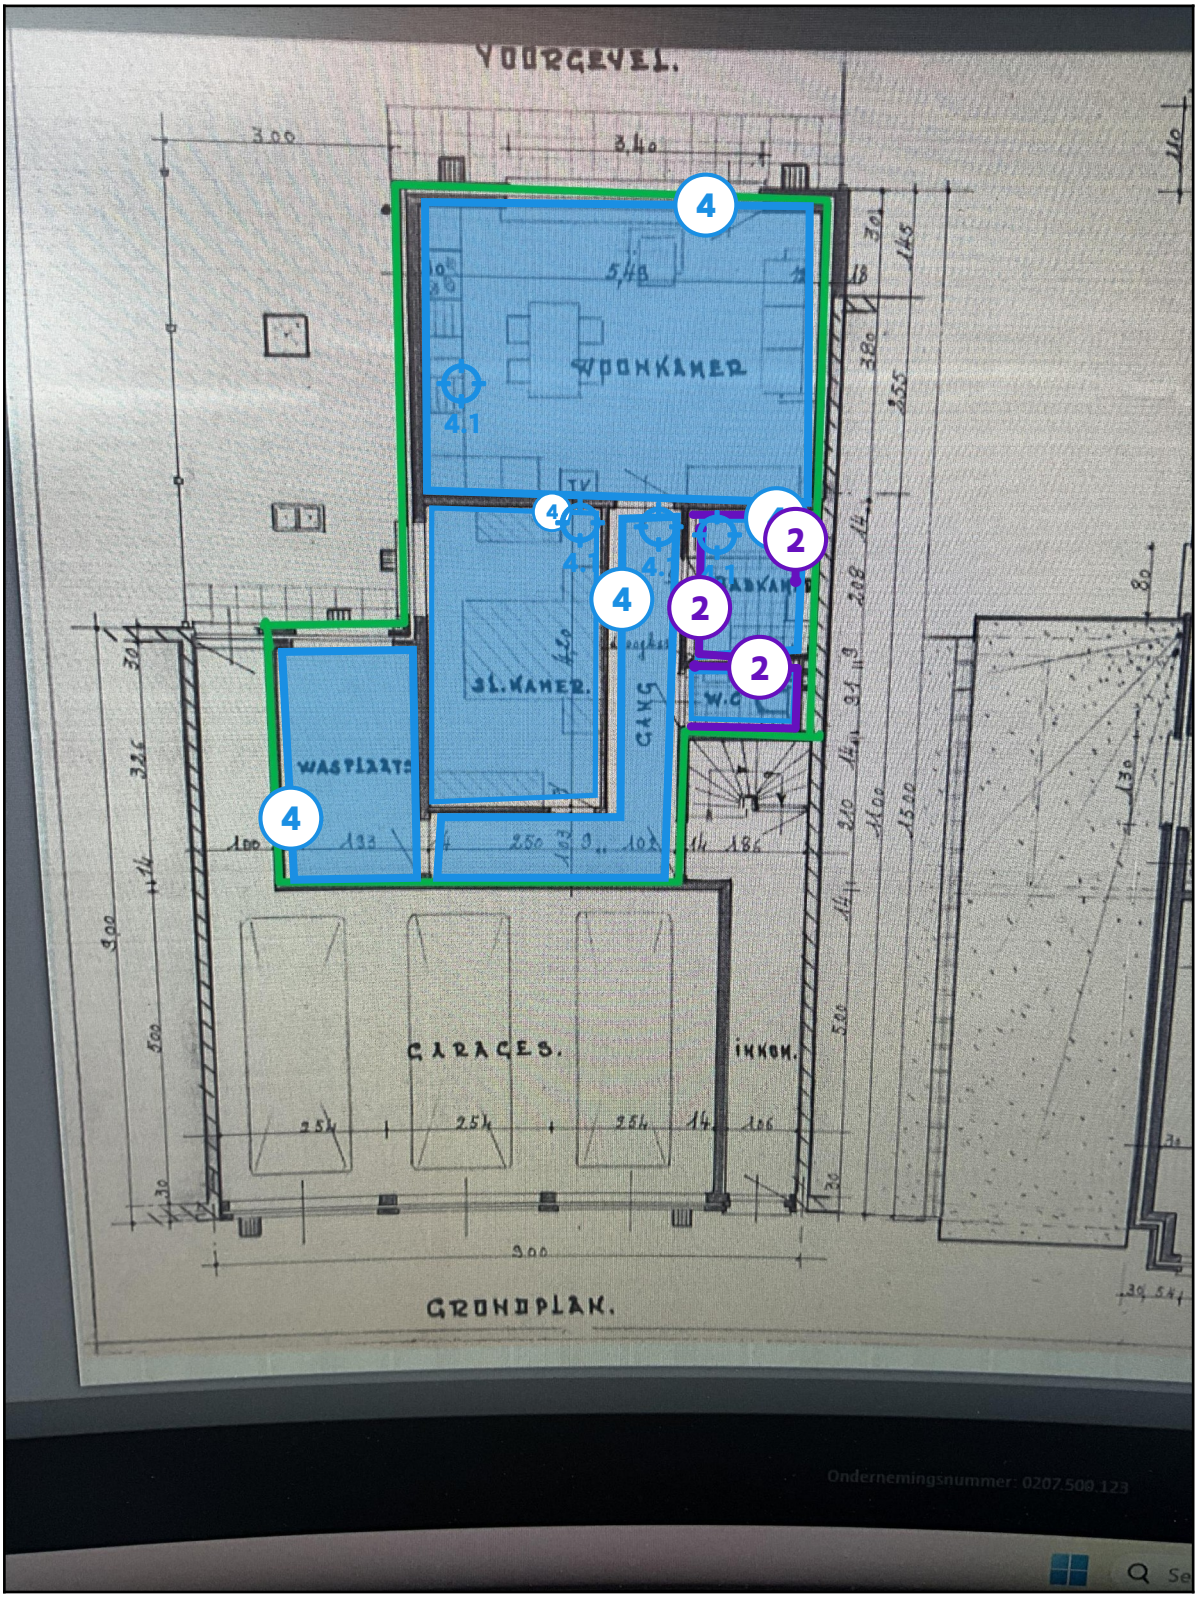
# Plan 1.2: plan appartement

Tegels in goede staat. Indien bij renovatie de tegels worden verwijderd en deze zijn vastgelijmd, kunnen de tegels vastgelijmd zijn met asbesthoudende lijm, destructief onderzoek is aangewezen bij renovatie, vooraf staal laten nemen om asbesthoudende lijm al dan niet uit te sluiten.

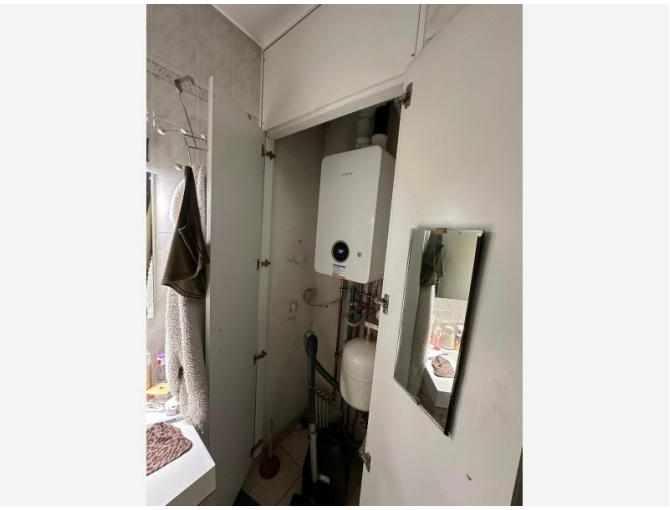
# Fiche 6: verwarmingsketel

| Beschrijving | Notitie | Terug te vinden op plannen |
|---|---|---|
| Fiche 6: verwarmingsketel | Ketel is nieuw geplaatst in 2026 | Plan 1.1: plan appartement |

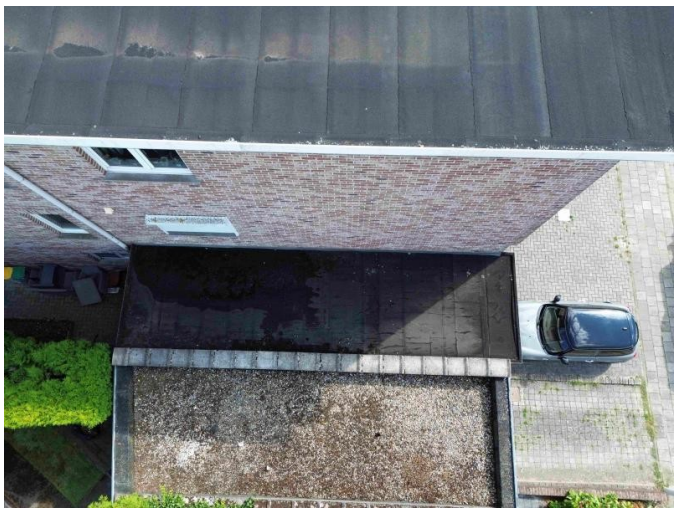
## Fiche 7: dakbedekking garagebox

| Beschrijving | Notitie | Terug te vinden op plannen |
|---|---|---|
| Fiche 7: dakbedekking garagebox | De dakbedekking is eigendom van de VME. Dak en onderdak is vernieuwd in 2020. | - |

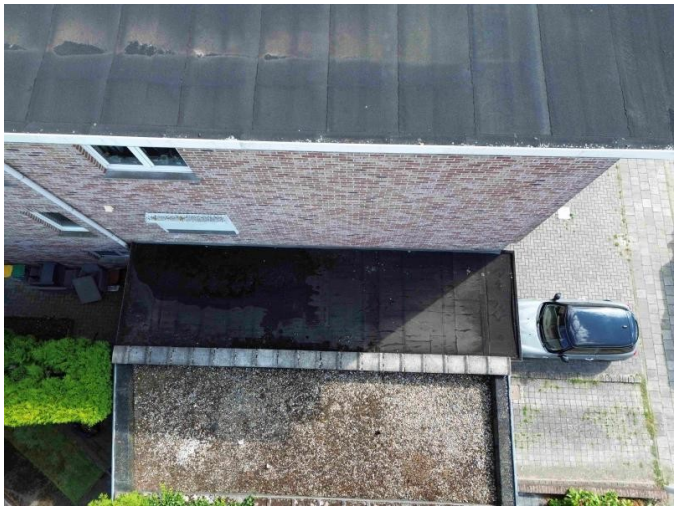
## Fiche 8: onderdak

| Beschrijving | Notitie | Terug te vinden op plannen |
|---|---|---|
| Fiche 8: onderdak | De dakbedekking is eigendom van de VME. Dak en onderdak is nieuw gelegd in 2020 | - |
