Asbestinventarisattest

Haag 114, 3930 Hamont-Achel

Attestnummer : **20261016-000327.000**
Uitgegeven op : **16.10.2026**
Geldig tot : **Onbeperkt** (tenzij de toestand wijzigt)

Asbestveilig (maar mogelijk niet asbestvrij)

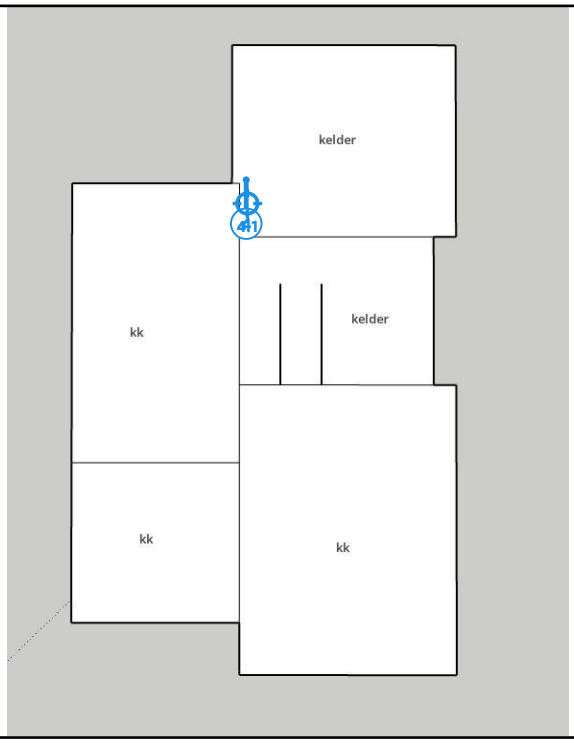
Plan 1.1: kelder pl1

Beschrijving	Type	Actie
4. Pleisterwerk muur	Geen asbest	-
4.1 Code: 9666473 *) MM1 - Pleisterwerk muur	Mengmonster	-

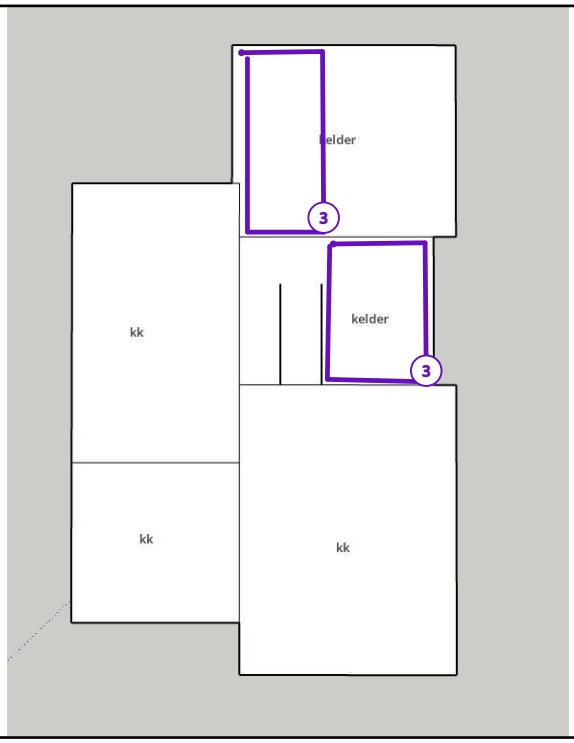
Plan 1.2: kelder pl2

Beschrijving	Type	Actie
3. Tegellijm wandtegels	Advies	-

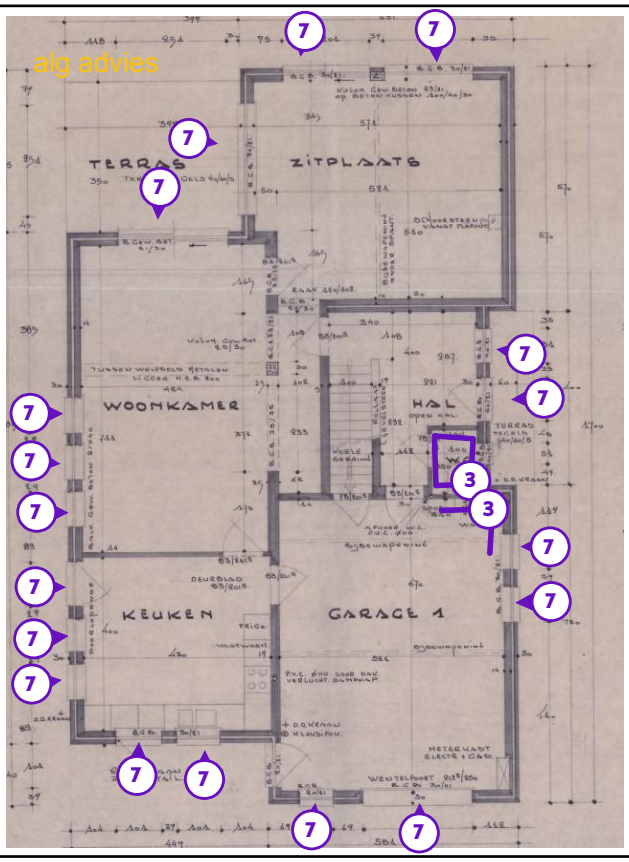
Plan 1.3: gelijkvloers pl1

Beschrijving	Type	Actie
2. Algemeen advies	Advies	-
3. Tegellijm wandtegels	Advies	-
7. Afdichting ramen en deuren	Overige ruimte of materiaal	-

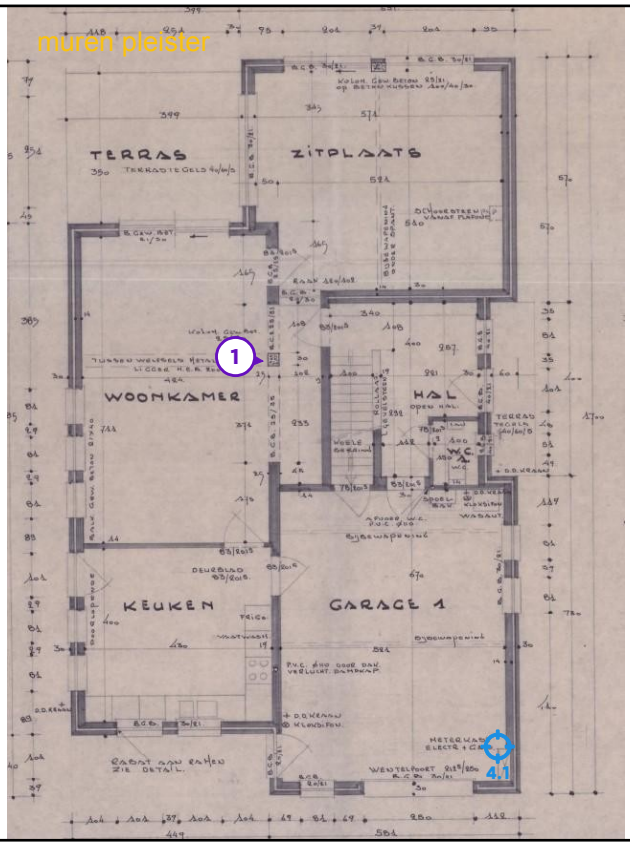
Plan 1.4: gelijkvloers pl2

Beschrijving	Type	Actie
1. Kachelkoord	Advies	-
4. Pleisterwerk muur	Geen asbest	-
4.1 Code: 9666473 *) MM1 - Pleisterwerk muur	Mengmonster	-

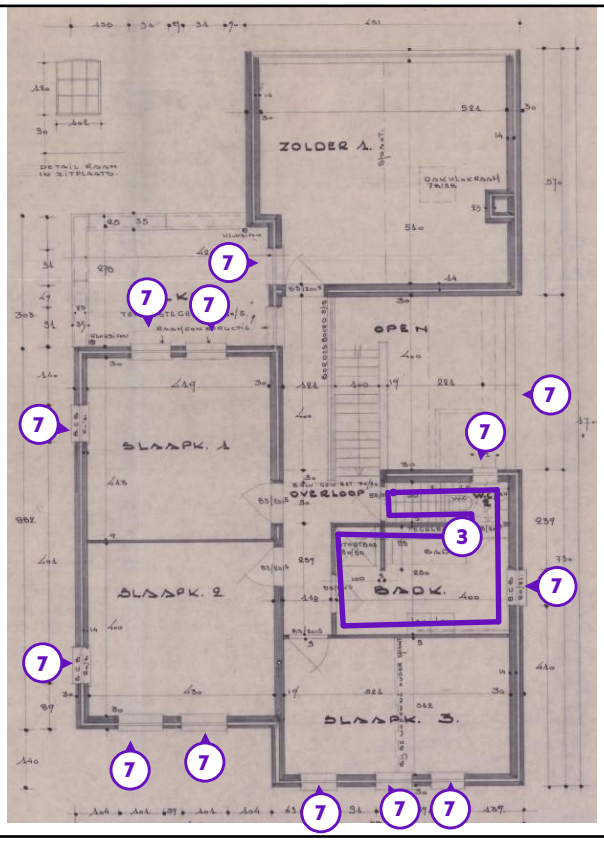
Plan 1.5: 1e verdieping pl1

Beschrijving	Type	Actie
3. Tegellijm wandtegels	Advies	-
7. Afdichting ramen en deuren	Overige ruimte of materiaal	-

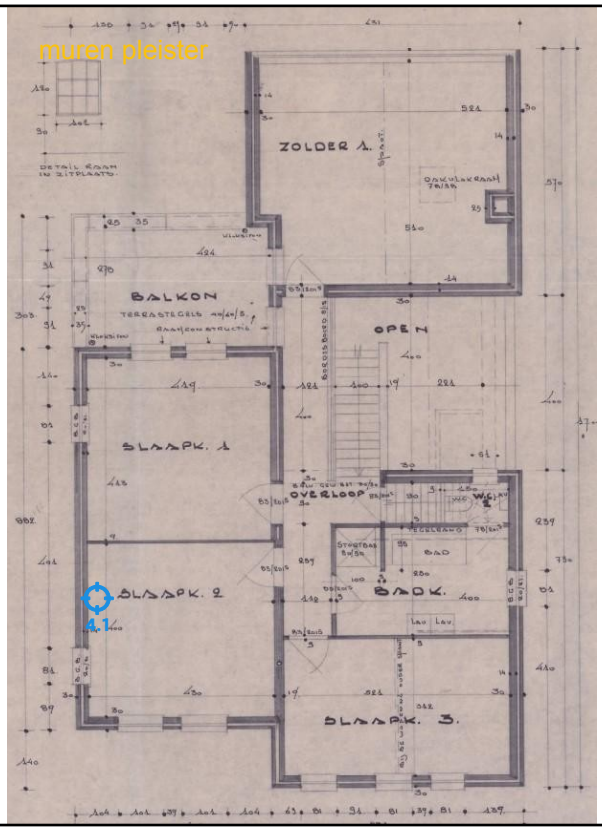
Plan 1.6: 1e verdieping pl2

Beschrijving	Type	Actie
4. Pleisterwerk muur	Geen asbest	-
4.1 Code: 9666473 *) MM1 - Pleisterwerk muur	Mengmonster	-

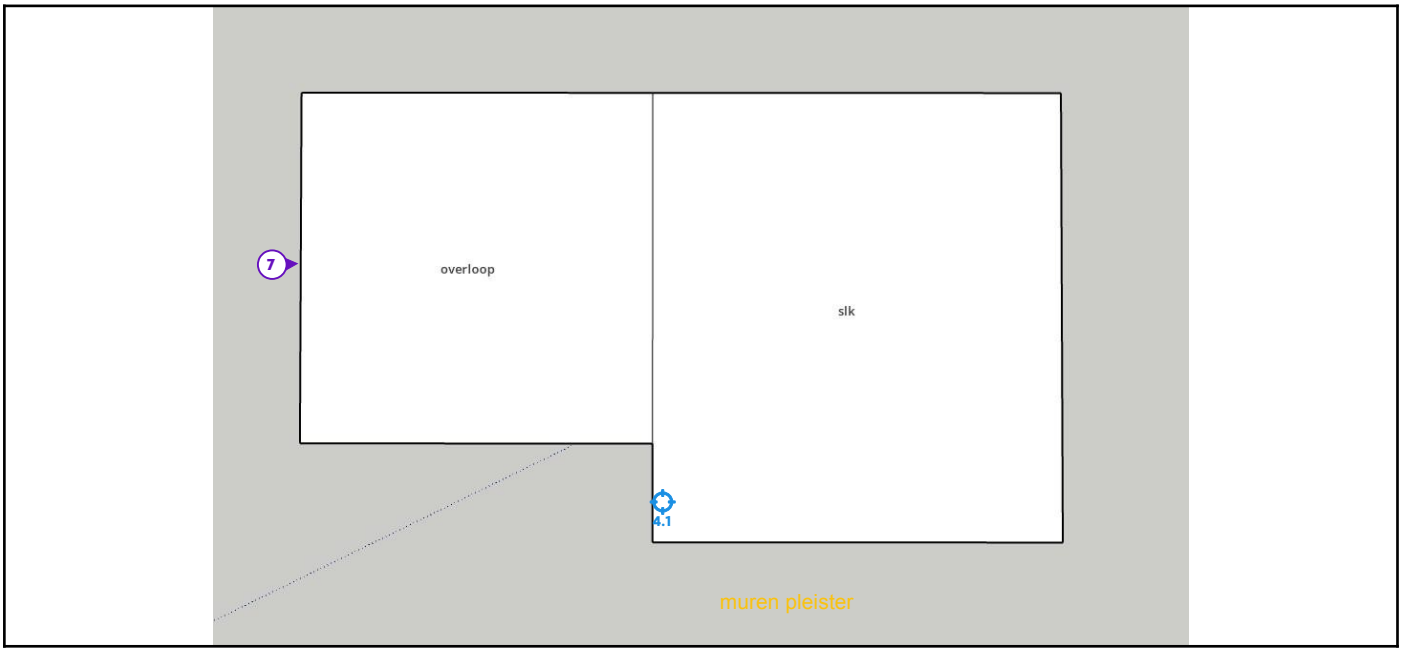
Plan 1.7: 2e verdieping

Beschrijving	Type	Actie
4. Pleisterwerk muur	Geen asbest	-
4.1 Code: 9666473 *) MM1 - Pleisterwerk muur	Mengmonster	-
7. Afdichting ramen en deuren	Overige ruimte of materiaal	-

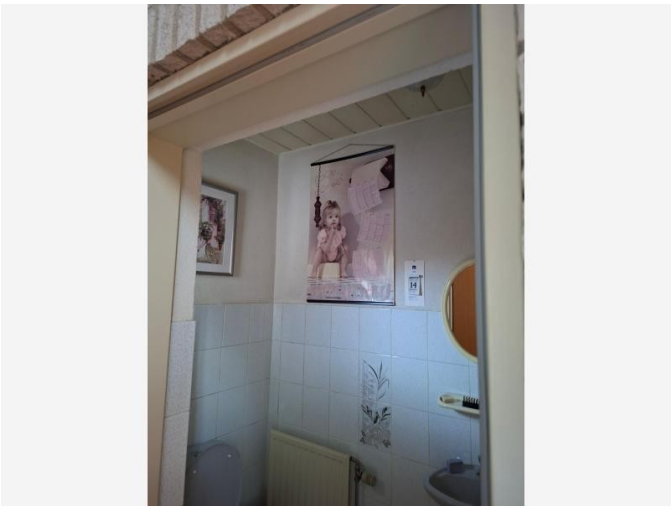
Fiche 3: Tegellijm wandtegels

Informatie over een materiaal dat de asbestdeskundige niet kan waarnemen of vaststellen

Tegellijm mogelijks verdacht - nader te onderzoeken bij renovatie

Basis voor advies	De asbestdeskundige beoordeelt het materiaal als asbesthoudend op basis van een beoordeling met het blote oog.

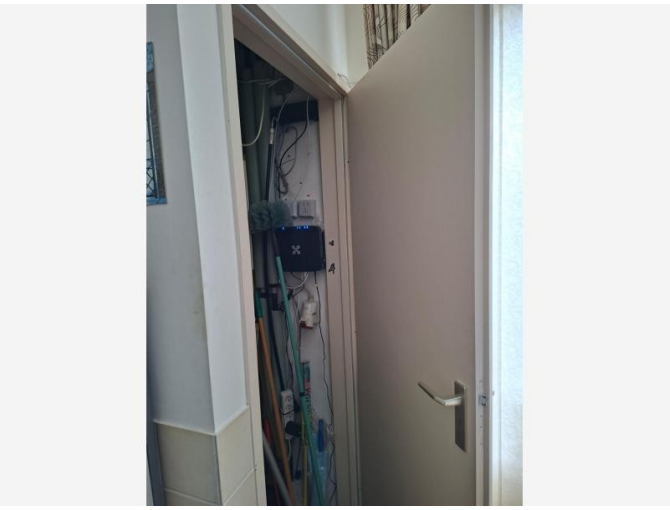
Fiche 4: Pleisterwerk muur

Geen asbest

#	Type	Referentie	Resultaat
4.1	Mengmonster	9666473 *) MM1 - Pleisterwerk muur	Geen asbest

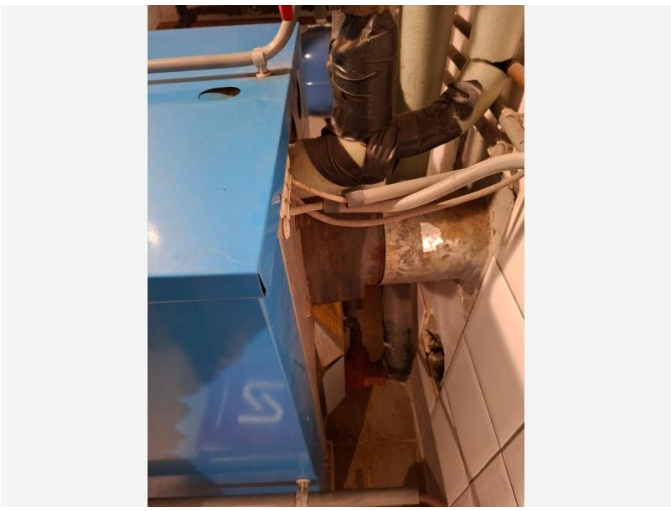
Beschrijving	Notitie	Terug te vinden op plannen
Fiche 5: Rookgasafvoer	zichtbaar gedeelte niet verdacht mogelijks verdachte materialen in de schoorsteen	-
Fiche 6: Dak	-	-
Fiche 7: Afdichting ramen en deuren	-	Plan 1.3: gelijkvloers pl1 Plan 1.5: 1e verdieping pl1 Plan 1.7: 2e verdieping
Fiche 8: Leidingisolatie	-	-
Fiche 9: Onderdak	unidek platen	-

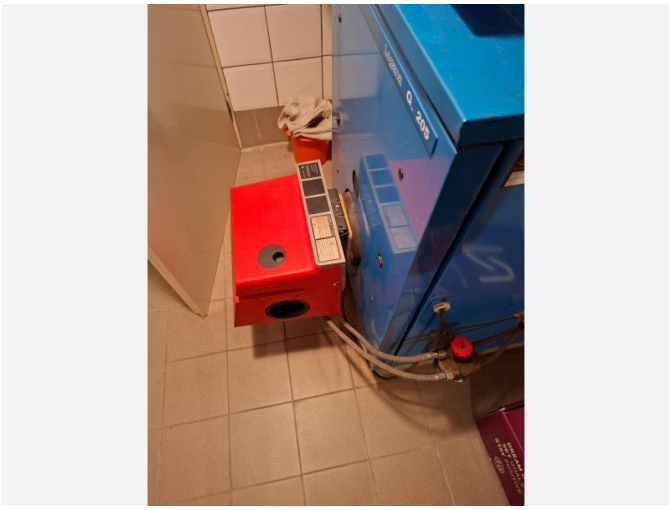
Beschrijving	Notitie	Terug te vinden op plannen
Fiche 10: Materialen aan de stookketel	cv - inspecteerbaar niet verdacht mogelijks asbesthoudende dichtingen, koorden - niet inspecteerbaar	-
