Asbestinventarisattest

Vital Decosterstraat 50/0202, 3000 Leuven

Attestnummer : **20230914-000272.000**
Uitgegeven op : **14.09.2023**
Geldig tot : **14.09.2033**

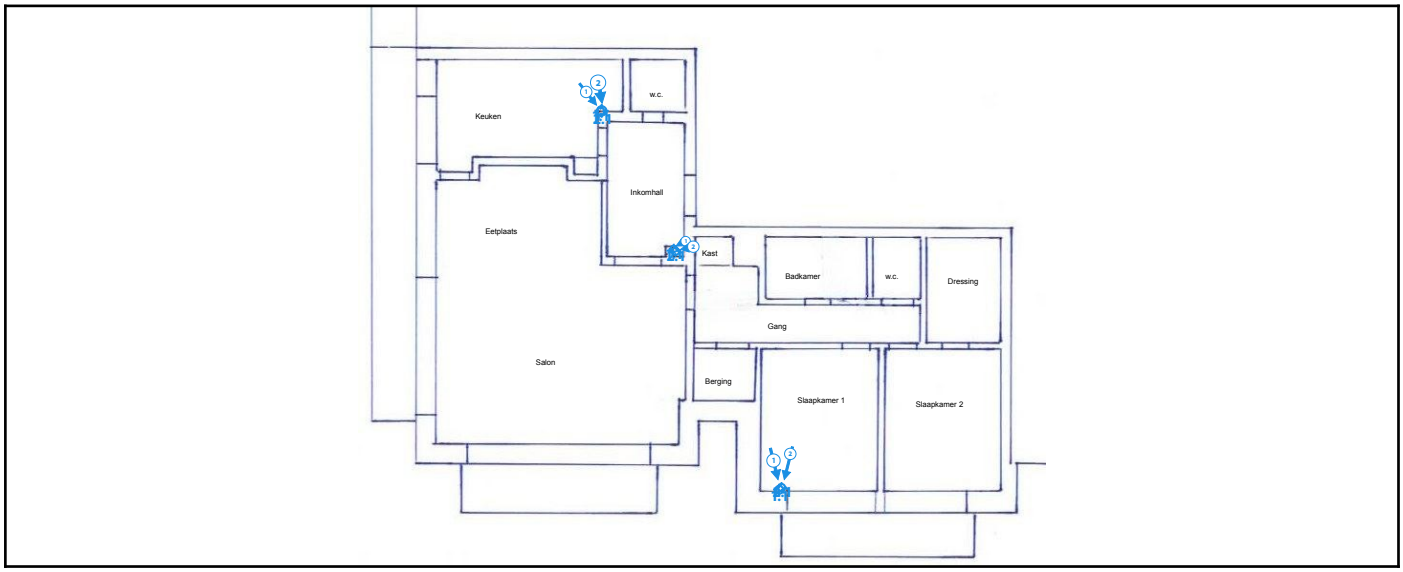
Plan 1.1: app plan

Beschrijving	Type	Actie
1. Pleisterwerk muren	Geen asbest	-
1.1 Code: 22011352-178	Mengmonster	-
2. Pleisterwerk plafond	Geen asbest	-
2.1 Code: 22011352-179	Mengmonster	-
