Asbestinventarisattest

Leike 37, 2500 Lier

Attestnummer : **20230419-000551.000**
Uitgegeven op : **19.04.2023**
Geldig tot : **19.04.2033**

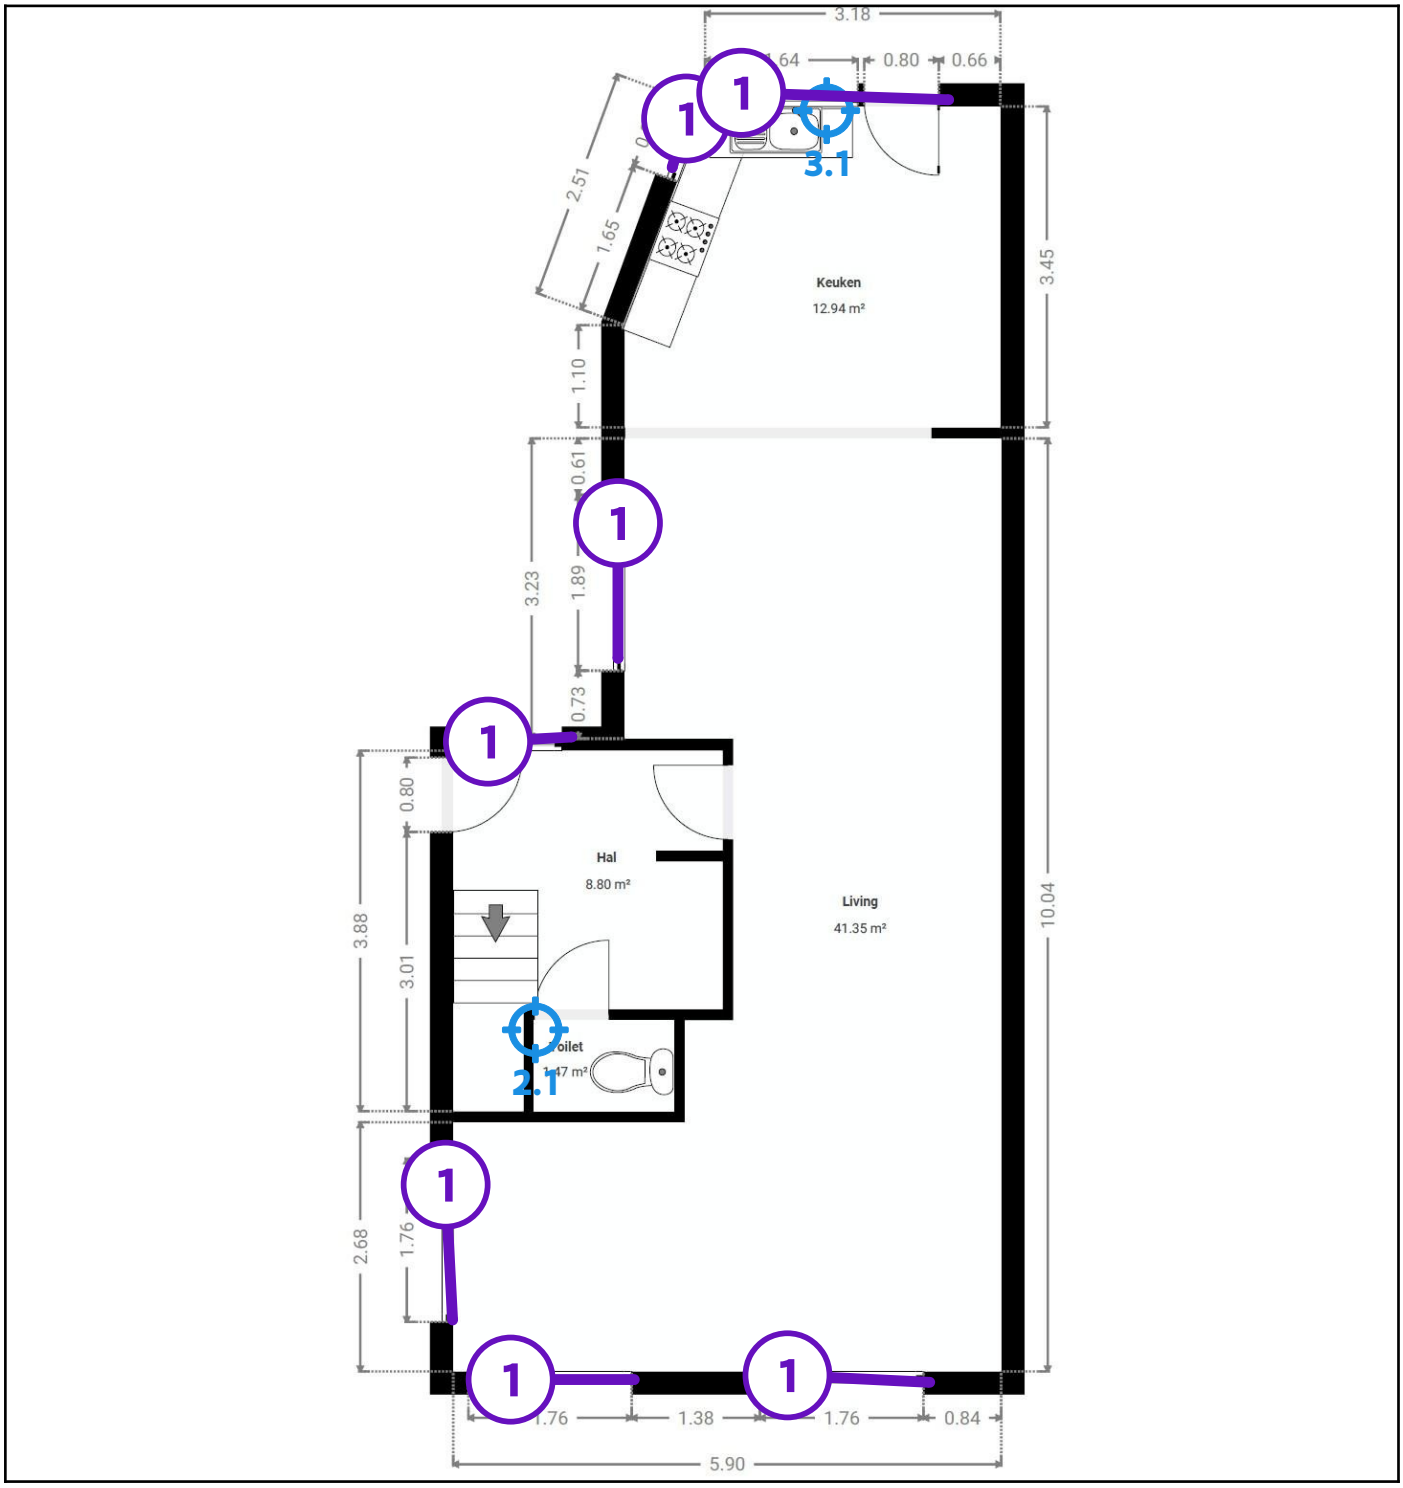
Plan 1.1: Grondplan gelijkvloers

Beschrijving	Type	Actie
1. siliconen ramen	Advies	-
2. Pleisterwerk plafond	Geen asbest	-

2.1 Code: ID2	Mengmonster	-
3. pleisterwerk muur	Geen asbest	-
3.1 Code: ID1	Mengmonster	-

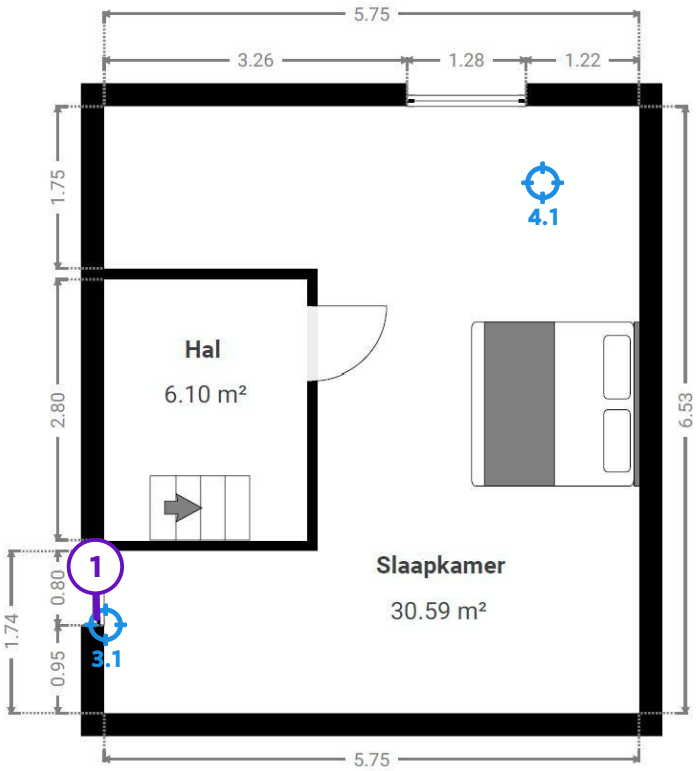
Plan 1.3: zolderverdieping

Beschrijving	Type	Actie
1. siliconen ramen	Advies	-
3. pleisterwerk muur	Geen asbest	-
3.1 Code: ID1	Mengmonster	-
4. onderdak	Geen asbest	-
4.1 Code: ID4	Puntmonster	-

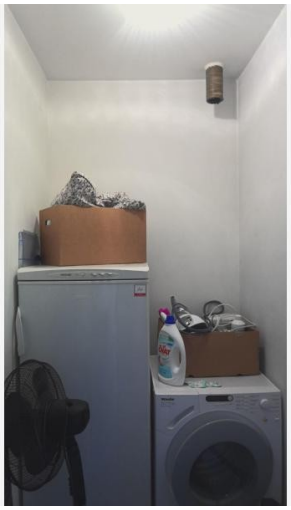
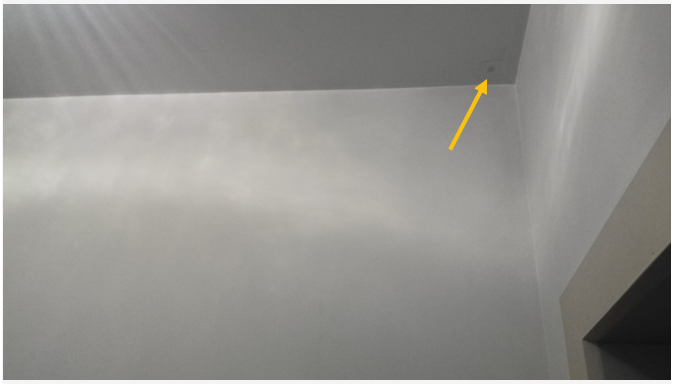
Fiche 2: Pleisterwerk plafond

Conclusie

Geen asbest

#	Type	Referentie	Resultaat
2.1	Mengmonster	ID2	Geen asbest

Beschrijving	Pleisterwerk plafond
Omgeving	Binnen
Primaire drager	Plafond

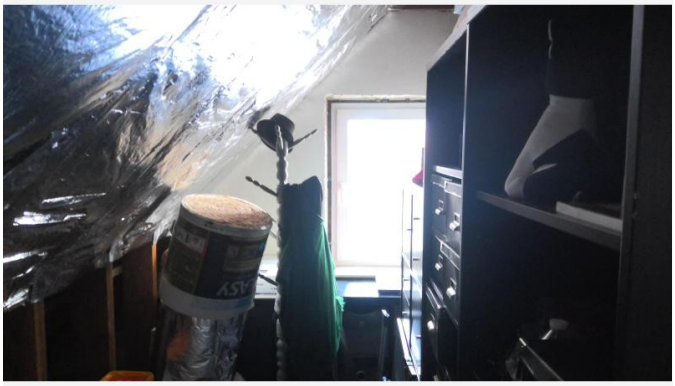
Fiche 3: pleisterwerk muur

Conclusie

Geen asbest

#	Type	Referentie	Resultaat
3.1	Mengmonster	ID1	Geen asbest

Beschrijving	pleisterwerk muur
Omgeving	Binnen
Primaire drager	Binnenwand

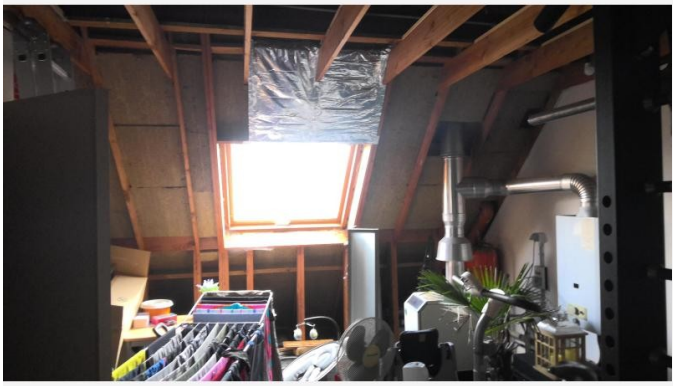
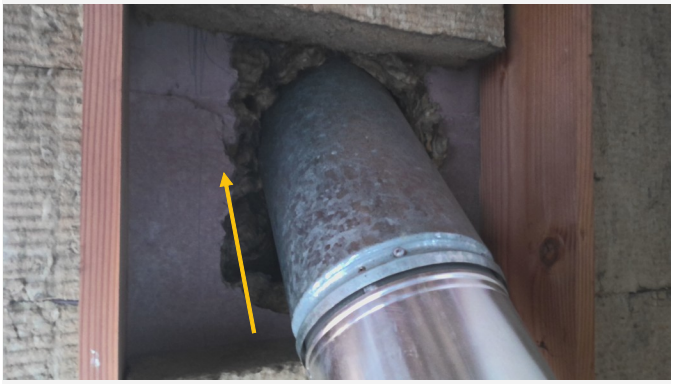
Fiche 4: onderdak

Conclusie

Geen asbest

#	Type	Referentie	Resultaat
4.1	Puntmonster	ID4	Geen asbest

Beschrijving	onderdak
Omgeving	Binnen
Primaire drager	Schuin dak
Bindmiddel van materiaal	Cement

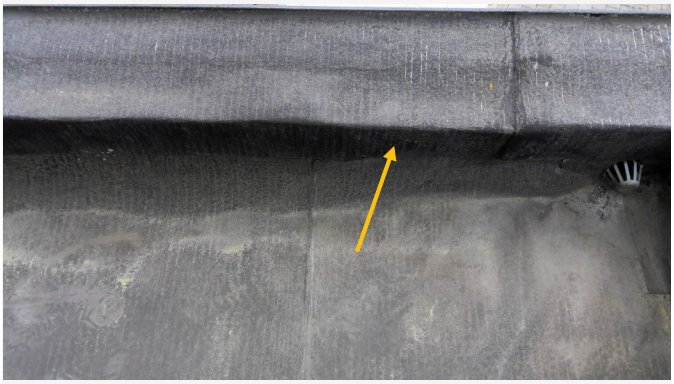
Fiche 5: Roofing

Conclusie

Geen asbest

#	Type	Referentie	Resultaat
5.1	Puntmonster	ID3	Geen asbest

Beschrijving	Roofing
Omgeving	Buiten
Primaire drager	Plat dak
Bindmiddel van materiaal	Bitumen (roofing, teer, asfalt)
