Asbestinventarisattest

Grote Geulestraat 9/002, 9130 Beveren-Kruibeke-Zwijndrecht

Attestnummer : **20261023-000141.000**
Uitgegeven op : **23.10.2026**
Geldig tot : **23.10.2036**

Niet-asbestveilig

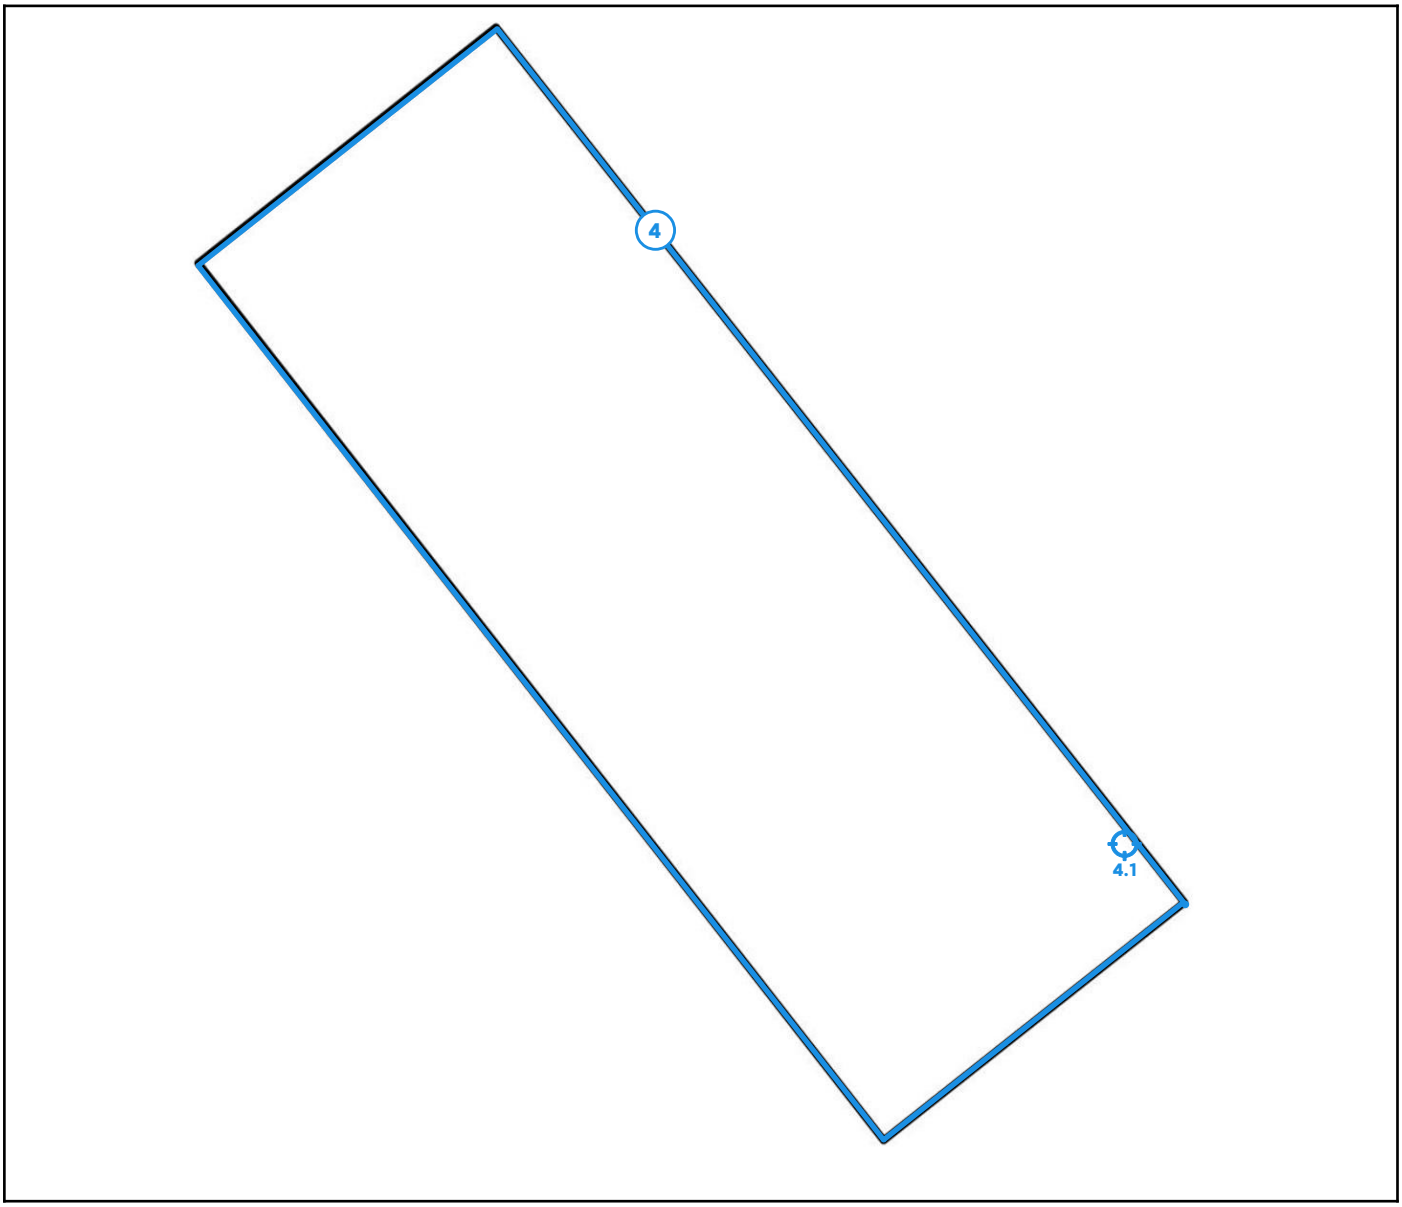
Plan 1.1: Plan inkom/gang (gelijkvloers) muren

Beschrijving	Type	Actie
4. Pleisterwerk wanden	Geen asbest	-
4.1 Code: PLW1	Mengmonster	-

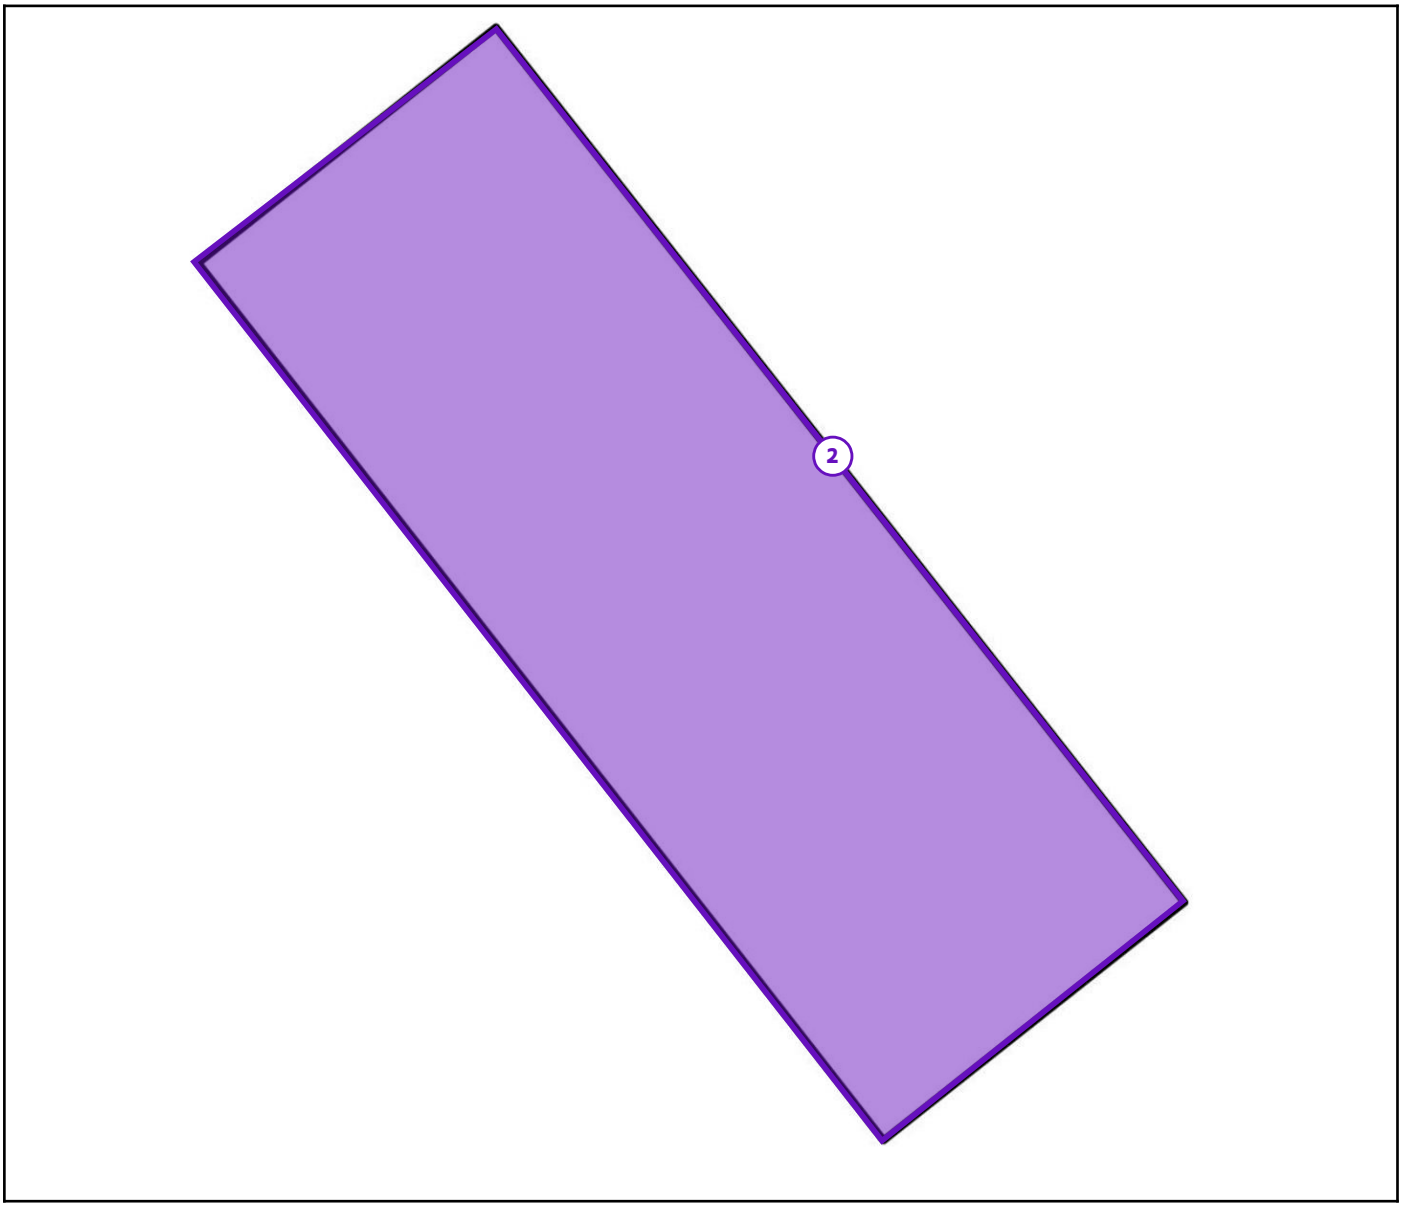
Plan 1.2: Plan inkom/gang (gelijkvloers) plafond

Beschrijving	Type	Actie
2. Plafonds bestaande uit voorzetpanelen	Advies	-

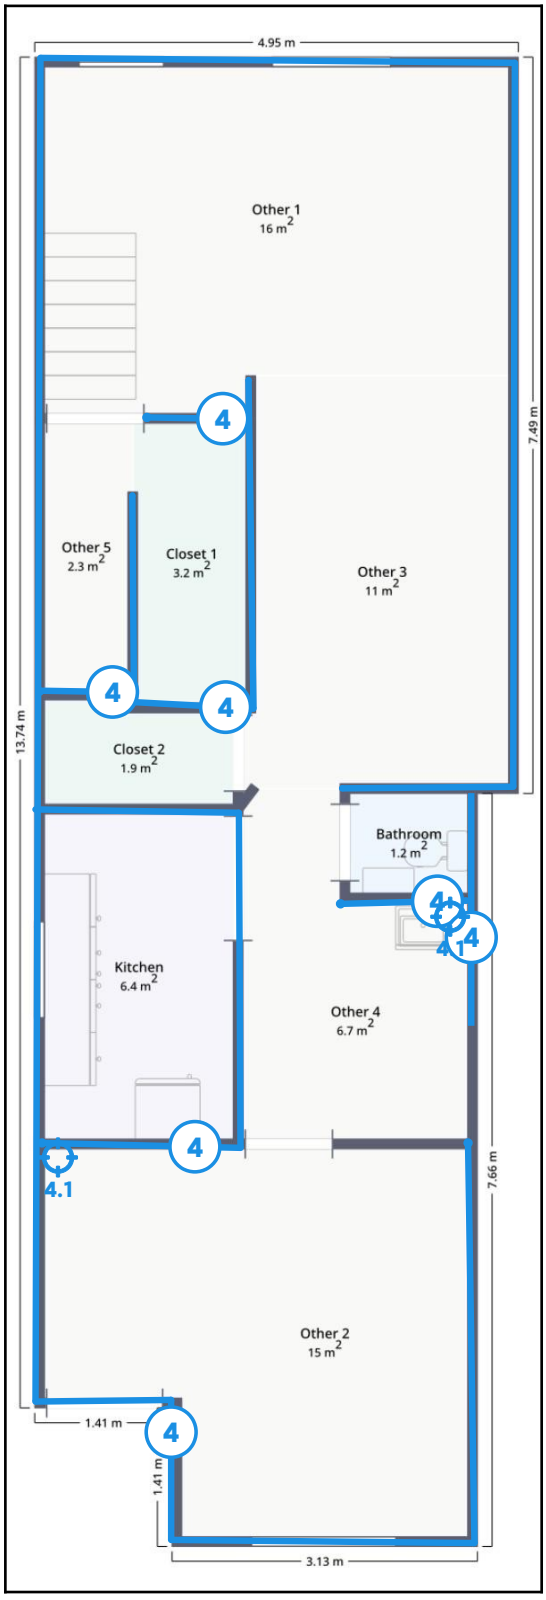
Plan 1.3: Plan 1ste muren

4. Pleisterwerk wanden	Geen asbest	-
4.1 Code: PLW1	Mengmonster	-

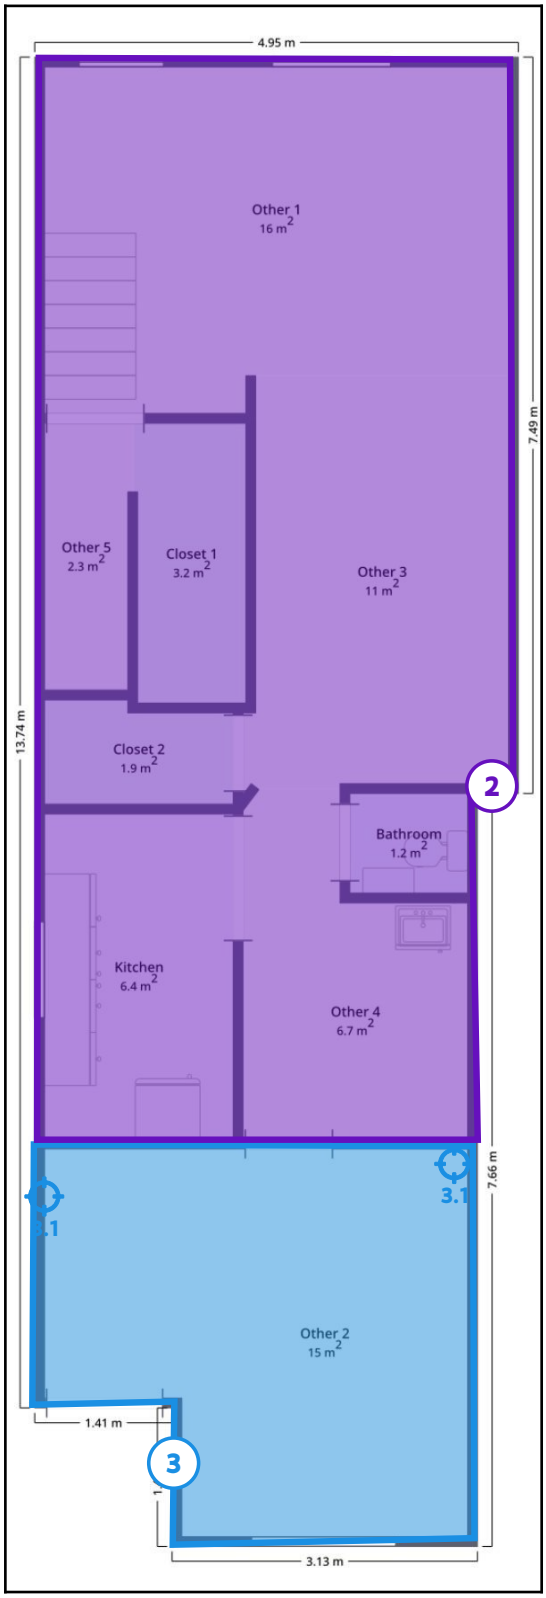
Plan 1.4: Plan 1ste plafond

2. Plafonds bestaande uit voorzetpanelen	Advies	-
3. Pleisterwerk plafonds	Geen asbest	-
3.1 Code: PLP	Mengmonster	-

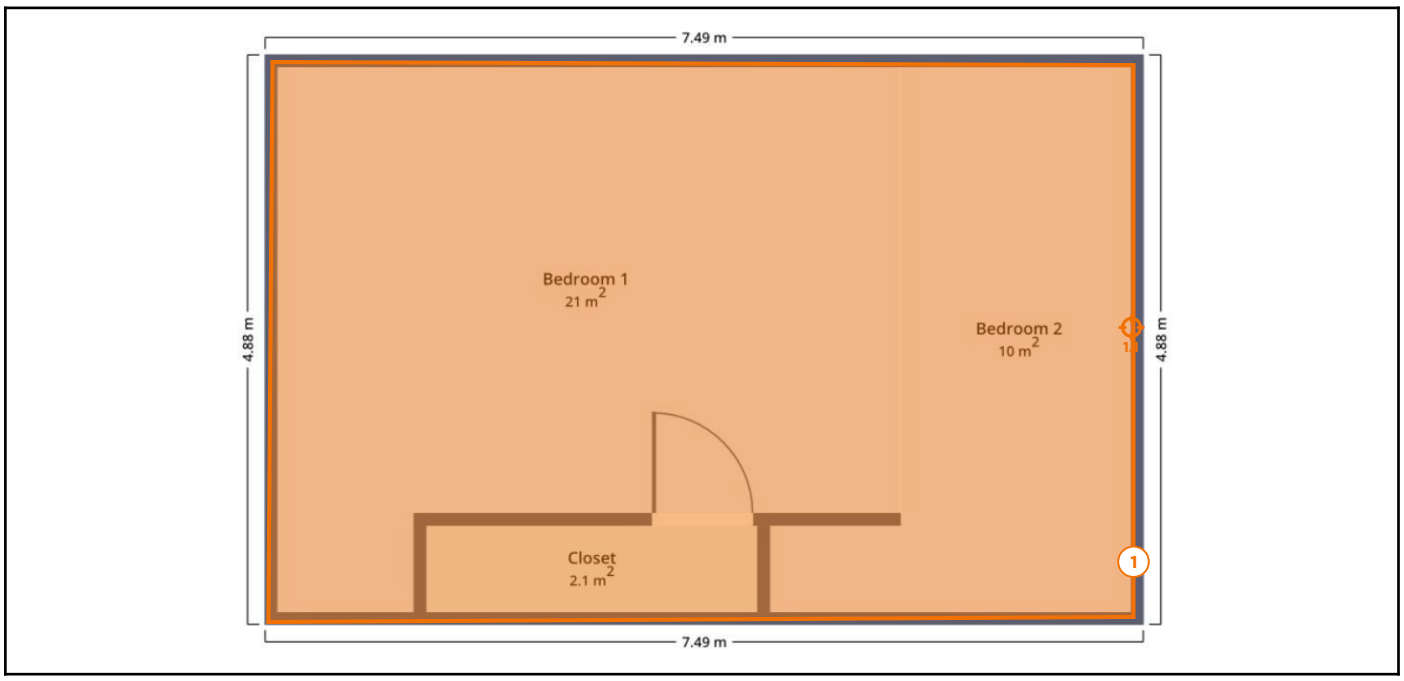
Plan 1.6: Plan zolder

Beschrijving	Type	Actie
1. Onderdak menuiserite	Asbestmateriaal	Maatregelen nemen
1.1 Code: 8255451	Puntmonster	-

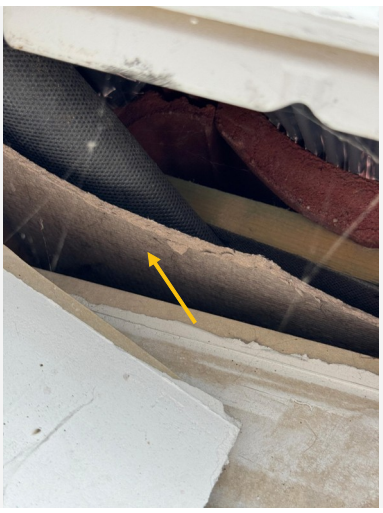
Fiche 1: Onderdak menuiserite

Asbestmateriaal

Het asbestmateriaal valt onder de mijlpaal van 2040.

Eindbeoordeling materiaalrisico	Verhoogd materiaalrisico en/of verhoogde kans op vezelvrijgave
Opmerking	Er is een gat gemaakt in het plafond waarbij ook de menuiseriteplaat is gebroken. Hierbij komen asbestvezels vrij en is een decontaminatie van de zone rond het breukvlak aangeraden. Zeker niet stofzuigen met een gewone stofzuiger, enkel met een stofzuiger met HEPA asbestfilter.

Gebondenheid	Categorie 1: hechtgebonden in oorsprong
Asbestsoort (vezeltype)	Alleen chrysotiel aanwezig
Asbestconcentratie	Laag (< 50%)
Afschermingsgraad van het gehele materiaal	Geheel of deels vrij aan de binnenlucht, maar geen contact met binnenluchtstromen
Toestand van het materiaal	Matig beschadigd, matig verweerd

#	Type	Referentie	Resultaat
1.1	Puntmonster	8255451	Chrysotiel

Beschrijving	Onderdak menuiserite
Omgeving	Binnen
Primaire drager	Schuin dak
Asbestmateriaal	Plaat, paneel, tablet - Type Menuiserite
Bindmiddel van asbestmateriaal	Cement
Gebondenheid op basis van bindmiddel	Hecht
Hoeveelheid (oppervlakte - dikte - aantal)	• 40,00 m^2 - 1,00 cm - 1 stuk
Totaal volume	0,40 m^3
Eenvoudig bereikbaar	Nee • Verwijdering tast de bouwkundige integriteit aan.
Bevestigingswijze	• Genageld, geniet
Identificatiemethode	Een monstername door de asbestdeskundige met laboanalyse door een asbestlabo.
Destructieve handeling voor identificatie	Nee
Opmerking	Het dak behoort tot de gemene delen, maar door de opening wordt het onderdak blootgesteld aan de privatieve delen van app 02.

- Zorg voor een veilig beheer. Vermijd het beschadigen van het asbestmateriaal. Controleer de toestand jaarlijks op wijzigingen.
- Scherm in afwachting van verwijdering het asbestmateriaal af van luchtstromingen en verstoring: bijvoorbeeld door het te verpakken, te fixeren, af te dekken, signalisatie - afbakening aan te brengen, ...

- Eenvoudige handelingen: enkel door erkend asbestverwijderaar
  Hechtgebonden toepassing die mag verwijderd worden via eenvoudige handelingen, indien de platen in 1 geheel kunnen verwijderd worden. Deze werken dienen van buitenschil uit verwijderd worden, en kan/mag niet van binnen uit gedaan worden aangezien platen dan zullen breken. Het onderdak is ook bedekt met isolatie, wat de werken ingewikkelder maken.

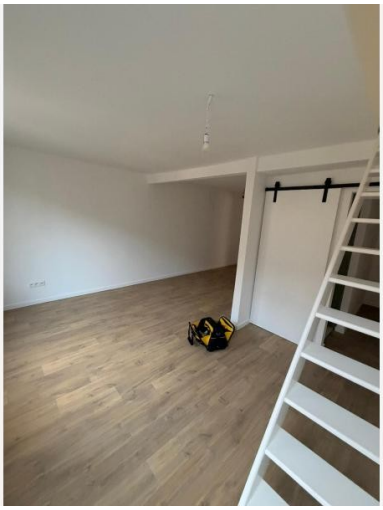
Fiche 2: Plafonds bestaande uit voorzetpanelen

De plafonds werden afgewerkt met niet-asbestverdachte voorzetpanelen die inspectie van de bedekte structuur (opbouw, pleisterwerk) verhinderen.

Basis voor advies	De asbestdeskundige beoordeelt het materiaal als niet-asbestverdacht.
Primaire drager	Plafond

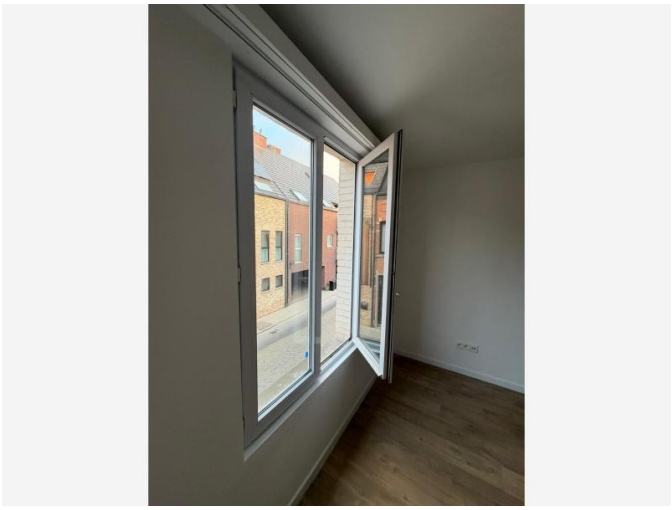
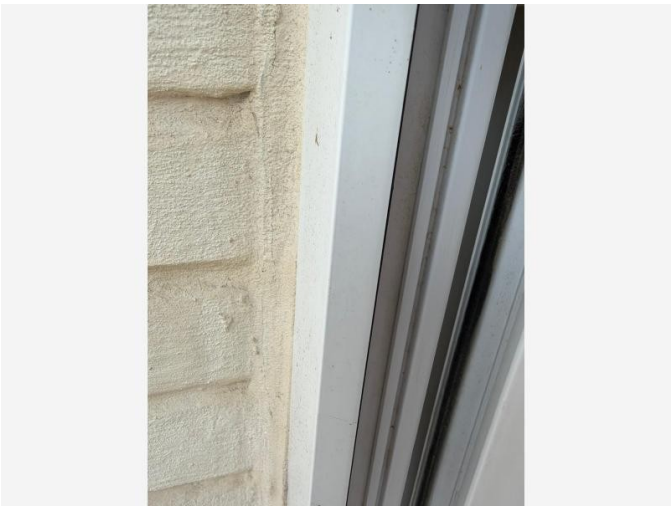
Beschrijving	Notitie	Terug te vinden op plannen
Fiche 5: Kit aan de ramen	De kit aan de ramen is niet asbestverdacht. Alle ramen werden gecontroleerd.	-
