Asbestinventarisattest

Belgiëlei 68/103, 2018 Antwerpen

Attestnummer : **20261112-000317.000**
Uitgegeven op : **12.11.2026**
Geldig tot : **Onbeperkt** (tenzij de toestand wijzigt)

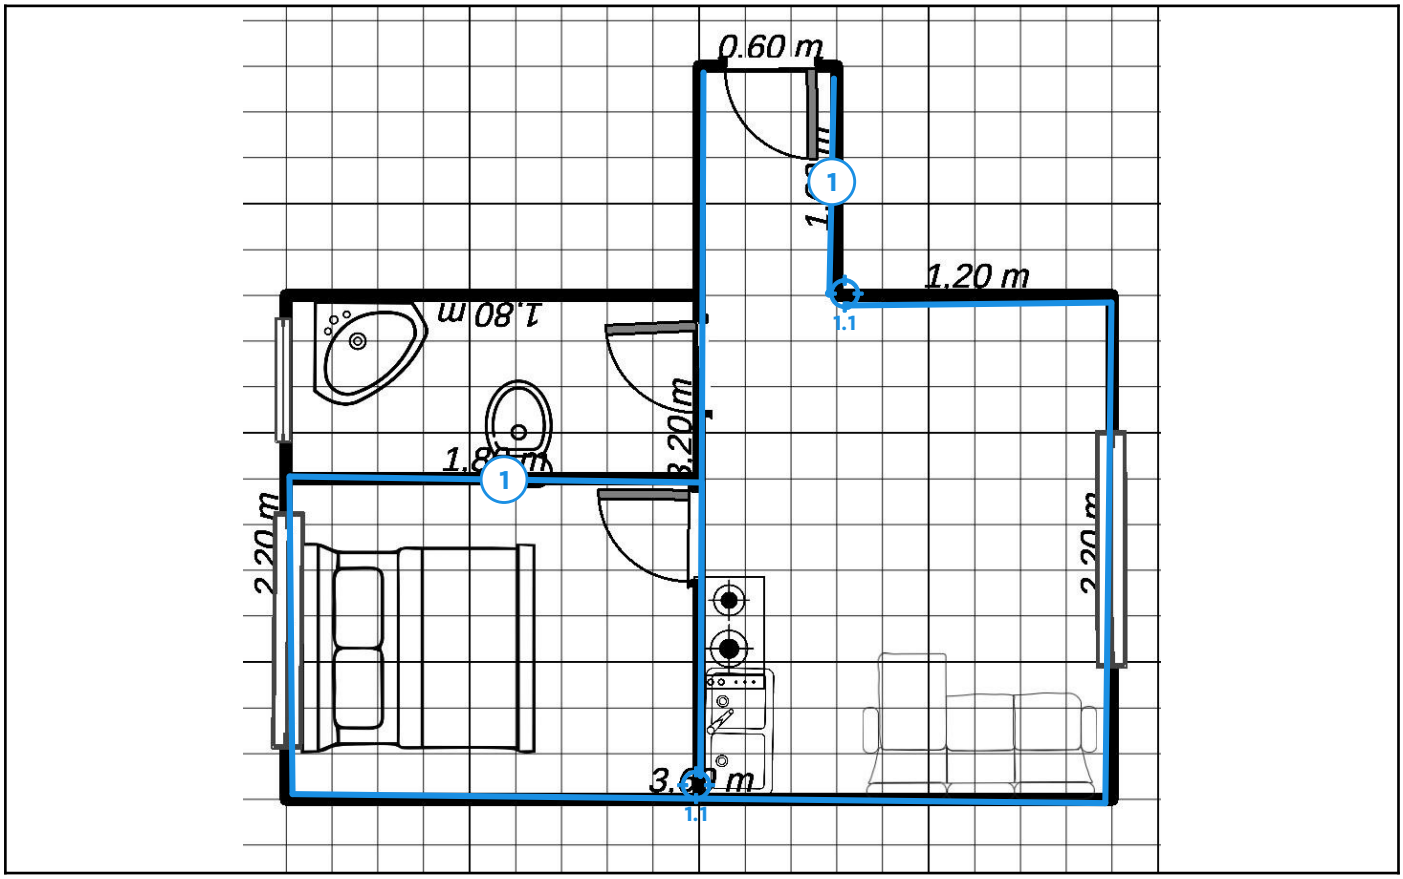
Plan 1.2: Appartement

Beschrijving	Type	Actie
1. Pleisterwerk muren	Geen asbest	-
1.1 Code: A-01 pleisterwerk muren	Mengmonster	-

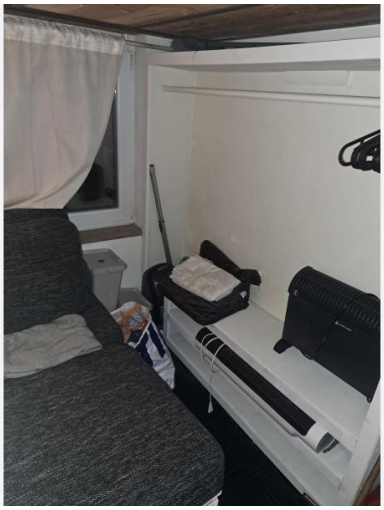
Fiche 1: Pleisterwerk muren

Conclusie

Geen asbest

Beschrijving	Pleisterwerk muren
Omgeving	Binnen
Primaire drager	Binnenwand
Bindmiddel van materiaal	Gips - kalk
Gebondenheid op basis van bindmiddel	Niet-hechtgebonden
Hoeveelheid (oppervlakte - dikte - aantal)	• 60,00 m^2 - 1,00 cm - 1 stuk
Totaal volume	0,60 m^3
Identificatiemethode	Een monstername door de asbestdeskundige met laboanalyse door een asbestlabo.
Destructieve handeling voor identificatie	Nee

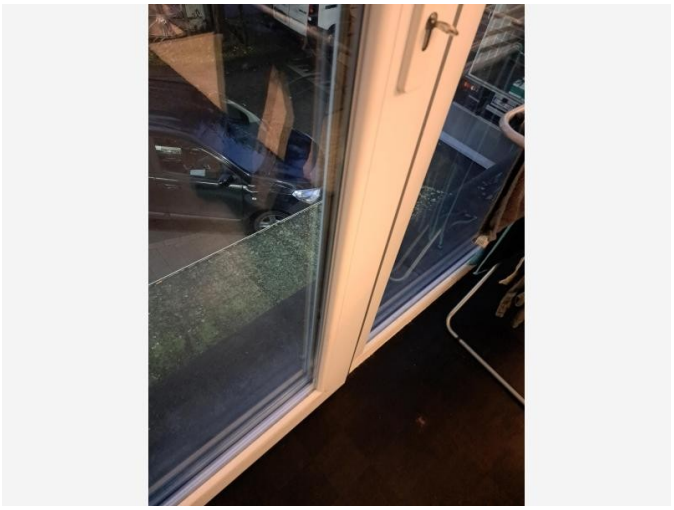
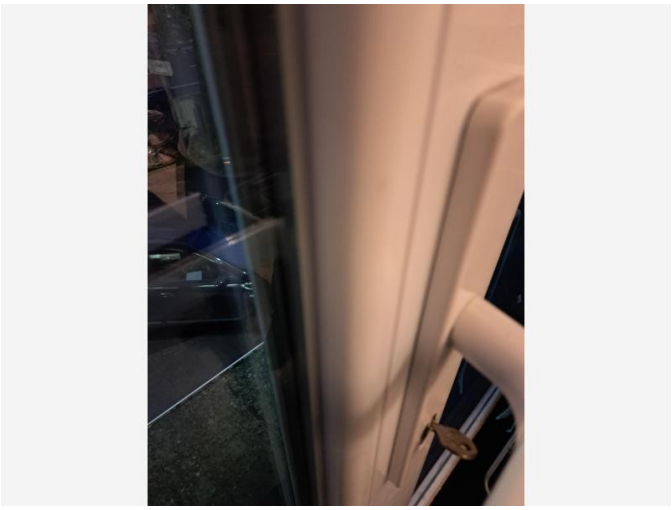
Beschrijving	Notitie	Terug te vinden op plannen
Fiche 2: Mastiek	-	-
