Asbestinventarisattest

Winterslagstraat 32/BU05, 3600 Genk

Attestnummer : **20240723-000068.000**
Uitgegeven op : **23.07.2024**
Geldig tot : **23.07.2034**

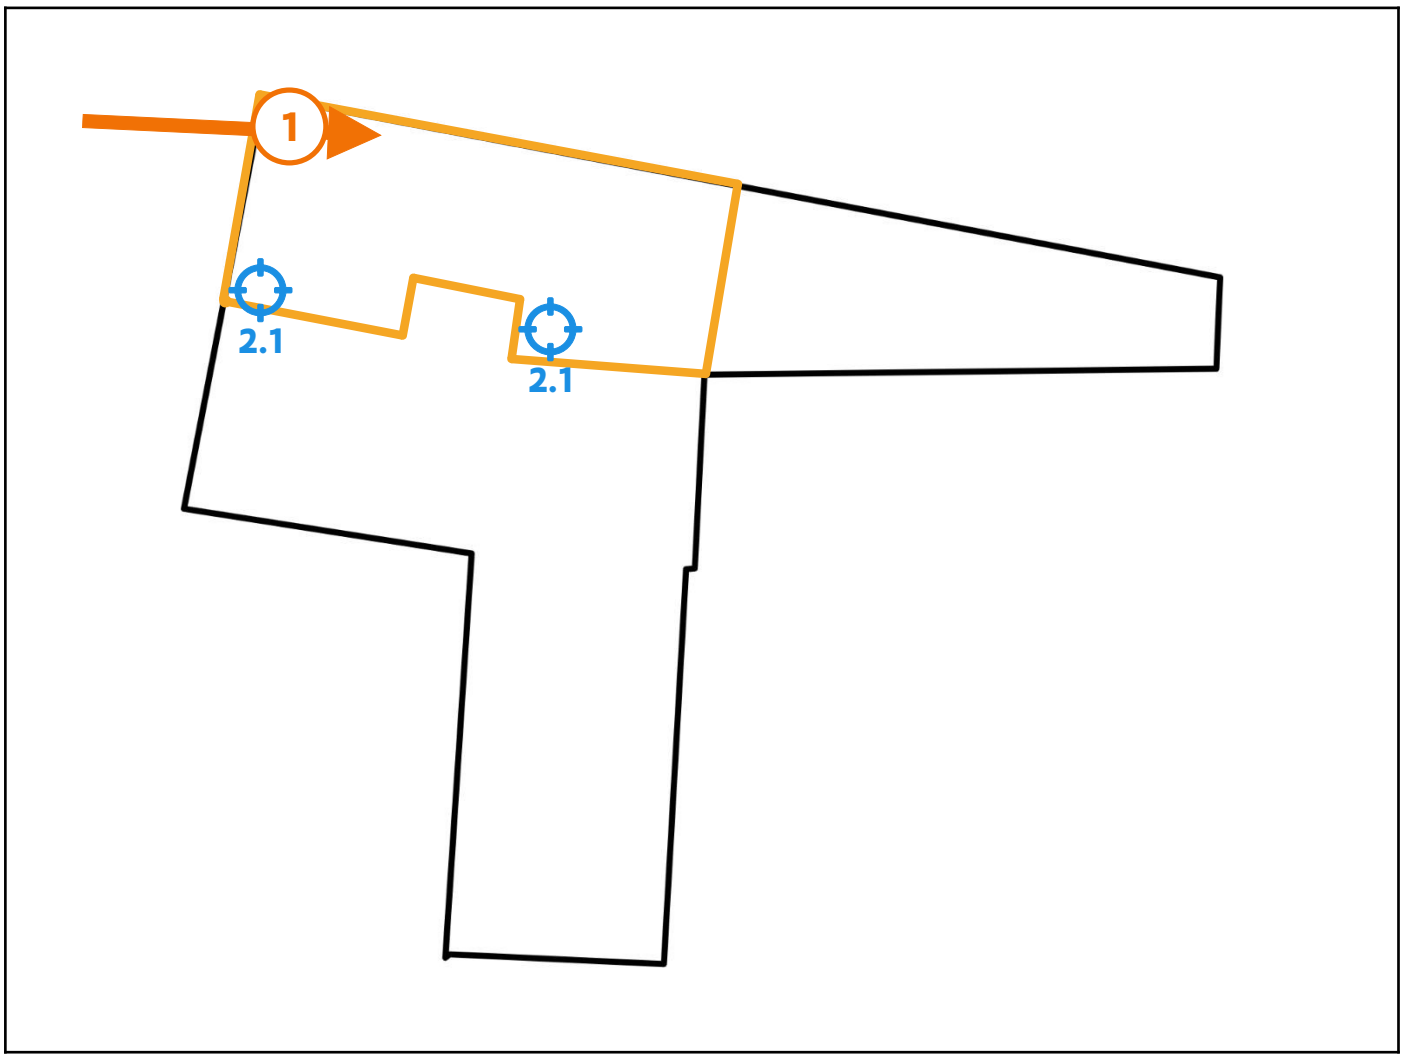
Plan 1.1: Hoofdgebouw plan

Beschrijving	Type	Actie
1. Leidingisolatie	Asbestmateriaal	Verwijderen
2. Pleister muren	Geen asbest	-
2.1 Code: 241101-1	Mengmonster	-

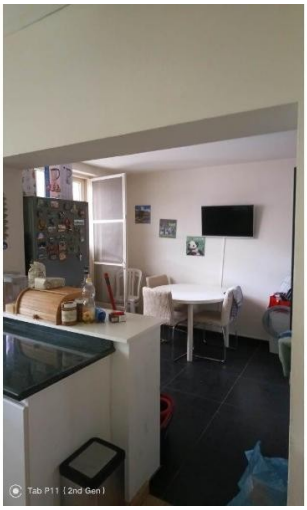
Fiche 2: Pleister muren

Geen asbest

#	Type	Referentie	Resultaat
2.1	Mengmonster	241101-1	Geen asbest

Beschrijving	Pleister muren
Omgeving	Binnen
Primaire drager	Binnenwand
Bindmiddel van materiaal	Gips - kalk
Gebondenheid op basis van bindmiddel	Niet-hechtgebonden
Hoeveelheid (oppervlakte - dikte - aantal)	• 300,00 m^2 - 1,00 cm - 1 stuk
Totaal volume	3,00 m^3
Identificatiemethode	Vaststelling met monstername
Destructieve handeling voor identificatie	Nee
