Asbestinventarisattest

Mosselerlaan 25, 3600 Genk

Attestnummer : **20250218-000238.000**
Uitgegeven op : **18.02.2025**
Geldig tot : **Onbeperkt** (tenzij de toestand wijzigt)

Asbestveilig (maar mogelijk niet asbestvrij)

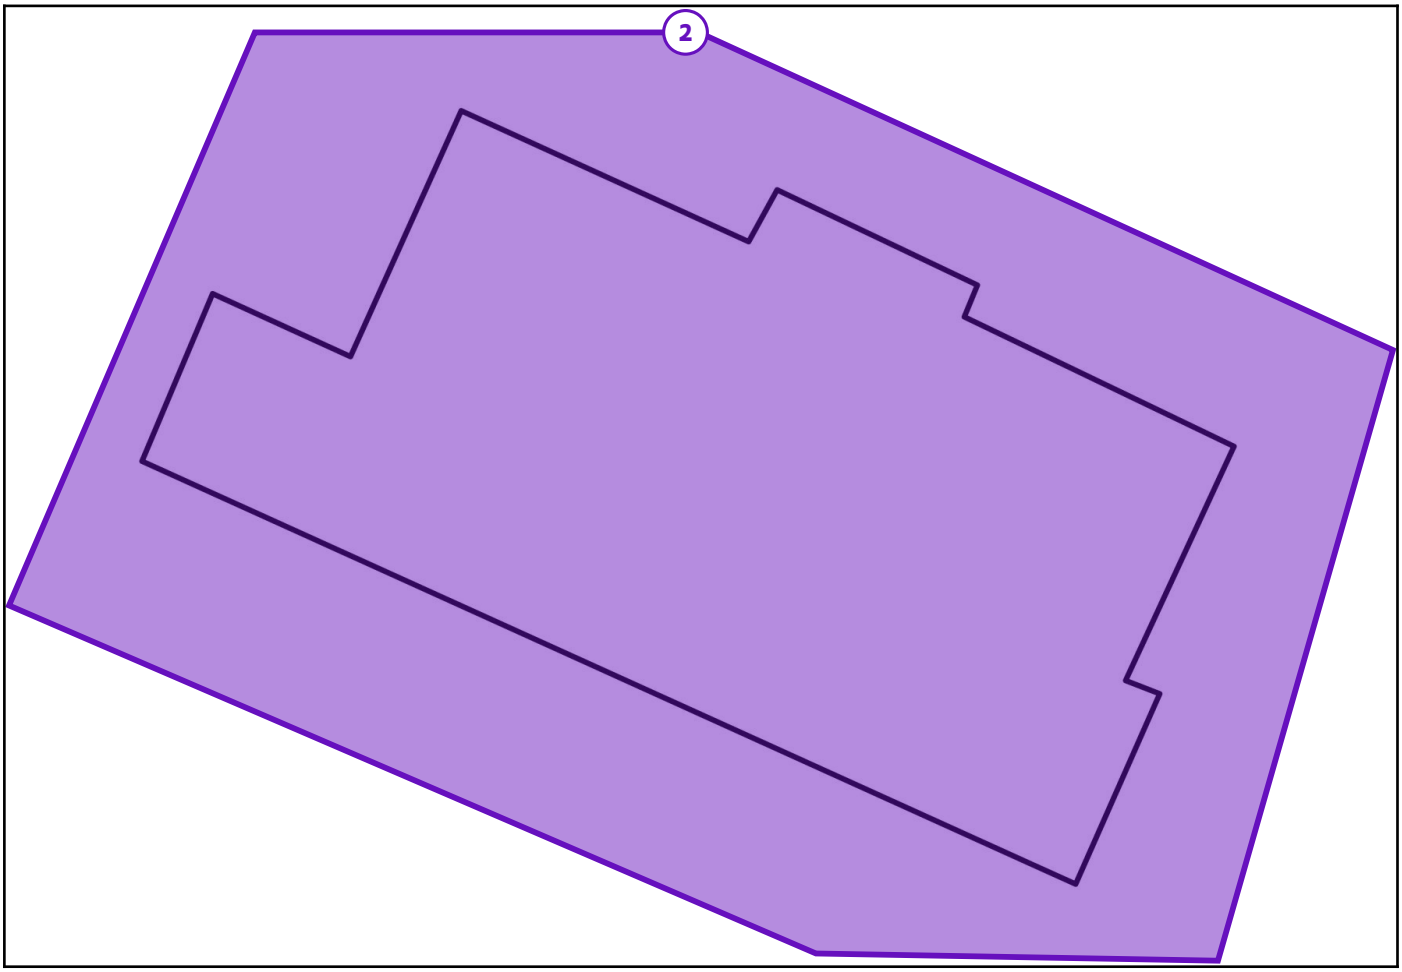
Plan 1.1: Hoofdgebouw plan

Beschrijving	Type	Actie
2. Mazouttank	Beperking	-

Reden: Er is geen volledige risicobeoordeling mogelijk

Uitleg van de asbestdeskundige: Ingebouwd, niet toegankelijk. asbestverdachte materialen kunnen niet volledig uitgesloten worden

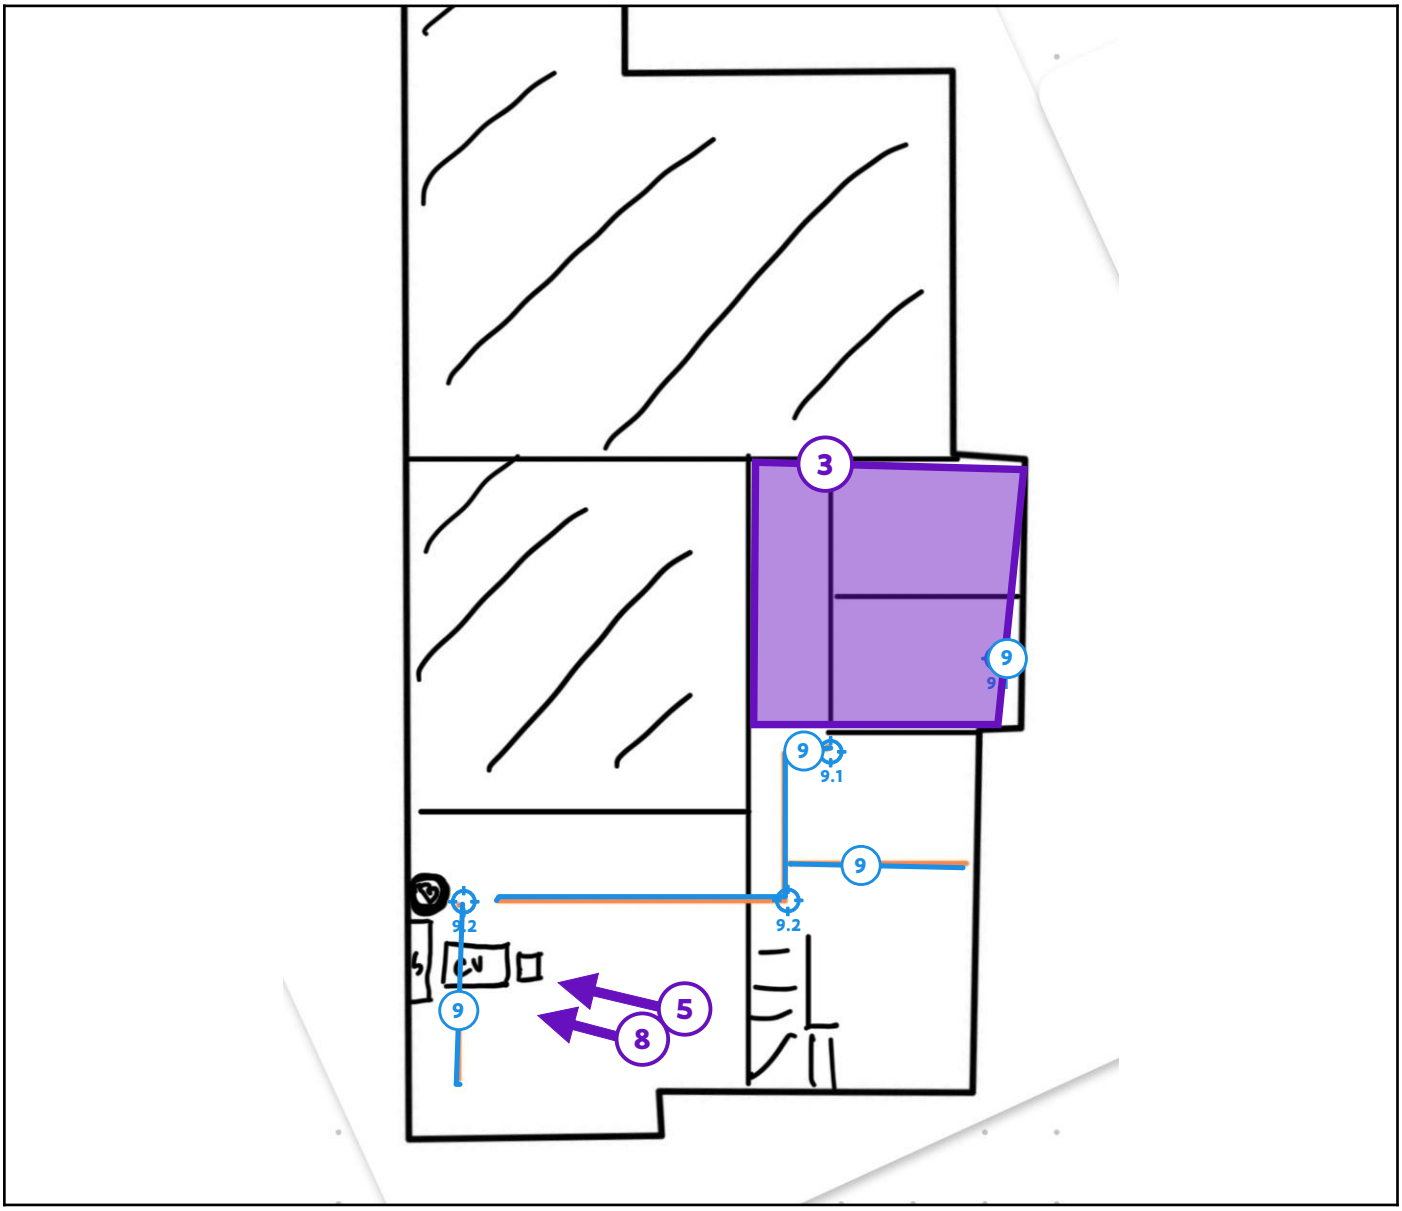
Plan 1.2: Kelder m

Beschrijving	Type	Actie
3. Vloerzeil (niet asbestverdacht)	Advies	-
5. Stookketel / Brander	Advies	-
8. cv ketel advies	Advies	-
9. leidingisolatie	Geen asbest	-
9.1 Code: St031	Mengmonster	-

9.2 Code: St032	Mengmonster	-

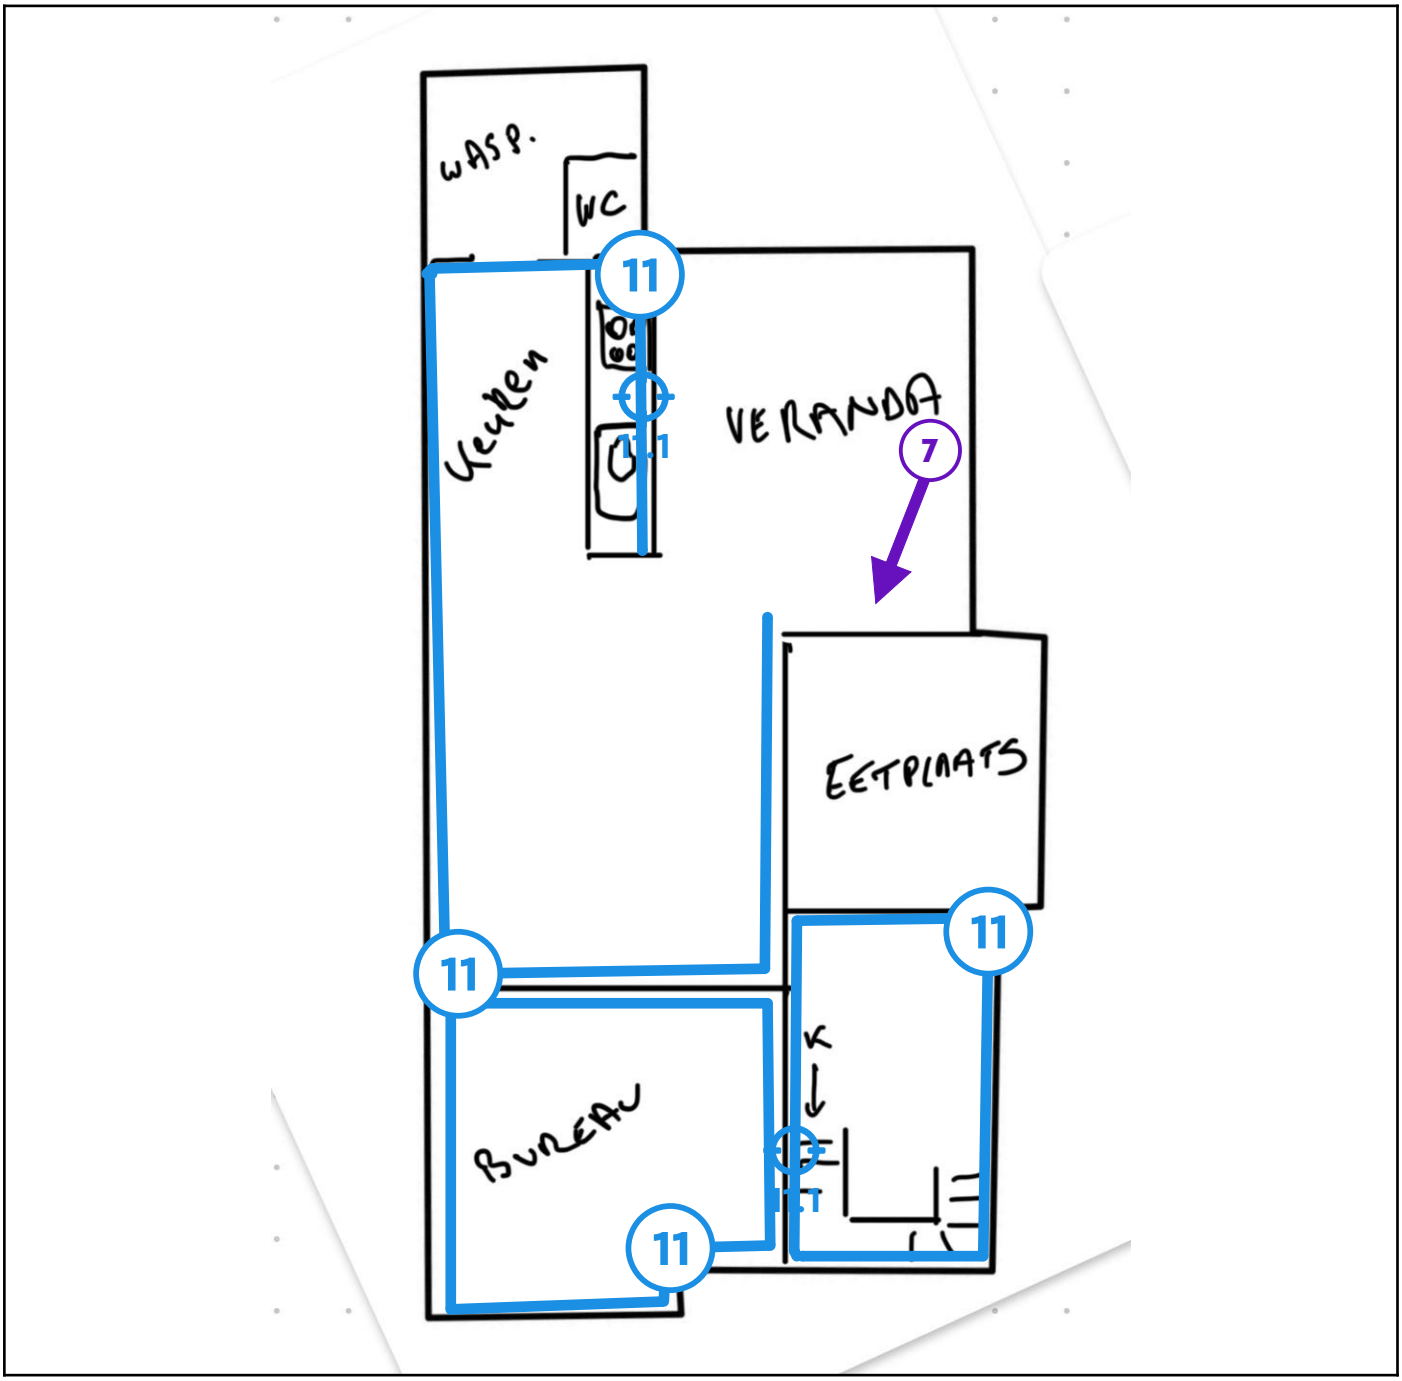
Plan 1.3: GLV m

Beschrijving	Type	Actie
7. afdechtingskoord kachel	Advies	-
11. pleisterwerk muren	Geen asbest	-
11.1 Code: st01	Mengmonster	-

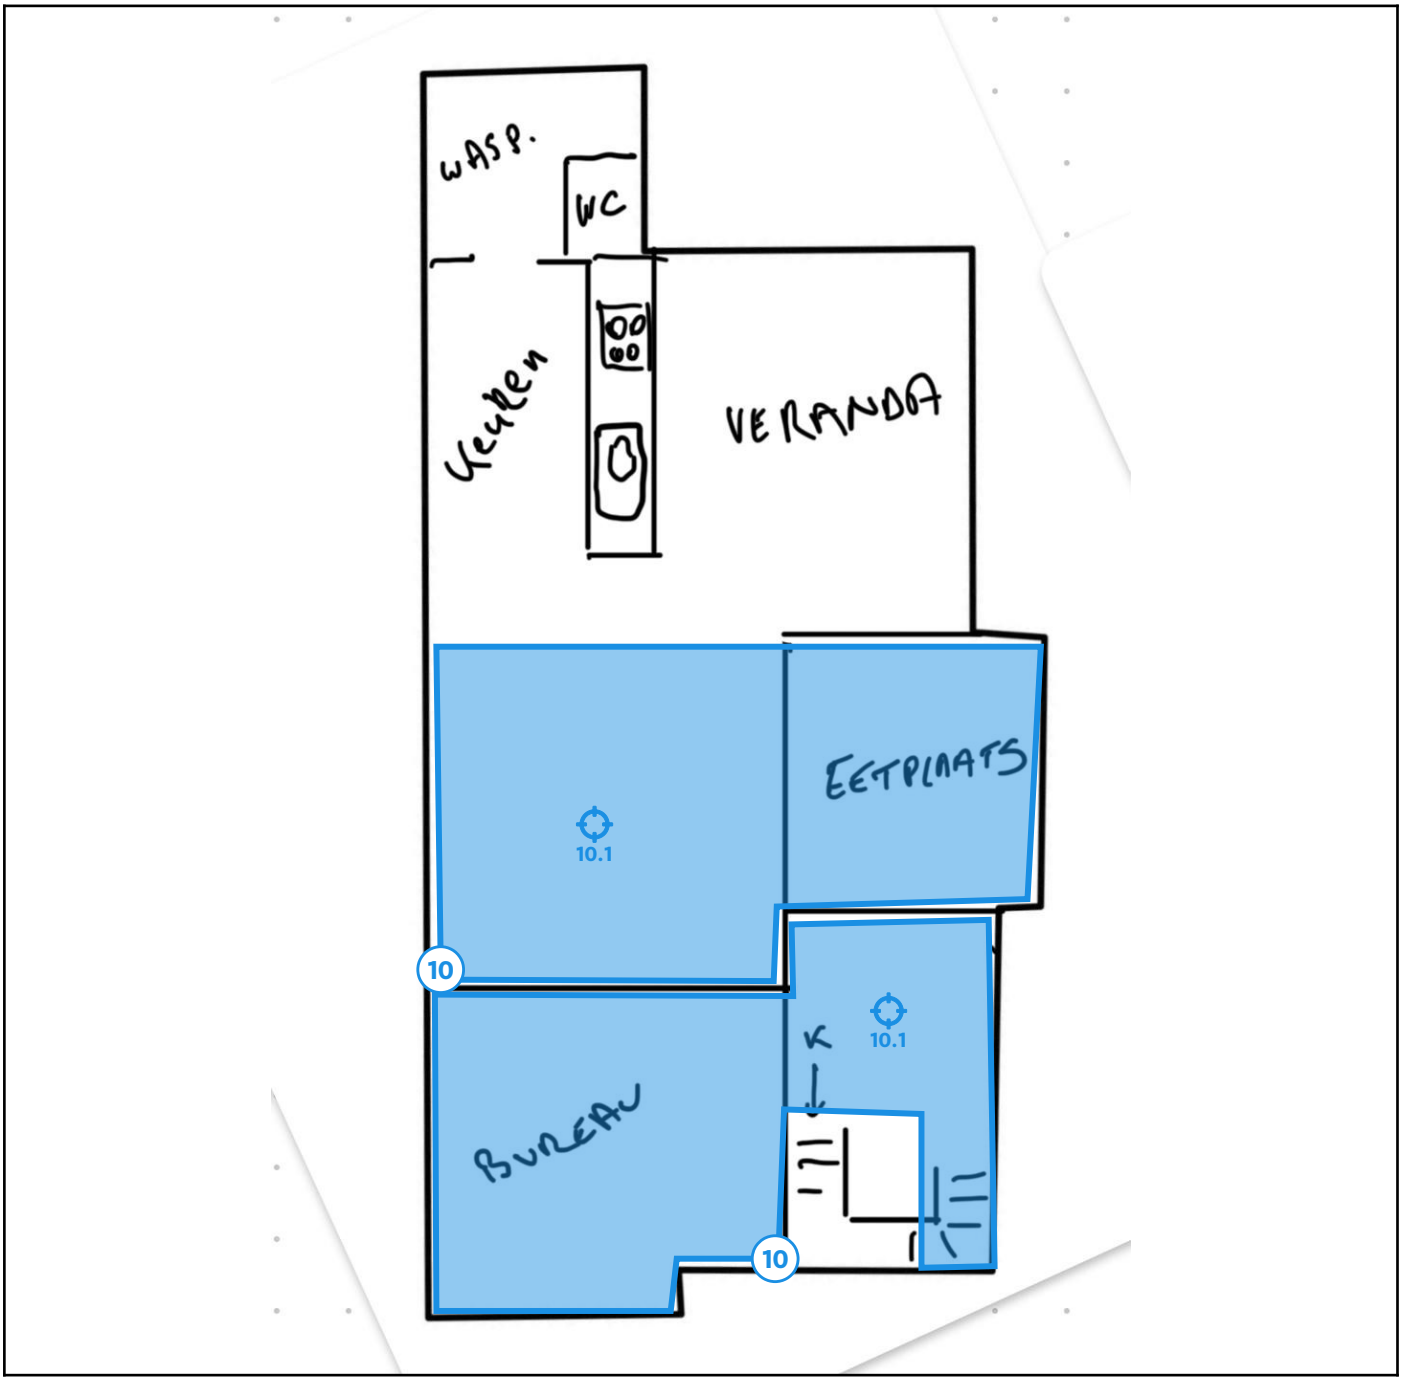
Plan 1.4: GLV m

Beschrijving	Type	Actie
10. pleisterwerk plafonds	Geen asbest	-
10.1 Code: st02	Mengmonster	-

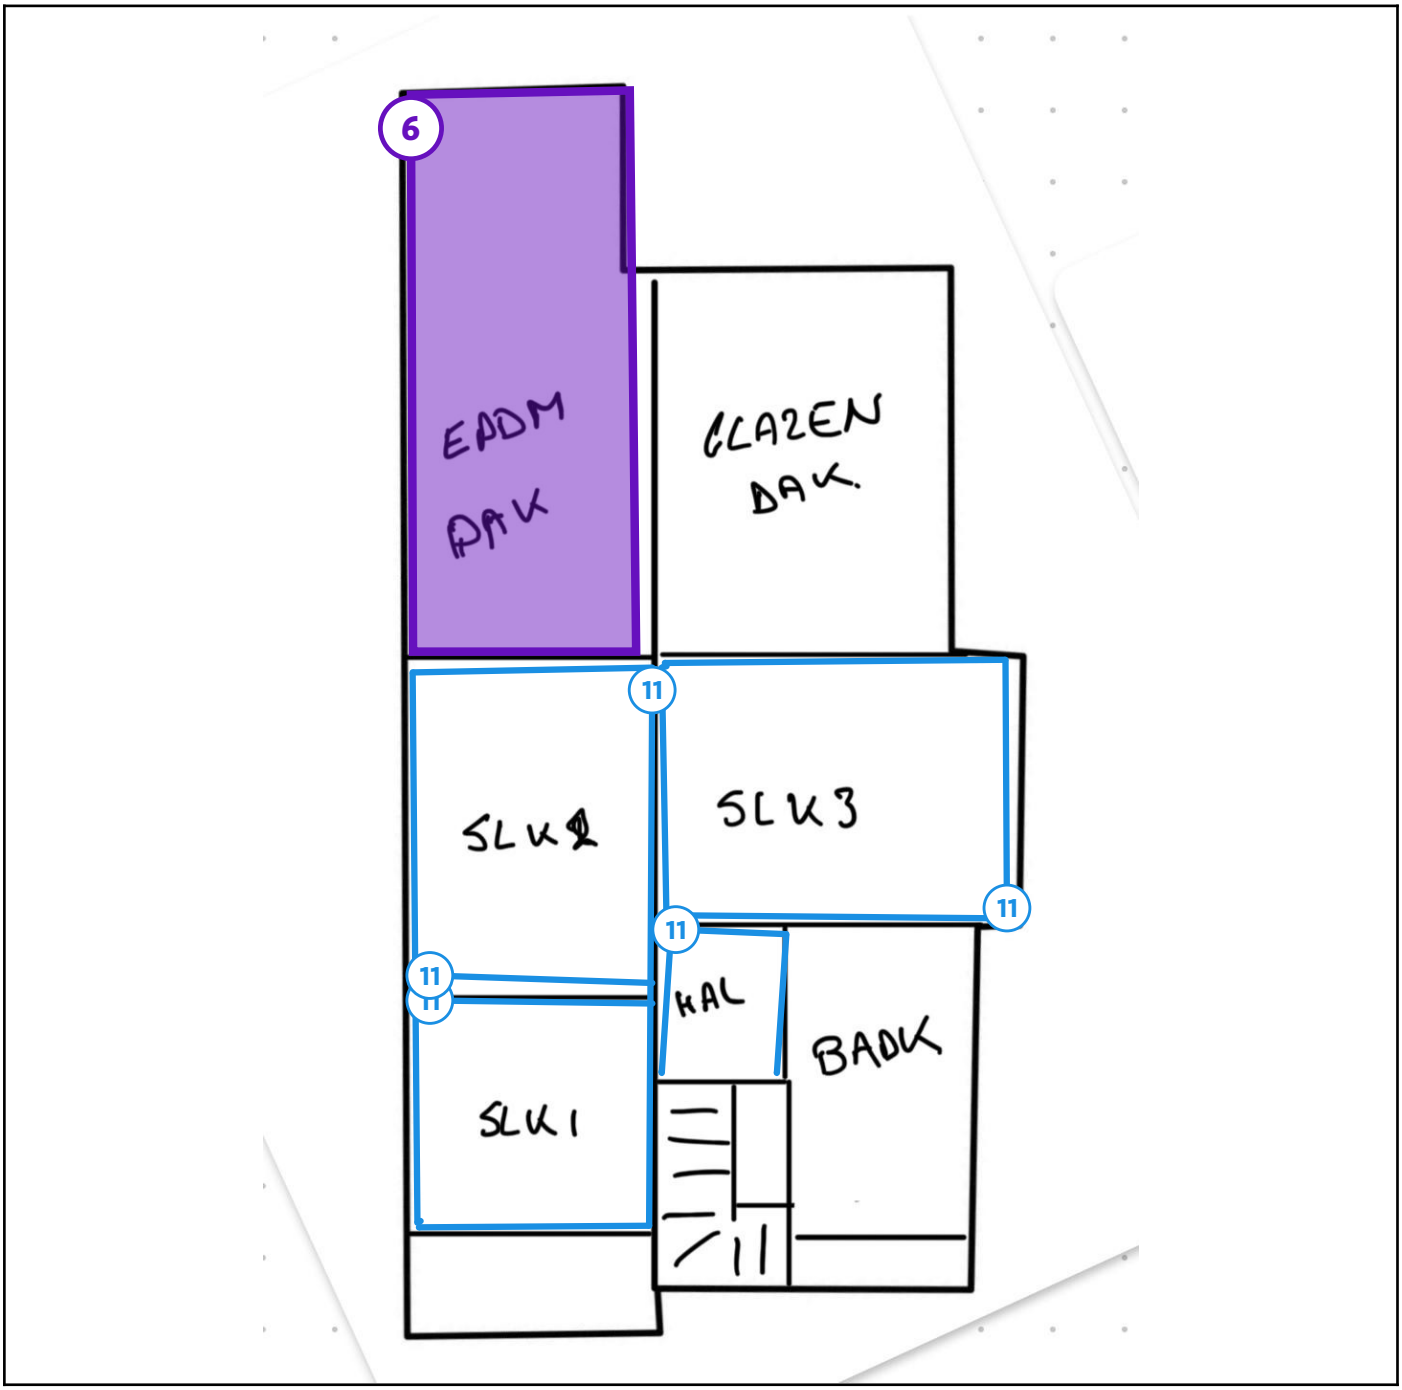
Plan 1.6: Verdiep m

Beschrijving	Type	Actie
6. EPDM platdak	Advies	-
11. pleisterwerk muren	Geen asbest	-

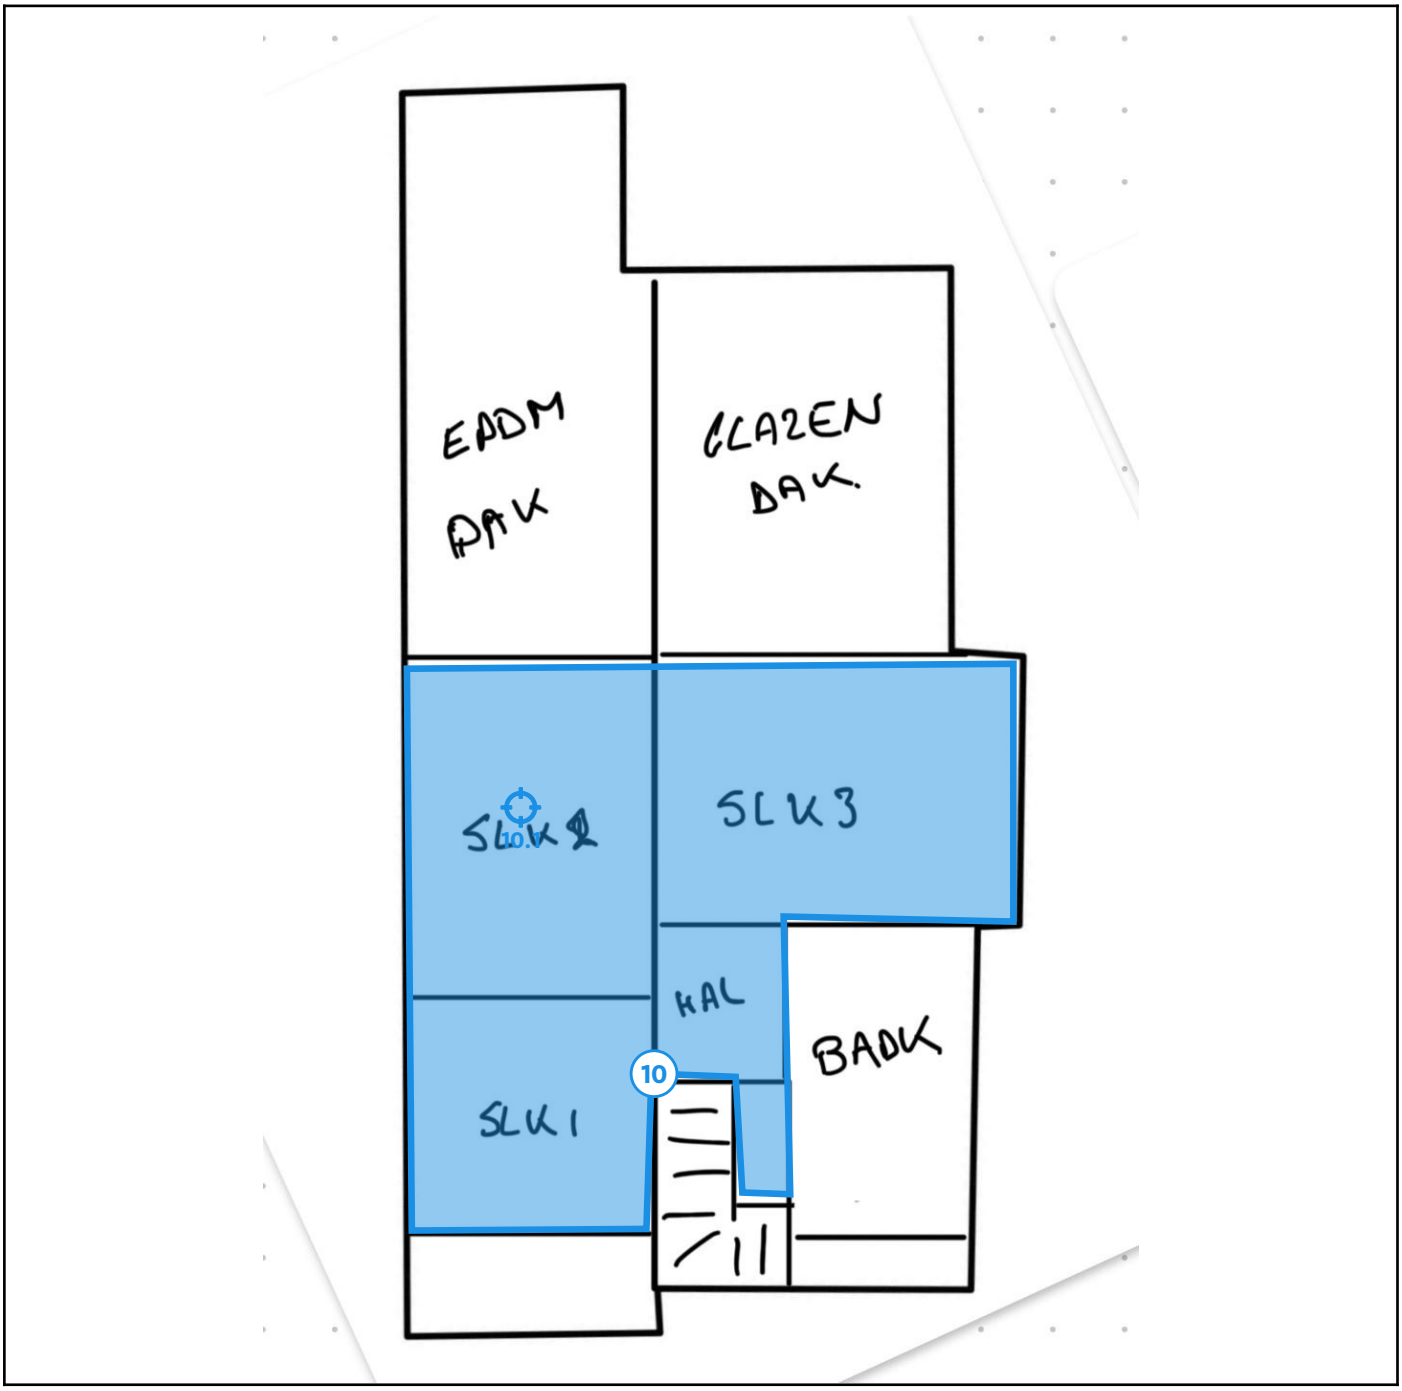
Plan 1.7: Verdiep m

Beschrijving	Type	Actie
10. pleisterwerk plafonds	Geen asbest	-
10.1 Code: st02	Mengmonster	-

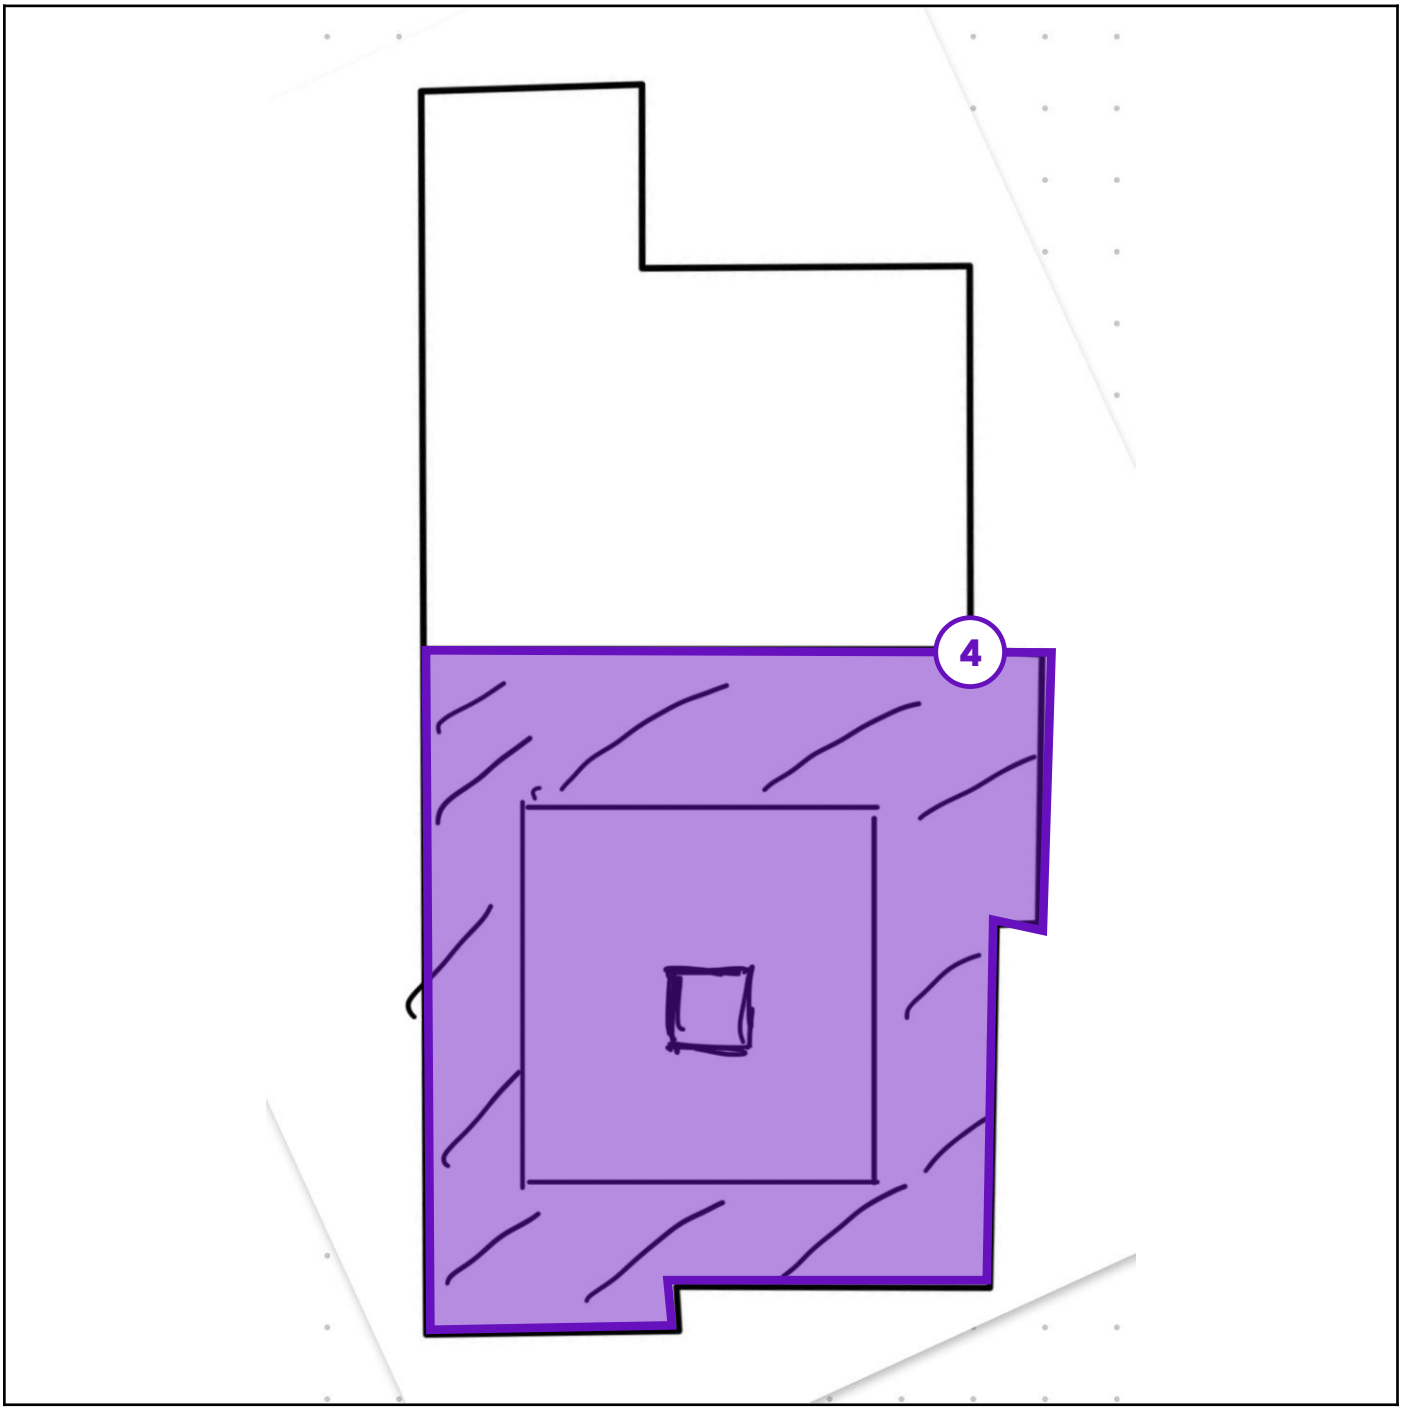
Plan 1.8: Zolder m

Beschrijving	Type	Actie
4. Onderdak	Advies	-

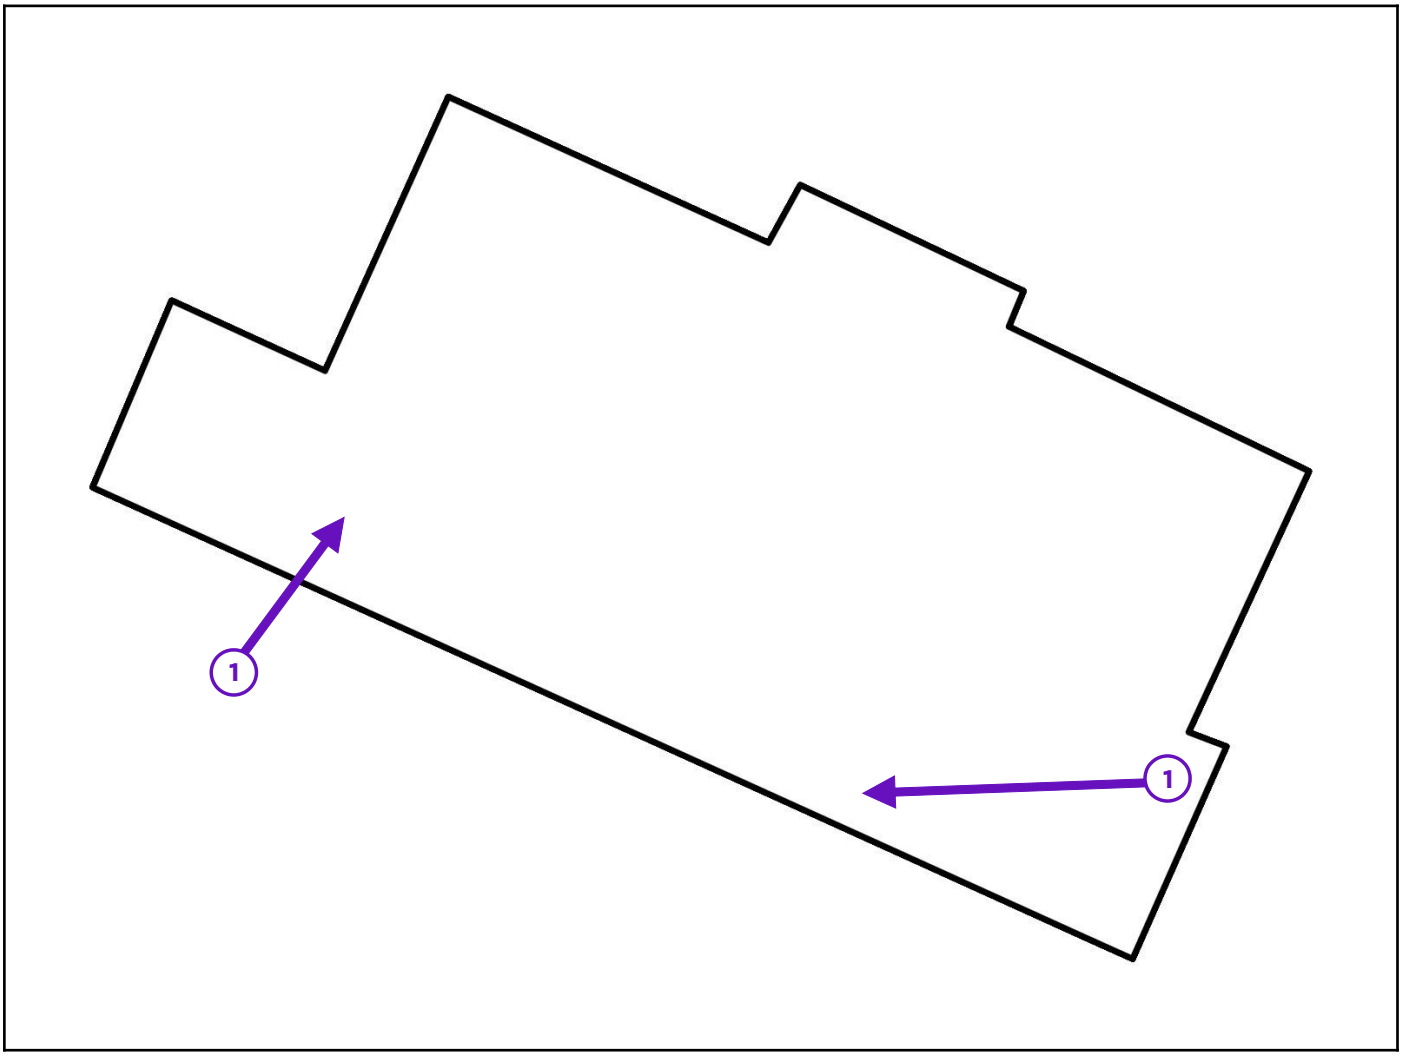
Plan 1.10: Hoofdgebouw plan

Beschrijving	Type	Actie
1. Schouwopbouw binnenkant	Beperking	-

Reden: Het te onderzoeken materiaal situeert zich hoger dan 3,50 m te rekenen vanaf een veilige ondergrond

Uitleg van de asbestdeskundige: Er kan niet in de schouw gekeken worden en dus is de binnenkant niet specteerbaar. Langs de buitenzijde zitten we met een hoogte van meer dan 3,5m

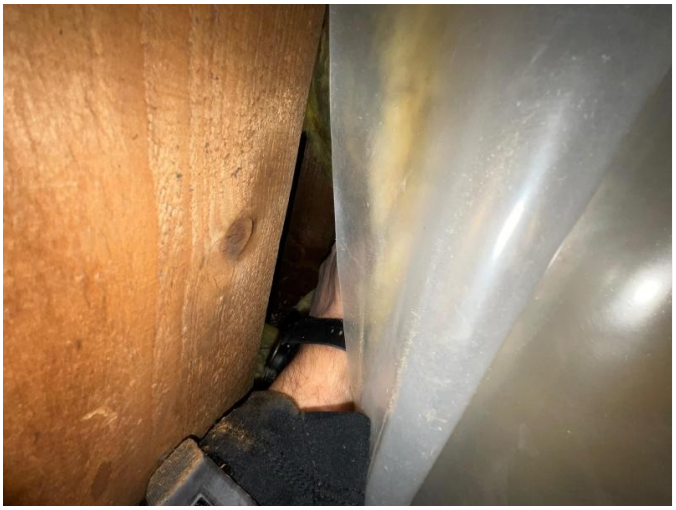
Fiche 4: Onderdak

onderdak, voelbaar achter isolatie is niet asbestverdacht

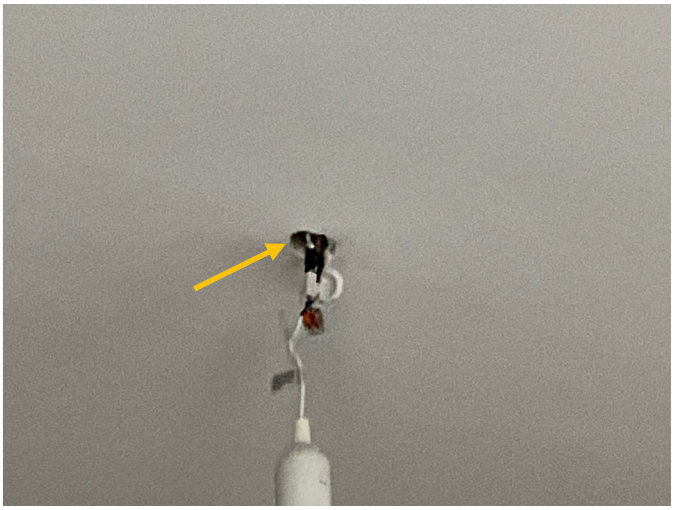
Fiche 10: pleisterwerk plafonds

Geen asbest

#	Type	Referentie	Resultaat
10.1	Mengmonster	st02	Geen asbest
