Asbestinventarisattest

Eksterstraat 51, 3530 Houthalen-Helchteren

Attestnummer : **20260821-000347.000**
Uitgegeven op : **21.08.2026**
Geldig tot : **21.08.2031**

Niet-asbestveilig

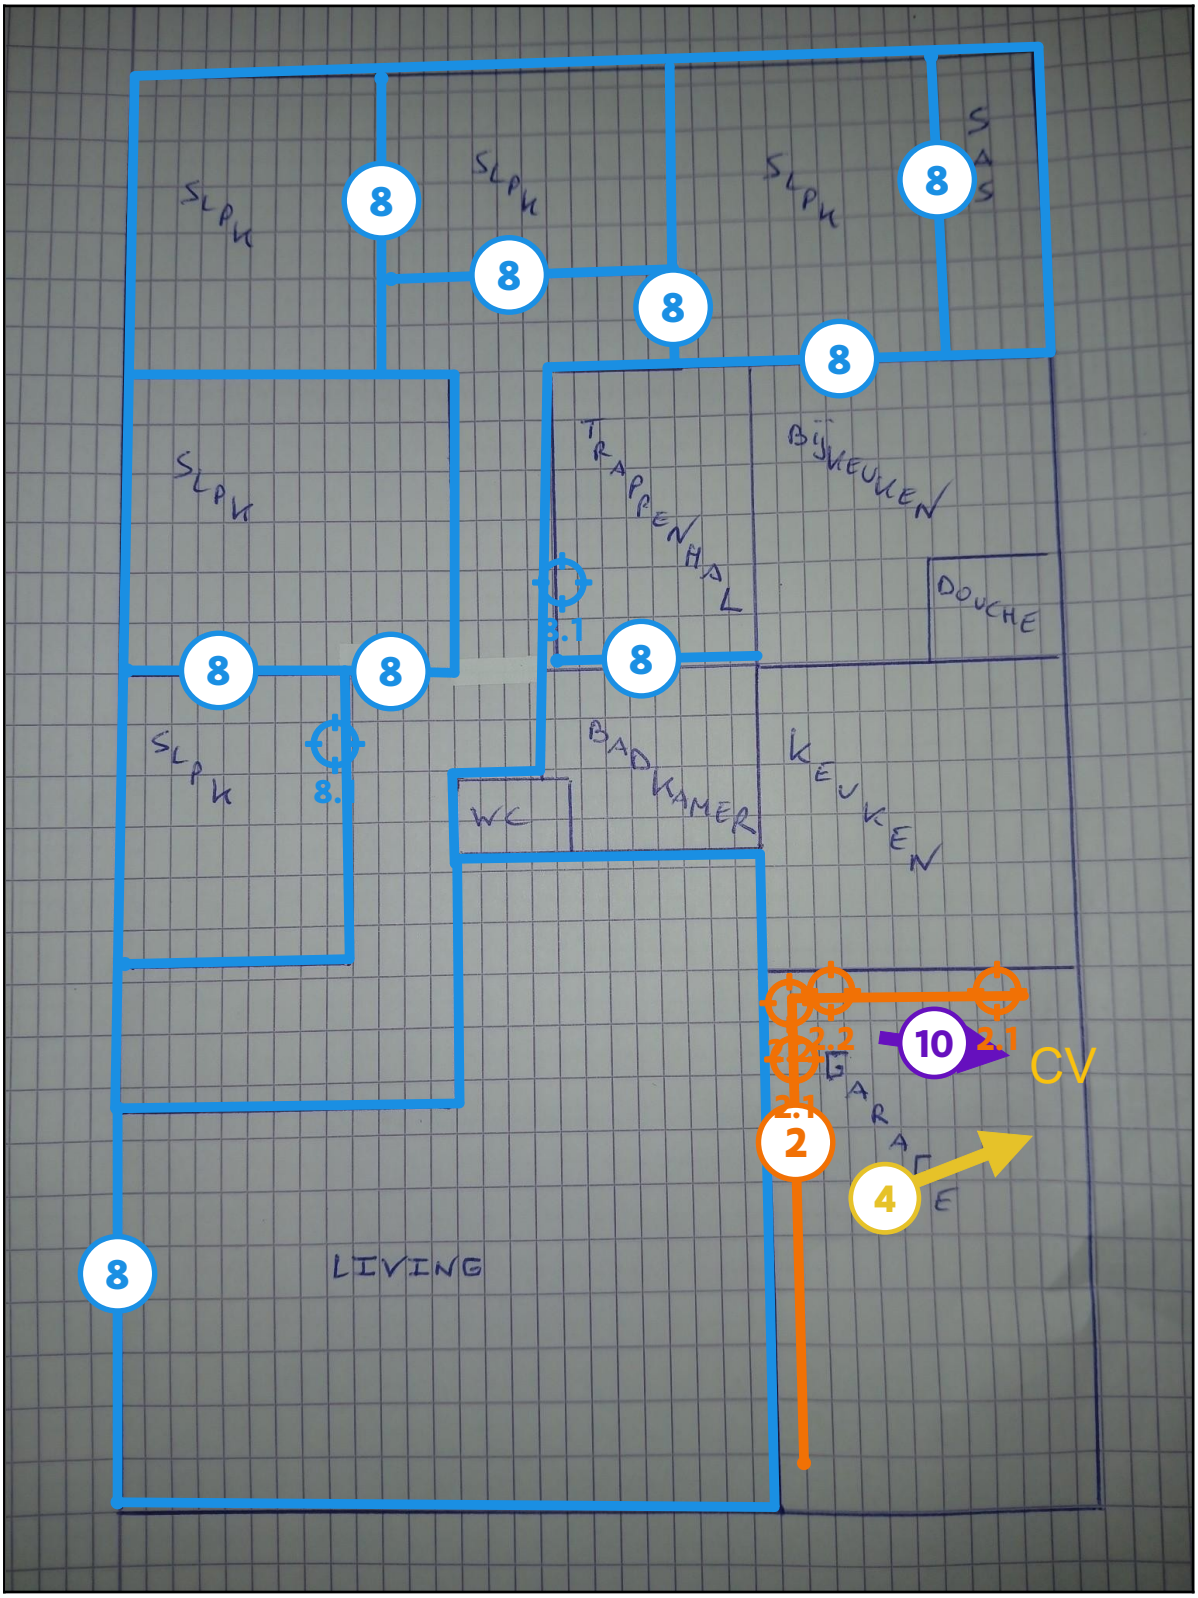
Plan 1.1: Plan glv

2. Gipsisolatie leiding CV	Asbestmateriaal	Verwijderen
2.1 Code: S2 Gipsisolatie leiding CV recht	Mengmonster	-
2.2 Code: S3 Gipsisolatie leiding CV bocht	Mengmonster	-
4. Bakeliet schakelmateriaal garage	Asbestmateriaal	Zorgvuldig beheren
8. Pleisterwerk muren	Geen asbest	-
8.1 Code: S1 Pleisterwerk muren	Mengmonster	-
10. Materialen aan de stookketel	Overige ruimte of materiaal	-

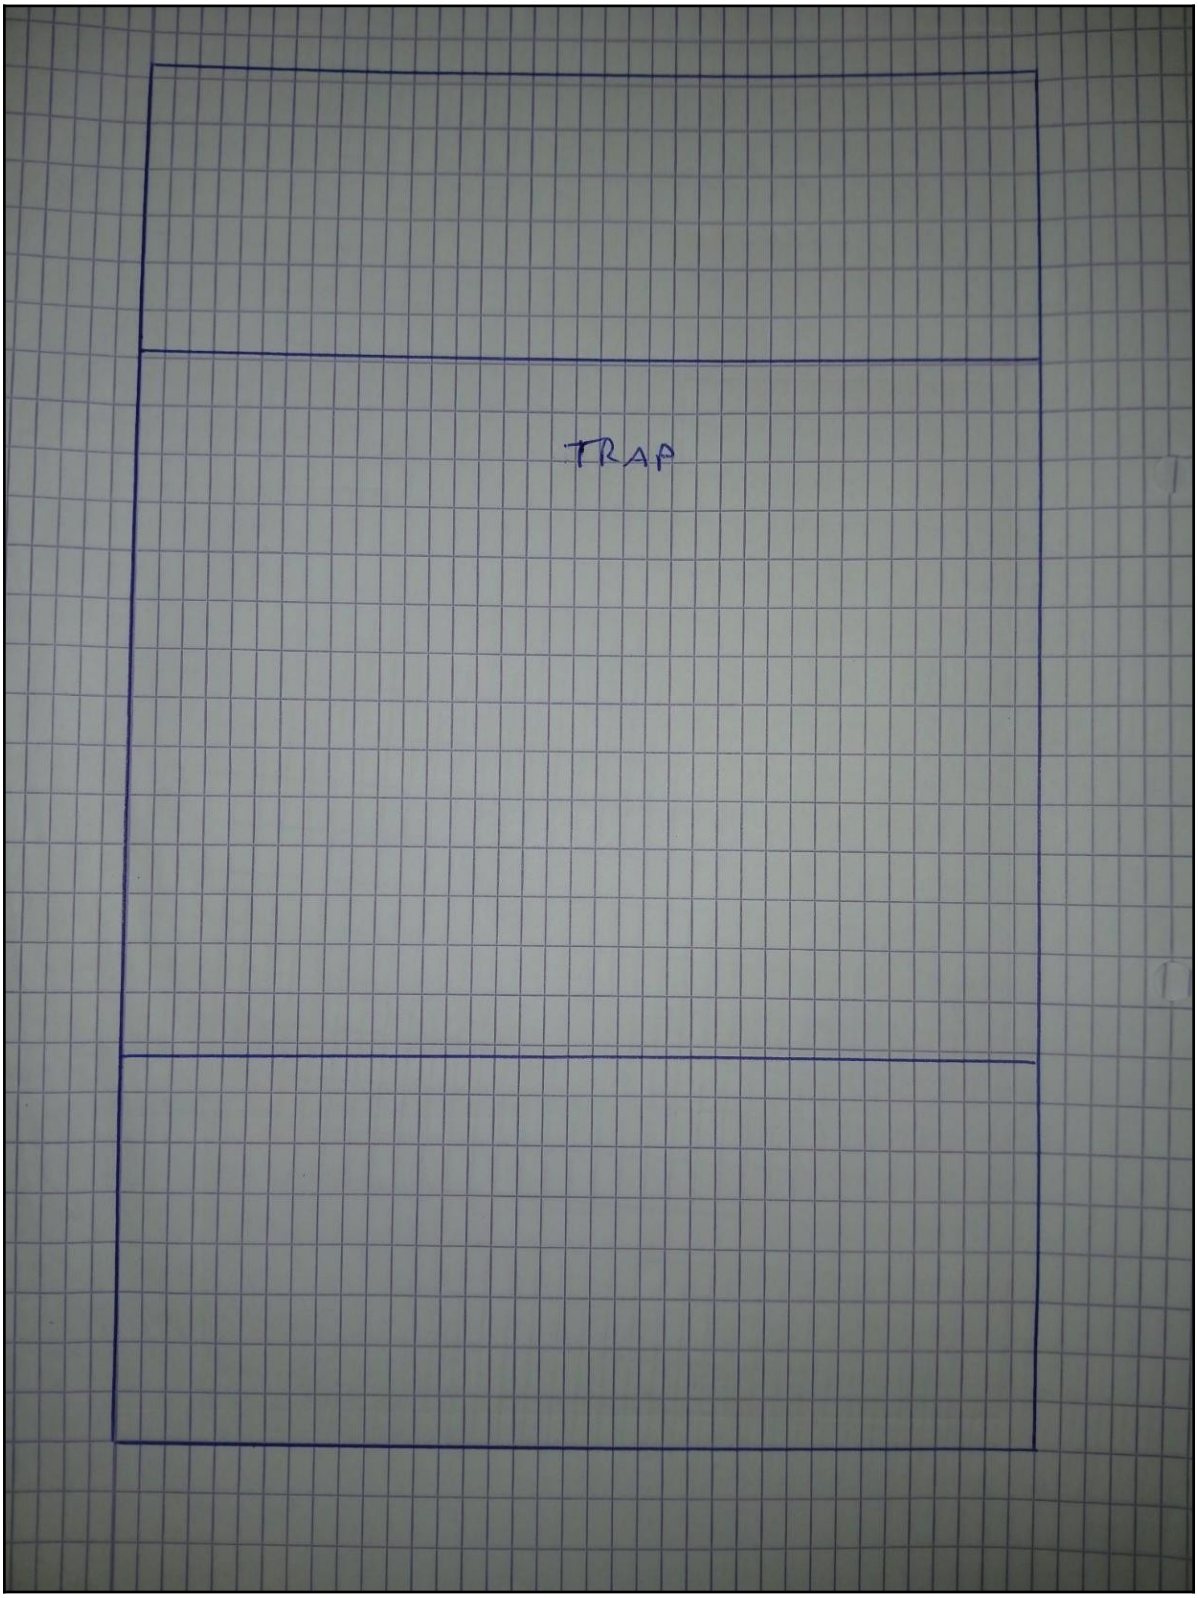
Plan 1.3: Plan V1

6. Venstertabletten buiten: voorgevel + linkergevel	Geen asbest	-
6.1 Code: S7 Venstertablet buiten	Puntmonster	-
12. Pleisterwerk plafond	Overige ruimte of materiaal	-

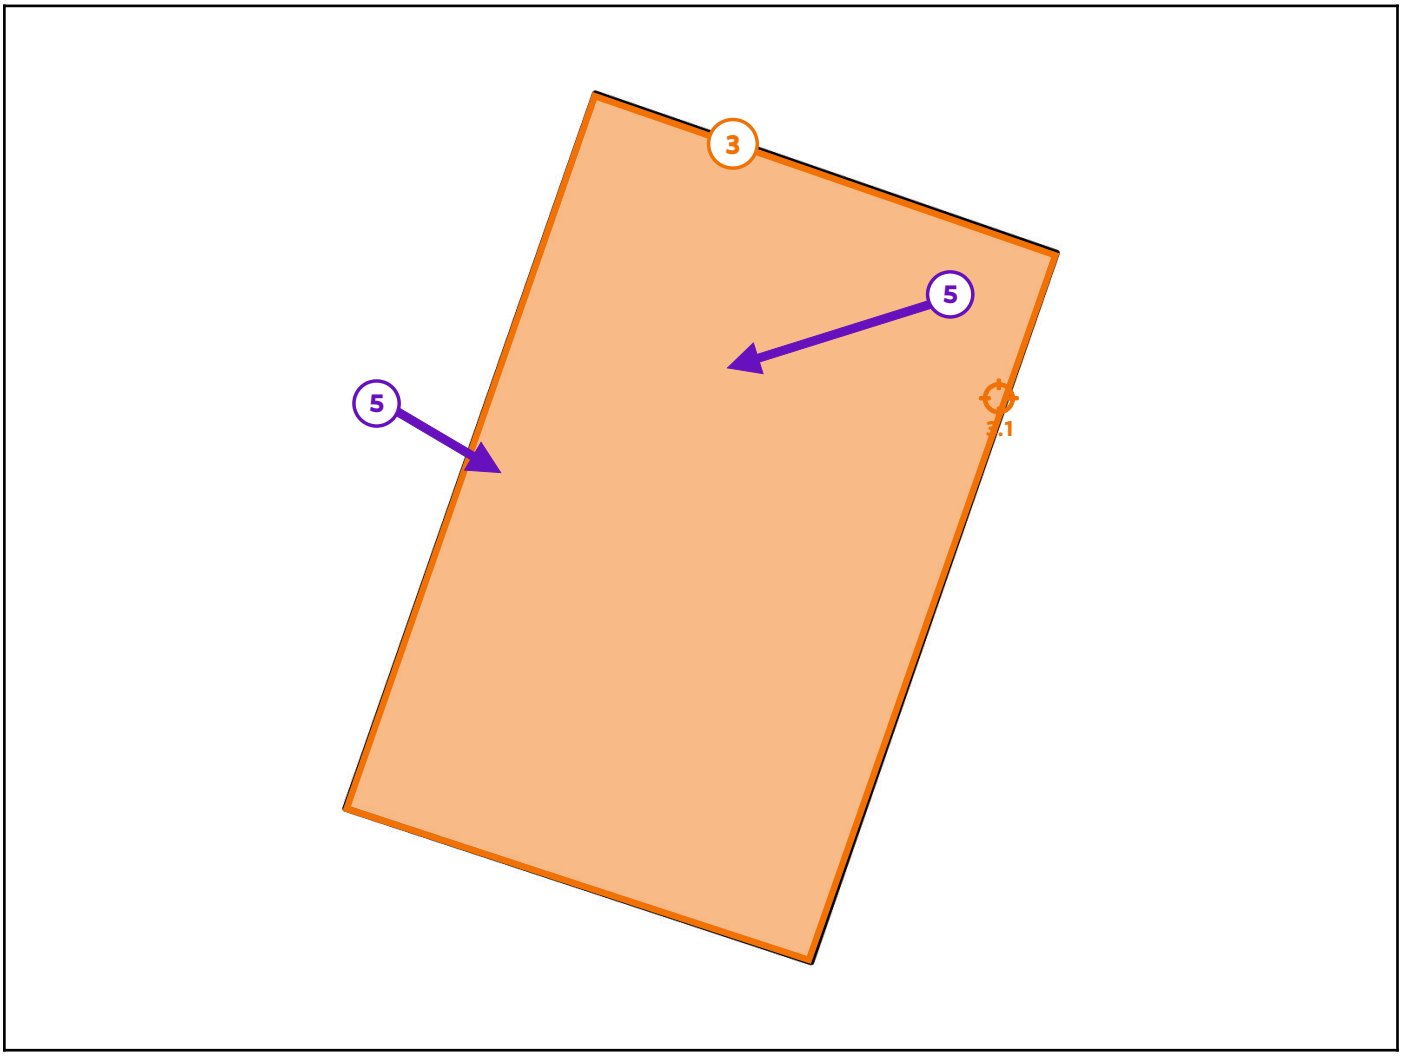
Plan 1.4: Eengezinswoning plan

Beschrijving	Type	Actie
3. Leien onder overzetdak	Asbestmateriaal	Verwijderen
3.1 Code: S5 Leien	Puntmonster	-
5. Rookgaskanaal	Beperking	-

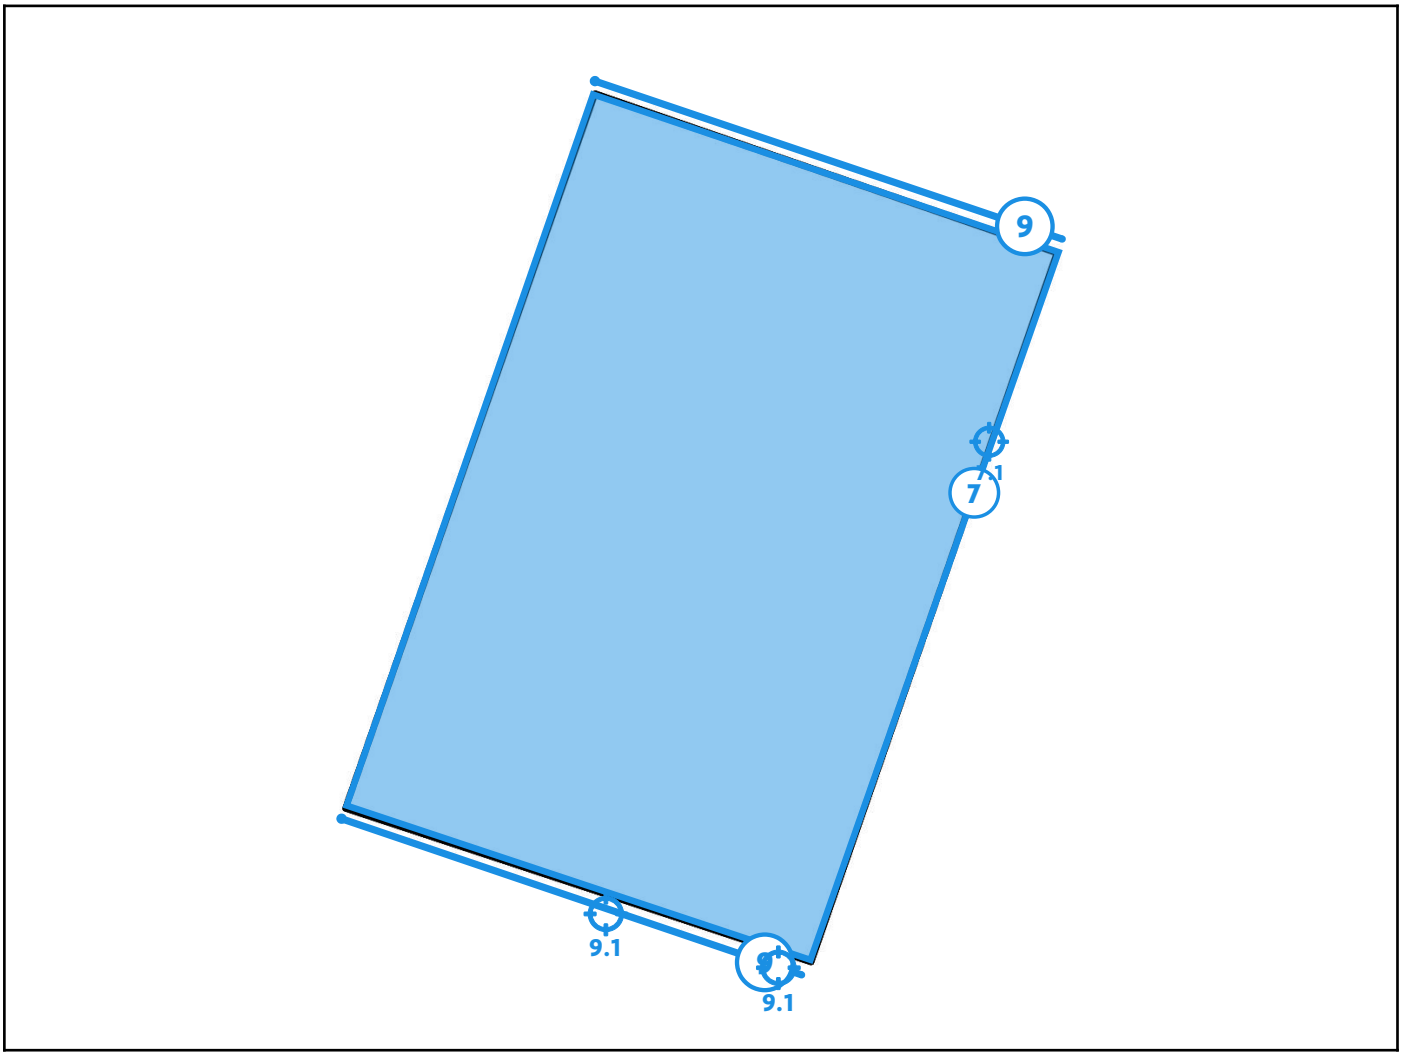
Plan 1.5: Eengezinswoning plan

Beschrijving	Type	Actie
7. Bitumen zeil over leien en onder overzetdak	Geen asbest	-
7.1 Code: S6 Bitumen doek	Puntmonster	-
9. Crépi voorgevel + achtergevel	Geen asbest	-
9.1 Code: S4 Cementering buitengevel	Mengmonster	-

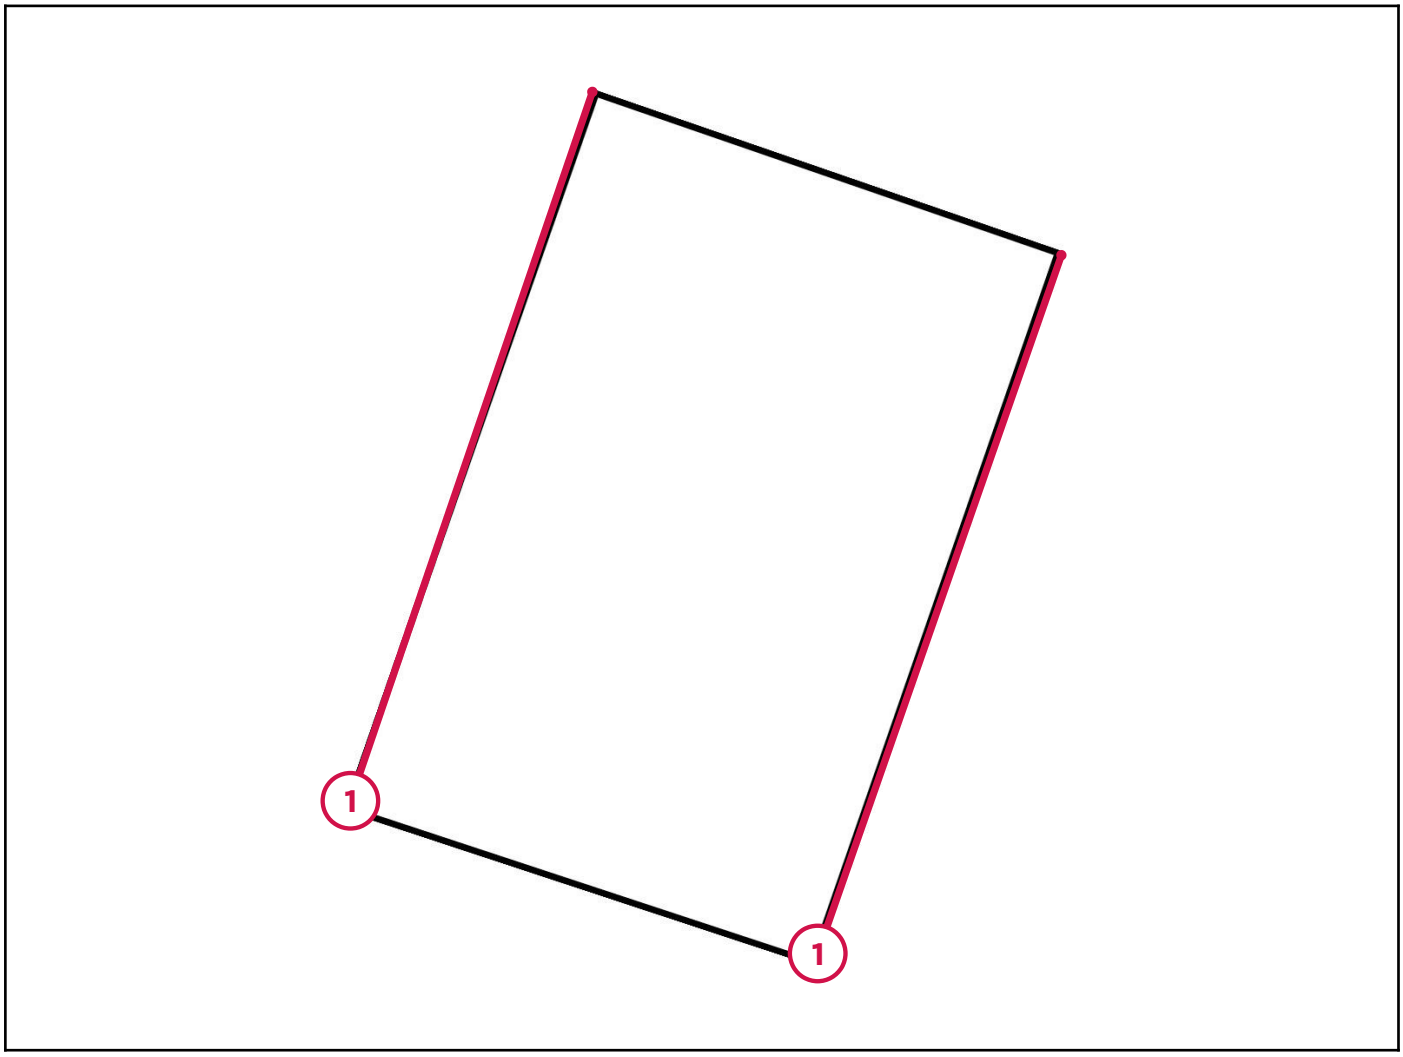
Plan 1.6: Eengezinswoning plan

Beschrijving	Type	Actie
1. Slib dakgoot	Asbestmateriaal	Dringend verwijderen

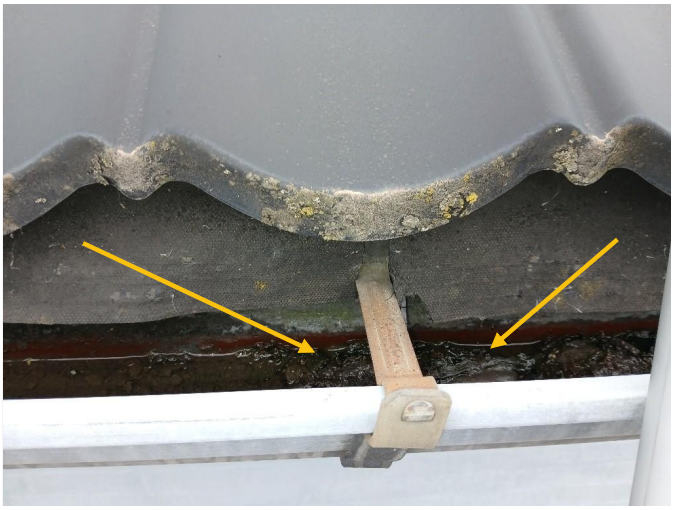
Fiche 1: Slib dakgoot

Asbestmateriaal - afvalstof

Het asbestmateriaal valt onder de mijlpaal van 2040.

Beschrijving	Slib dakgoot
Type afvalstof	Betreft resten (contaminatie) van verwering of beschadiging
Type resten (contaminatie)	• Stukken, fragmenten (vermengd in materiaal)
Besmette materialen	• Sediment (dakgoot, afvoerbuis, regenwaterput, ...)
Bron van de resten	Gecontamineerd slib afkomstig van de asbest kunstleien op het hellende dak komt terecht in de dakgoot.
Omgeving	Buiten
Primaire drager	Infrastructuur hemelwater (opvang en afvoer)
Gebondenheid resten	Niet hecht
Hoeveelheid (gewicht - aantal)	• 0,50 kg - 1 stuk
Totaal gewicht	0,50 kg
Eenvoudig bereikbaar	Ja
Identificatiemethode	De asbestdeskundige beoordeelt het materiaal als asbestverdacht en dus asbesthoudend, en dit zonder monstername.

- Verwijder het asbestafval.

- Eenvoudige handelingen: mag via doe-het-zelf of door werknemer(s) met opleidingsattest eenvoudige handelingen
  Het slib verwijdert u best wanneer het nog vochtig is. Gebruik hiervoor de geschikte PBM's. U mag dit afval niet bij het GFT-afval deponeren.

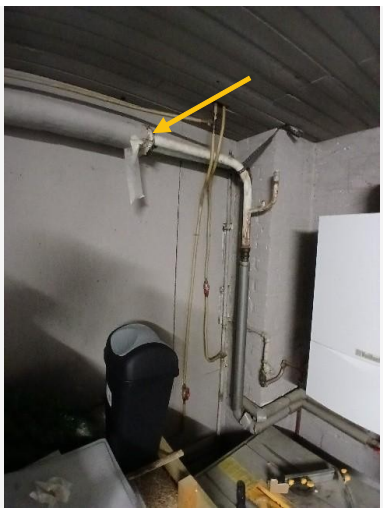
Fiche 2: Gipsisolatie leiding CV

Asbestmateriaal

Het asbestmateriaal valt onder de mijlpaal van 2034.

Eindbeoordeling materiaalrisico	Verhoogd materiaalrisico en/of verhoogde kans op vezelvrijgave

#	Type	Referentie	Resultaat
2.1	Mengmonster	S2 Gipsisolatie leiding CV recht	Amosiet
2.2	Mengmonster	S3 Gipsisolatie leiding CV bocht	Amosiet

- Verwijder dit asbestmateriaal zo snel mogelijk. Volg de toestand goed op.

- Hermetische zone (erkend asbestverwijderaar)
  Het verwijderen van de gipsisolatie rond de CV-leidingen dient te gebeuren volgens de methode "hermetische zone" door een erkend asbestverwijderaar.

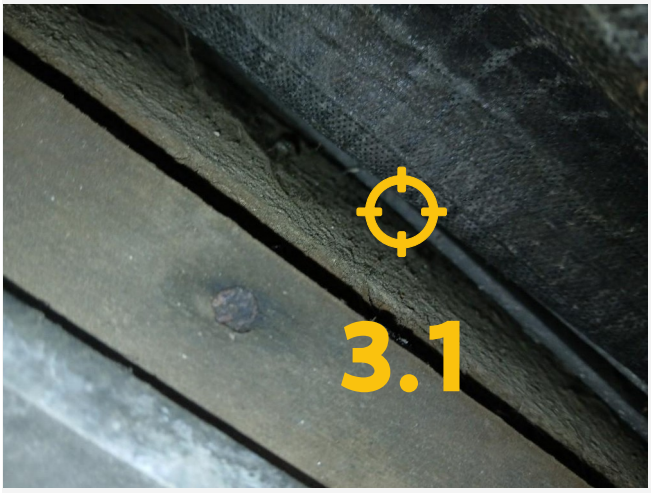
Fiche 3: Leien onder overzetdak

Asbestmateriaal

Het asbestmateriaal valt onder de mijlpaal van 2034.

Eindbeoordeling materiaalrisico	Laag materiaalrisico en/of verlaagde kans op vezelvrijgave

#	Type	Referentie	Resultaat
3.1	Puntmonster	S5 Leien	Chrysotiel

- Zorg voor een veilig beheer. Vermijd het beschadigen van het asbestmateriaal. Controleer de toestand jaarlijks op wijzigingen.
- Hemelwater dat afspoelt van asbestcement daken of gevels kan asbestdeeltjes bevatten. Gebruik het enkel voor gesloten circuits (bv. spoelen toiletten). Reinig na het vervangen van het dak of de gevel de dakgoten en regenwaterput of -ton om asbesthoudend sediment of slib te verwijderen

- Eenvoudige handelingen: mag via doe-het-zelf of door werknemer(s) met opleidingsattest eenvoudige handelingen
  U laat de asbestcement leien op het dak best verwijderen door een aannemer met opleidingsattest eenvoudige handelingen. Indien u ervoor kiest om het zelf te verwijderen is het belangrijk dat u de juiste PBM's draagt. Informeer u goed naar de geldende regels voor asbestinzameling. In de toelichting achteraan het asbestattest vindt u meer info terug over de methodieken van asbestverwijdering. Op onderstaande site vindt u ook meer info terug: https://ovam.vlaanderen.be/voorzorgsmaatregelen-bij-asbestverwijdering#
