Asbestinventarisattest

Sigarenstraat 97, 2940 Stabroek

Attestnummer : **20261107-000139.000**
Uitgegeven op : **07.11.2026**
Geldig tot : **Onbeperkt** (tenzij de toestand wijzigt)

Asbestveilig (maar mogelijk niet asbestvrij)

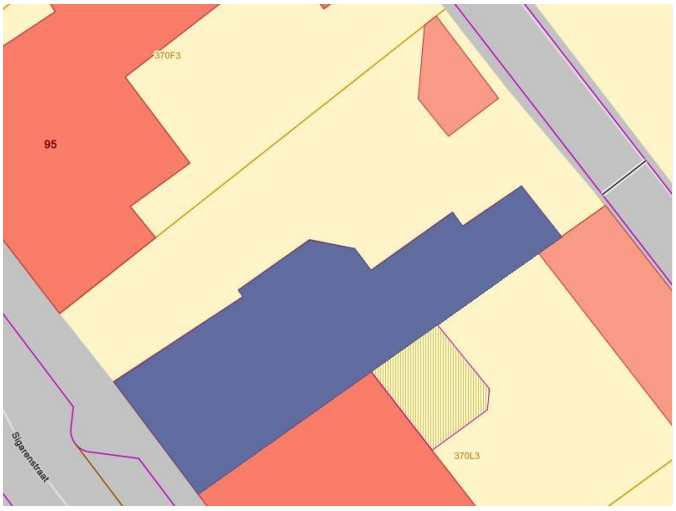
Zone 1: Hoofdgebouw

Tijdens de inspectie vastgesteld:

0 Asbestmaterialen

1 Advies

1 Geen asbest

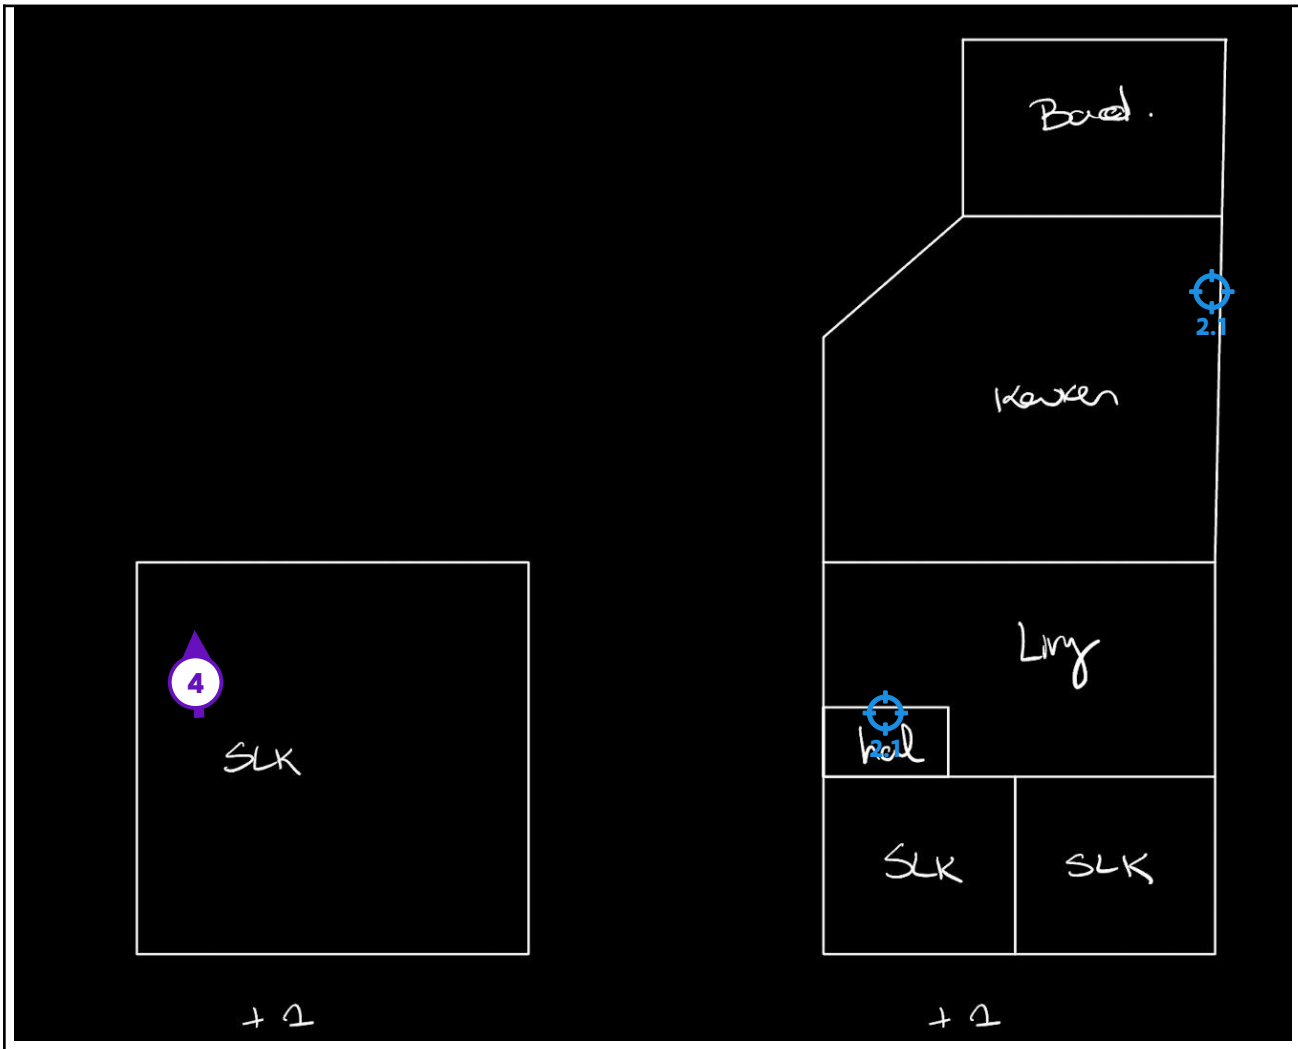
Plan 1.1: Plan

Fiche betreffende onderliggende lagen is geldig over de gehele scope van inspectie.
Alle binnenmuren bevatten pleisterwerk.
Fiche betreffende dakpannen is geldig voor het gehele dak.

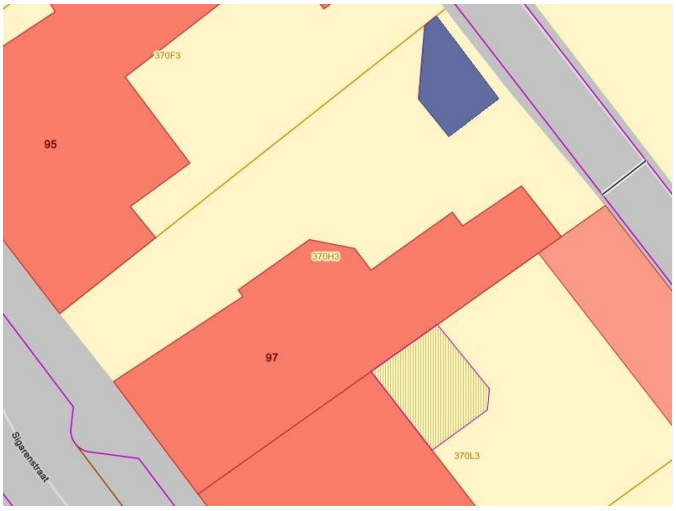
Zone 2: Bijgebouw

Tijdens de inspectie vastgesteld:

0 Asbestmaterialen

0 Adviezen

0 Geen asbest

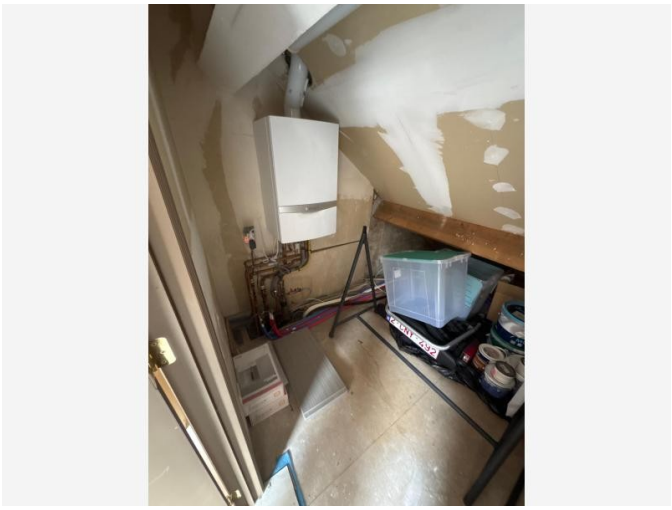
Beschrijving	Notitie	Terug te vinden op plannen
Fiche 3: Dakbedekking - pannen	De dakbedekking van het hoofdgebouw (hellend dak) bestaat uit dakpannen, die bijgevolg niet asbesthoudend zijn.	Plan 1.1: Plan
Fiche 4: Stookinstallatie vernieuwd	De stookinstallatie is vernieuwd. Dit is een vernieuwde Vaillant ketel, echter werd de keuring in kwestie uitgevoerd voor de verandering van het protocol. Dit zorgt ervoor dat er destijds geen foto is genomen van deze installatie.	Plan 1.1: Plan
