Asbestinventarisattest

Breugelhoevestraat 123, 2560 Nijlen

Attestnummer : **20261022-000425.000**
Uitgegeven op : **22.10.2026**
Geldig tot : **22.10.2036**

Niet-asbestveilig

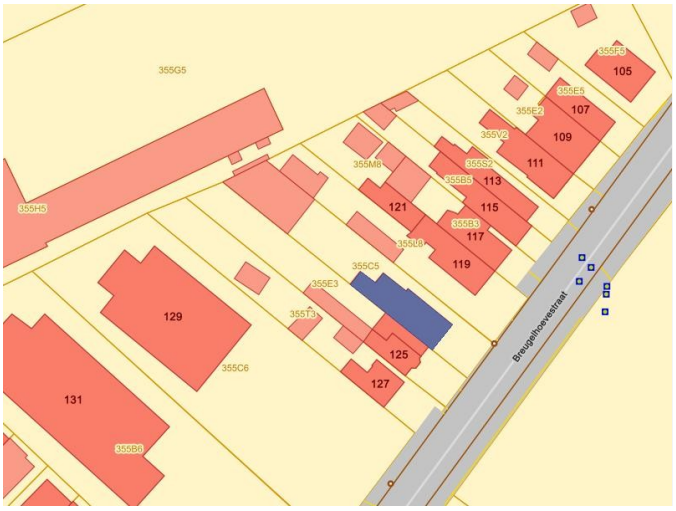
Zone 1: Hoofdgebouw

Tijdens de inspectie vastgesteld:

1 Asbestmateriaal

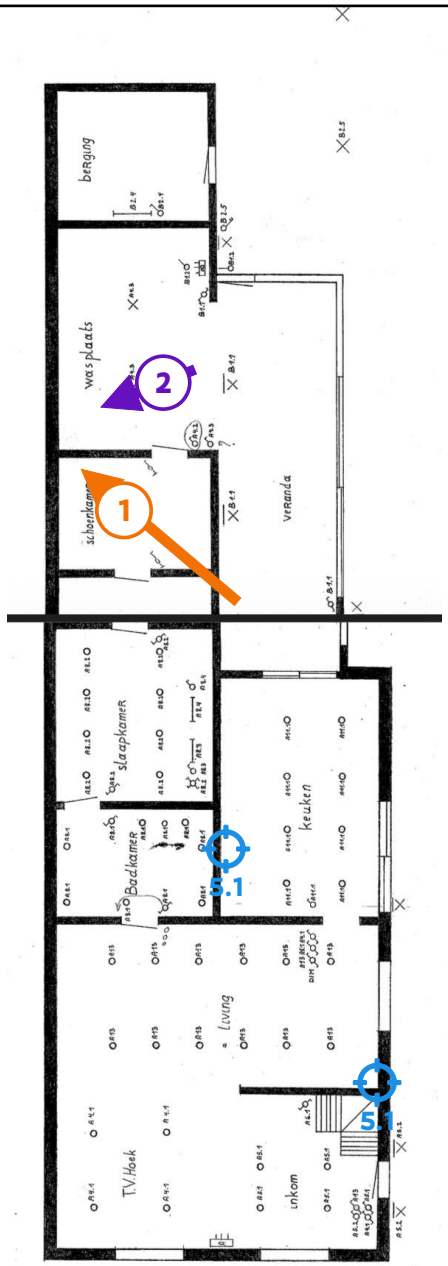
Plan 1.1: Gelijkvloers

Fiche betreffende onderliggende lagen is geldig over de gehele scope van inspectie.
Alle binnenmuren bevatten pleisterwerk.

Beschrijving	Type	Actie
1. Rookgaskanaal	Asbestmateriaal	Verwijderen
2. Stookinstallatie	Beperking	-

4. Onderliggende lagen - vloeren - plafonden - tegels	Advies	-
5. Pleisterwerk muur	Geen asbest	-
5.1 Code: Pleister muur	Mengmonster	-

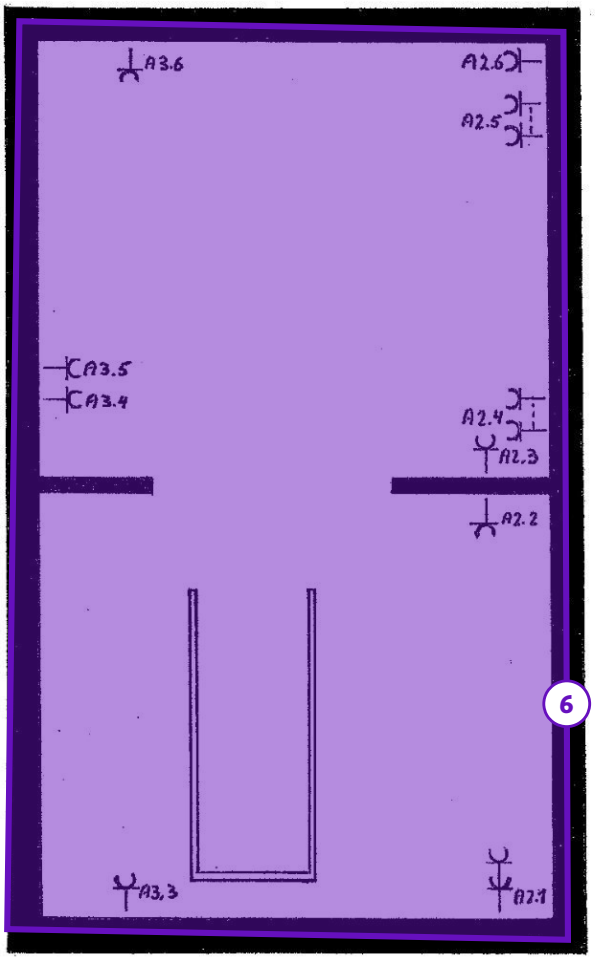
Beschrijving	Type	Actie
6. Dakbedekking - pannen	Overige ruimte of materiaal	-

Beschrijving	Notitie	Terug te vinden op plannen
Fiche 6: Dakbedekking - pannen	De dakbedekking van het hoofdgebouw (hellend dak) bestaat uit dakpannen, die bijgevolg niet asbesthoudend zijn.	Plan 1.2: Verdieping

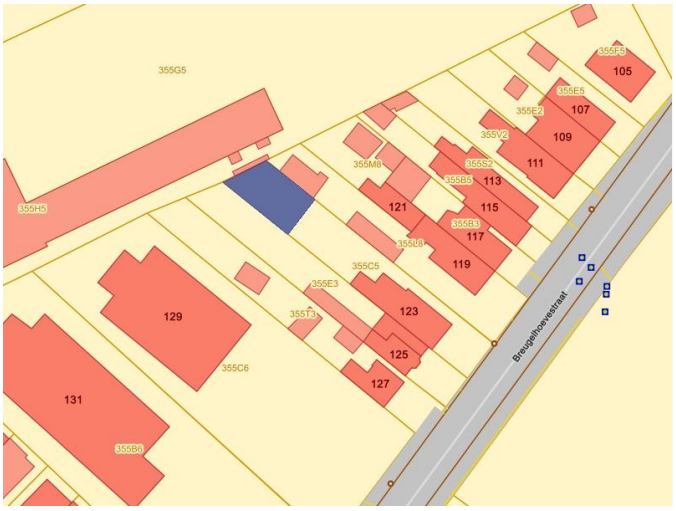
Zone 2: Bijgebouw

Tijdens de inspectie vastgesteld:

0 Asbestmaterialen

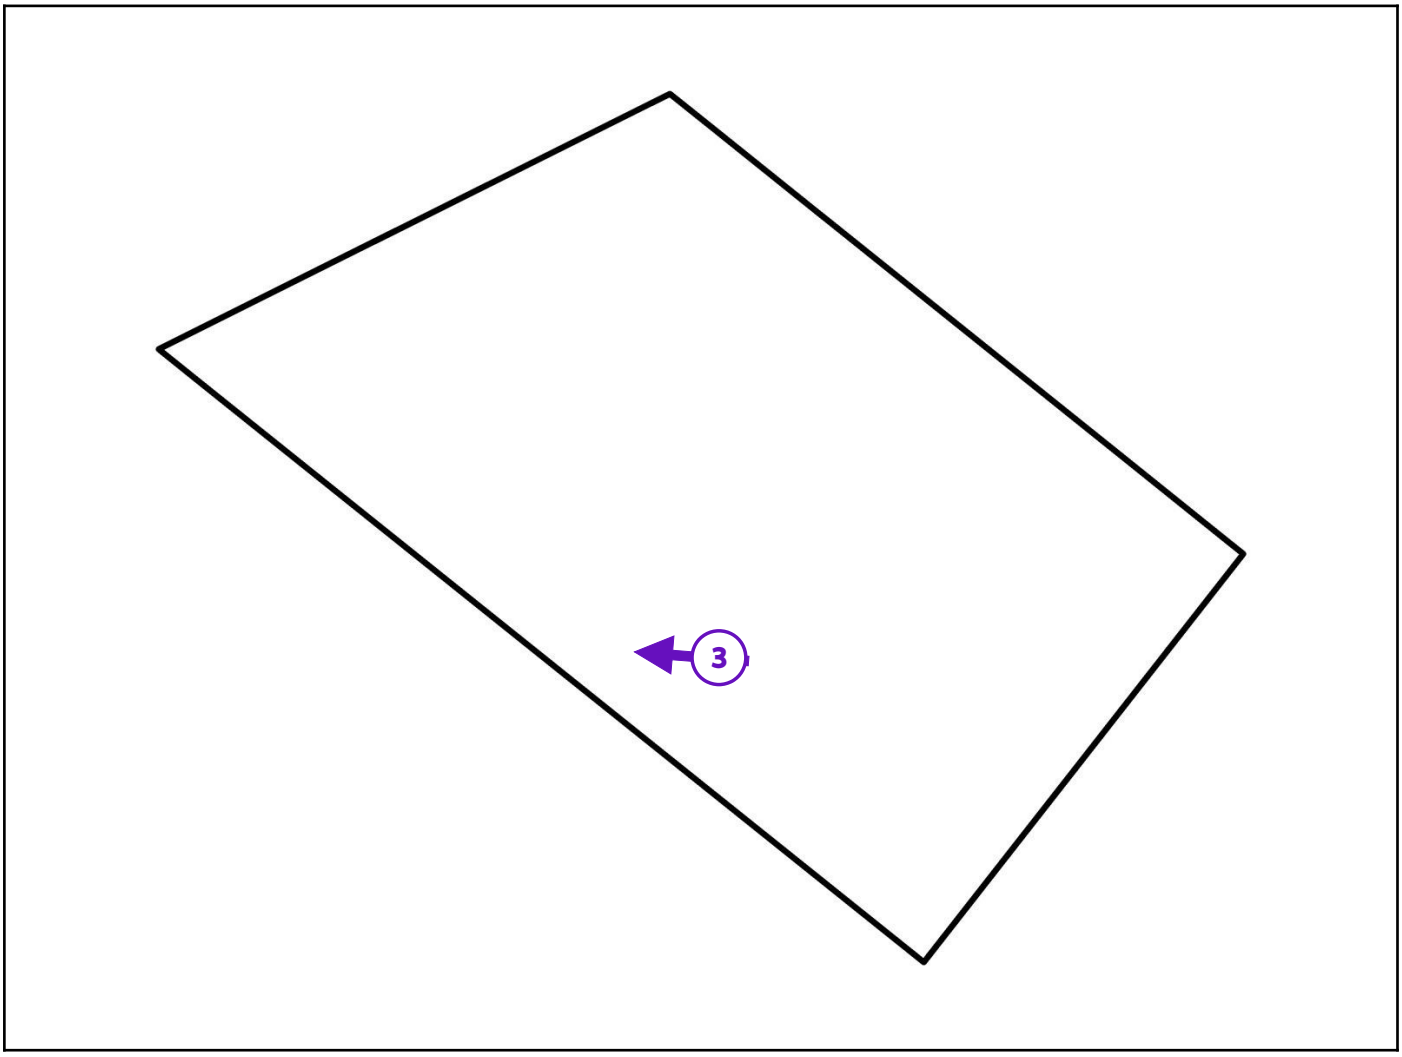
Plan 2.1: Plan

Beschrijving	Type	Actie
3. Slotvaste poort - geen toegang onbevoegden	Beperking	-

Uitleg van de asbestdeskundige: De poort kon niet geopend worden wegens het feit dat er materiaal gestockeerd was voor de deur.
