Asbestinventarisattest

Walenhoek 35/1, 2040 Antwerpen

Attestnummer : **20261023-000372.000**
Uitgegeven op : **23.10.2026**
Geldig tot : **23.10.2031**

Niet-asbestveilig

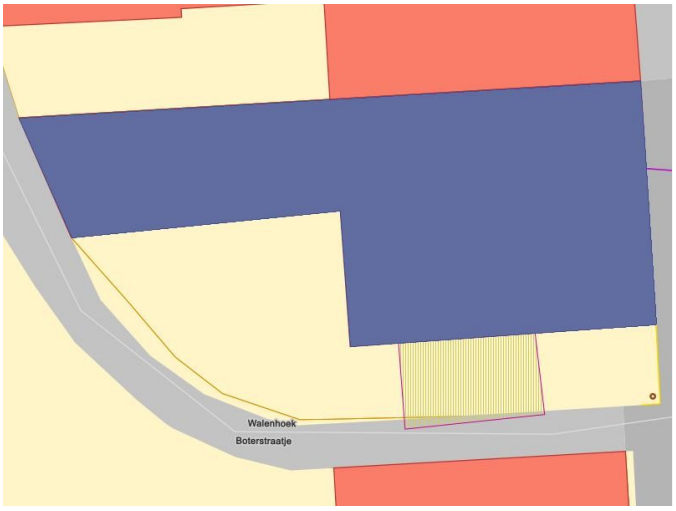
Zone 1: Hoofdgebouw

2 Asbestmaterialen

1 Advies

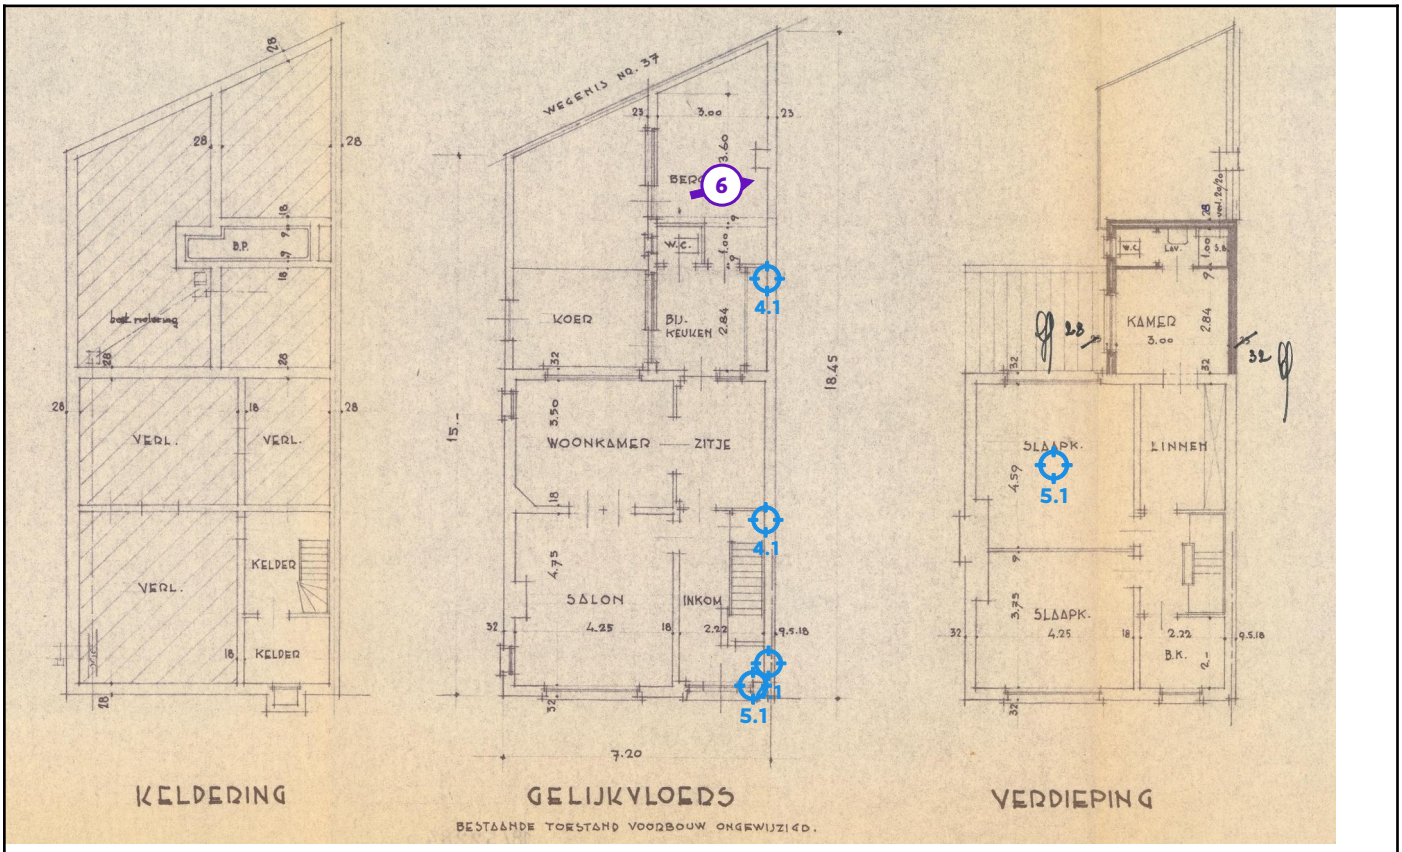
Plan 1.1: Plan

Beschrijving	Type	Actie
1. Vloerzeil - los	Asbestmateriaal	Dringend verwijderen
2. Leien - gevel	Asbestmateriaal	Verwijderen
3. Onderliggende lagen - vloeren - plafonden - tegels	Advies	-
4. Pleisterwerk muur	Geen asbest	-
4.1 Code: Pleister muur	Mengmonster	-
5. Pleisterwerk plafond	Geen asbest	-

5.1 Code: MM02 Pleisterwerk plafond	Mengmonster	-
6. Stookinstallatie vernieuwd	Overige ruimte of materiaal	-
7. Dakbedekking - pannen	Overige ruimte of materiaal	-

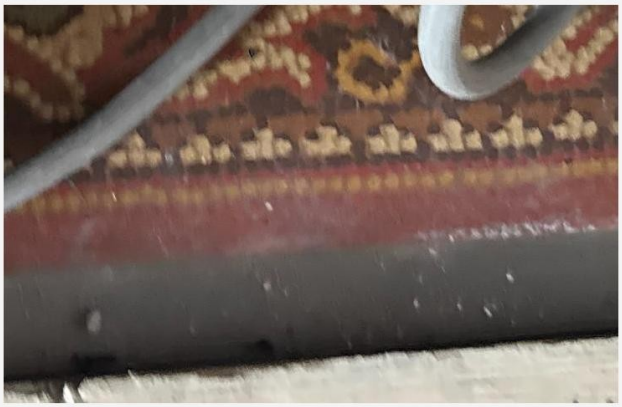
Fiche 1: Vloerzeil - los

Asbestmateriaal - afvalstof

Het asbestmateriaal valt onder de mijlpaal van 2040.

Dringend verwijderen

Beschrijving	Vloerzeil - los
Type afvalstof	Betreft stock-voorraad of gedemonteerde asbestmaterialen
Aanwezige resten	Vloerzeil ligt los op de vloer.
Omgeving	Binnen
Primaire drager	Vloer
Asbestmaterialen	• Prefab - afwerking - Vloerzeil
Bindmiddel van asbestmateriaal	Kunststof of -hars
Gebondenheid op basis van bindmiddel	Hecht
Hoeveelheid (gewicht - aantal)	• 2,00 kg - 1 stuk
Totaal gewicht	2,00 kg
Eenvoudig bereikbaar	Ja
Identificatiemethode	De asbestdeskundige beoordeelt het materiaal als asbestverdacht en dus asbesthoudend, en dit zonder monstername.
Opmerking	Hoeveelheden zijn slechts een ruwe schatting en mogen niet gebruikt worden voor de opmaak van verwijderingsoffertes.

- Verwijder het asbestafval.

- Eenvoudige handelingen: mag via doe-het-zelf of door werknemer(s) met opleidingsattest eenvoudige handelingen
  Toepassing ligt los en kan verwijderd worden zonder verdere beschadiging, gebruik van een FFP3 mondmasker wordt aangeraden. Toepassing dient dubbelverpakt te worden en correct te worden afgevoerd.

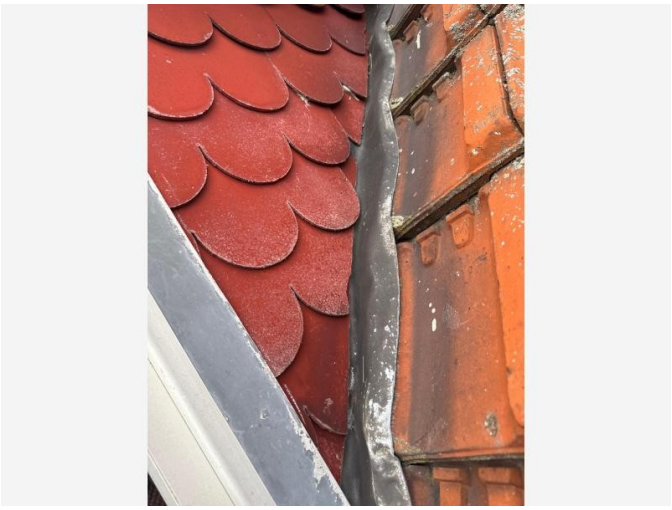
Fiche 2: Leien - gevel

Asbestmateriaal

Het asbestmateriaal valt onder de mijlpaal van 2034.

Verwijderen

Eindbeoordeling materiaalrisico	Verhoogd materiaalrisico en/of verhoogde kans op vezelvrijgave

Gebondenheid	Categorie 1: hechtgebonden in oorsprong
Asbestsoort (vezeltype)	Crocidoliet aanwezig
Asbestconcentratie	Laag (< 50%)
Afschermingsgraad van het gehele materiaal	Geheel of deels vrij aan de buitenlucht, maar geen contact met binnenlucht
Toestand van het materiaal	Matig beschadigd, matig verweerd

Beschrijving	Leien - gevel
Omgeving	Buiten
Primaire drager	Wand buitenschil
Asbestmateriaal	Dak- en gevelbekleding - Lei, shingle
Bindmiddel van asbestmateriaal	Cement
Gebondenheid op basis van bindmiddel	Hecht
Hoeveelheid (oppervlakte - aantal)	• 20,00 m^2 - 1 stuk
Totale oppervlakte	20,00 m^2
Eenvoudig bereikbaar	Ja
Bevestigingswijze	• Onbekend
Identificatiemethode	De asbestdeskundige beoordeelt het materiaal als asbestverdacht en dus asbesthoudend, en dit zonder monstername. Motivatie: Er is een onderzoeksbeperking die monstername verhindert; De ruimte of het materiaal bevindt zich hoger dan 3,5 meter vanaf een vaste ondergrond.
Destructieve handeling voor identificatie	Nee
Opmerking	Hoeveelheden zijn slechts een ruwe schatting en mogen niet gebruikt worden voor de opmaak van verwijderingsoffertes.

- Zorg voor een veilig beheer. Vermijd het beschadigen van het asbestmateriaal. Controleer de toestand jaarlijks op wijzigingen.
- Hemelwater dat afspoelt van asbestcement daken of gevels kan asbestdeeltjes bevatten. Gebruik het enkel voor gesloten circuits (bv. spoelen toiletten). Reinig na het vervangen van het dak of de gevel de dakgoten en regenwaterput of -ton om asbesthoudend sediment of slib te verwijderen
- Voer bijkomende staalname(s) uit.

- Eenvoudige handelingen: mag via doe-het-zelf of door werknemer(s) met opleidingsattest eenvoudige handelingen
  De toepassing kan verwijderd worden zonder verdere beschadiging verder bevindt de toepassing zich in de buitenomgeving.

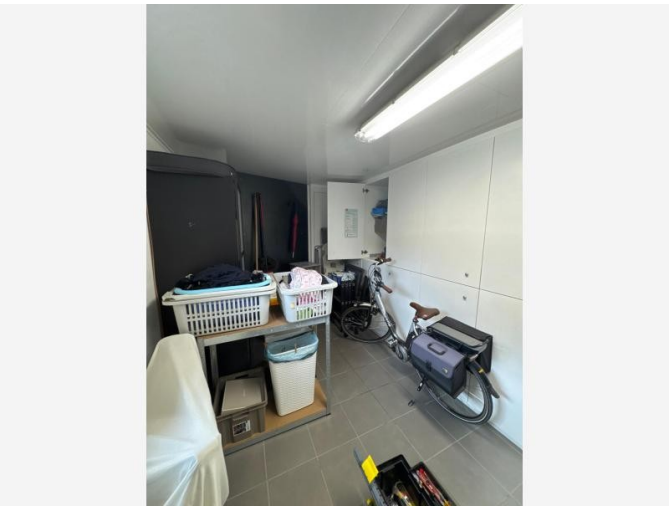
Beschrijving	Notitie	Terug te vinden op plannen
Fiche 6: Stookinstallatie vernieuwd	De stookinstallatie is vernieuwd. Dit is een vernieuwde Vaillant ketel, echter werd de keuring in kwestie uitgevoerd voor de verandering van het protocol. Dit zorgt ervoor dat er destijds geen foto is genomen van deze installatie.	Plan 1.1: Plan
Fiche 7: Dakbedekking - pannen	De dakbedekking van het hoofdgebouw (hellend dak) bestaat uit dakpannen, die bijgevolg niet asbesthoudend zijn.	Plan 1.1: Plan
