Asbestinventarisattest

Molenstraat 63, 3730 Bilzen-Hoeselt

Attestnummer : **20260915-000407.000**
Uitgegeven op : **15.09.2026**
Geldig tot : **15.09.2036**

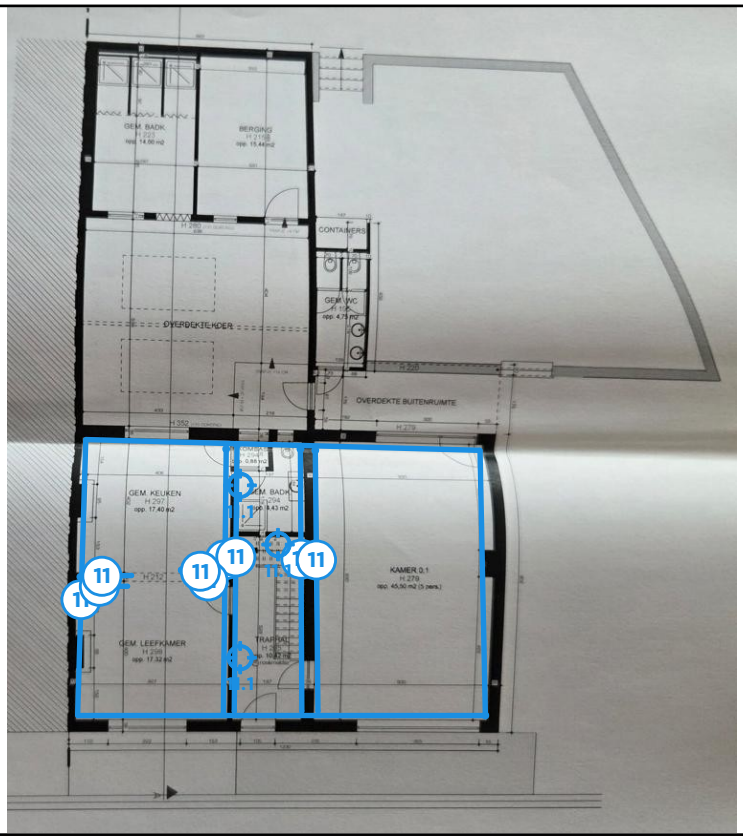
Plan 1.2: GV

Beschrijving	Type	Actie
11. Pleister muur	Geen asbest	-
11.1 Code: 1 MS Muur	Mengmonster	-

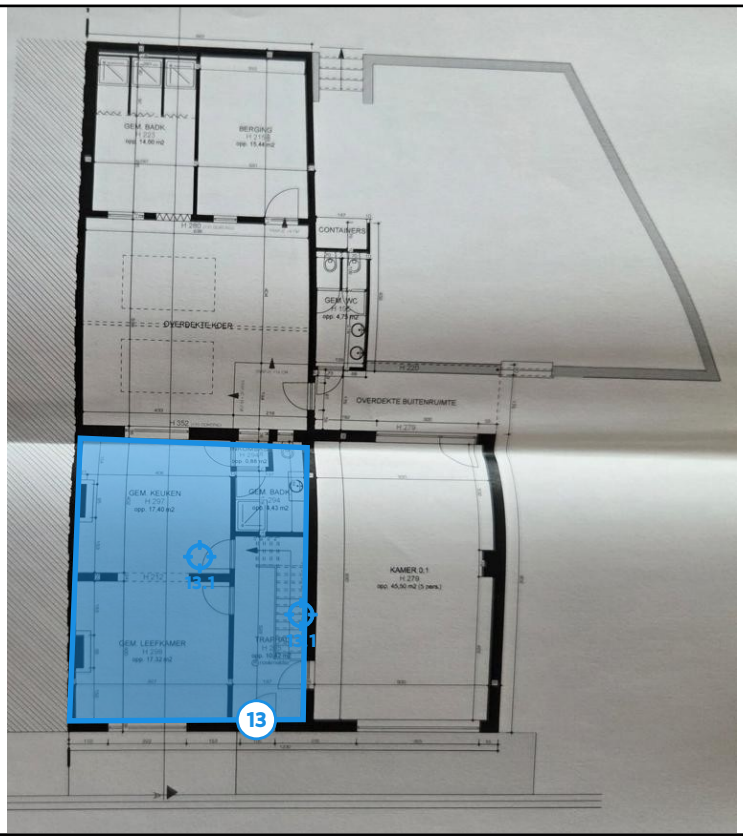
Plan 1.3: GV

Beschrijving	Type	Actie
13. Pleister plafond	Geen asbest	-
13.1 Code: 2 MS Plaf	Mengmonster	-

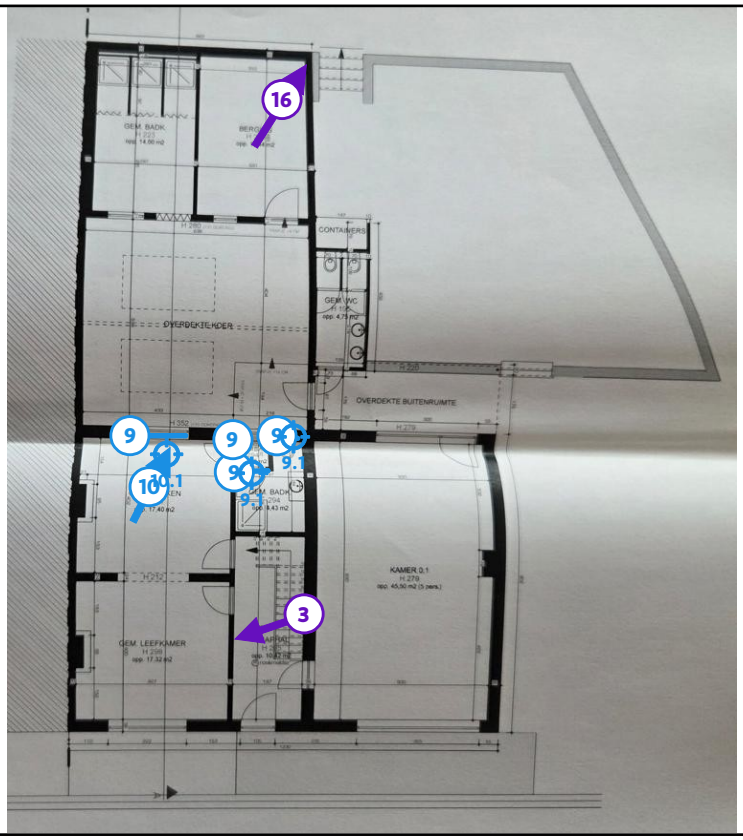
Plan 1.4: GV

Beschrijving	Type	Actie
3. Zekeringskast	Advies	-
9. Mastiek schrijnwerk-glas	Geen asbest	-
9.1 Code: 4 Mastiek	Mengmonster	-
10. Dreunplaat gootsteen	Geen asbest	-
10.1 Code: 3 Dreunplaat	Puntmonster	-
16. CV-ketel niet asbestverdacht	Overige ruimte of materiaal	-

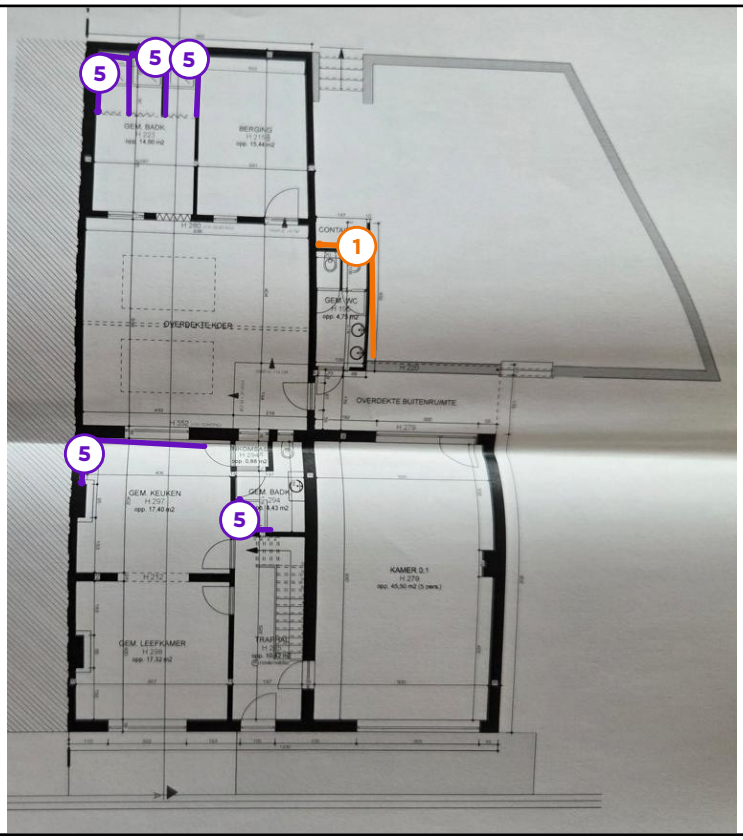
Plan 1.5: GV

Beschrijving	Type	Actie
1. Menuiserite WC	Asbestmateriaal	Verwijderen
5. Faiencetegels	Advies	-

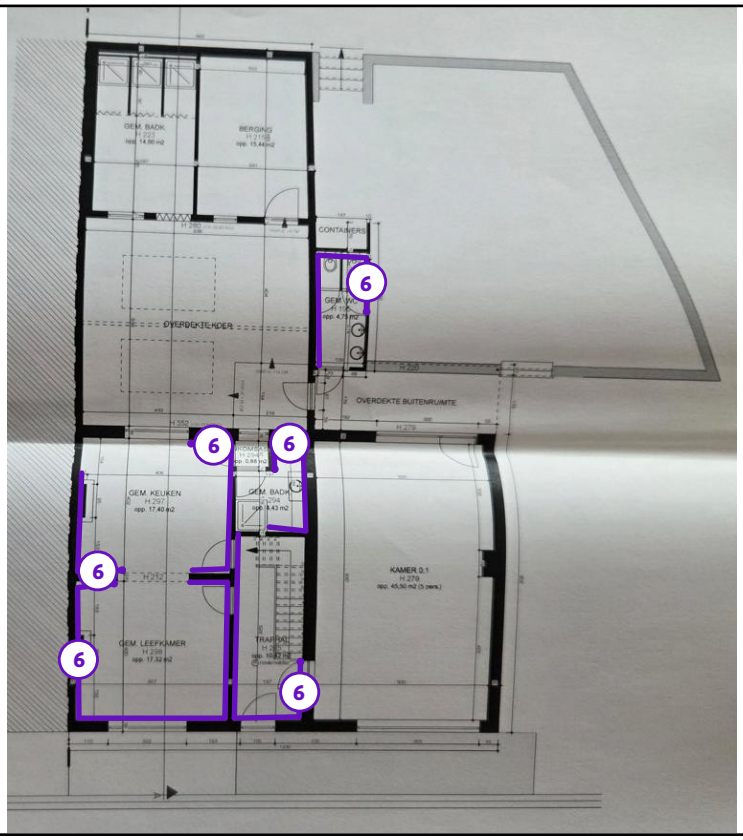
Plan 1.6: GV

Beschrijving	Type	Actie
6. Plinten	Advies	-

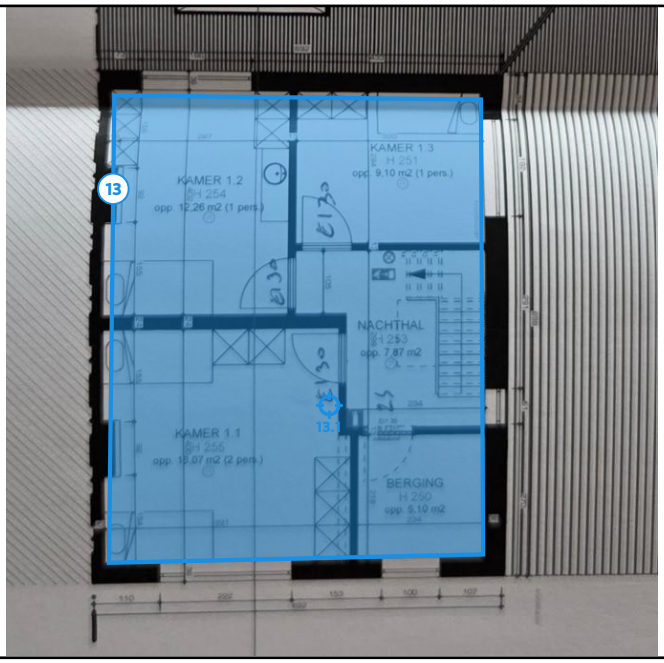
Plan 1.7: Verd

Beschrijving	Type	Actie
13. Pleister plafond	Geen asbest	-
13.1 Code: 2 MS Plaf	Mengmonster	-

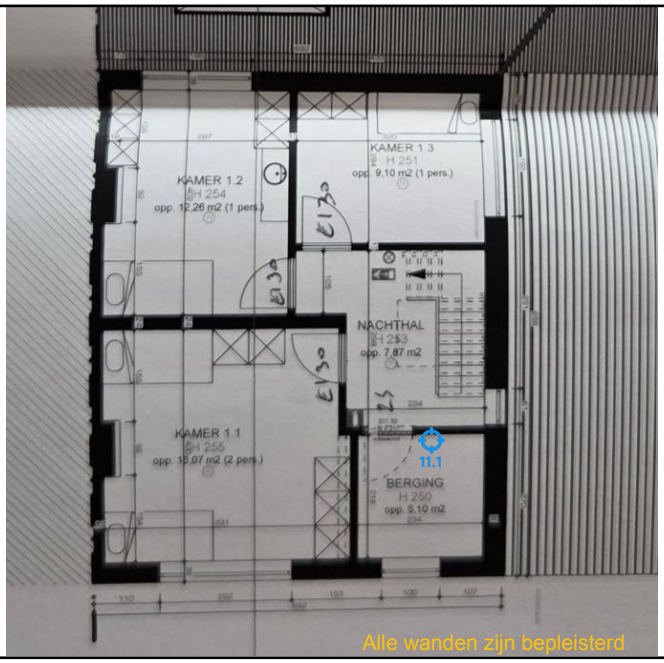
Plan 1.8: Verd

Beschrijving	Type	Actie
11. Pleister muur	Geen asbest	-
11.1 Code: 1 MS Muur	Mengmonster	-

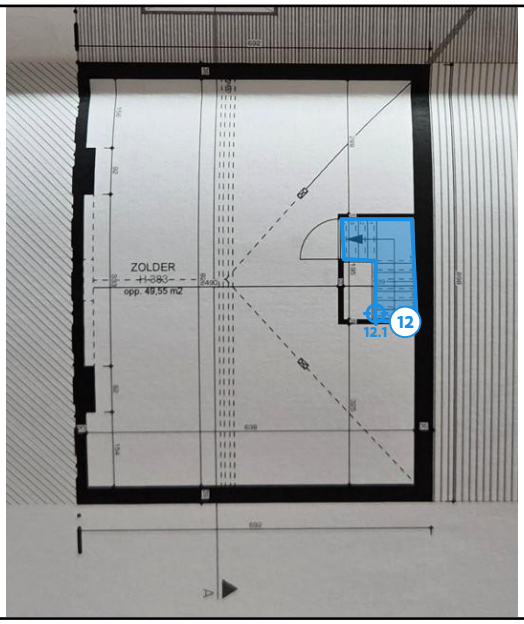
Plan 1.10: Zolder

Beschrijving	Type	Actie
12. Teerpapier trap	Geen asbest	-
12.1 Code: 5 Teerpapier	Puntmonster	-

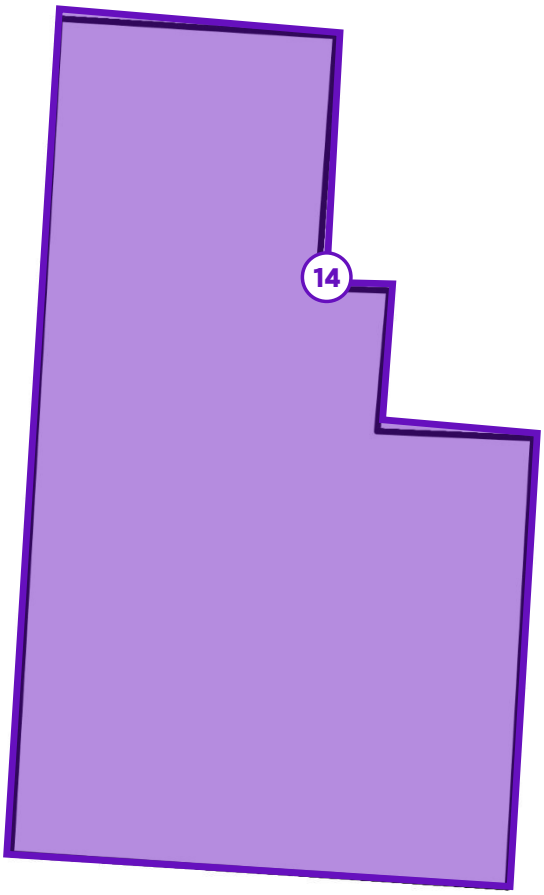
Plan 1.11: Hoofdgebouw plan

Beschrijving	Type	Actie
14. Dakbedekking niet asbestverdacht	Overige ruimte of materiaal	-

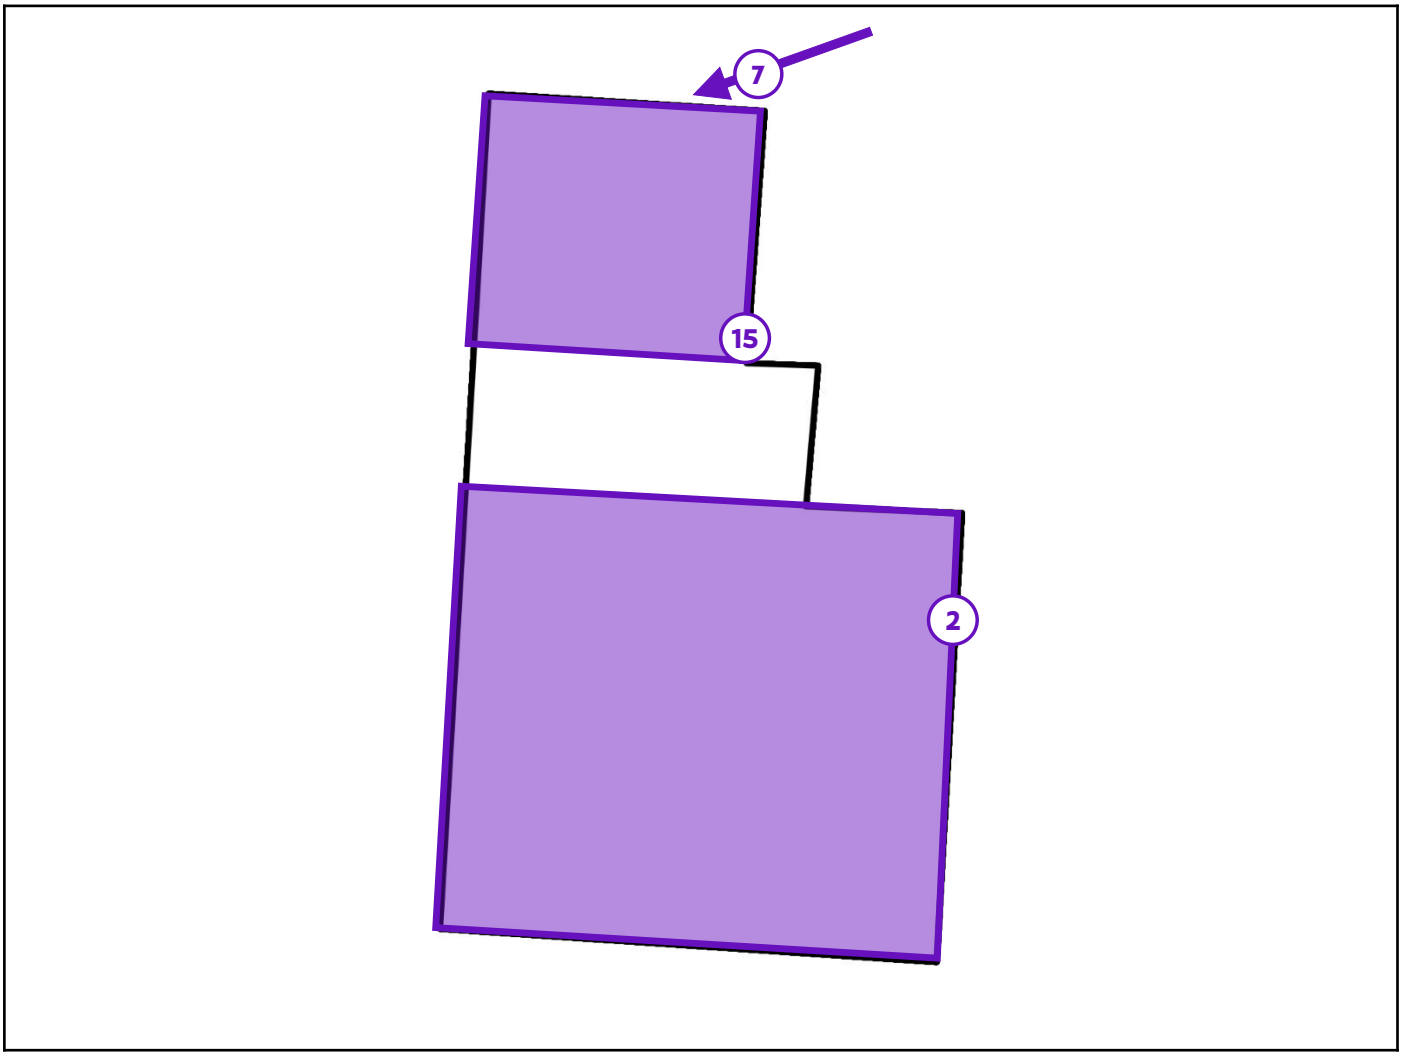
Plan 1.12: Hoofdgebouw plan

Beschrijving	Type	Actie
2. Gebouwdelen >3,50 m	Beperking	-
7. Asbestcement buis	Advies	-
15. Onderdak niet asbestverdacht	Overige ruimte of materiaal	-

Reden: Het te onderzoeken materiaal situeert zich hoger dan 3,50 m te rekenen vanaf een veilige ondergrond

Uitleg van de asbestdeskundige: Het aanwezige onderdak kan niet geïnspecteerd worden aan de binnenzijde gezien het volledig afgewerkt is met isolatie. Langs de buitenzijde zou het onderdak wel geïnspecteerd kunnen worden maar het bevindt zich >3,5 m boven een veilig oppervlak.

Buiten achter de berging en gemeenschappelijke badkamer ligt een asbestcement buis. Het betreft een hechtgebonden toepassing die verwijderd kan worden zonder deze te beschadigen. Indien de toepassing niet verwijderd kan worden zonder deze te beschadigen, dient een aannemer met opleidingsattest eenvoudige handelingen aangesteld te worden. Via https://ovam.vlaanderen.be/ondersteuning-en-subsidies-voor-asbestverwijdering en via www.limburg.net/asbest kan u de regelgeving omtrent de verwijdering van asbest terugvinden alsook de subsidies die hiervoor bestaan. Tijdens de verwijdering van asbest dienen steeds de juiste PBM's gedragen te worden (FFP3 mondmasker, Tyvek type5/6, handschoenen,...) en dienen er voldoende maatregelen genomen te worden om vezelvrijgave te voorkomen. Meer info hieromtrent vindt u terug via https://ovam.vlaanderen.be/voorzorgsmaatregelen-bij-asbestverwijdering. De afvoer van het asbest kan via het recyclagepark verlopen, meer info hieromtrent vindt u terug via https://ovam.vlaanderen.be/asbestafval-afvoeren.

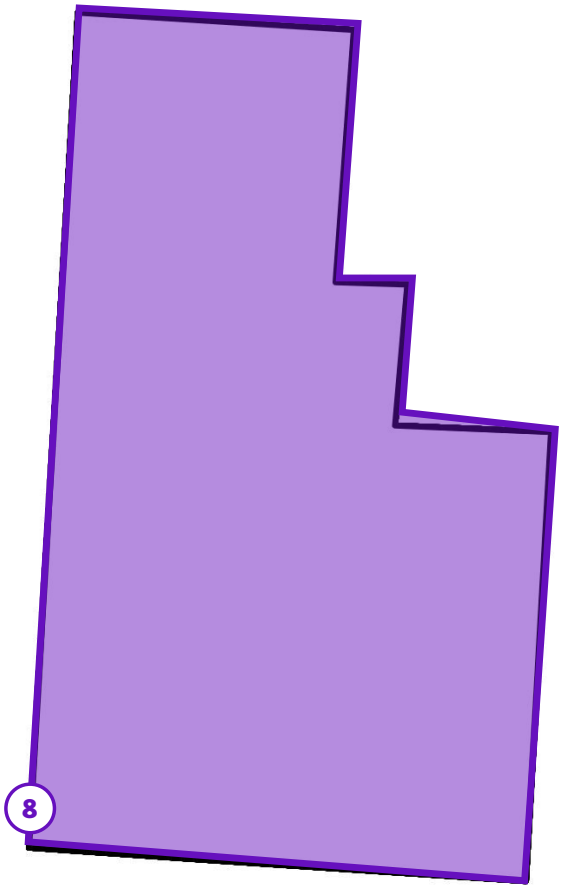
Plan 1.13: Hoofdgebouw plan

Beschrijving	Type	Actie
8. Inboedel	Advies	-

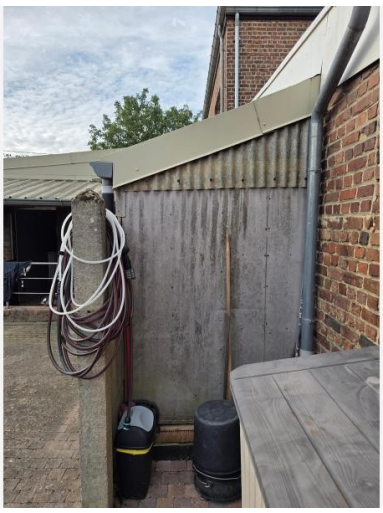
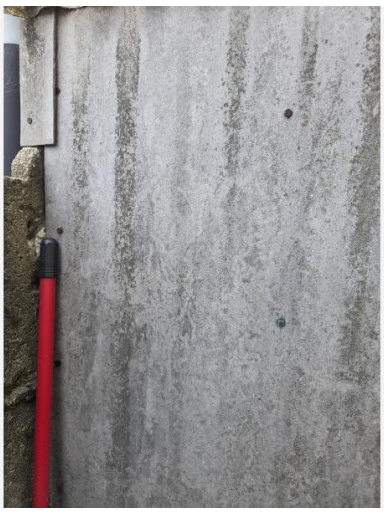
Fiche 1: Menuiserite WC

Asbestmateriaal

Het asbestmateriaal valt onder de mijlpaal van 2040.

Eindbeoordeling materiaalrisico	Verhoogd materiaalrisico en/of verhoogde kans op vezelvrijgave

Gebondenheid	Categorie 1: hechtgebonden in oorsprong
Asbestsoort (vezeltype)	Crocidoliet aanwezig
Asbestconcentratie	Laag (< 50%)
Afschermingsgraad van het gehele materiaal	Geheel of deels vrij aan de buitenlucht, maar geen contact met binnenlucht
Toestand van het materiaal	Matig beschadigd, matig verweerd

Beschrijving	Menuiserite WC
Omgeving	Binnen
Primaire drager	Wand buitenschil
Asbestmateriaal	Plaat, paneel, tablet - Type Massal
Bindmiddel van asbestmateriaal	Cement
Gebondenheid op basis van bindmiddel	Hecht
Hoeveelheid (oppervlakte - dikte - aantal)	• 5,00 m^2 - 0,30 cm - 1 stuk
Totaal volume	0,015 m^3
Eenvoudig bereikbaar	Ja
Bevestigingswijze	• Genageld, geniet
Identificatiemethode	De asbestdeskundige beoordeelt het materiaal als asbesthoudend, en dit zonder monstername.
Destructieve handeling voor identificatie	Nee

Verwijderen

- Zorg voor een veilig beheer. Vermijd het beschadigen van het asbestmateriaal. Controleer de toestand jaarlijks op wijzigingen.
- Hemelwater dat afspoelt van asbestcement daken of gevels kan asbestdeeltjes bevatten. Gebruik het enkel voor gesloten circuits (bv. spoelen toiletten). Reinig na het vervangen van het dak of de gevel de dakgoten en regenwaterput of -ton om asbesthoudend sediment of slib te verwijderen
- Voer bijkomende staalname(s) uit.

- Eenvoudige handelingen: mag via doe-het-zelf of door werknemer(s) met opleidingsattest eenvoudige handelingen
  Hechtgebonden toepassing die verwijderd kan worden zonder deze te beschadigen. Indien de toepassing niet verwijderd kan worden zonder deze te beschadigen, dient een aannemer met opleidingsattest eenvoudige handelingen aangesteld te worden. Via https://ovam.vlaanderen.be/ondersteuning-en-subsidies-voor-asbestverwijdering en via www.limburg.net/asbest kan u de regelgeving omtrent de verwijdering van asbest terugvinden alsook de subsidies die hiervoor bestaan. Tijdens de verwijdering van asbest dienen steeds de juiste PBM's gedragen te worden (FFP3 mondmasker, Tyvek type5/6, handschoenen,...) en dienen er

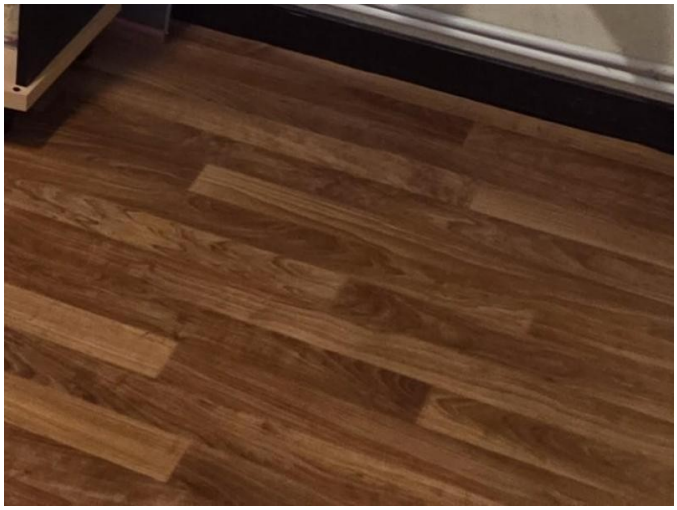
Fiche 4: Vinyl vloerzeil

De vinyl vloerzeilen aanwezig in de slaapkamers en nachthal betreffen niet-asbestverdachte vloerzeilen.
