Asbestinventarisattest

Min. Vanden Peereboomlaan 84/2, 8500 Kortrijk

Attestnummer : **20261008-000423.000**
Uitgegeven op : **08.10.2026**
Geldig tot : **Onbeperkt** (tenzij de toestand wijzigt)

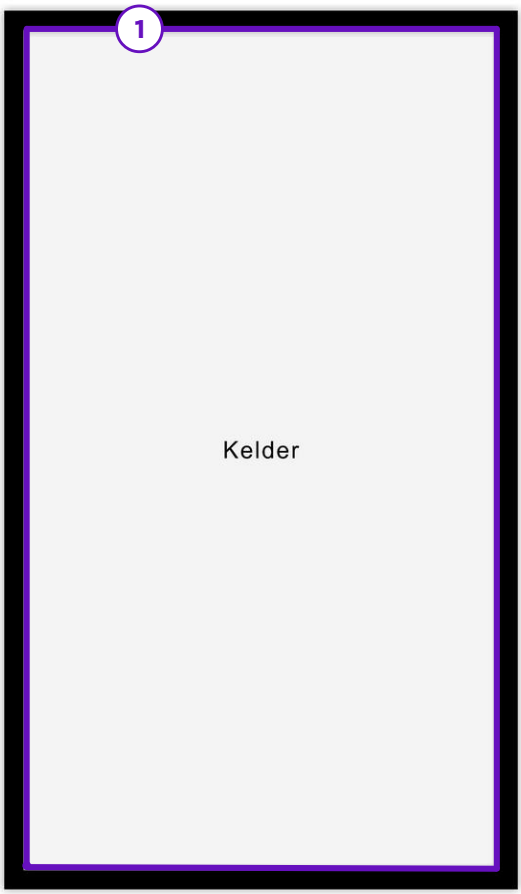
Plan 1.1: Grondplan kelderberging 7

Beschrijving	Type	Actie
1. Kelderberging onderzocht	Advies	-

Er werden geen verdachte materialen teruggevonden in de kelder.

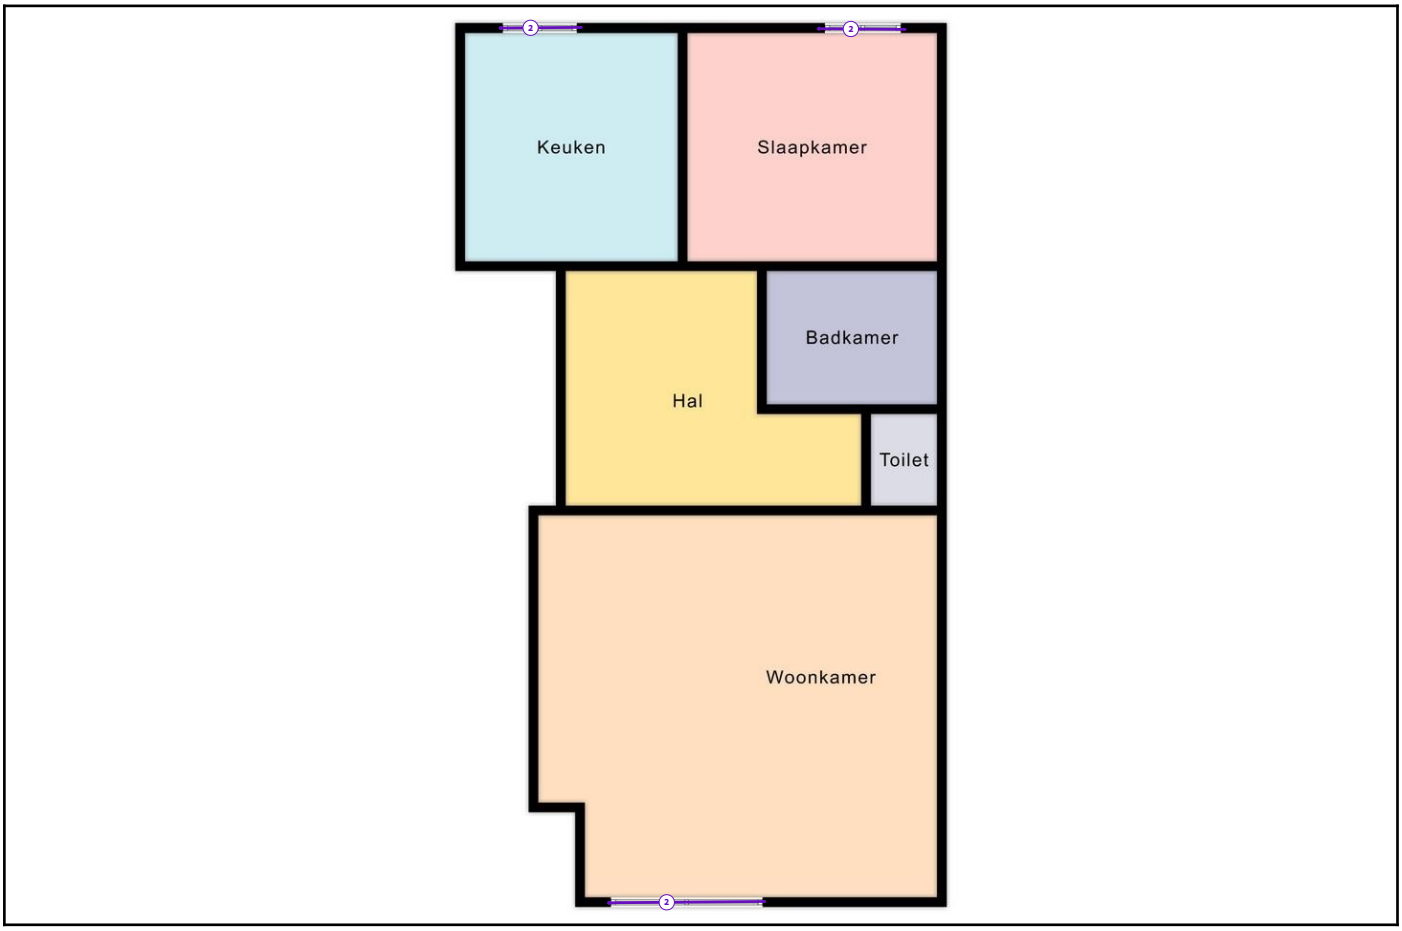
Plan 1.2: Grondplan

Beschrijving	Type	Actie
2. Geen verdachte vensterbanken	Advies	-

Er zijn geen verdachte vensterbanken aanwezig op het inspectiegebied.

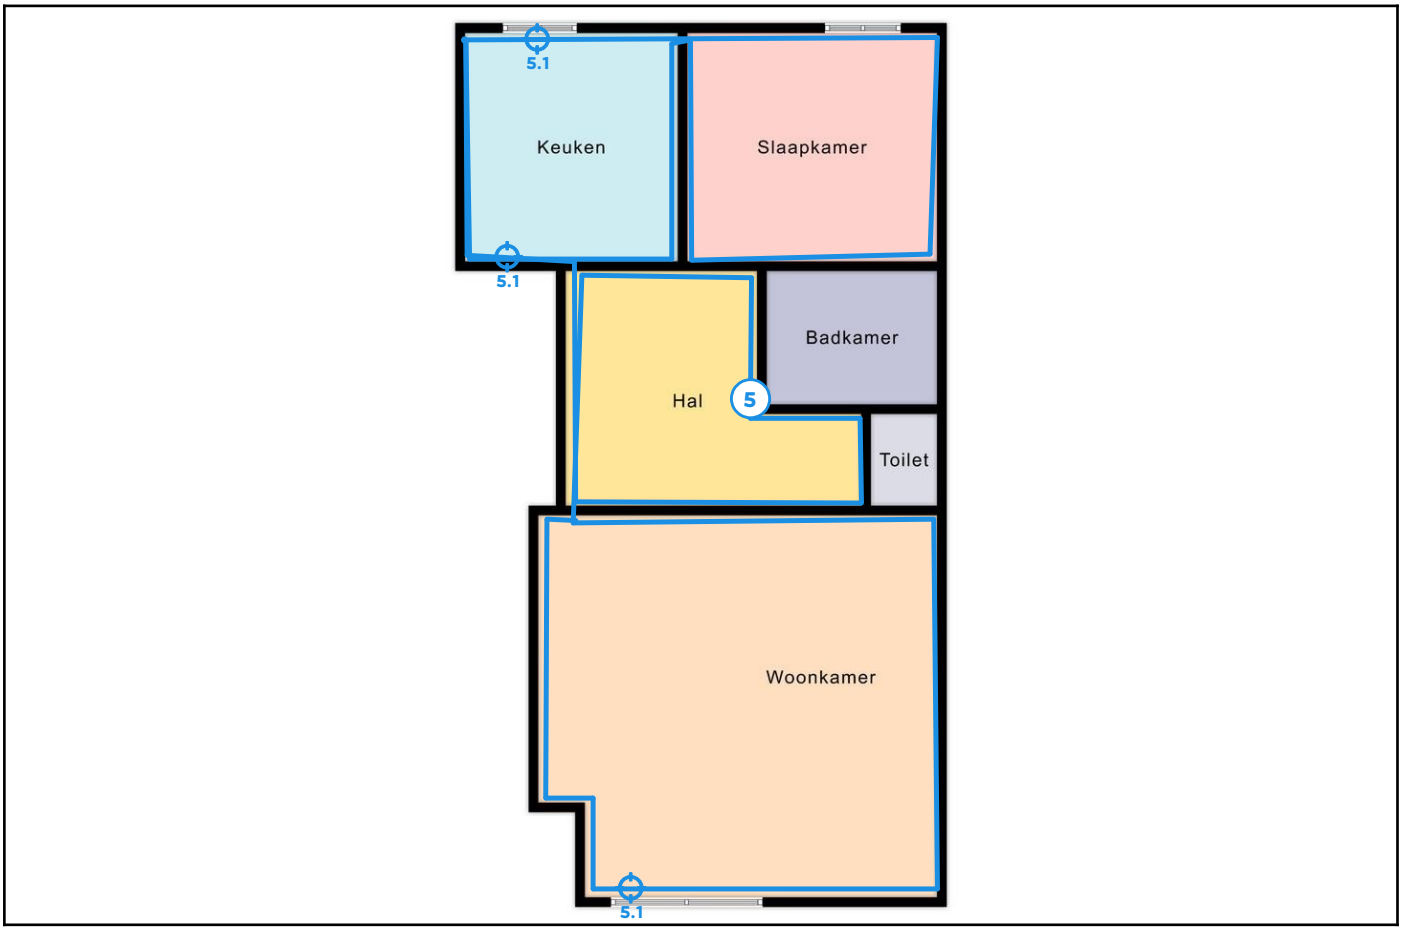
Plan 1.3: Grondplan muren

Beschrijving	Type	Actie
5. Pleisterwerk muren - wooneenheid	Geen asbest	-
5.1 Code: MM01	Mengmonster	-

#	Type	Referentie	Resultaat
5.1	Mengmonster	MM01	Geen asbest

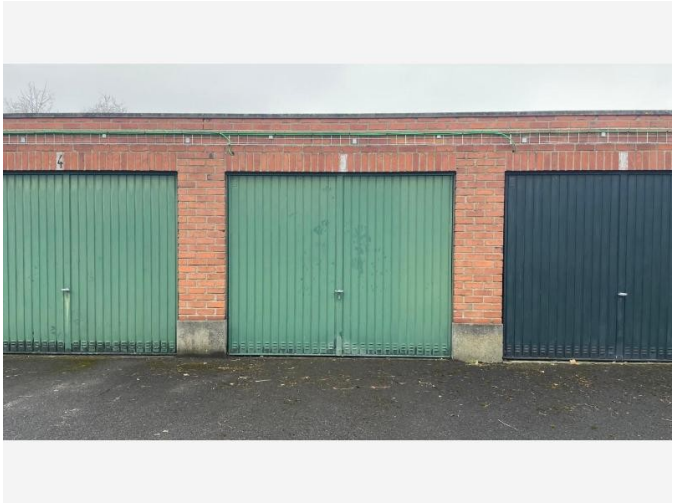
Zone 2: Garage

0 Asbestmaterialen

0 Geen asbest

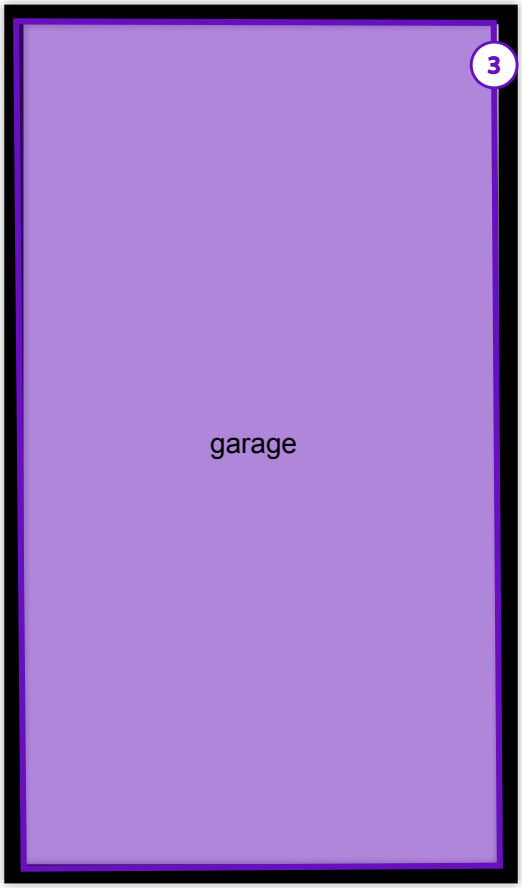
Plan 2.2: Grondplan garage

Beschrijving	Type	Actie
3. Dakbedekking en onderdak-Gemene delen Garage	Advies	-

Het platte dak dat aanwezig is op de garagebox behoort tot de gemene delen van het gebouw. Roofing is een asbestverdacht materiaal. Verder onderzoek van de roofing is noodzakelijk bij werken aan het dak door de VME.
