Asbestinventarisattest

Kruisstraat 7, 9140 Temse

Attestnummer : **20260925-000282.000**
Uitgegeven op : **25.09.2026**
Geldig tot : **25.09.2031**

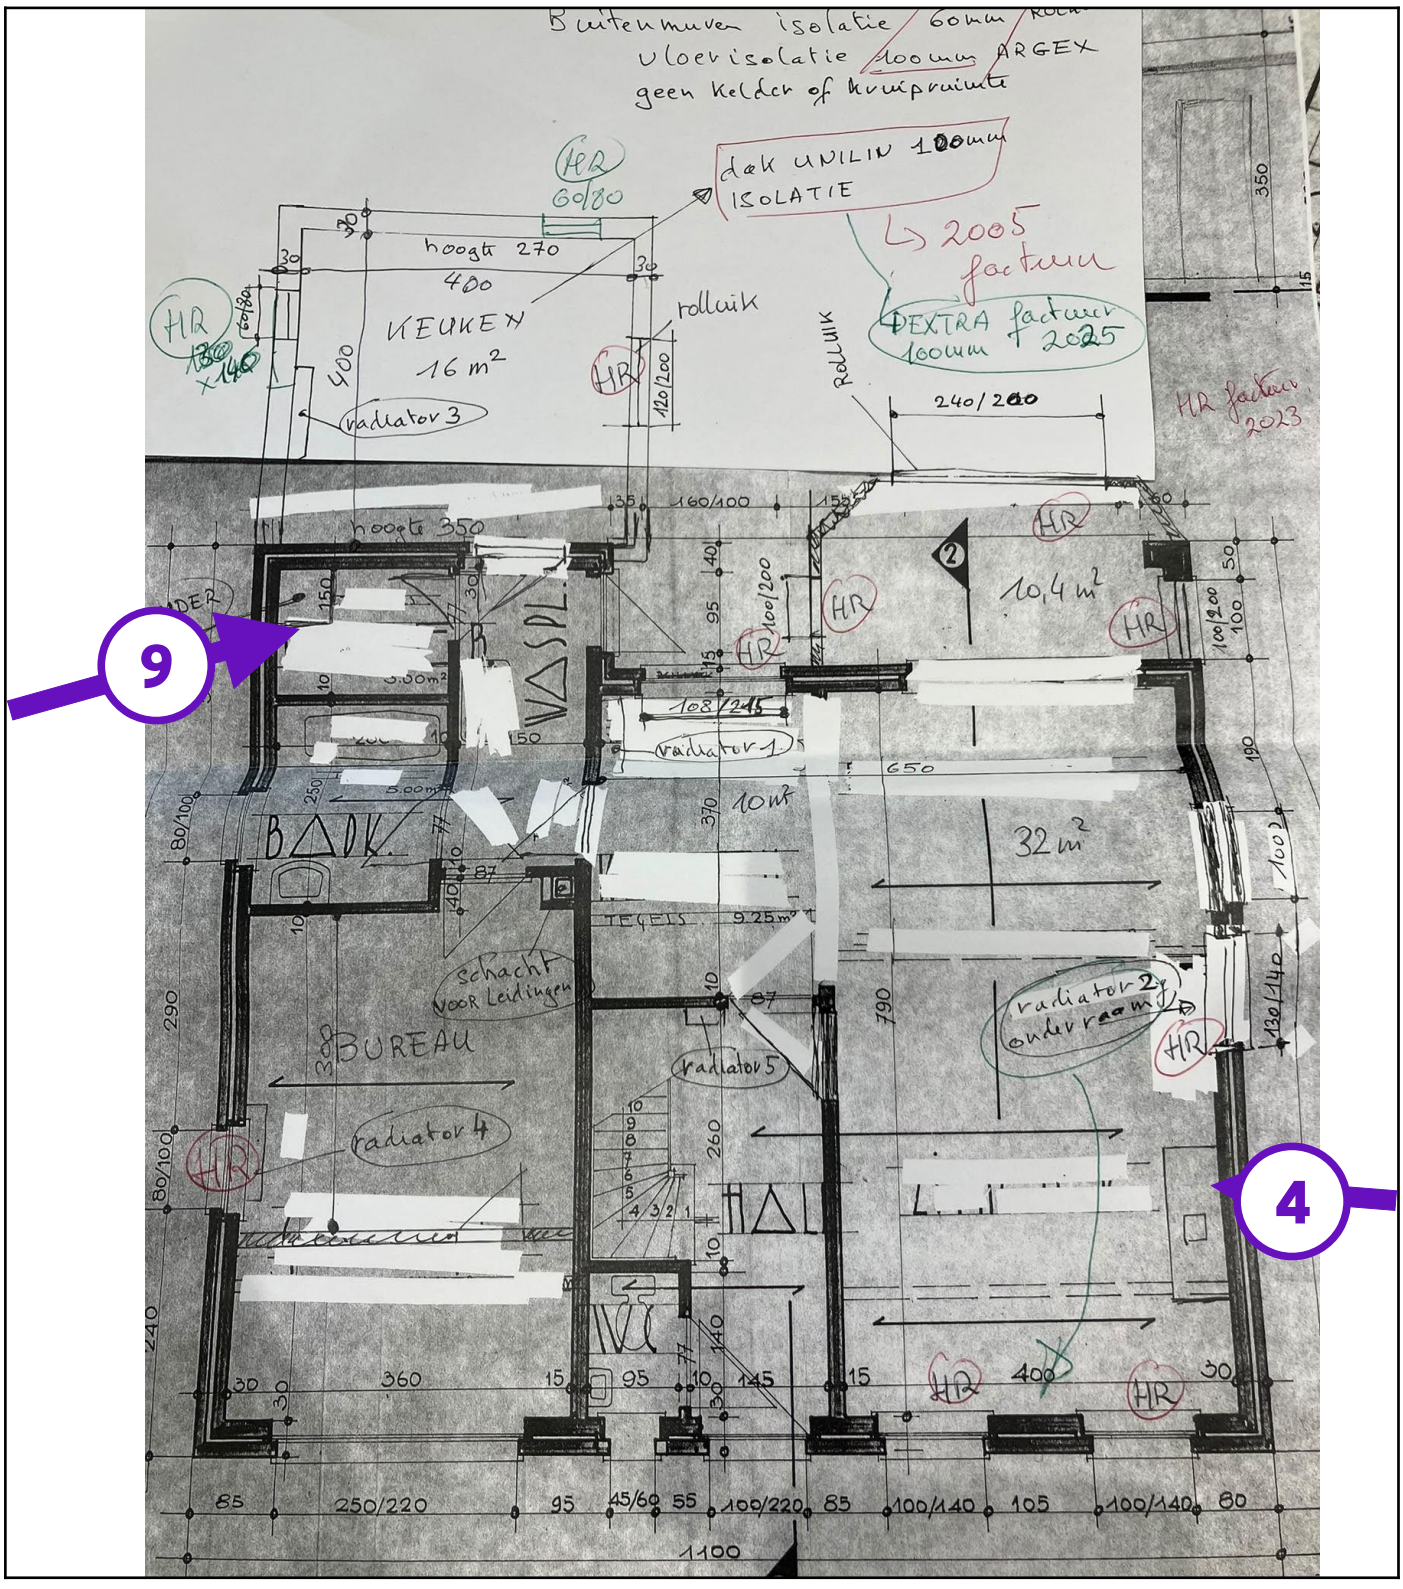
Plan 1.1: Gelijkvloers

Beschrijving	Type	Actie
4. Kachelkoord	Advies	-

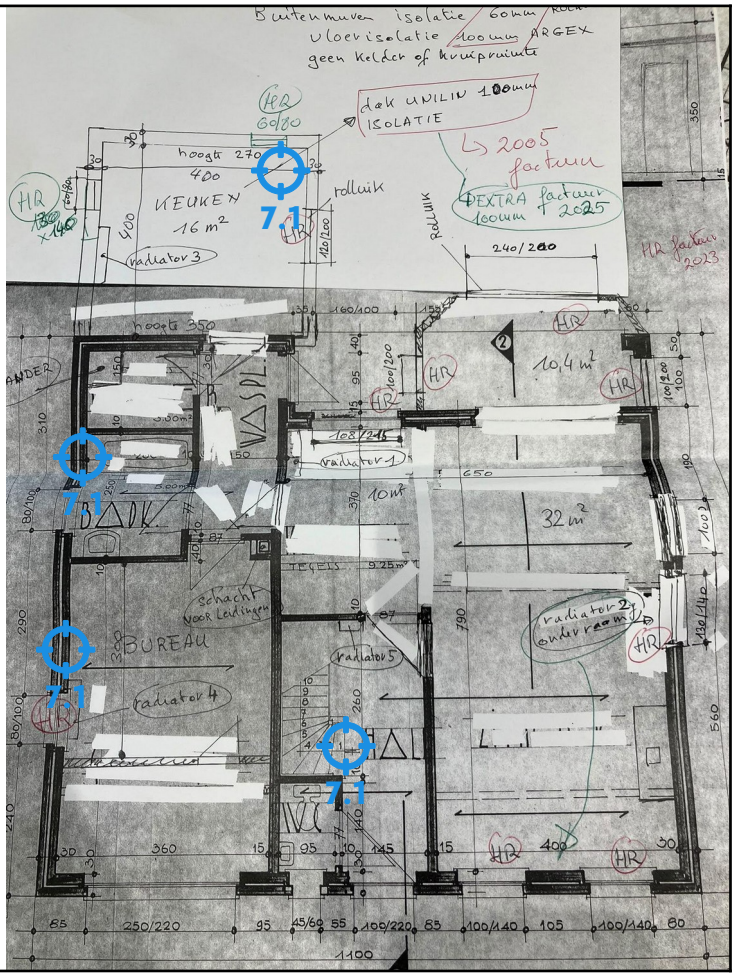
Beschrijving	Type	Actie
7. Pleisterwerk muren	Geen asbest	-
7.1 Code: staal 1	Mengmonster	-

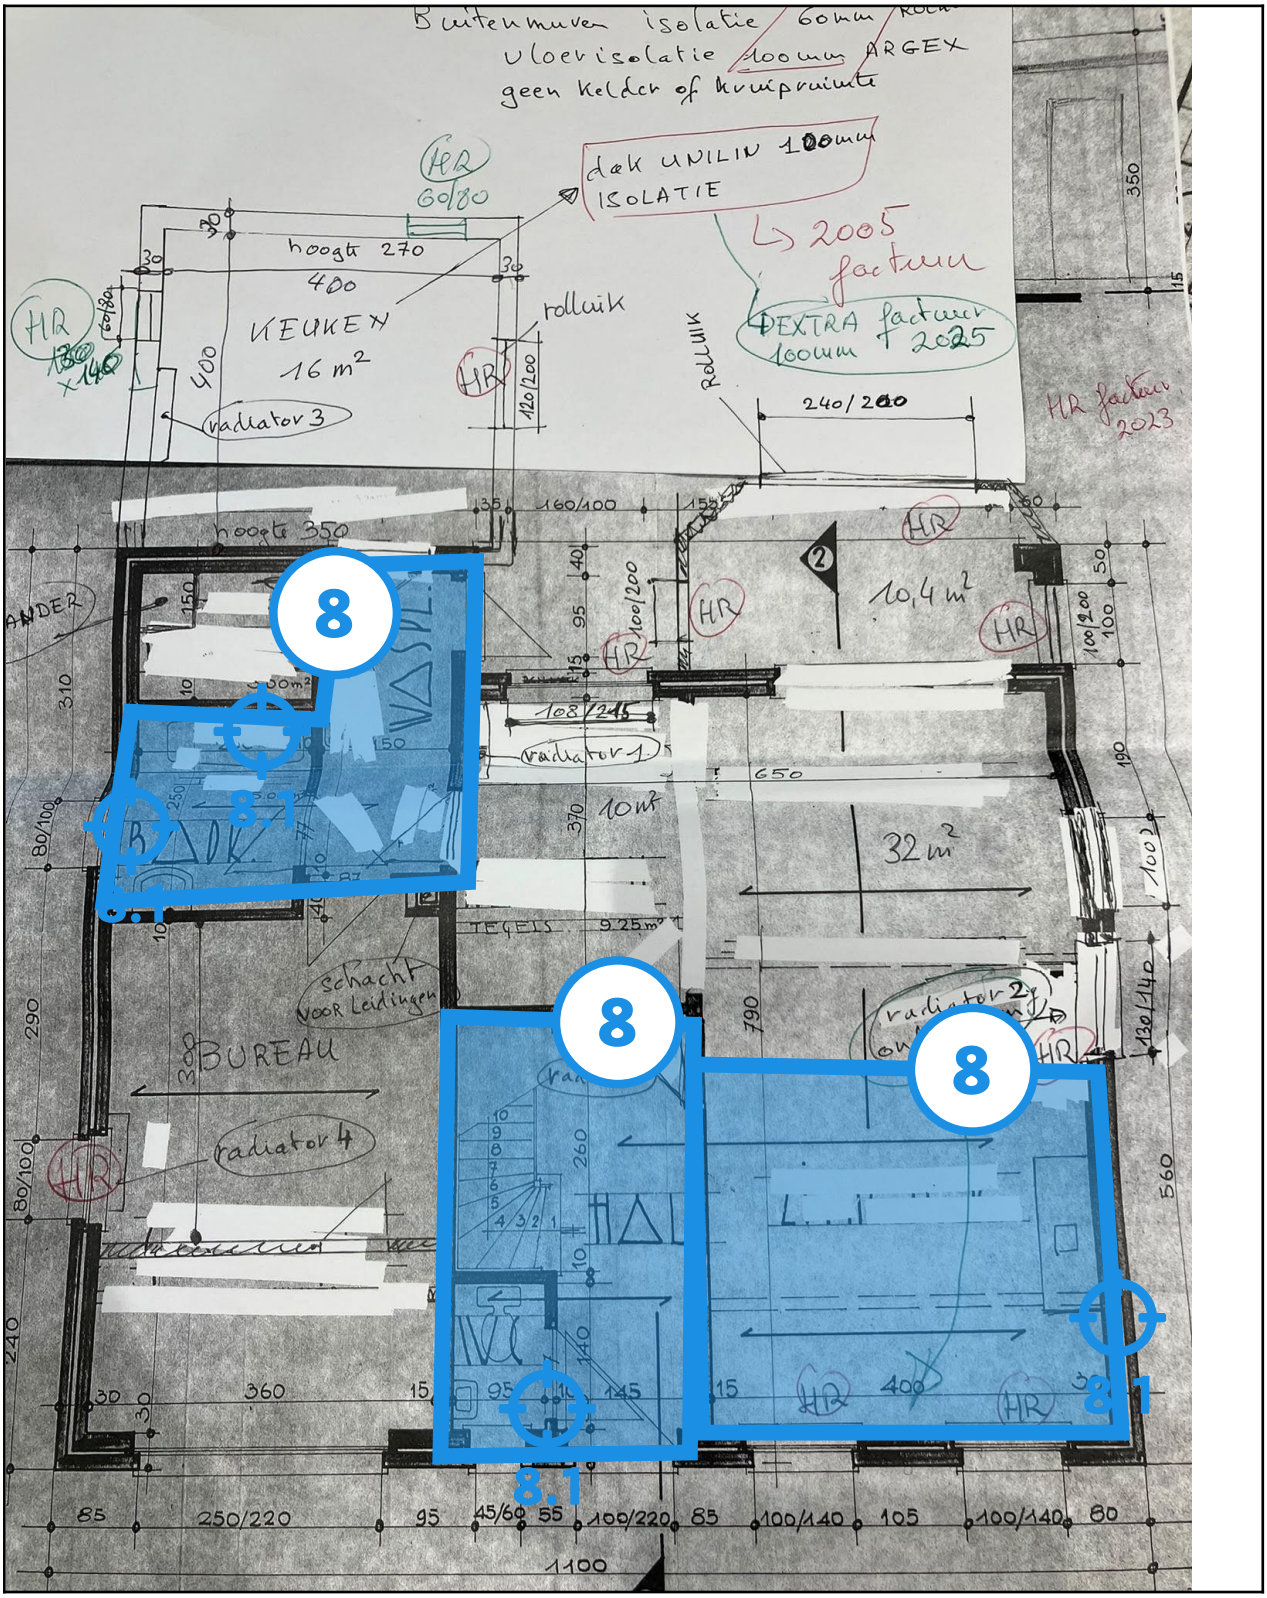
Plan 1.4: Gelijkvloers pleisterwerk plafonds

8. Pleisterwerk plafond	Geen asbest	-
8.1 Code: staal 2	Mengmonster	-

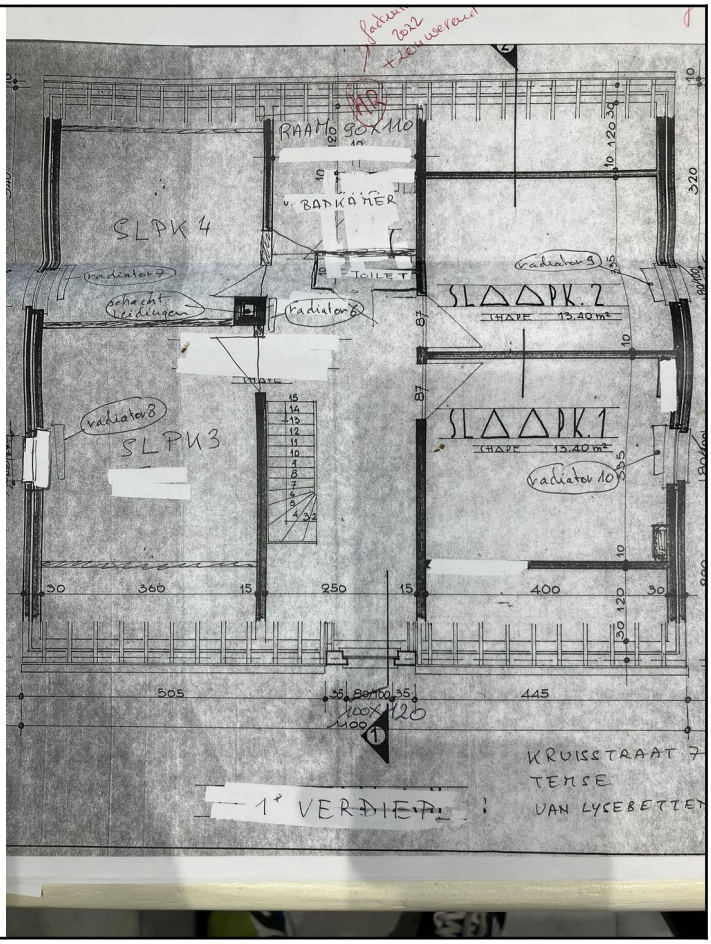
Plan 1.6: Verdieping voorzetwanden

Beschrijving	Type	Actie
5. Muren bestaande uit voorzetpanelen	Advies	-

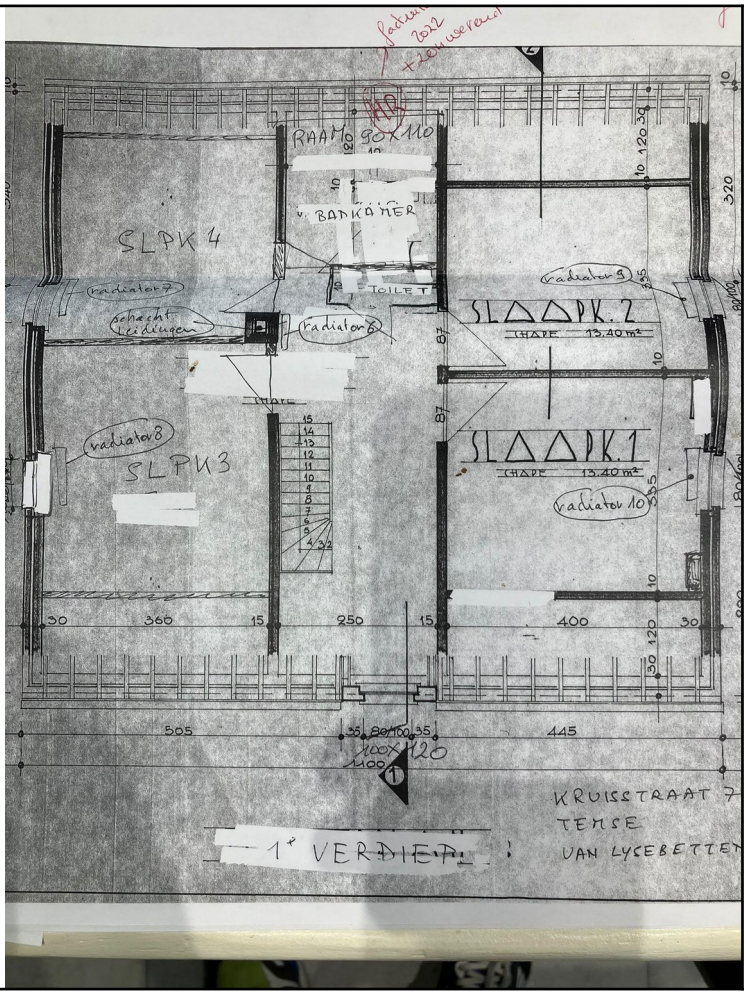
Beschrijving	Type	Actie
7. Pleisterwerk muren	Geen asbest	-

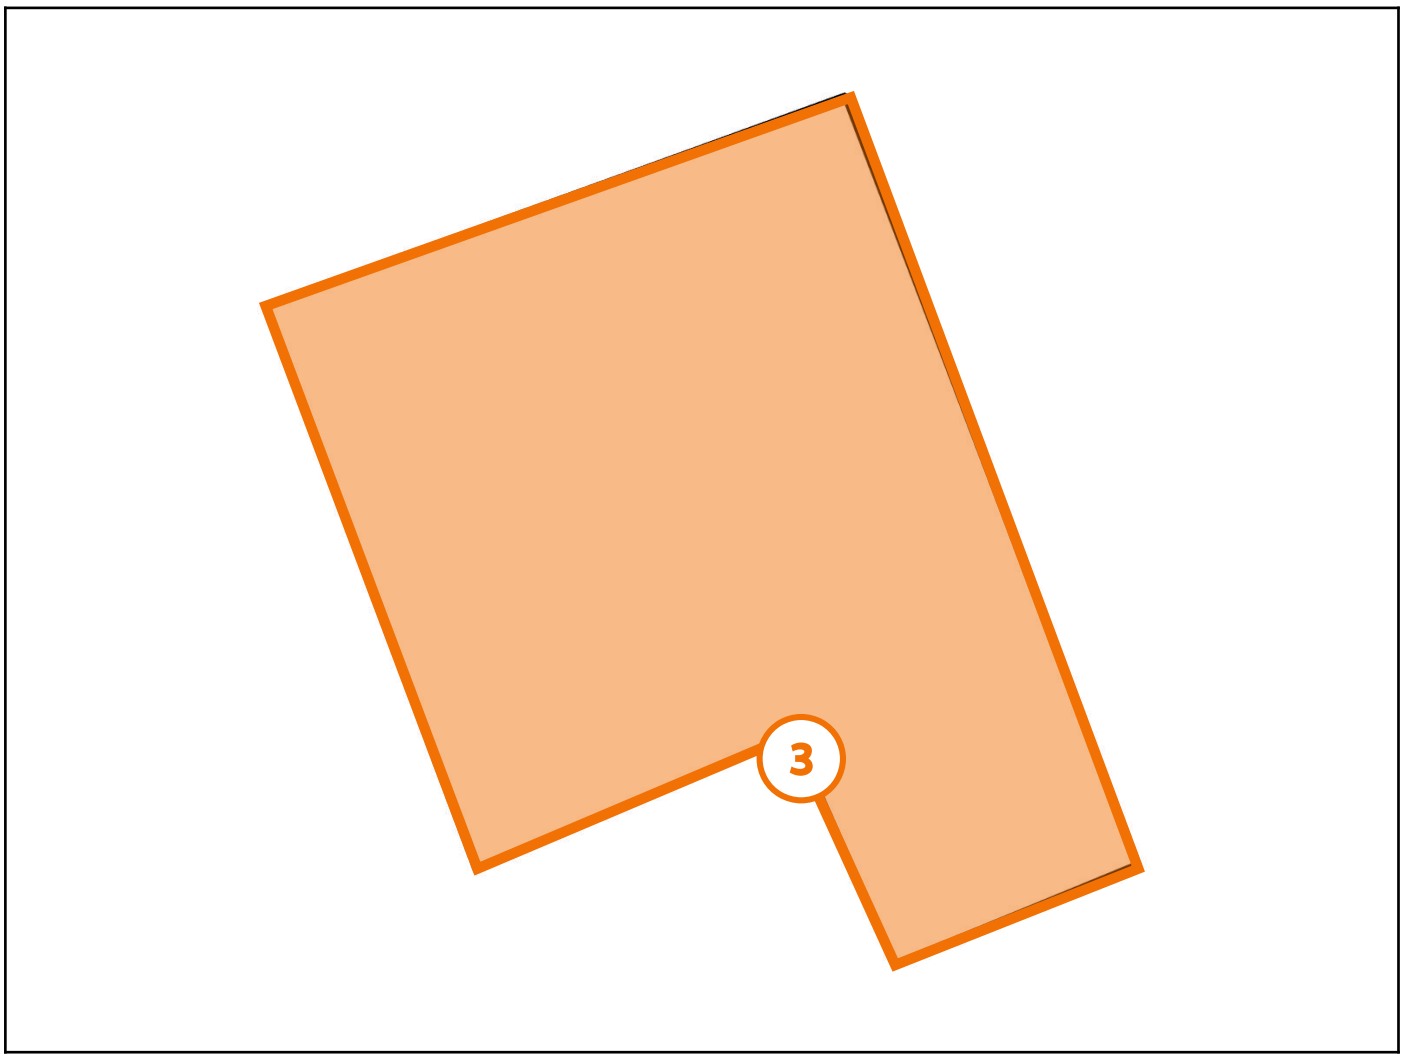
Plan 1.8: Zolder/onderdak

Beschrijving	Type	Actie
3. Onderdak	Asbestmateriaal	Verwijderen

Eindbeoordeling materiaalrisico	Verhoogd materiaalrisico en/of verhoogde kans op vezelvrijgave

- Zorg voor een veilig beheer. Vermijd het beschadigen van het asbestmateriaal. Controleer de toestand jaarlijks op wijzigingen.
- Voer bijkomende staalname(s) uit.

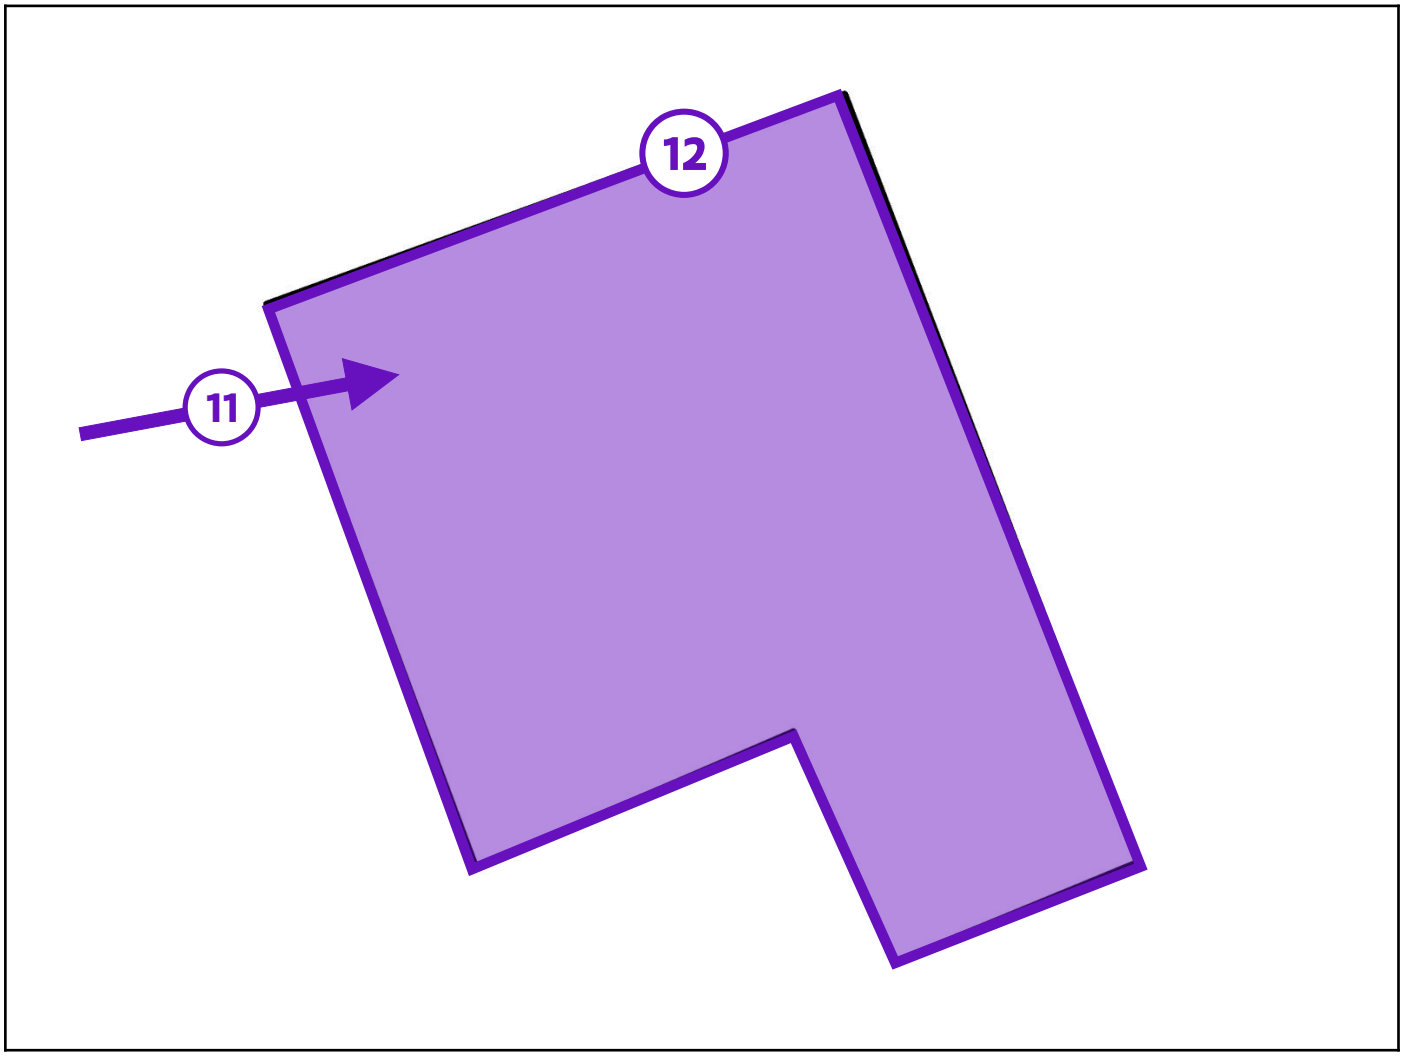
Plan 1.9: Dak met pannen

Beschrijving	Type	Actie
11. Rookgaskanaal (niet verdacht)	Overige ruimte of materiaal	-
12. Dakbedekking bestaande uit pannen (niet verdacht)	Overige ruimte of materiaal	-

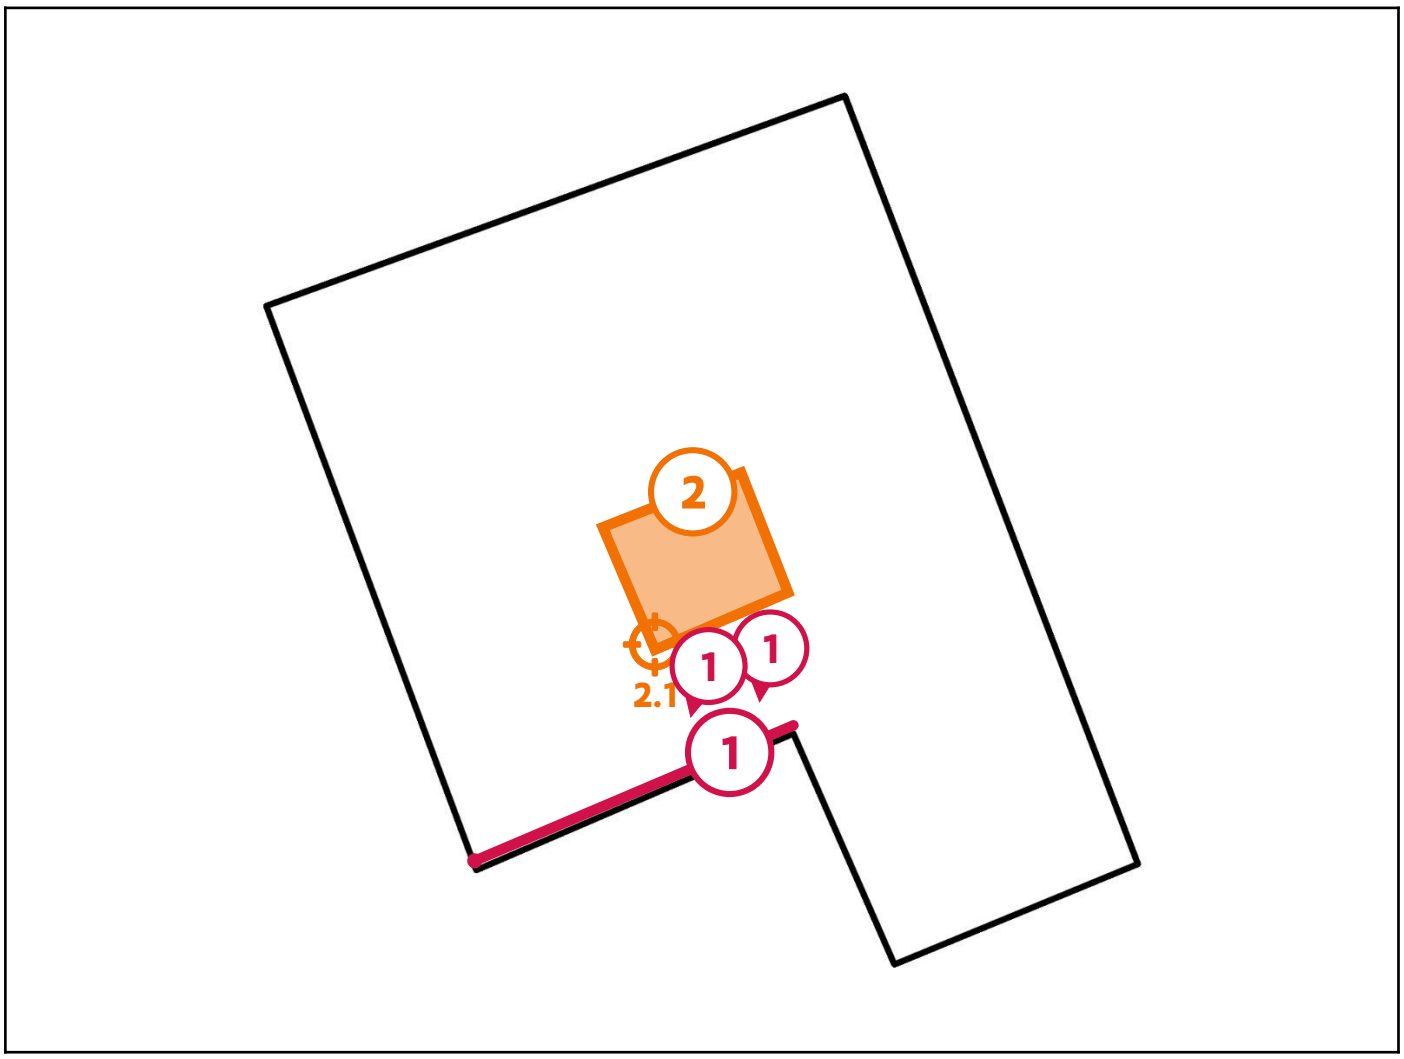
Plan 1.10: Dakkapel met leien

Beschrijving	Type	Actie
1. Mos/sediment in de dakgoot	Asbestmateriaal	Dringend verwijderen
2. Dakkapel bestaande uit leien	Asbestmateriaal	Verwijderen
2.1 Code: staal 3	Puntmonster	-

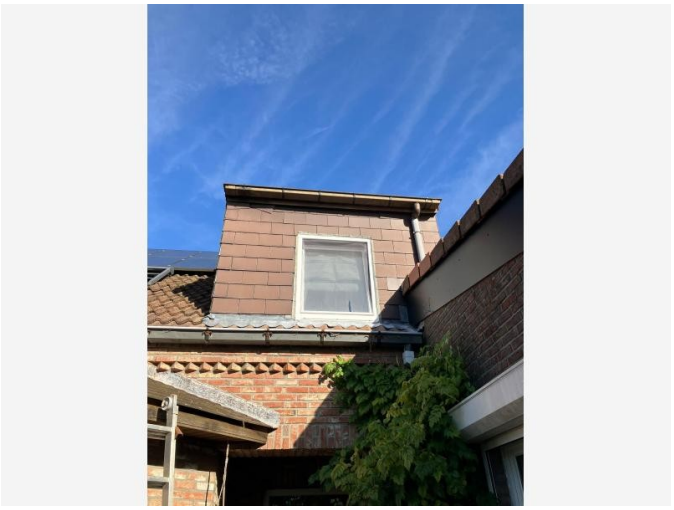
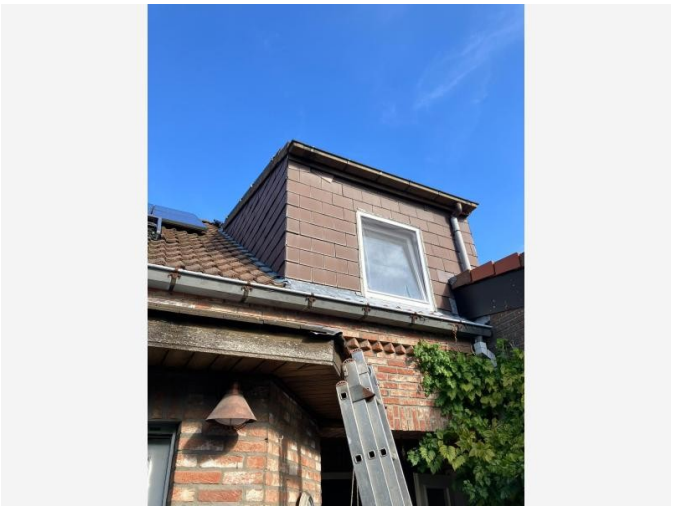
Fiche 1: Mos/sediment in de dakgoot

Asbestmateriaal - afvalstof

Het asbestmateriaal valt onder de mijlpaal van 2040.

Dringend verwijderen

- Verwijder het asbestafval.

- Eenvoudige handelingen: mag via doe-het-zelf of door werknemer(s) met opleidingsattest eenvoudige handelingen
  Verwijder het afval via het riool.

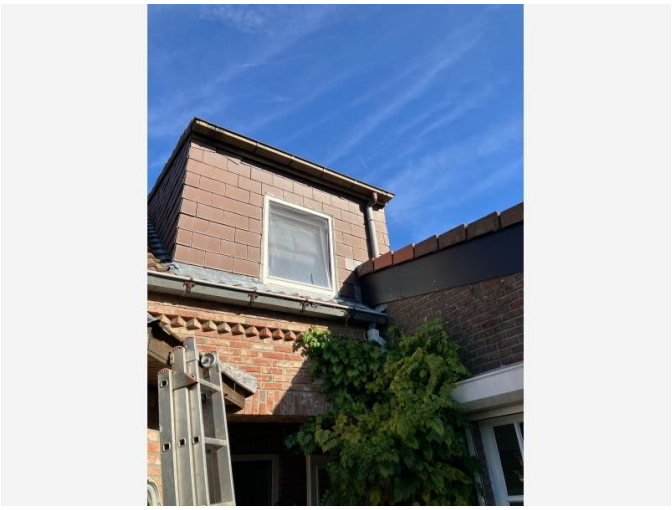
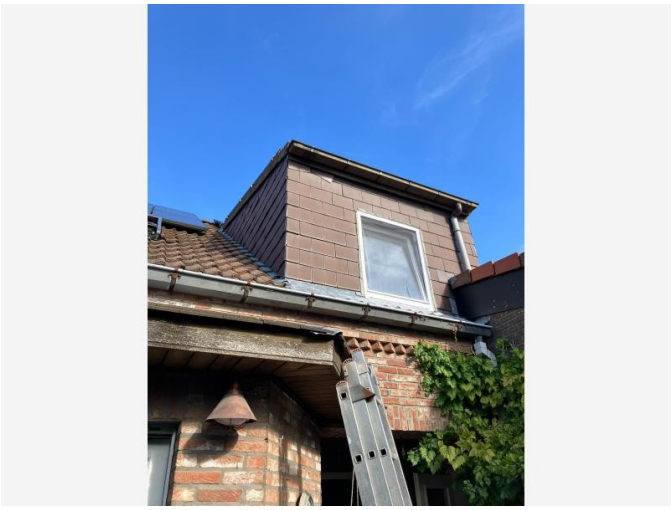
Fiche 2: Dakkapel bestaande uit leien

Asbestmateriaal

Het asbestmateriaal valt onder de mijlpaal van 2034.

Verwijderen

Eindbeoordeling materiaalrisico	Laag materiaalrisico en/of verlaagde kans op vezelvrijgave

#	Type	Referentie	Resultaat
2.1	Puntmonster	staal 3	Chrysotiel

- Verwijder dit asbestmateriaal zo snel mogelijk. Volg de toestand goed op.
- Hemelwater dat afspoelt van asbestcement daken of gevels kan asbestdeeltjes bevatten. Gebruik het enkel voor gesloten circuits (bv. spoelen toiletten). Reinig na het vervangen van het dak of de gevel de dakgoten en regenwaterput of -ton om asbesthoudend sediment of slib te verwijderen

- Eenvoudige handelingen: mag via doe-het-zelf of door werknemer(s) met opleidingsattest eenvoudige handelingen
  Deze toepassing kan door een aannemer die over een opleidingsattest eenvoudige handelingen beschikt of door een particulier (doe-het-zelf), verwijderd worden indien er geen verhoogd risico op vrijgave van asbestvezels (max. concentratie 0,01 vezels/cm3 - CODEX Art. VI.3-54) ontstaat en de toepassing voorafgaand wordt gefixeerd/bevochtigd; de individuele elementen zonder machinale werktuigen (boormachine, slijpschijf, hogedrukreiniger,...) en zonder breken of gooien een voor een losgemaakt worden; en ten slotte dubbel en luchtdicht verpakt weggevoerd worden naar een erkend afvalpunt (recyclagepark).
