Asbestinventarisattest

Stevenshof 11, 3090 Overijse

Attestnummer : **20250714-000411.000**
Uitgegeven op : **14.07.2025**
Geldig tot : **Onbeperkt** (tenzij de toestand wijzigt)

Asbestveilig (maar mogelijk niet asbestvrij)

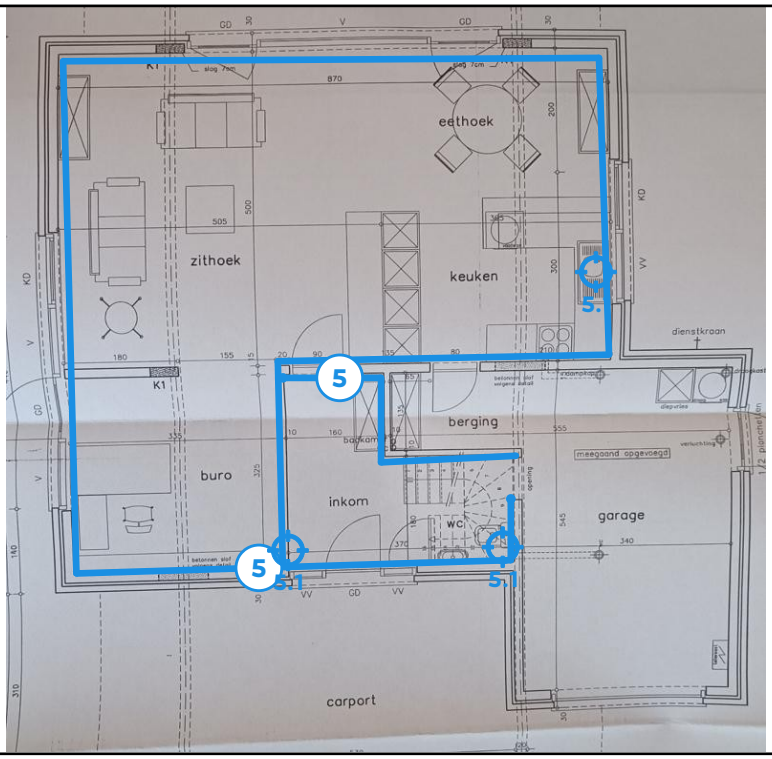
Plan 1.1: Gelijkvloers

Beschrijving	Type	Actie
5. Muurpleister	Geen asbest	-
5.1 Code: 1	Mengmonster	-

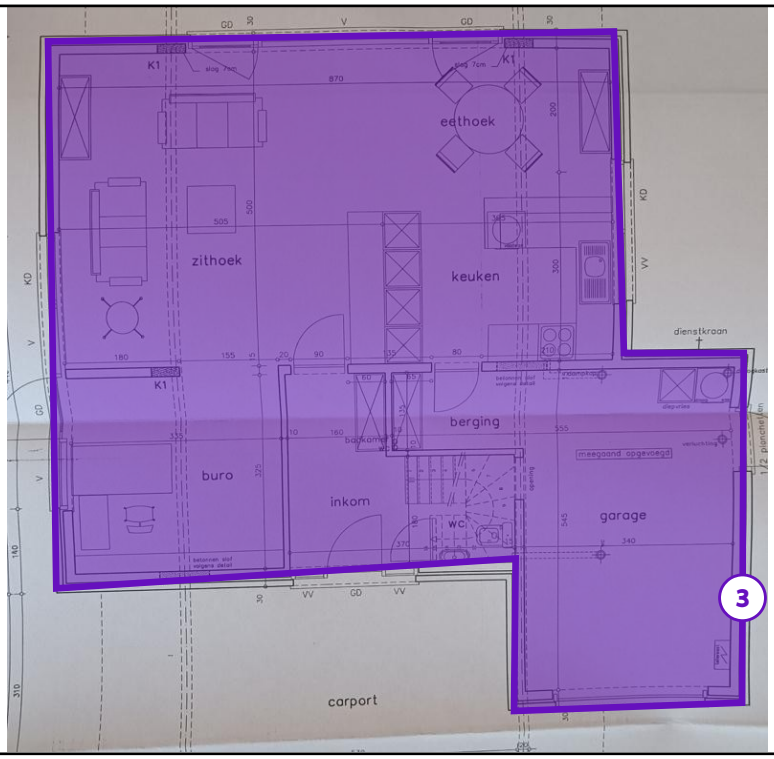
Plan 1.2: Gelijkvloers

Beschrijving	Type	Actie
3. Valse plafonds	Advies	-

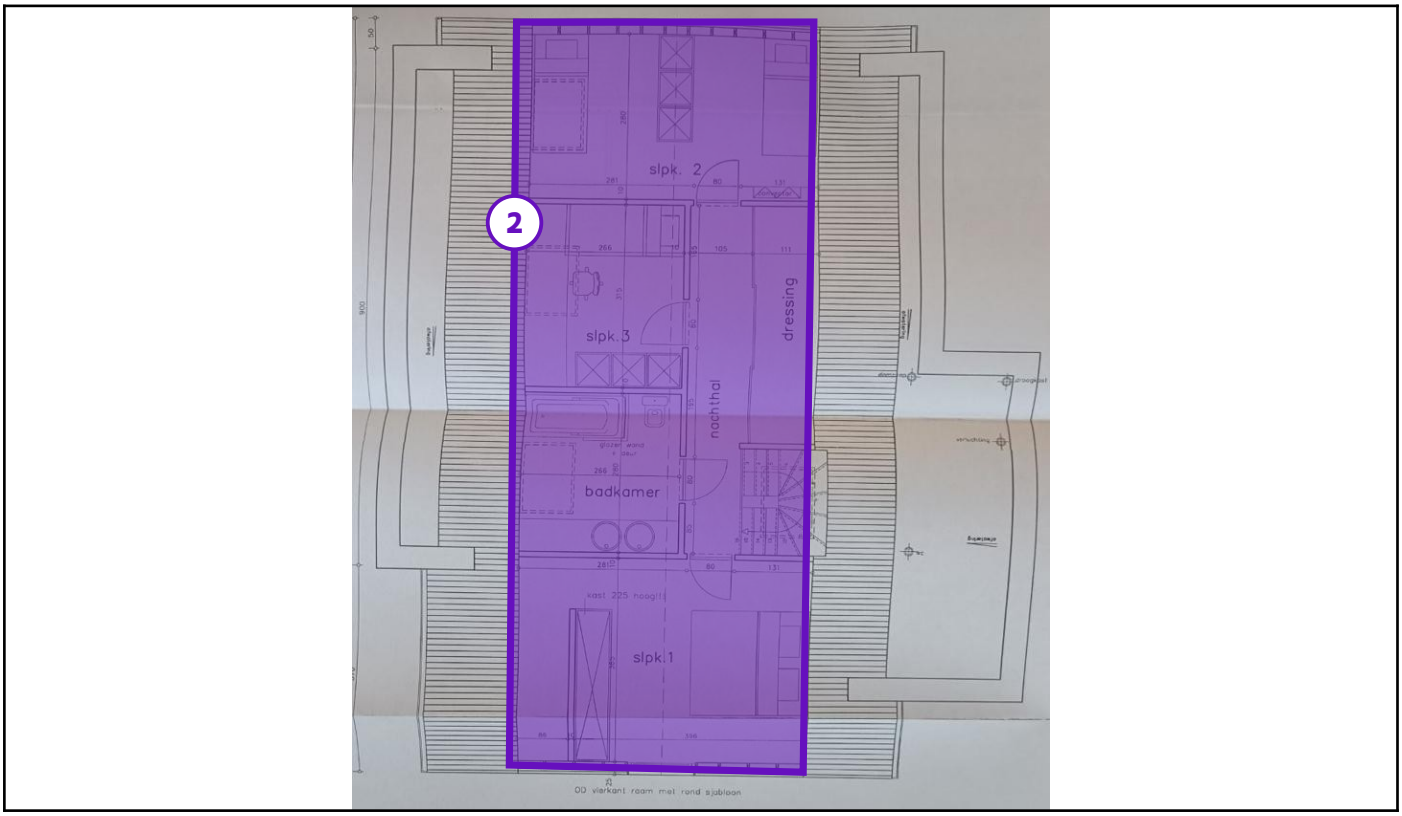
Plan 1.3: Verdieping

Beschrijving	Type	Actie
2. Valse wanden	Advies	-

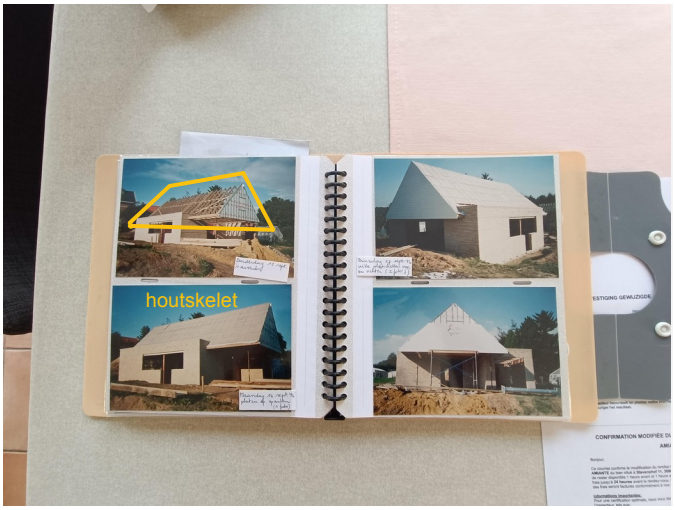
Fiche 2: Valse wanden

Er zijn binnenwanden afgewerkt met vals plaatmateriaal .

Het is niet duidelijk of er verdacht pleisterwerk of ander materiaal aanwezig is achter deze valse wanden, het is aangewezen om bijkomend onderzoek uit te voeren bij werken.

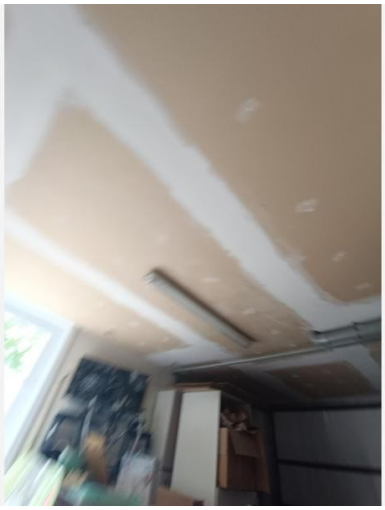
Fiche 3: Valse plafonds

Er zijn plafonds afgewerkt in plaatmateriaal. Het is niet duidelijk of er pleisterwerk of verdacht materiaal aanwezig is achter deze valse plafonds, het is aangewezen om bijkomend onderzoek uit te voeren bij werken.

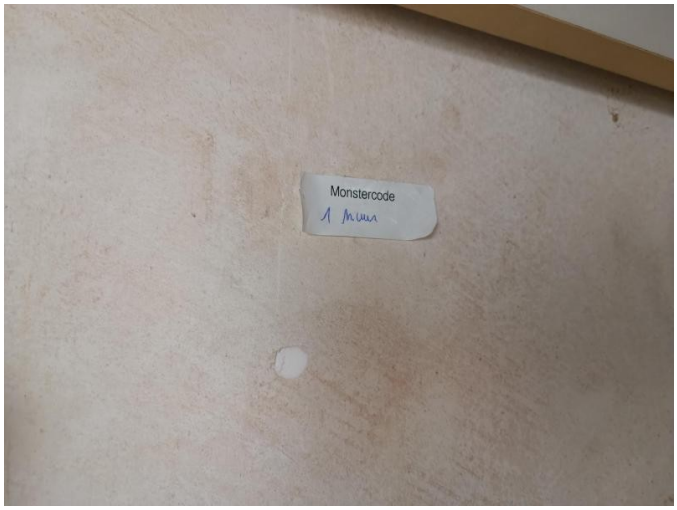
Fiche 5: Muurpleister

Conclusie

Geen asbest

#	Type	Referentie	Resultaat
5.1	Mengmonster	1	Geen asbest
