Asbestinventarisattest

Vlierbeekberg 142, 3090 Overijse

Attestnummer : **20260901-000336.000**
Uitgegeven op : **01.09.2026**
Geldig tot : **Onbeperkt** (tenzij de toestand wijzigt)

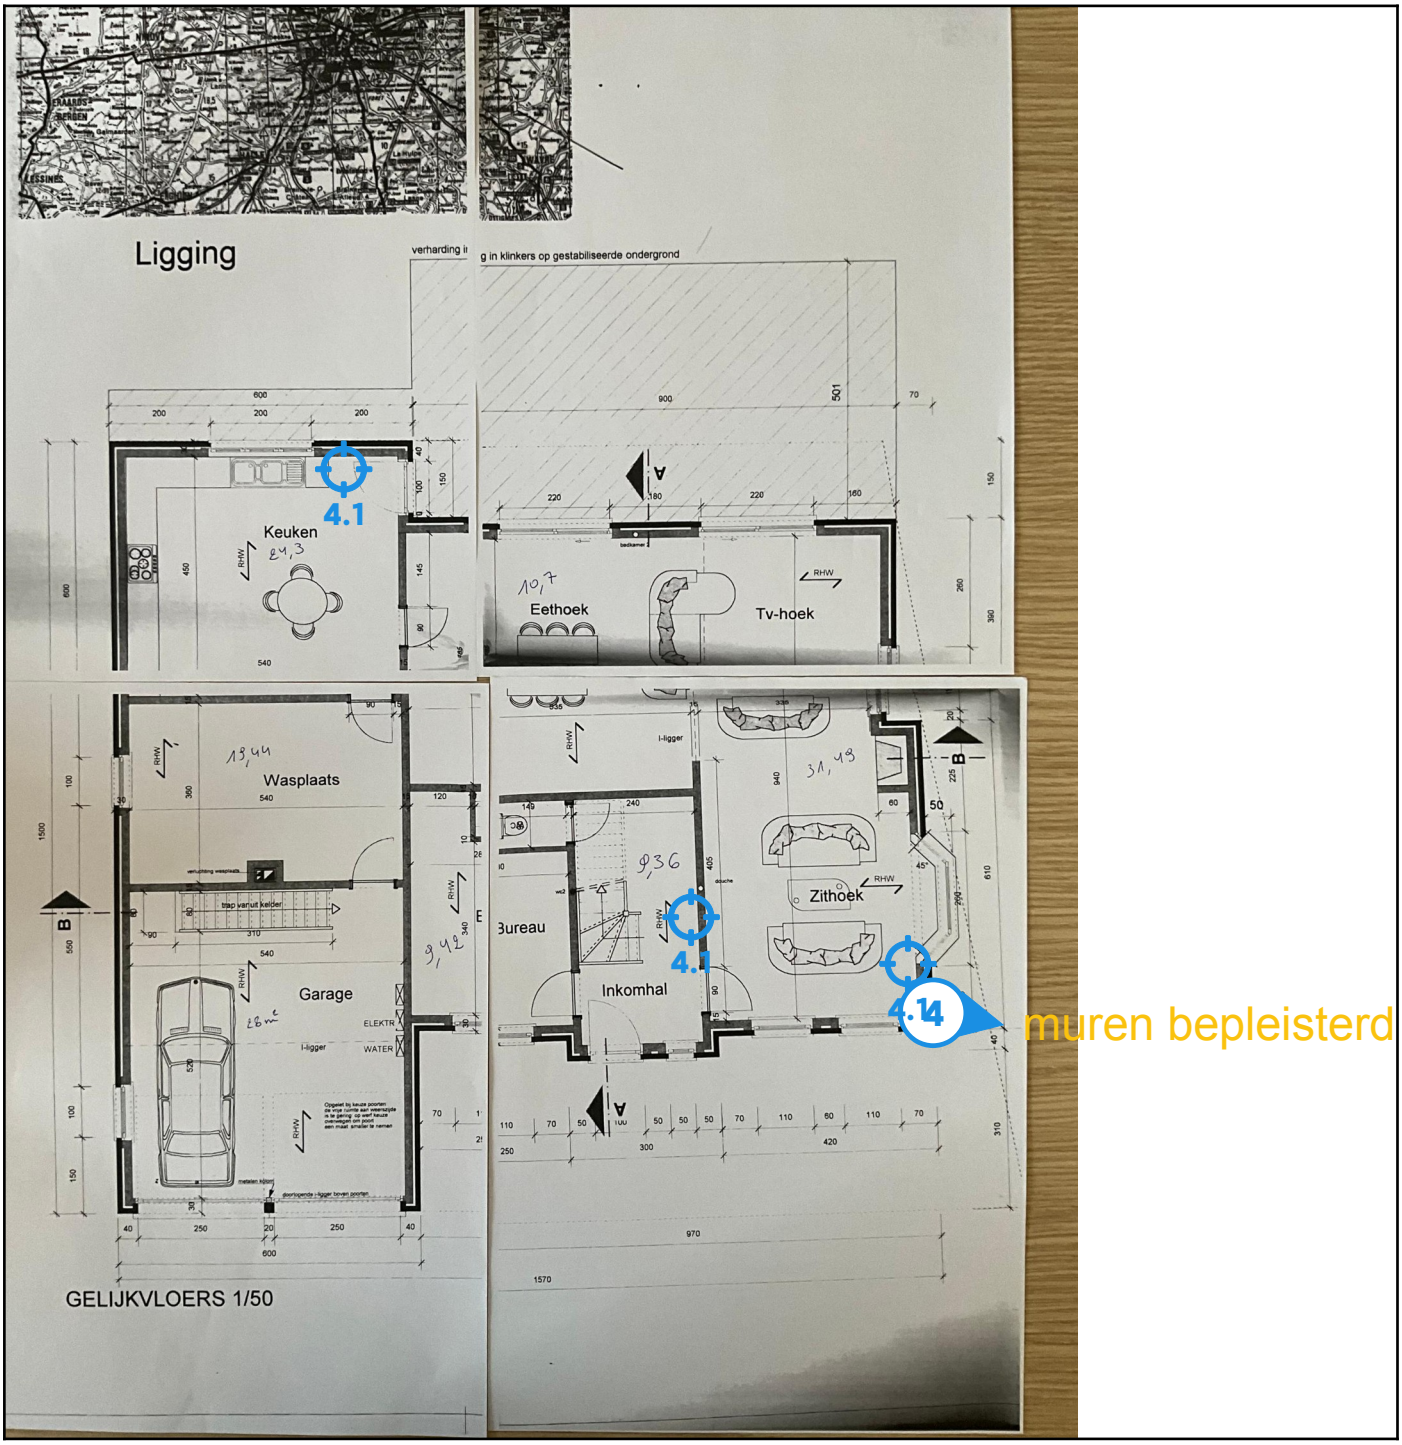
Plan 1.1: Plan Gelijkvloers wanden

Beschrijving	Type	Actie
4. Muurpleister	Geen asbest	-
4.1 Code: 1	Mengmonster	-

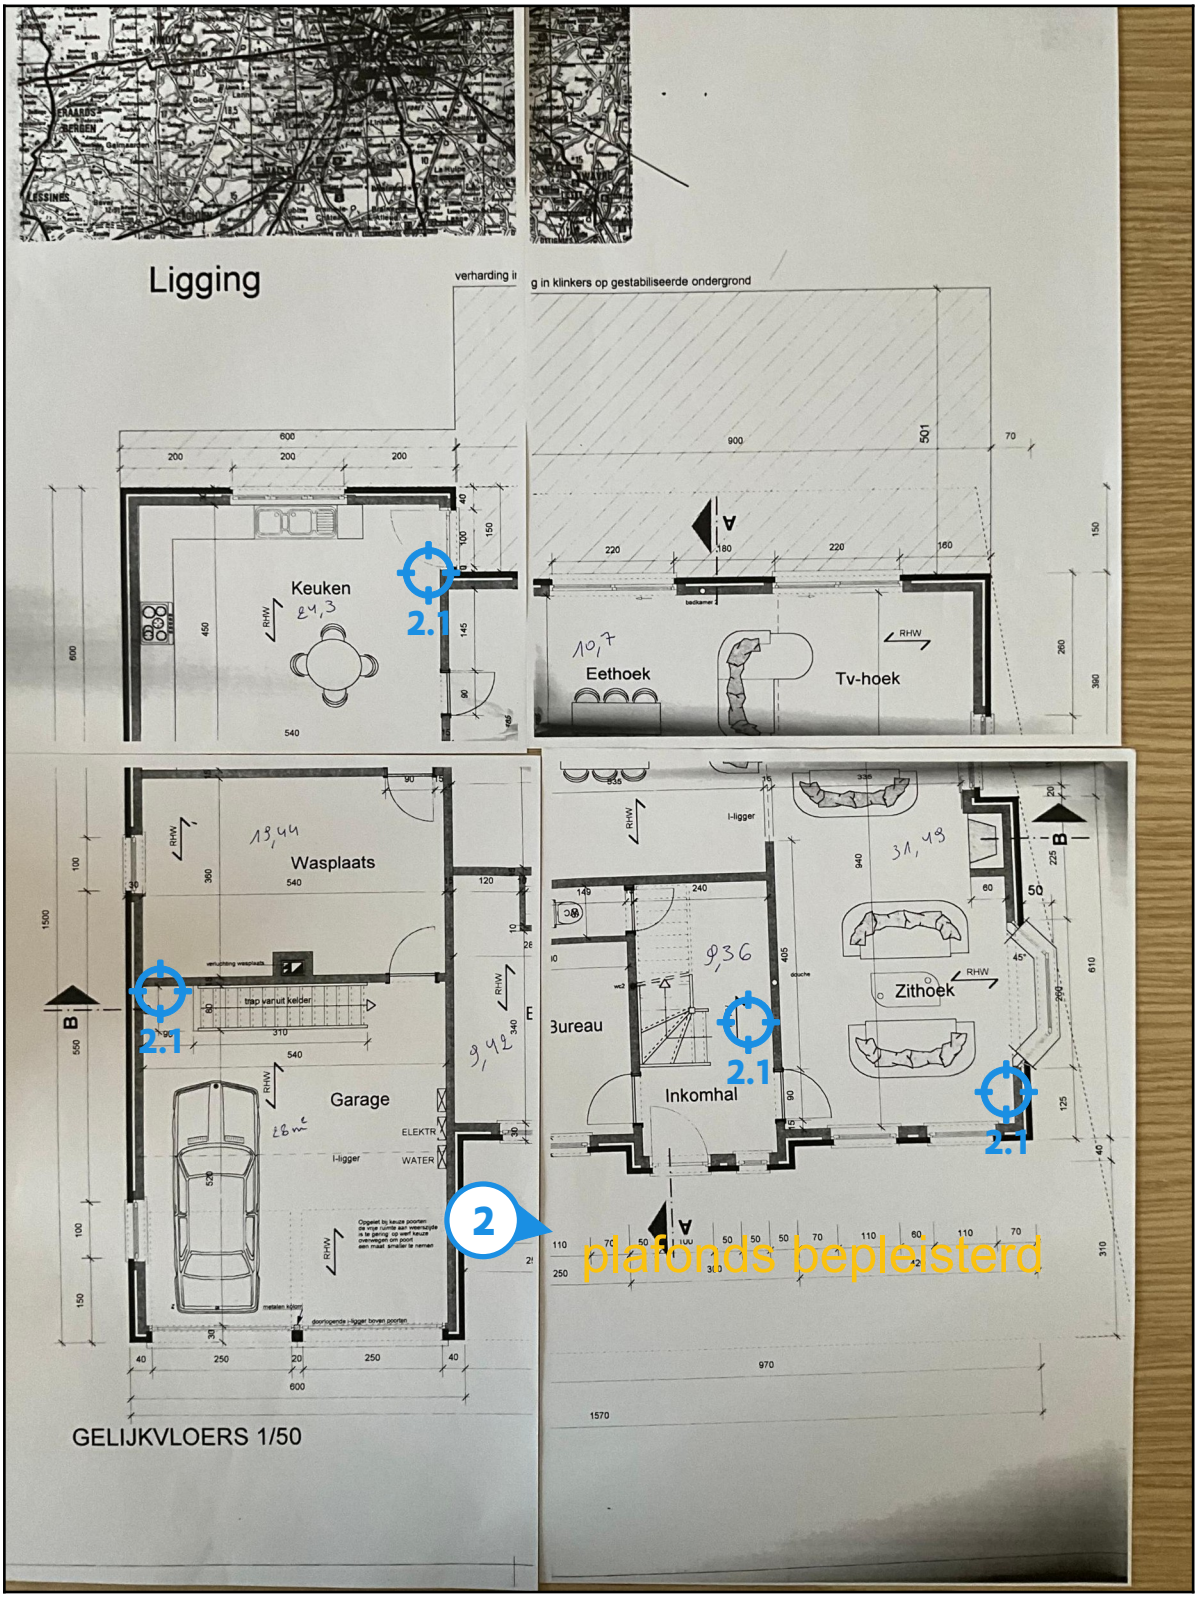
Plan 1.2: Plan Gelijkvloers plafonds

2. Plafondpleister	Geen asbest	-
2.1 Code: 2	Mengmonster	-

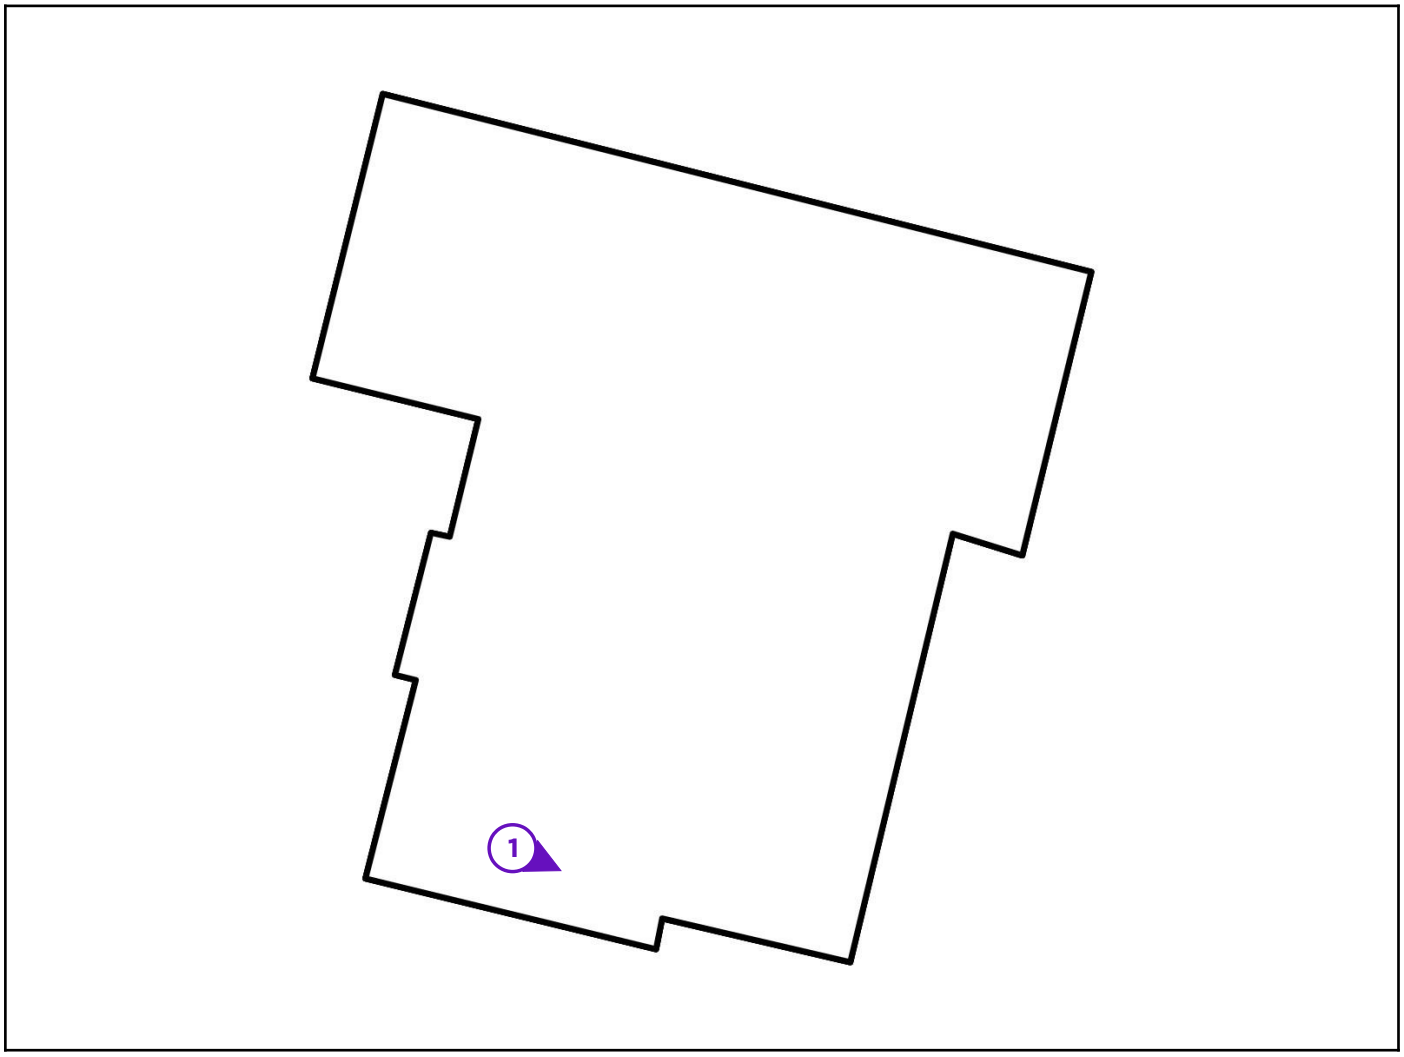
Plan 1.4: Woning plan

Beschrijving	Type	Actie
1. Schouw op het dak (beperkingsfiche)	Beperking	-

Reden: Het te onderzoeken materiaal situeert zich hoger dan 3,50 m te rekenen vanaf een veilige ondergrond

Uitleg van de asbestdeskundige: Bij werken (dak of reiniging schouw) kan een stelling geplaatst worden , het is niet duidelijk of er asbestverdachte materialen aanwezig zijn in/rond de schouw.

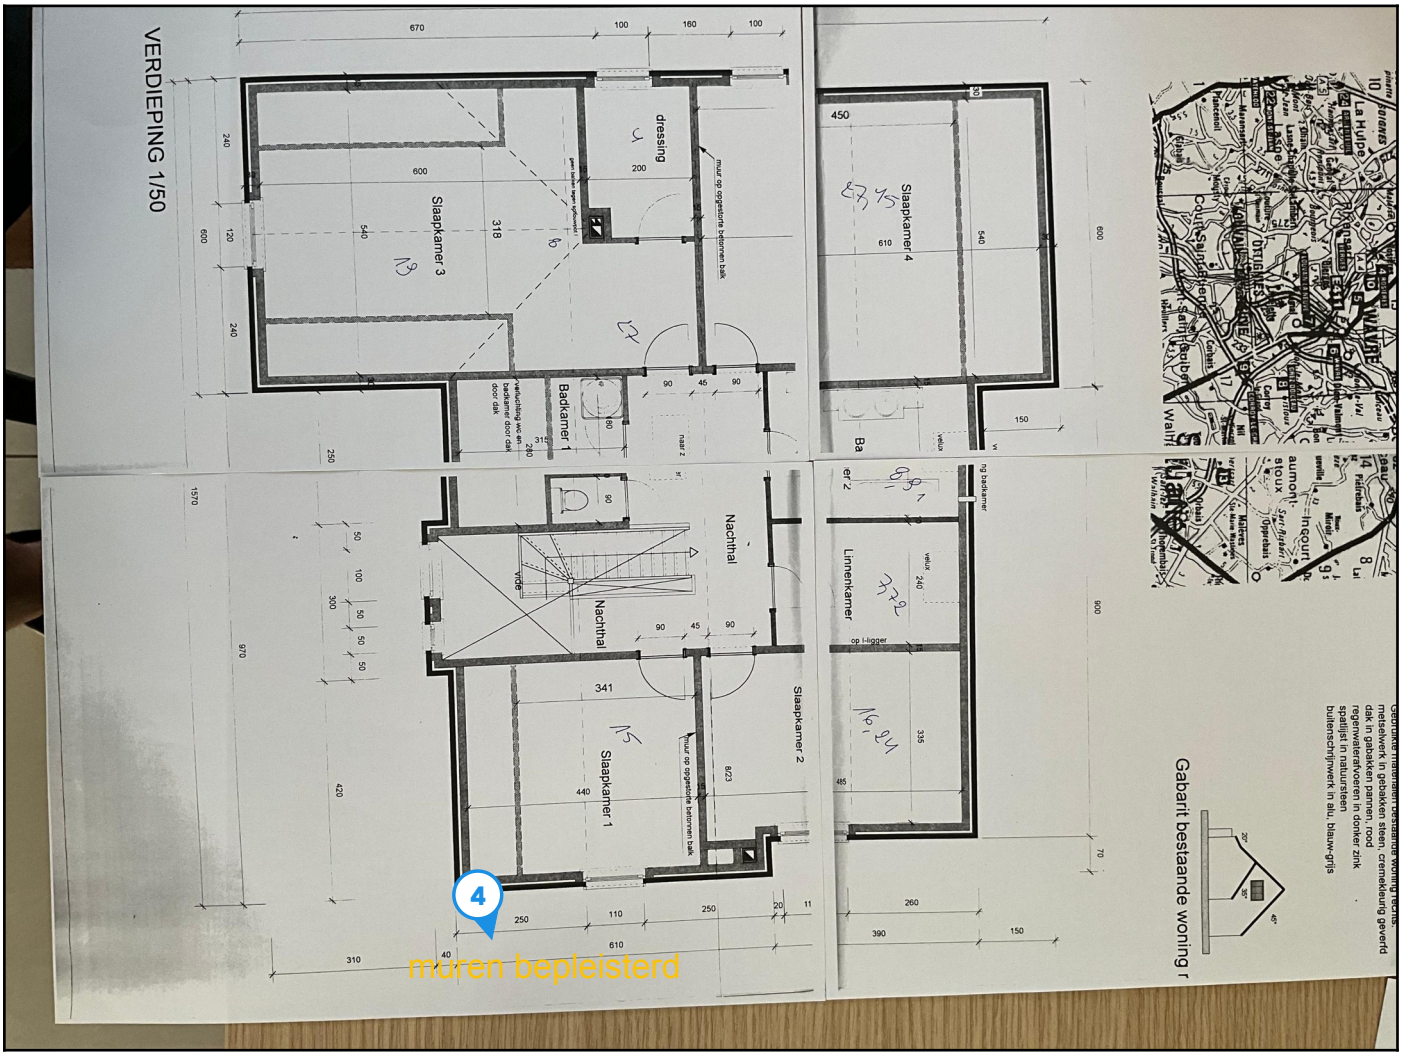
Plan 1.5: Plan V+1 Wanden

Beschrijving	Type	Actie
4. Muurpleister	Geen asbest	-

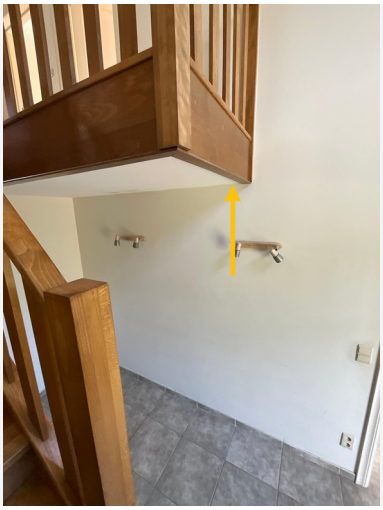
Fiche 2: Plafondpleister

Geen asbest

#	Type	Referentie	Resultaat
2.1	Mengmonster	2	Geen asbest

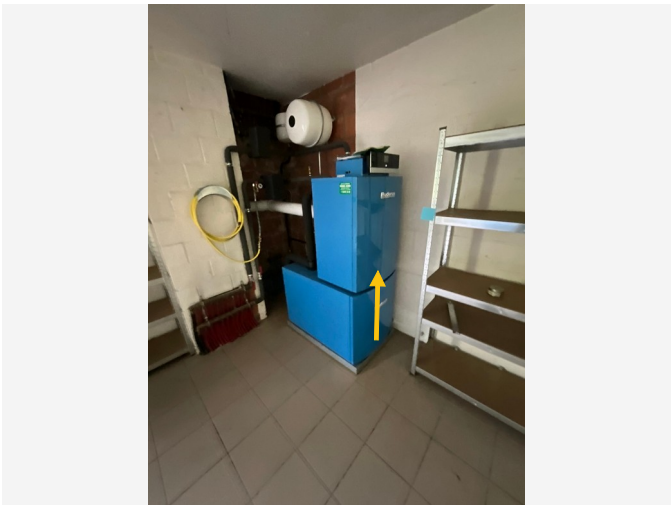
Beschrijving	Notitie	Terug te vinden op plannen
Fiche 8: Ketel recent	De ketel is recent en is niet asbestverdacht.	-
Fiche 9: Lift niet aanwezig	-	-
Fiche 10: Leiding isolatie niet aanwezig	-	-
