Asbestinventarisattest

Raatshovenstraat 108, 3400 Landen

Attestnummer : **20260523-000085.000**
Uitgegeven op : **23.05.2026**
Geldig tot : **Onbeperkt** (tenzij de toestand wijzigt)

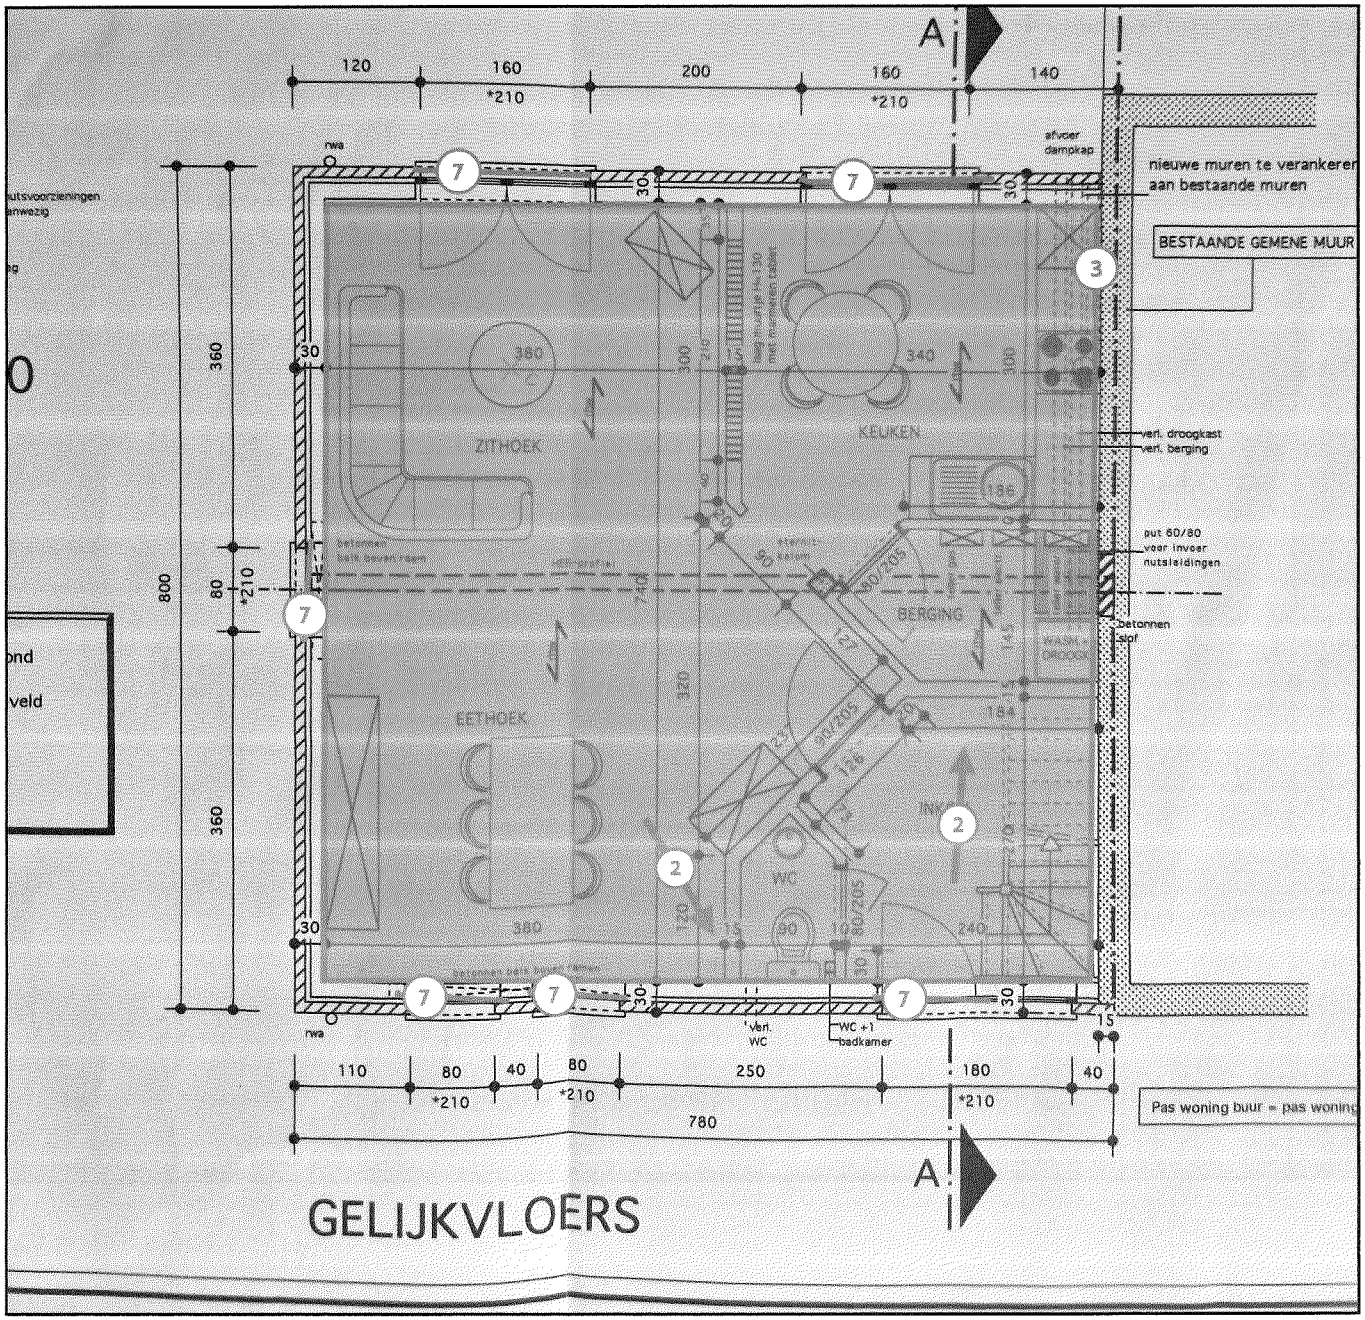
Plan 1.2: gelijkvloers

Beschrijving	Type	Actie
2. radiatoren	Advies	-
3. tegels vloer en muur	Advies	-
7. nieuwe vensters	Overige ruimte of materiaal	-

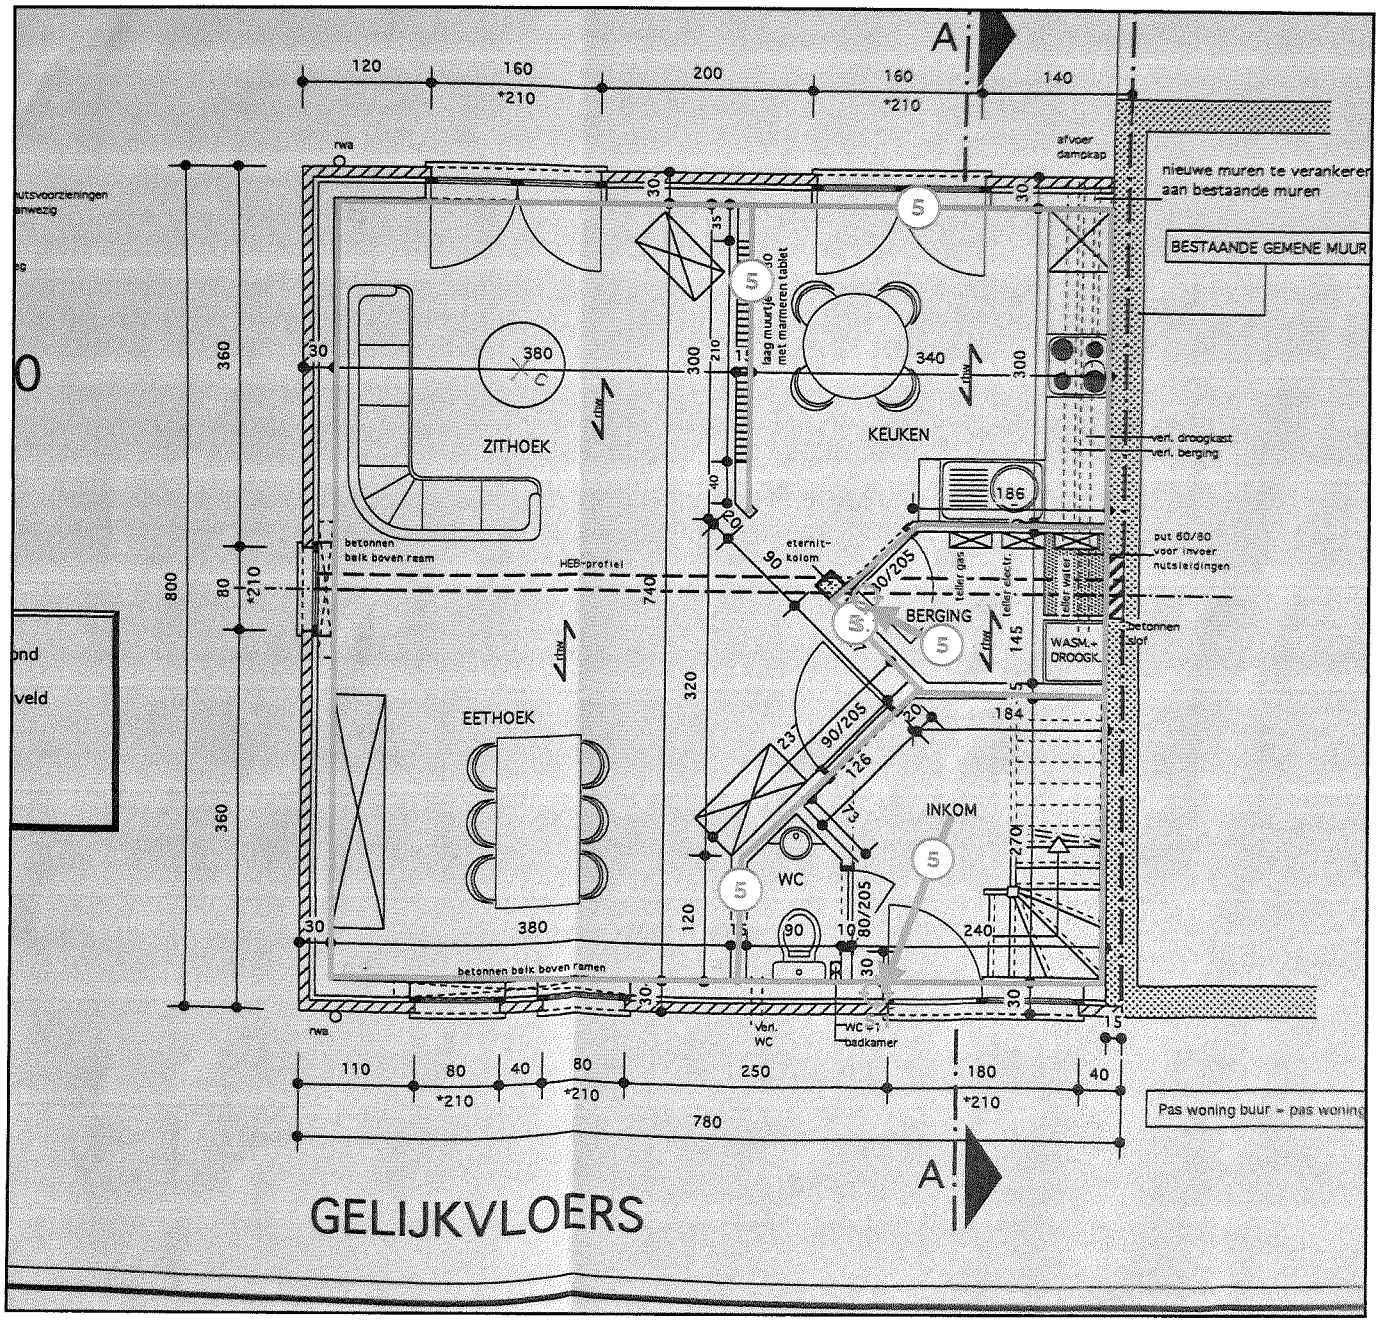
Plan 1.3: gelijkvloers muur

Beschrijving	Type	Actie
5. muurpleister	Geen asbest	-
5.1 Code: 1-muur	Mengmonster	-

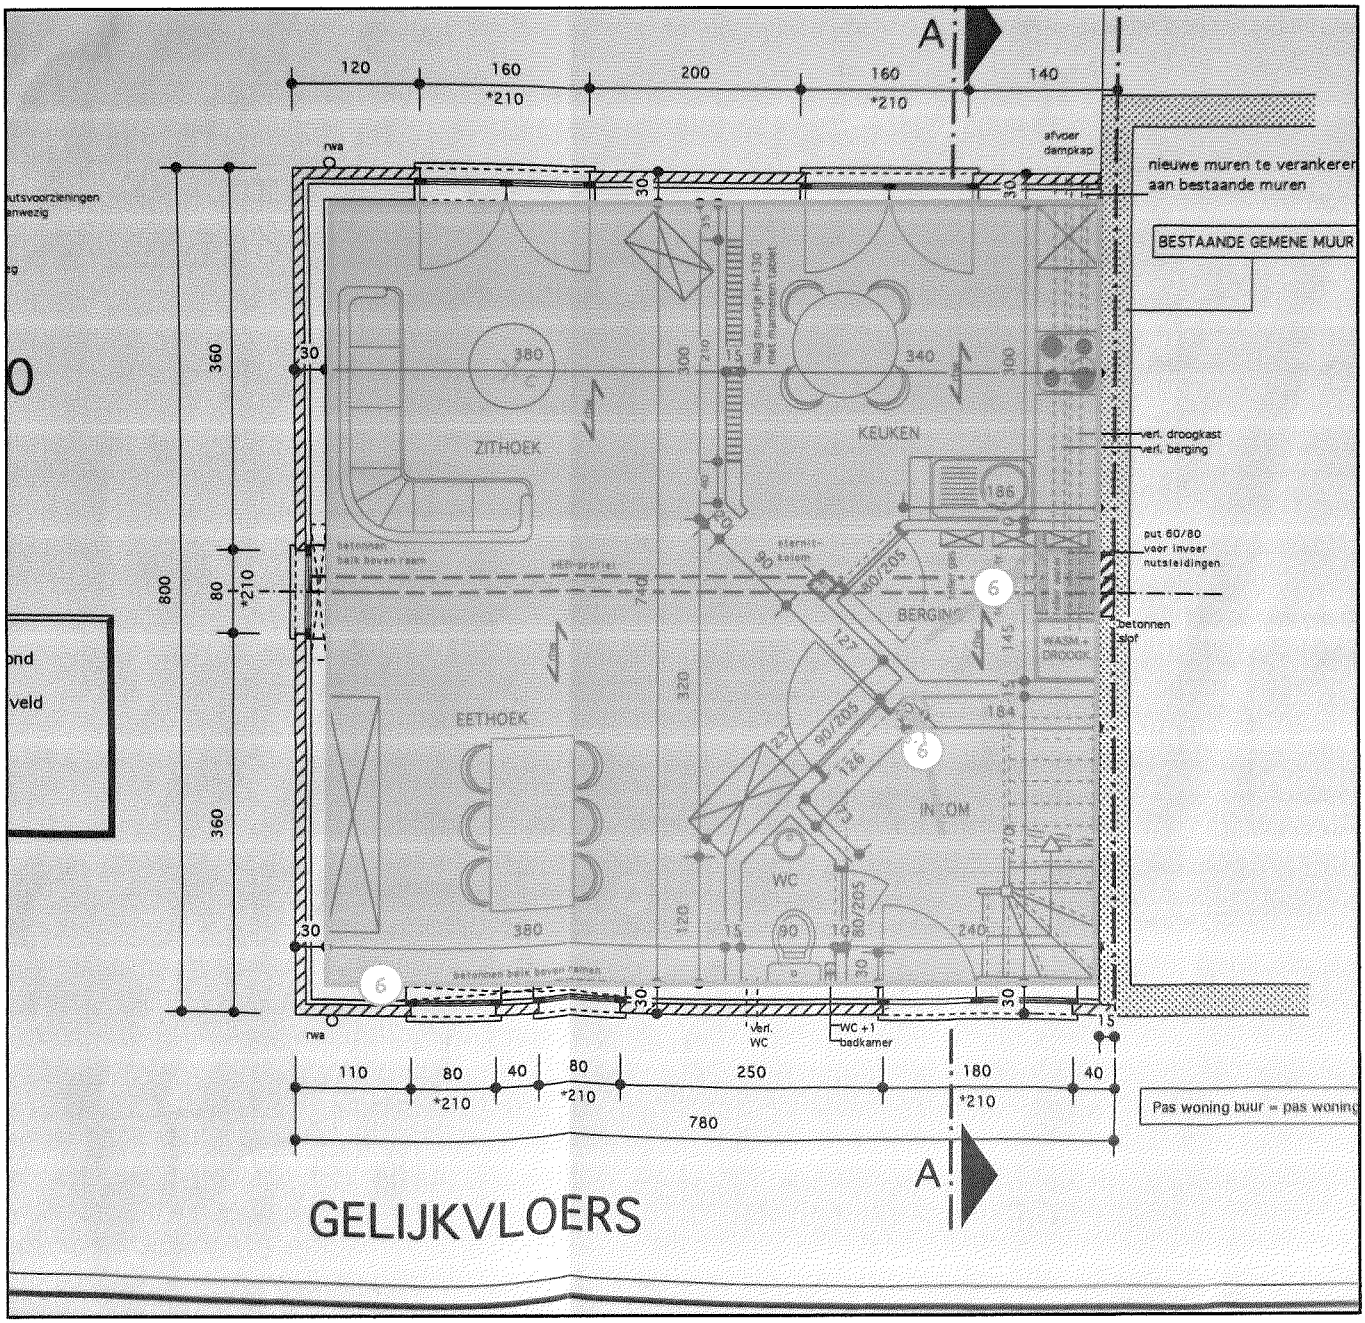
Plan 1.4: gelijkvloers plafond

Beschrijving	Type	Actie
6. plafondpleister	Geen asbest	-
6.1 Code: 2-plafond	Mengmonster	-

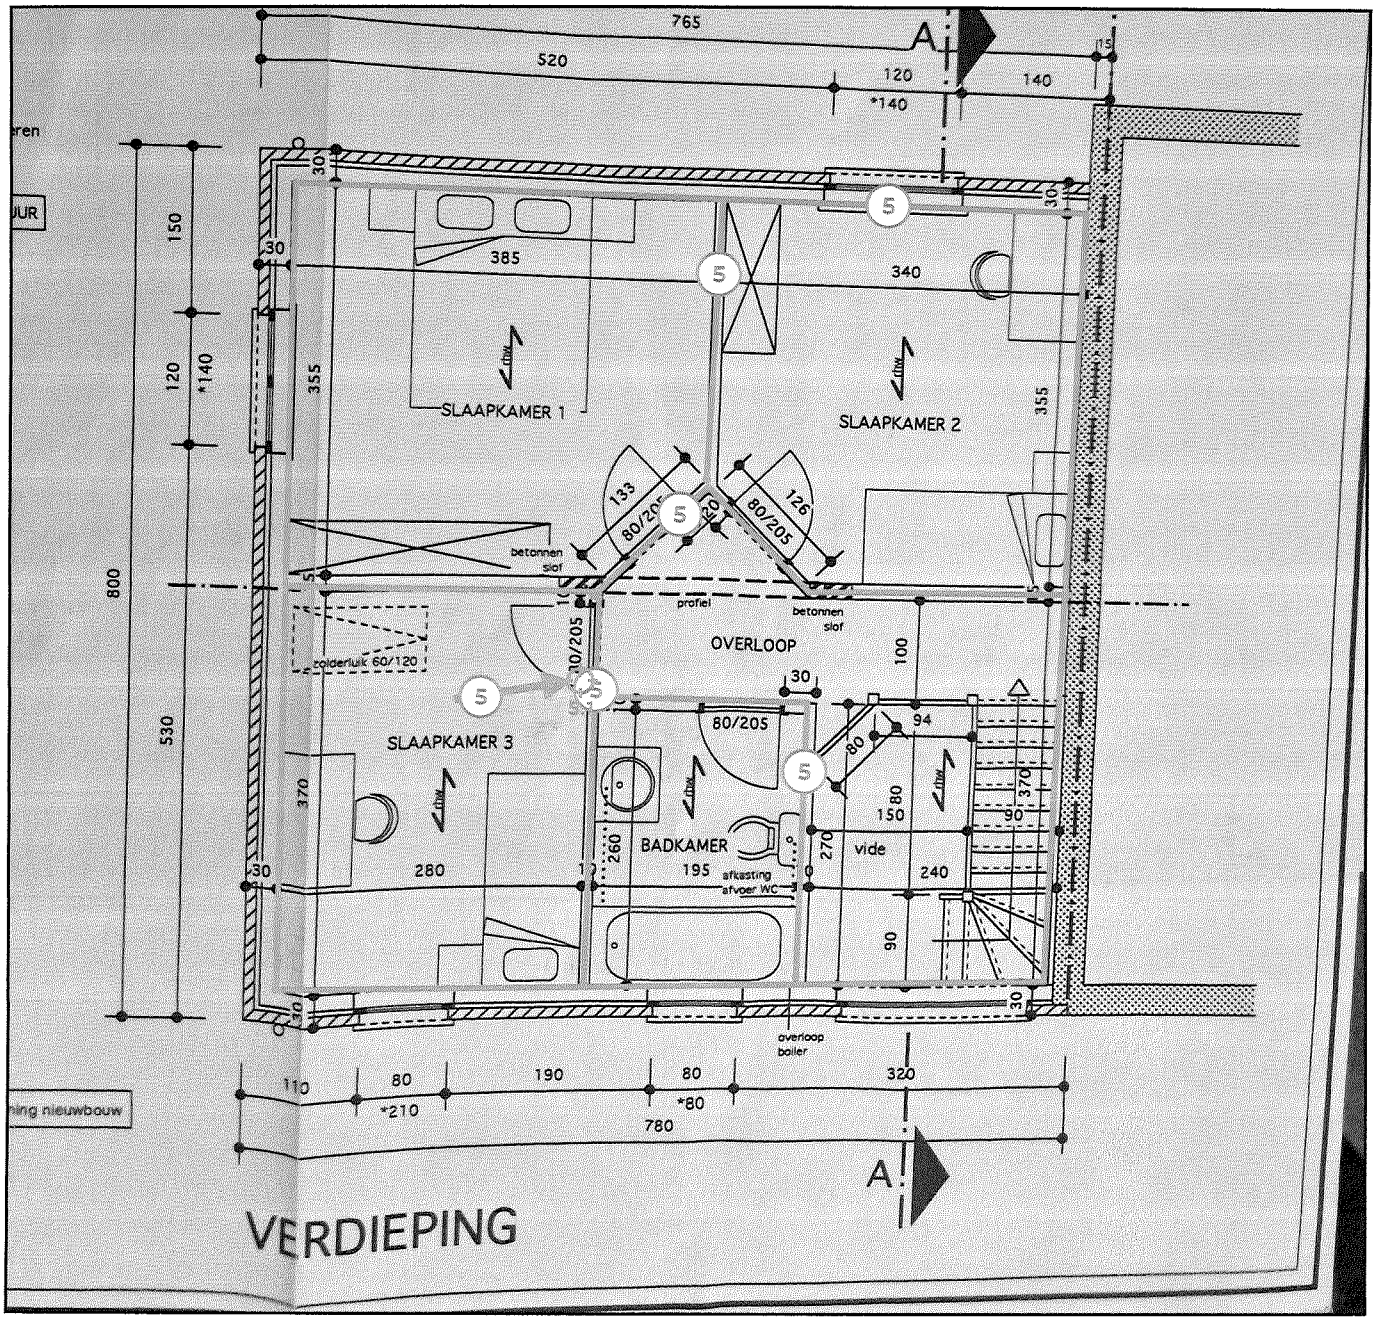
Plan 1.5: eerste verdieping muur

Beschrijving	Type	Actie
5. muurpleister	Geen asbest	-
5.1 Code: 1-muur	Mengmonster	-

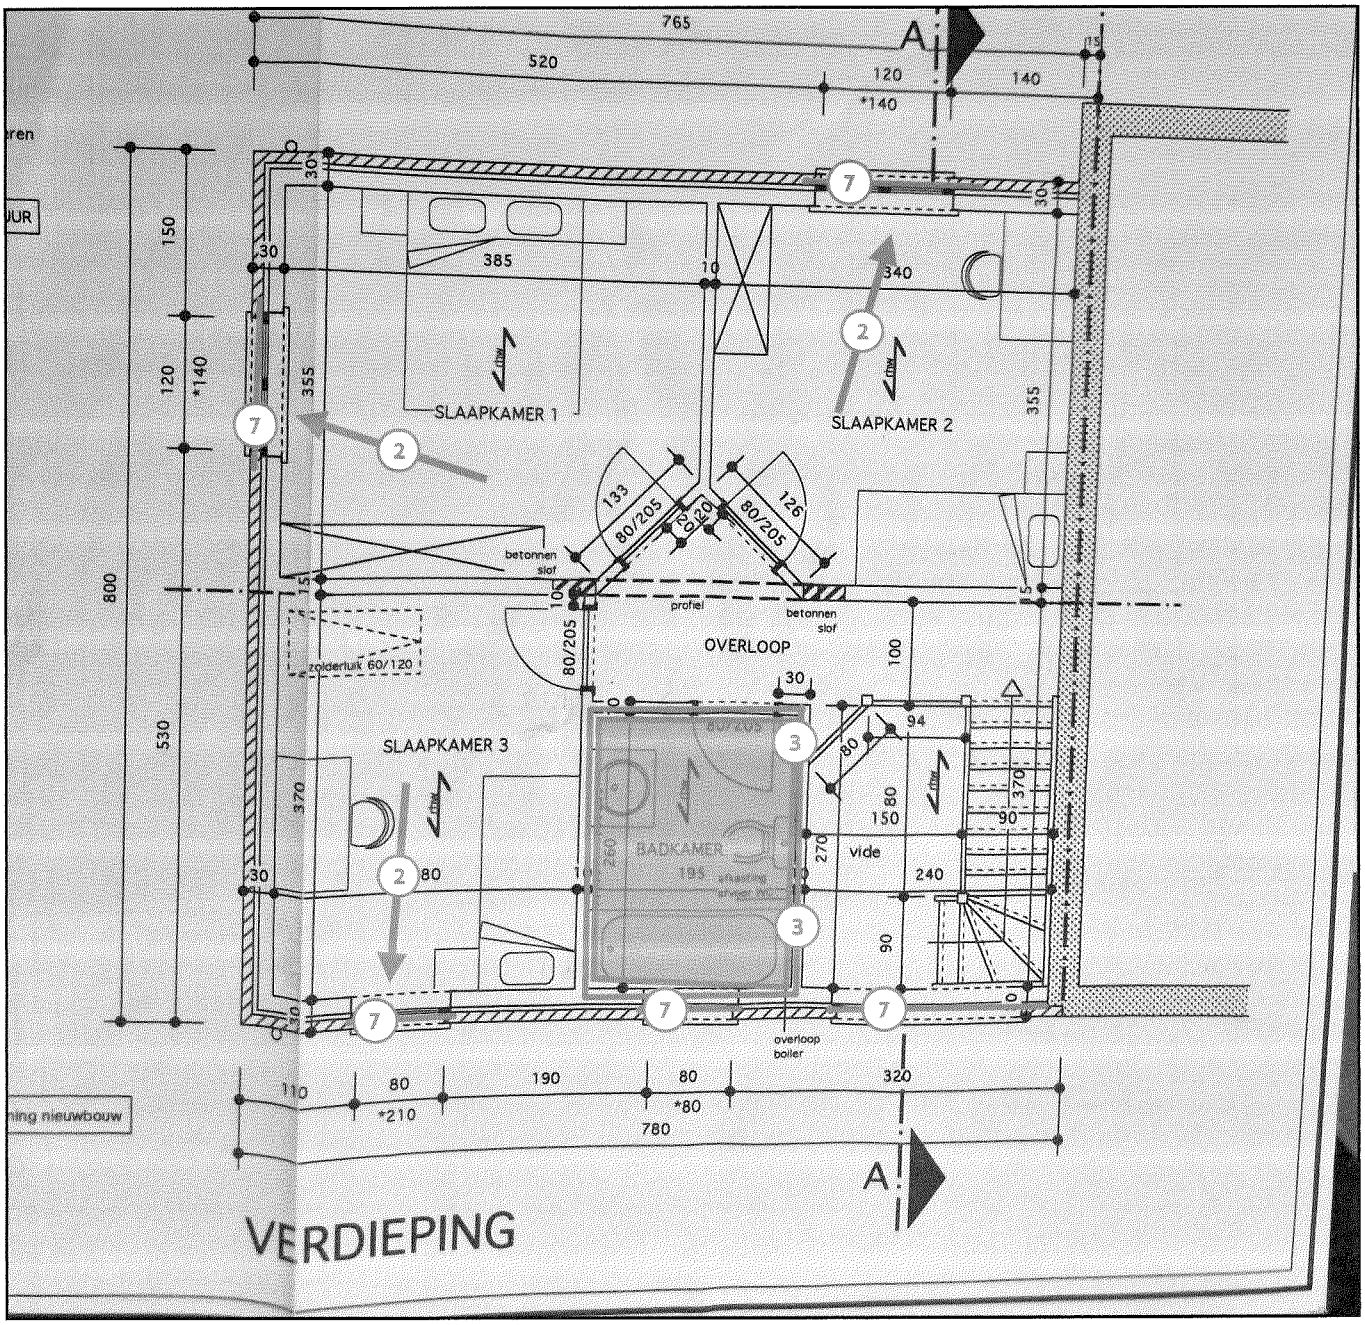
Plan 1.6: eerste verdieping

Beschrijving	Type	Actie
2. radiatoren	Advies	-
3. tegels vloer en muur	Advies	-
7. nieuwe vensters	Overige ruimte of materiaal	-

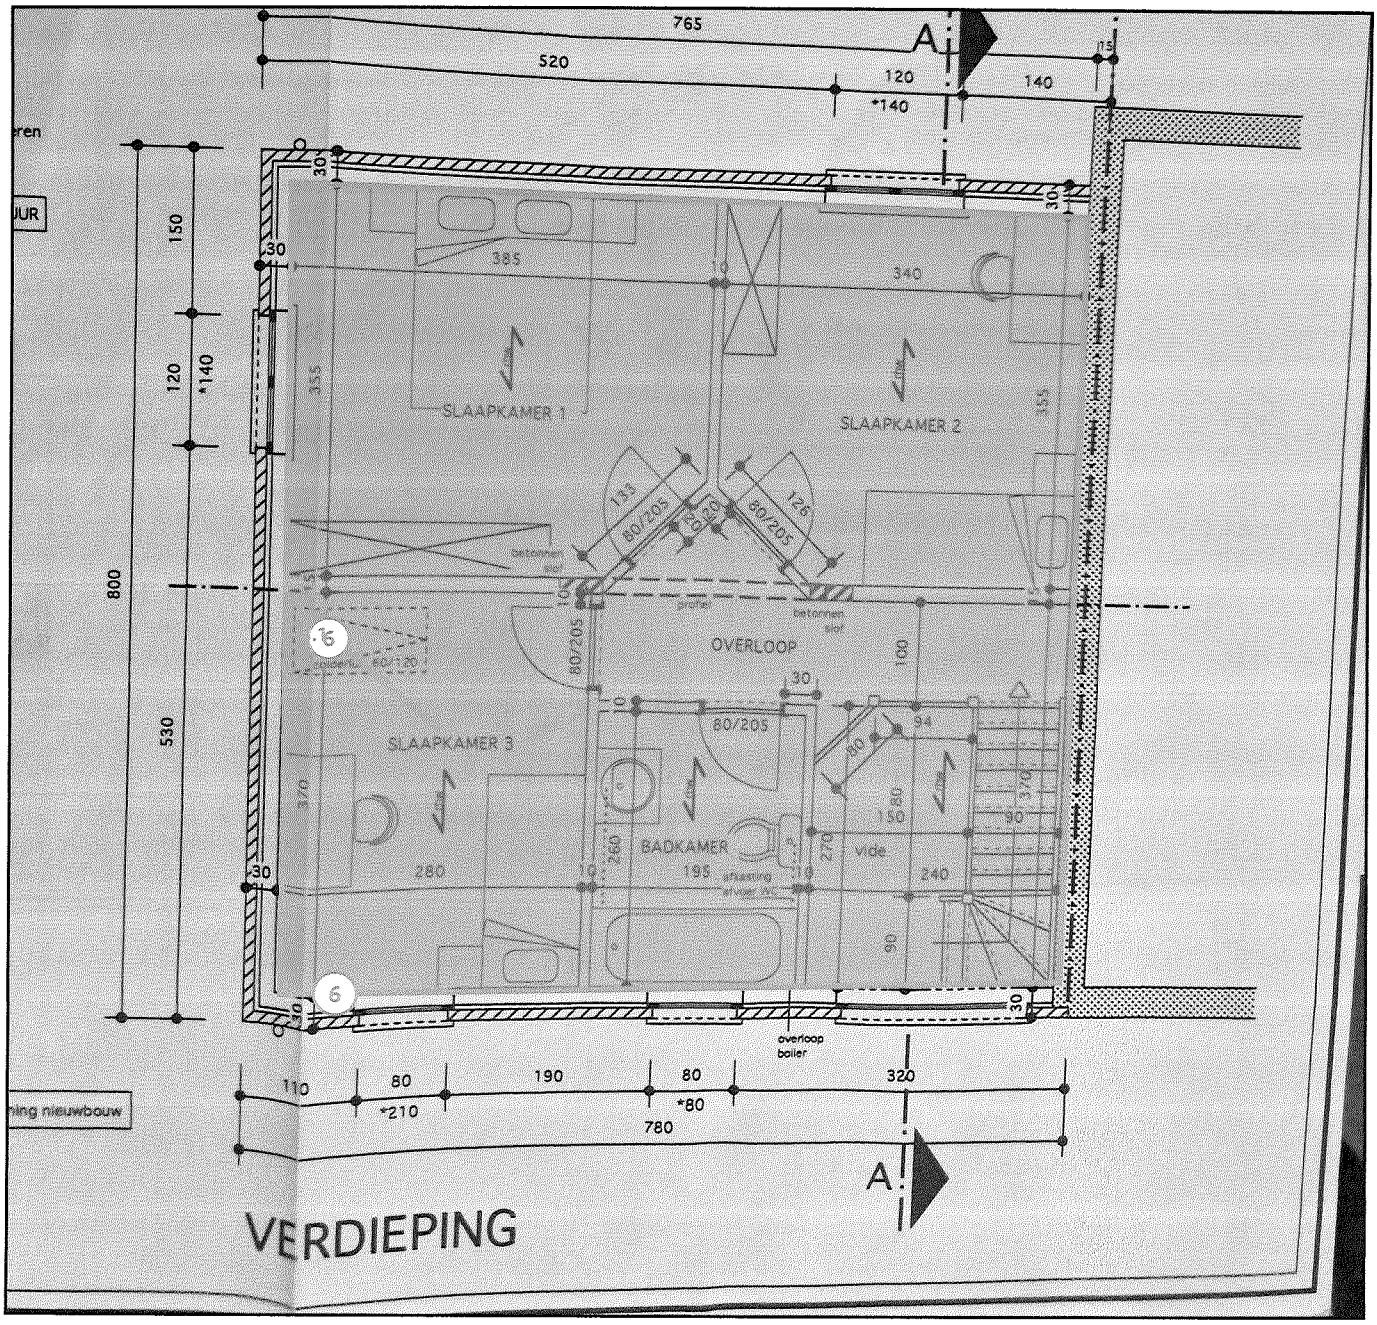
Plan 1.7: eerste verdieping plafond

Beschrijving	Type	Actie
6. plafondpleister	Geen asbest	-
6.1 Code: 2-plafond	Mengmonster	-

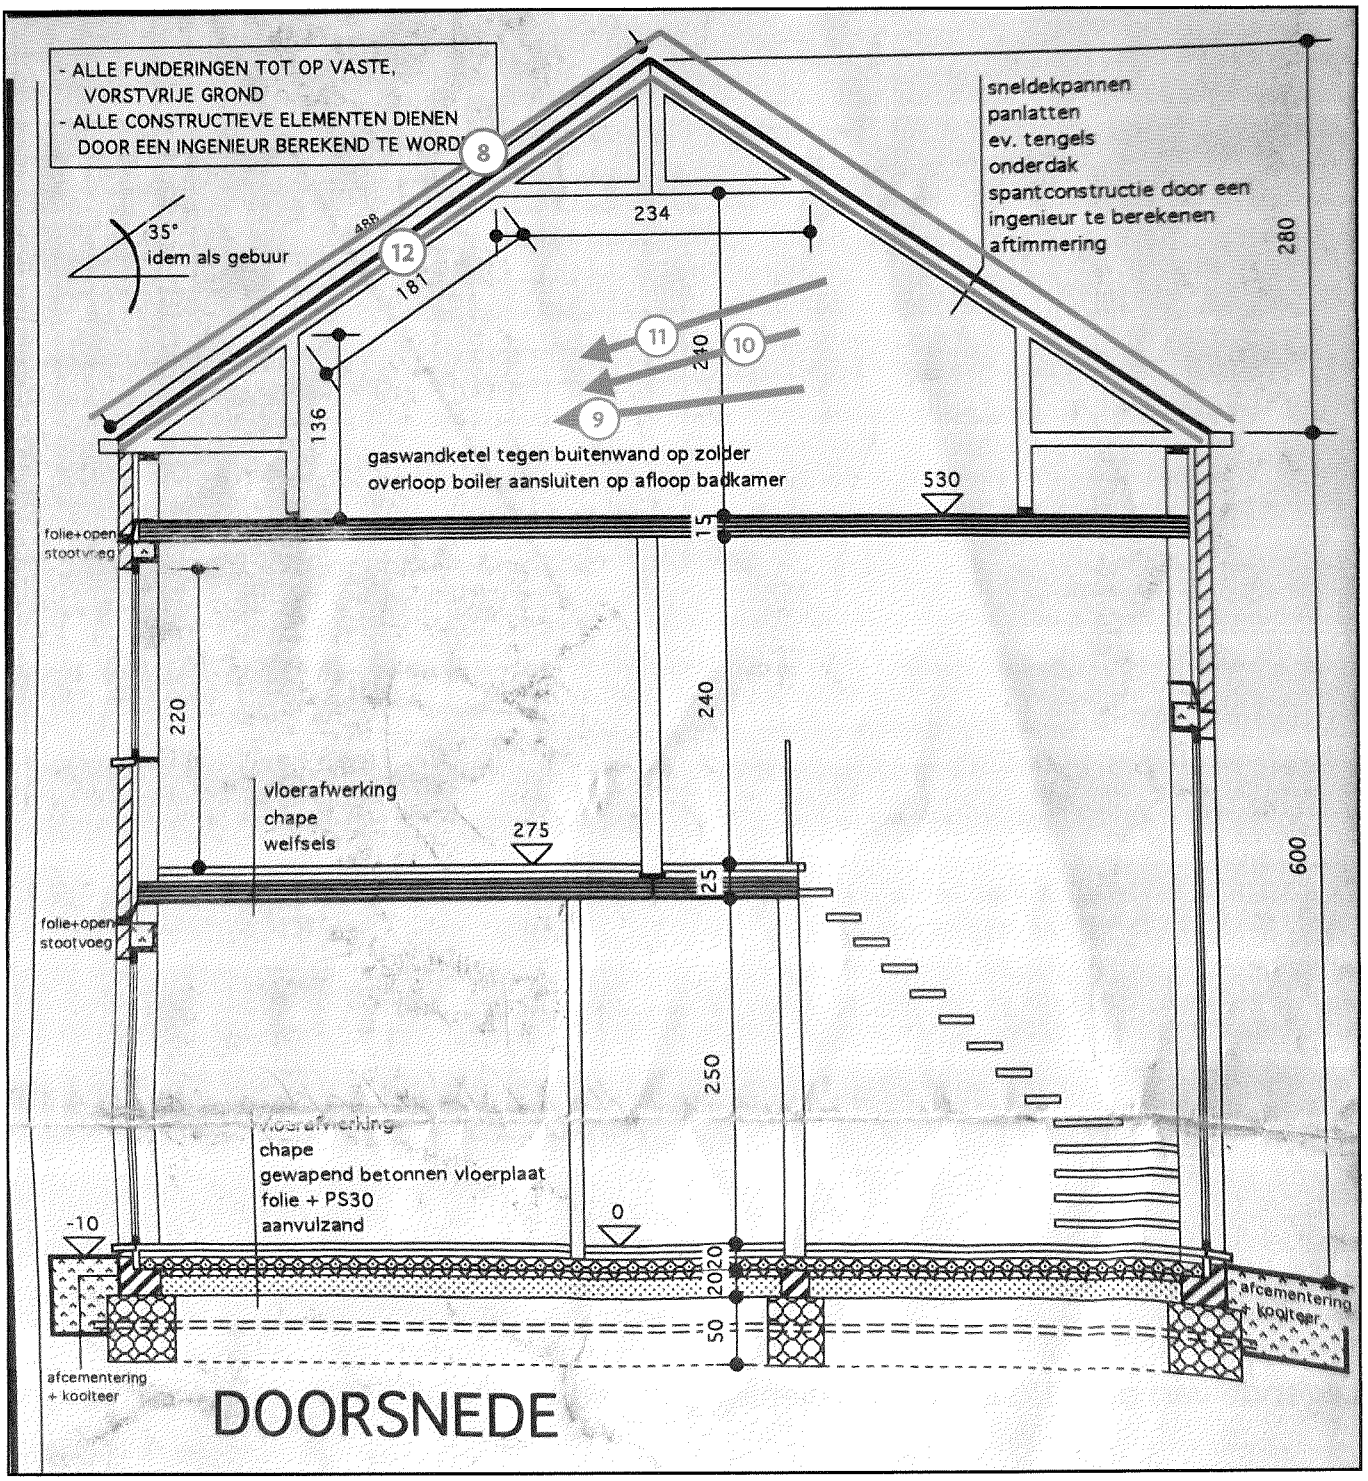
Plan 1.8: doorsnedeplan

Beschrijving	Type	Actie
8. dakpannen	Overige ruimte of materiaal	-

9. stookolieketel	Overige ruimte of materiaal	-
10. leidingisolatie	Overige ruimte of materiaal	-
11. Schoorsteen	Overige ruimte of materiaal	-
12. niet-zichbaar onderdak	Overige ruimte of materiaal	-

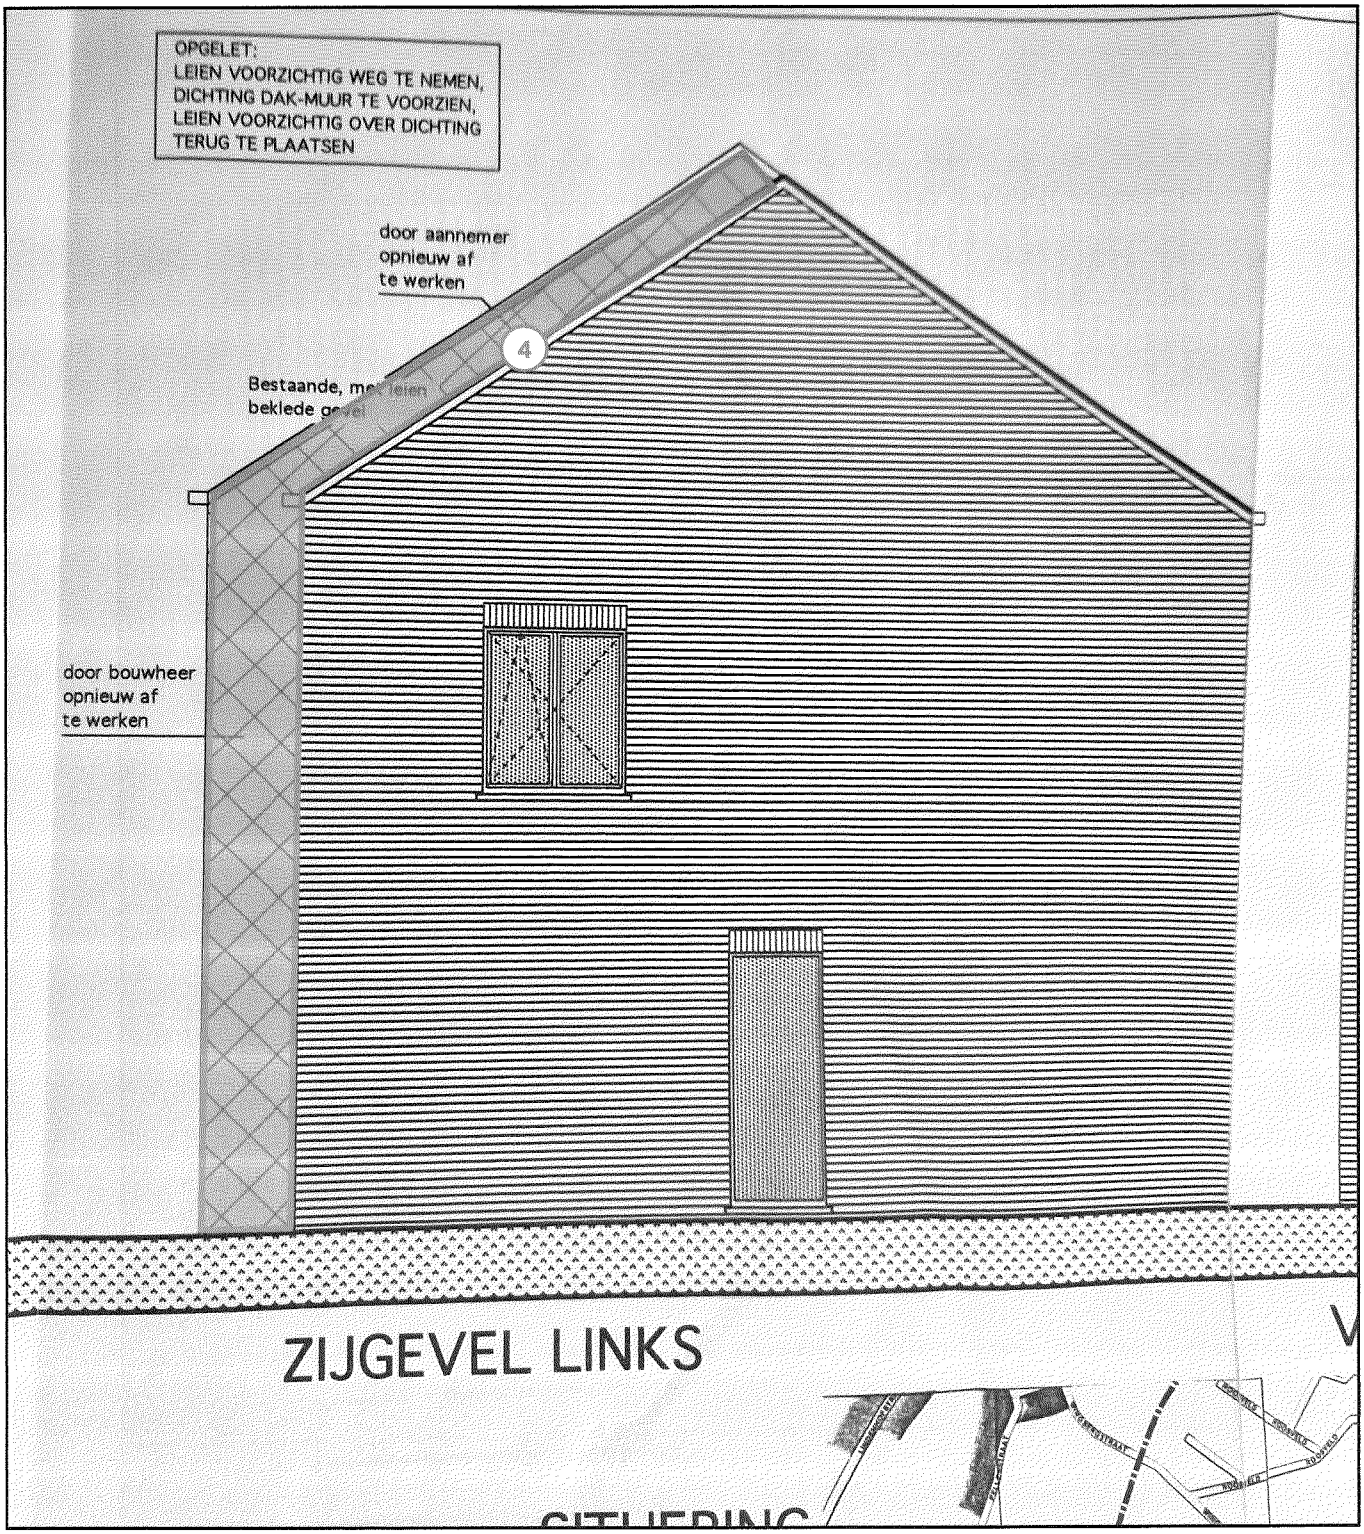
Plan 1.11: zijgevel

Beschrijving	Type	Actie
4. leien buur	Advies	-

De asbestverdachte leien buiten behoren tot het perceel van de buur.

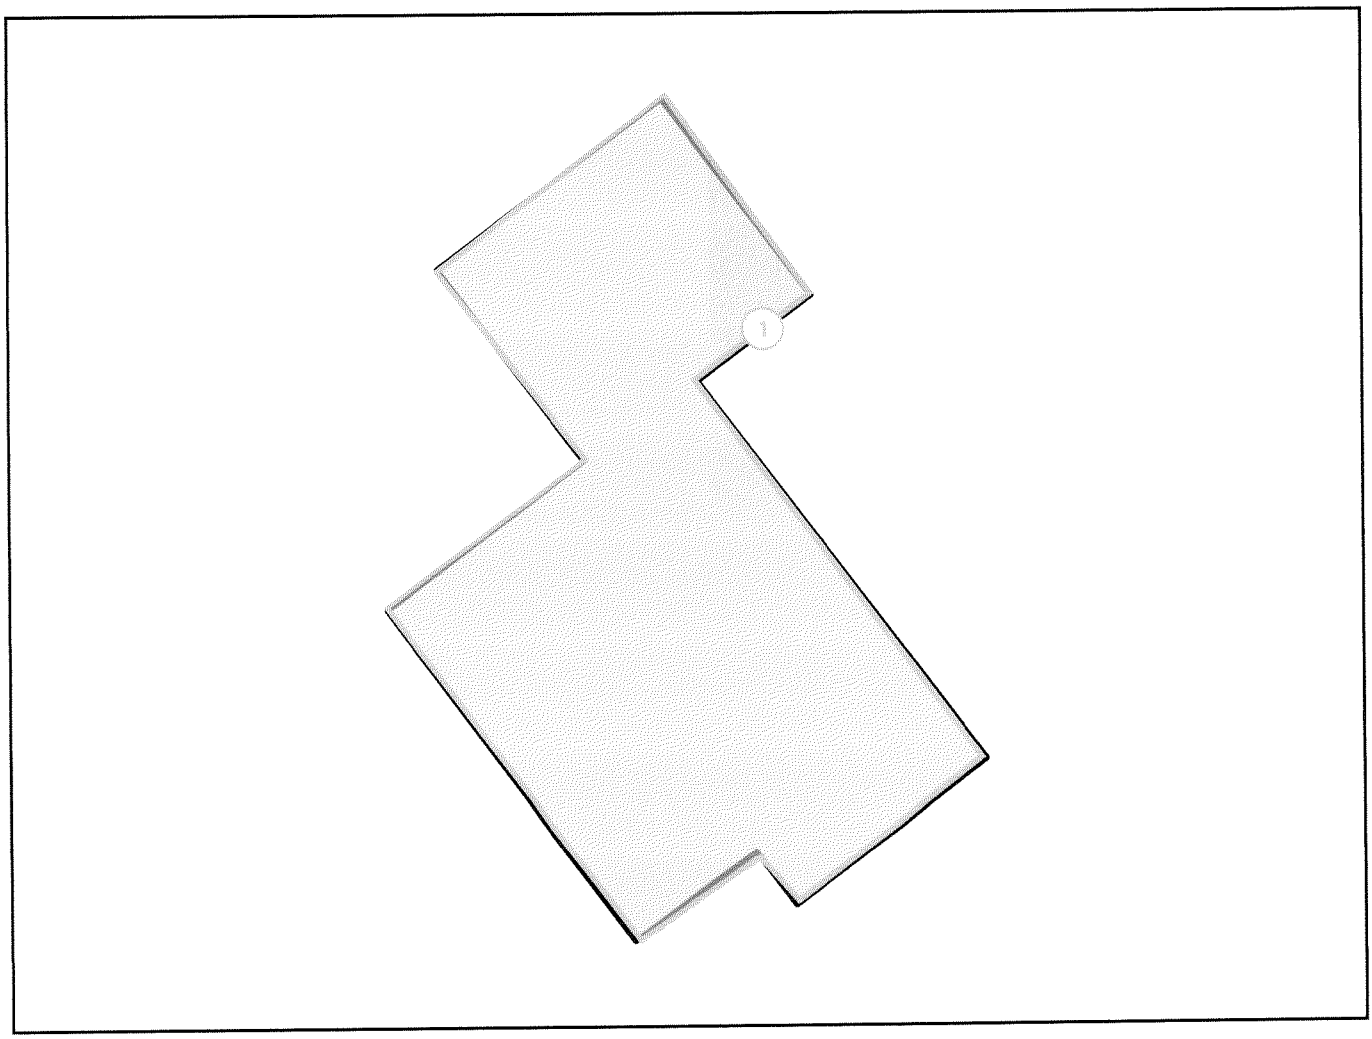
Plan 2.1: garage en bijbouw

Beschrijving	Type	Actie
1. garage en pergola	Uitsluiting	-

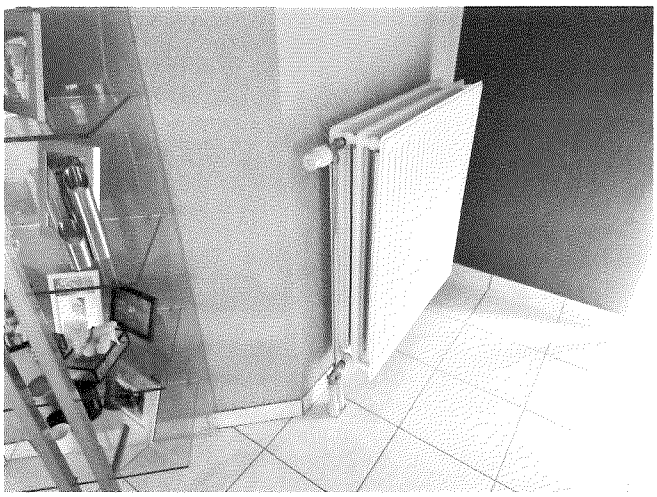
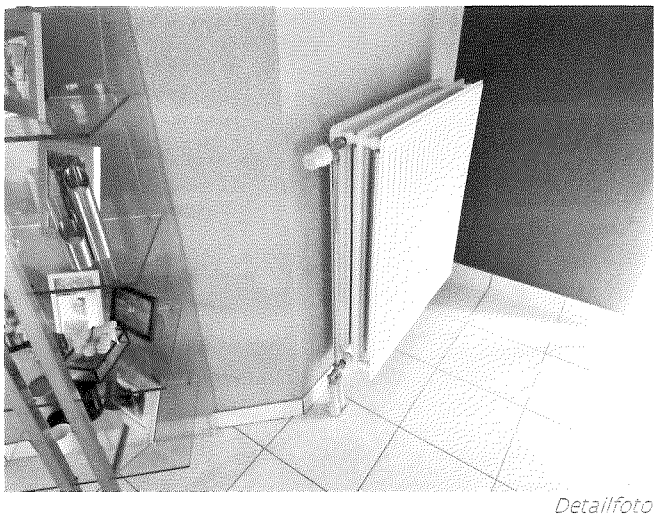
Fiche 2: radiatoren

Informatie over een niet-asbestverdacht materiaal

De radiatoren hebben geen indicatie van aanwezigheid van asbest.

Basis voor advies	De asbestdeskundige beoordeelt het materiaal als niet-asbestverdacht.

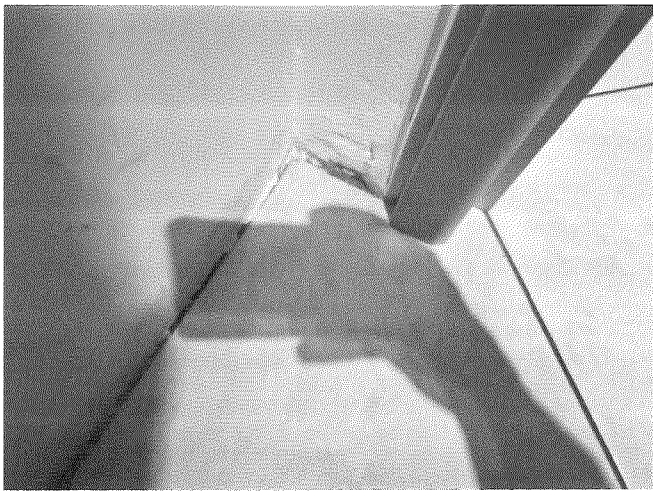
Fiche 5: muurpleister

Geen asbest

#	Type	Referentie	Resultaat
5.1	Mengmonster	1-muur	Geen asbest

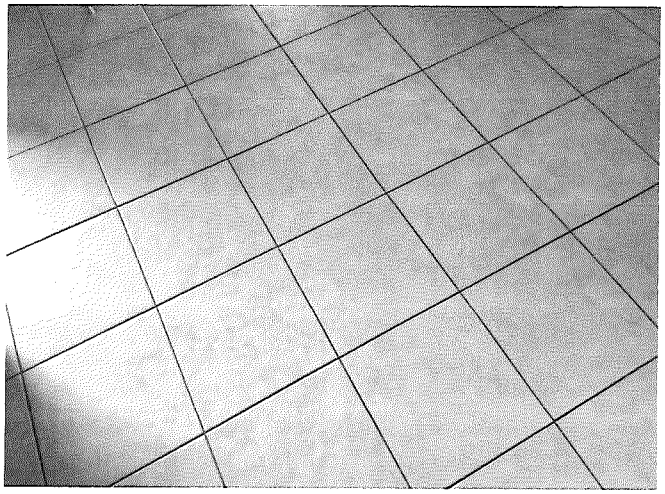
Fiche 3: tegels vloer en muur

Informatie over een materiaal dat de asbestdeskundige niet kan waarnemen of vaststellen

De tegels van de vloeren en de muren zijn heel. Staalname van de tegellijm is niet mogelijk.

Basis voor advies	Beoordeling op basis van expertise met een vaststelling door de asbestdeskundige.

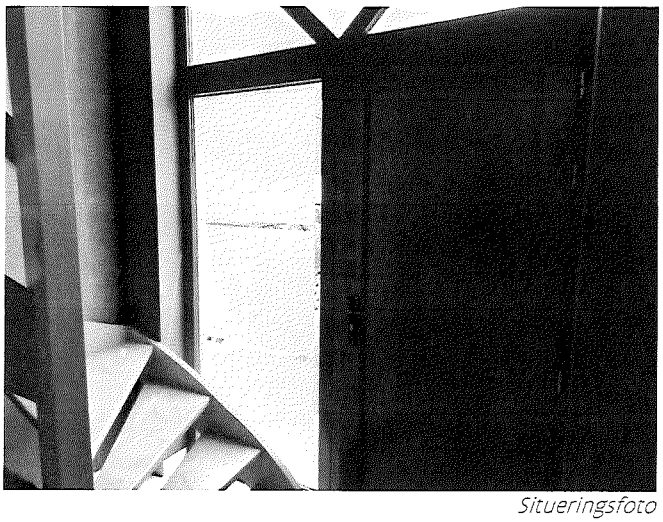
Beschrijving	Notitie	Terug te vinden op plannen
Fiche 7: nieuwe vensters	De vensters hebben een siliconen, niet-asbestverdachte, afdichtingslaag.	Plan 1.2: gelijkvloers Plan 1.6: eerste verdieping
Fiche 8: dakpannen	Dakbedekking in pannen (niet-asbestverdacht).	Plan 1.8: doorsnedeplan
Fiche 9: stookolieketel	Er zijn geen asbestverdachte materialen waarneembaar in de stookolieketel.	Plan 1.8: doorsnedeplan
